**INFORME DE SEGUIMIENTO A SITIOS DE
DISPOSICIÓN FINAL CON VIDA ÚTIL MENOR A 3
AÑOS**

**EMPRESA DE ACUEDUCTO Y
ALCANTARILLADO DE PUERTO ASIS E.S.P.
– E.A.A.A. E.S.P.
“SITIO DE DISPOSICIÓN FINAL KILILI”**

**SUPERINTENDENCIA DELEGADA PARA ACUEDUCTO,
ALCANTARILLADO Y ASEO
DIRECCIÓN TÉCNICA DE GESTIÓN DE ASEO
Bogotá, noviembre de 2018**

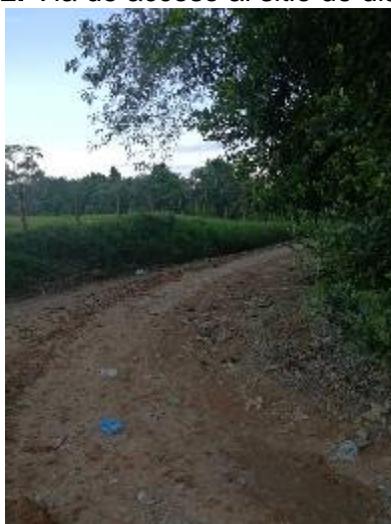
Imagen 2. Vía de acceso al sitio de disposición.

La vía que conduce al sitio de disposición final es una vía pública de carácter veredal, se encuentra destapada, construida en recebo y conglomerad y permite el paso de un vehículo en un sentido.

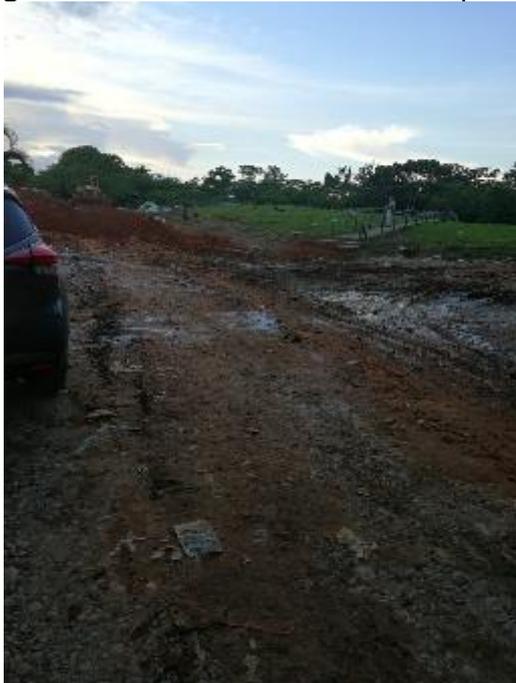
Imagen 3. Vía de acceso al sitio de disposición.

La vía interna es destapada conformada en limo y arcilla, permite el paso de un vehículo en un sentido. El tramo que conduce al frente de trabajo se encuentra en buenas condiciones para el desplazamiento de los vehículos. Sin embargo, la vía presenta baches y desniveles con ocasión de las lluvias.

Debido a que la vía interna no es asfaltada no cuenta con demarcación horizontal (línea de carril, línea de berma y resaltos para reducción de velocidad).

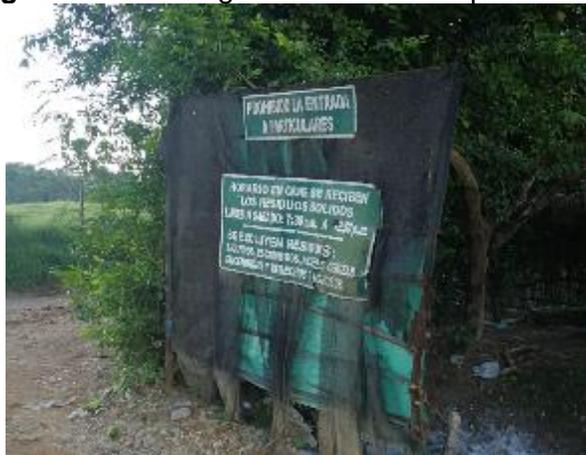
Imagen 4. Letrero ingreso al sitio de disposición final.

En la entrada del sitio se observa un letrero en donde se enuncia la prohibición de ingreso a particulares, el horario de recepción de residuos y los tipos de residuos que poseen restricción de ingreso.

Sin embargo, no fue posible apreciar la capacidad remanente del sitio de disposición final. Lo anterior, se configura en un presunto incumplimiento al Parágrafo 4 del artículo 28 de la Resolución CRA 720 de 2015 el cual establece:

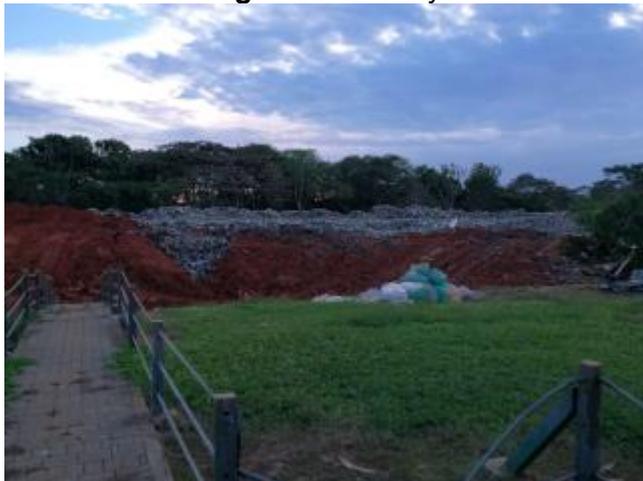
Imagen 8. Vaso 1 y 7.

El frente de trabajo actual se encuentra ubicado en el vaso No. 1. Esta zona se encuentra impermeabilizada, cuenta con sistema de recolección de lixiviado y evacuación de gases. El descargue de los residuos se realiza con los vehículos en el frente y de manera en reversa.

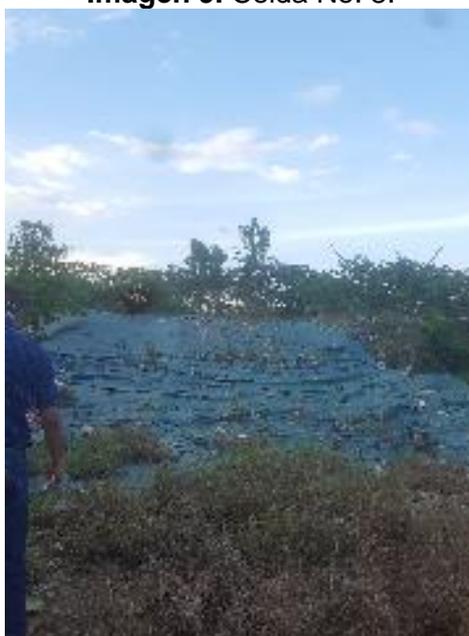
Imagen 9. Celda No. 8.

Lo evidenciado en el frente de trabajo denota un presunto incumplimiento a lo estipulado en el numeral 5 del artículo 2.3.2.3.3.1.9 del Decreto 1077 del 26 de mayo de 2015, *“Criterios operacionales. La persona prestadora del servicio público de aseo en la actividad complementaria de disposición final deberá garantizar entre otras, el cumplimiento de las siguientes condiciones durante la fase de operación: ... 5. Cubrimiento diario de los residuos ...”*

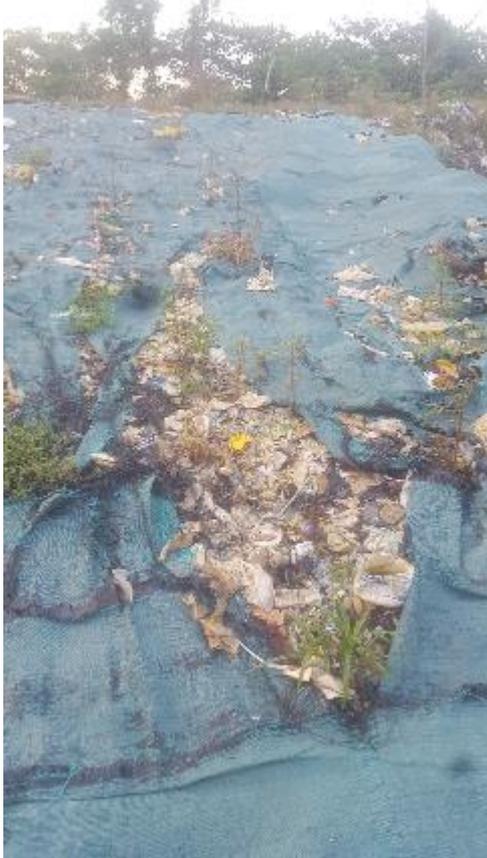
Imagen 10. Residuos expuestos celda No. 8 parte 1.

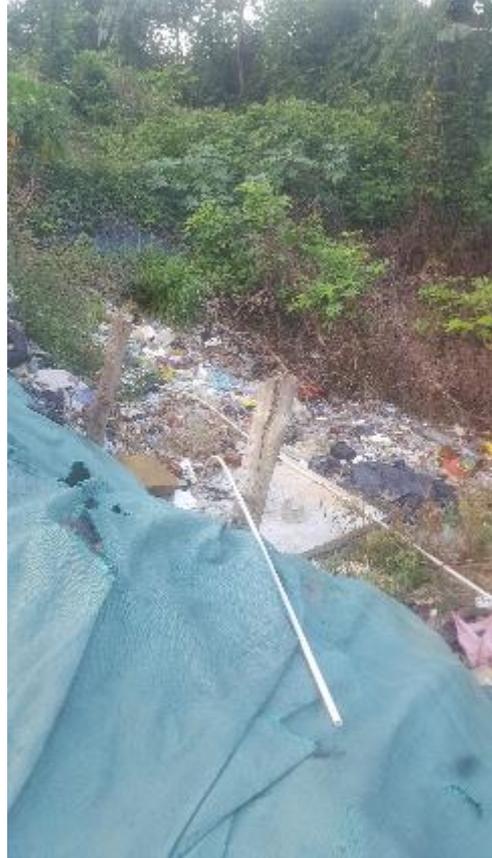
Imagen 11. Residuos expuestos celda No. 8 parte 2.

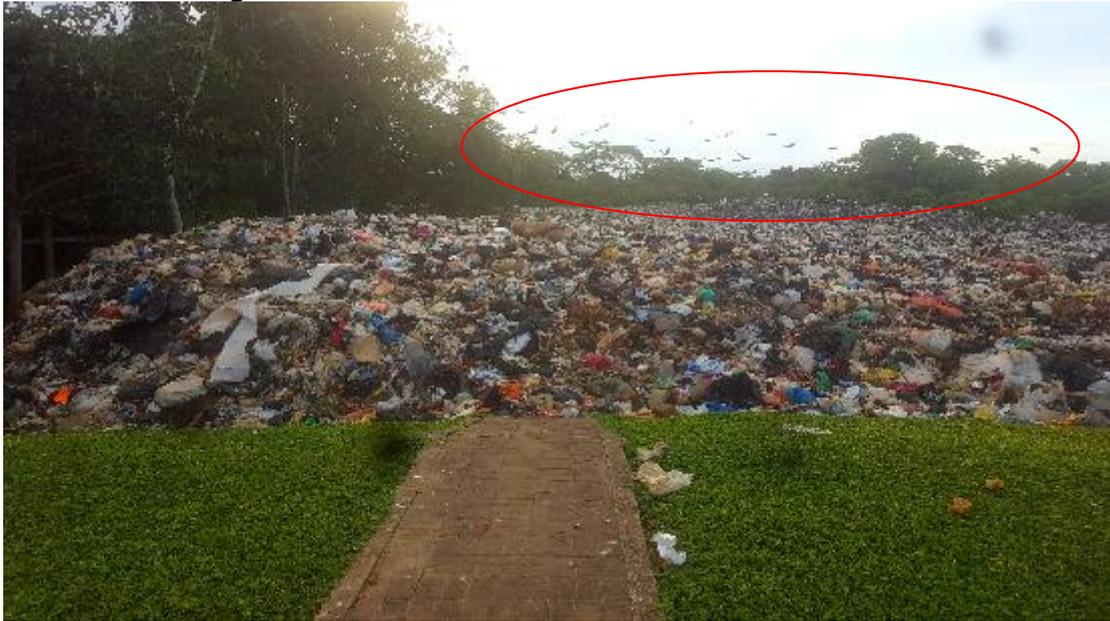
El sitio presenta presencia masiva de gallinazos en el frente activo de trabajo y en sobrevuelo. Así mismo, se observó la presencia de caninos y felinos en la zona de la bodega e inicios del frente de trabajo.

Imagen 12. Presencia de aves sobrevolando los residuos.

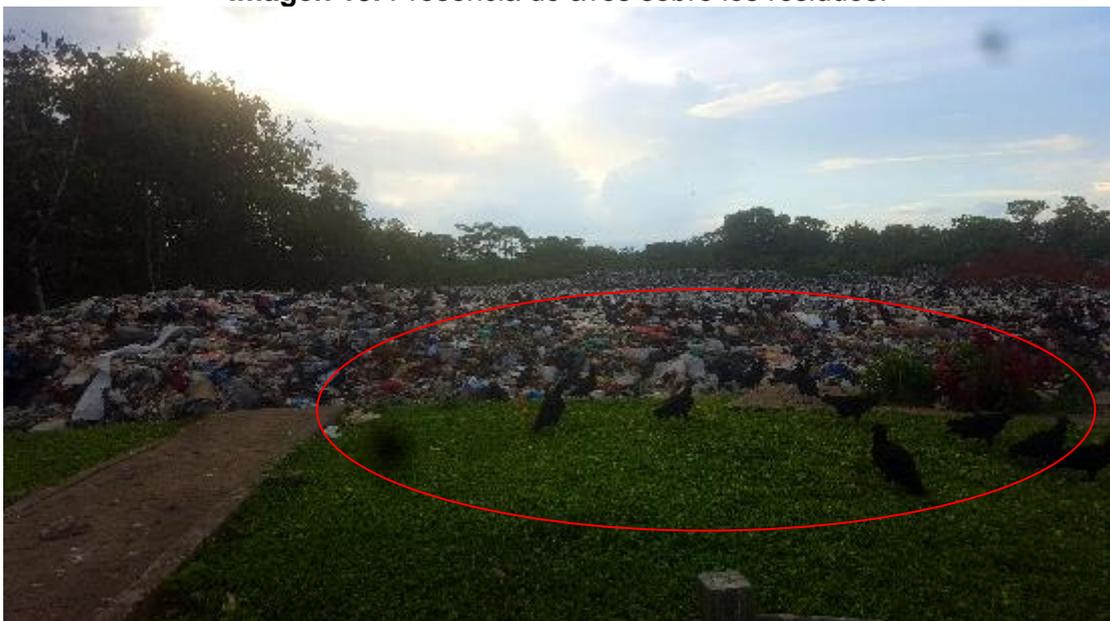
Imagen 13. Presencia de aves sobre los residuos.

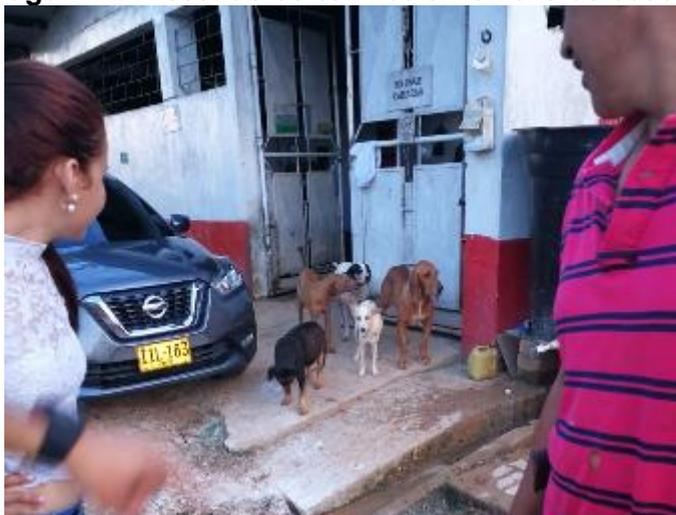
Imagen 14. Presencia de caninos en la zona de bodega.

La presencia de caninos en la zona de bodega del sitio de disposición final, genera un presunto incumplimiento a lo dispuesto en el numeral 6 del artículo 2.3.2.3.3.1.9 del decreto 1077 de 2015.

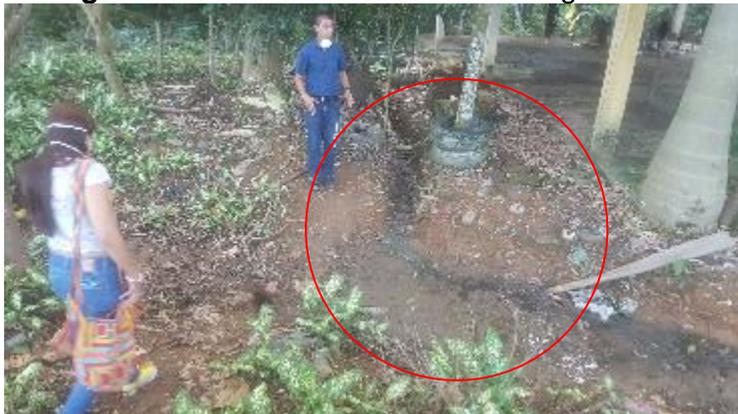
Imagen 15. Sistema de conducción de aguas lluvias.

El sistema de drenaje de aguas de escorrentía se encuentra conformado por canales en material natural a los costados de los vasos de disposición.

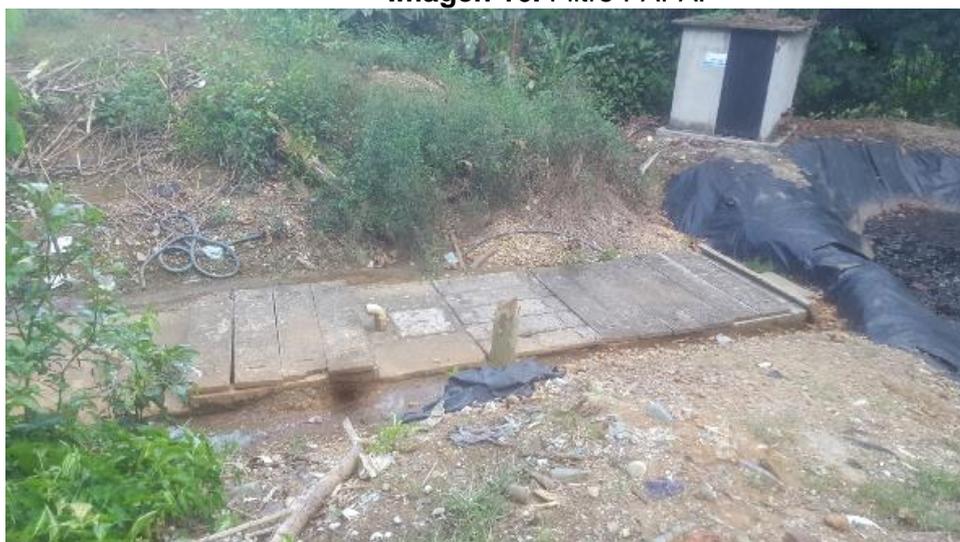
Imagen 16. Filtro FAFA.

Se produce en promedio 1,57 litros por segundo. De acuerdo con lo informado por el prestador, no se cuenta con permiso de vertimiento ni reúso de agua.

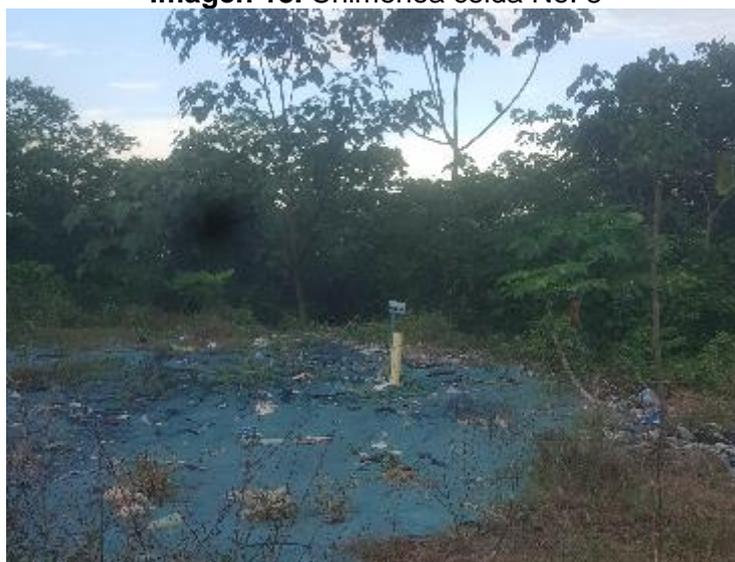
Imagen 18. Chimenea celda No. 8

Se realiza extracción pasiva de gases por medio de chimeneas en tuberías de PVC recubierta con malla eslabonada, las cuales se proyectan desde la base de las celdas hasta superar el nivel de residuos. Estas poseen en su parte superior una chimenea para realizar la quema del gas. El prestador informó que las chimeneas de las zonas clausuradas se encuentran inactivas y que posee 2 chimeneas en el frente activo de trabajo que se encuentran en operación.

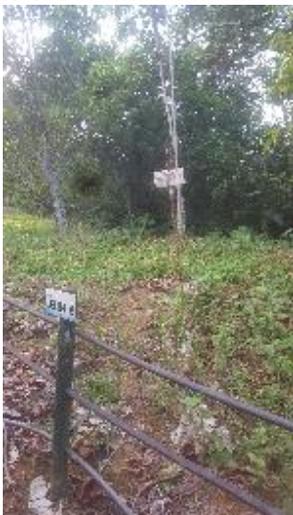
Imagen 19. Celda clausurada No. 2

El sitio de disposición final posee el vaso 2, 3, 4, 5, 6 y parcialmente el 1, los cuales se encontraban clausurados y revegetalizados. Así mismo, se observó el vaso 8 cubierto con material negro-verde como cobertura temporal que a pesar de no hacer parte del frente activo no se le ha realizado labores de clausura.

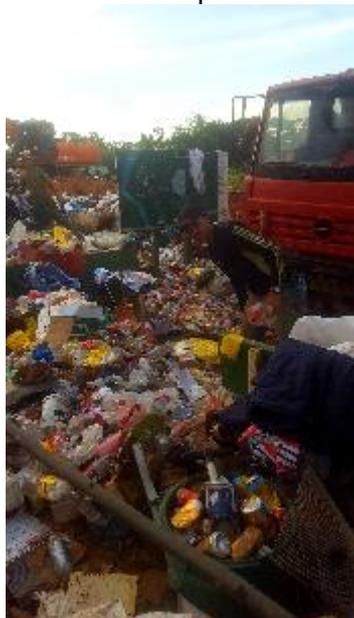
La presencia de recicladores dentro del predio del sitio de disposición final es un presunto incumplimiento a lo estipulado al numeral 9 del artículo 2.3.2.3.3.1.9 del Decreto 1077 de 2015 *“La persona prestadora del servicio público de aseo en la actividad complementaria de disposición final, deberá garantizar, entre otras, el cumplimiento de las siguientes condiciones durante la fase de operación: (...) 9. Prohibición de la realización de reciclaje en los frentes de trabajo del relleno (...)”* y a lo dispuesto en el artículo 2.3.2.3.6.23 del mismo decreto *“Restricción a la recuperación en rellenos sanitarios. Se prohíbe el desarrollo de las actividades de recicladores en el frente de trabajo de los rellenos sanitarios”*

Imagen 22. Reciclador realizando labores en el sitio de disposición final.

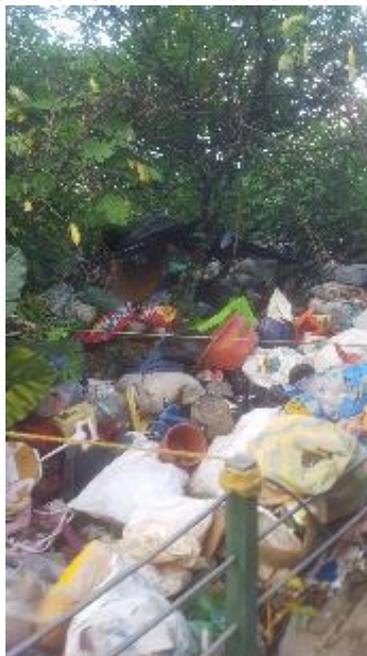
Imagen 23. Cambuches de recicladores.
