DOCUMENTO DE EVALUACIÓN INTEGRAL A PRESTADORES

CAPÍTULO TÉCNICO OPERATIVO SERVICIOS DE ACUEDUCTO Y ALCANTARILLADO

EMPRESAS MUNICIPALES DE CALI E.I.C.E E.S.P. EMCALI E.I.C.E. E.S.P.

JULIO 2022

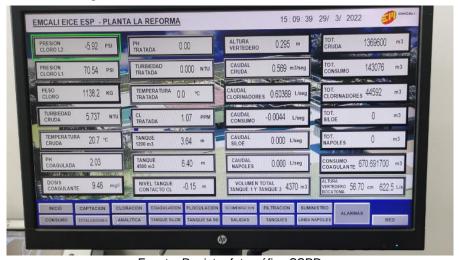
Imagen 34. Centro de Control de la PTAP La Reforma.

Ahora bien, de acuerdo con lo informado por el prestador, las labores de limpieza se limitan principalmente al lavado de los filtros. Por otra parte, en las estructuras de desarenación y decantación, se tienen automatizados los procesos de retiro de arenas y lodos, por lo que este se realiza continuamente. En la visita realizada a la planta el día 29 de marzo de 2022, se evidenció que todas las estructuras y equipos en operación, se encontraban en estado funcional.

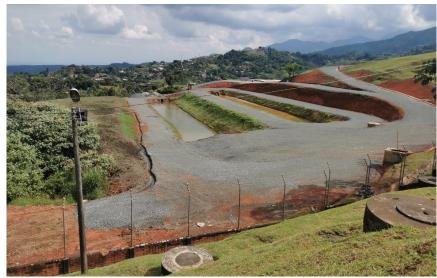
Imagen 36. Tratamiento de lodos generados en la PTAP La reforma

Las arenas y lodos recogidos en las unidades de desarenación son dispuestos en el río Meléndez. El prestador informa que se tiene estructurado un proyecto piloto para el tratamiento de los lodos mediante lagunas, del cual ya existe un terreno dispuesto para ello. Actualmente no se cuenta con permiso de vertimientos para los lodos generados en el proceso de tratamiento de agua potable.

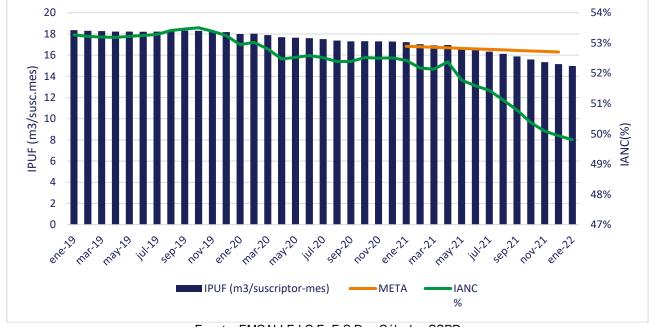
Gráfica 7. Indicadores de gestión de pérdidas por parte del prestador EMCALI E.I.C.E. E.S.P.

El Índice de Agua No Contabilizada (IANC), para la vigencia evaluada es superior al estipulado en la Resolución CRA 151 de 2001, donde se establece que el valor máximo de pérdidas de agua es del 30%.
