1. Identificación del prestador

1.1. Nombre o razón social:	EMPRESAS VARIAS DE MEDELLIN S.A. E.S. P.																																
1.2. Nit:	890905055 -9																																
1.3. ID (SUI - RUPS):	111																																
1.4. Servicio público domiciliario (SPD) prestado objeto de la vigilancia o inspección:	Aseo																																
1.5. Actividad del SPD objeto de la vigilancia o inspección:	Recolección y transporte de residuos no aprovechables, barrido y limpieza de vías y áreas públicas, corte de césped y poda en árboles en vías y áreas públicas, disposición final y aprovechamiento.																																
1.6. Fecha de inicio de operación en la actividad a vigilar o inspeccionar:

<p>Superservicios Superintendencia de Servicios Públicos Domiciliarios</p>	<p>INFORME DE VIGILANCIA E INSPECCIÓN DETALLADA</p>

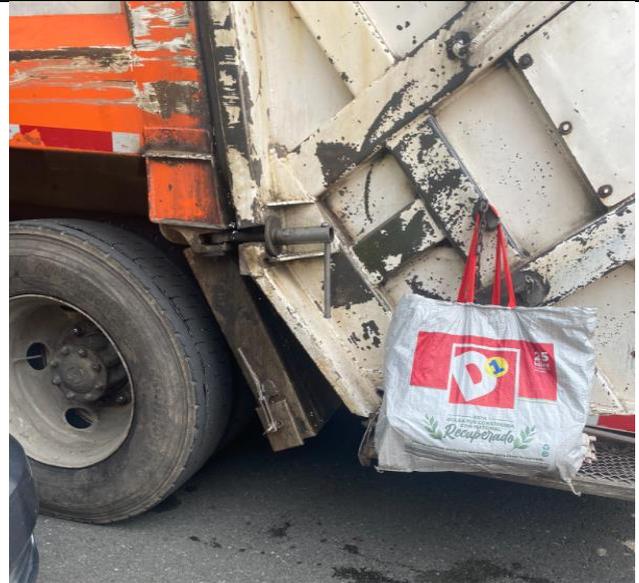
Estribo derecho con obstrucción

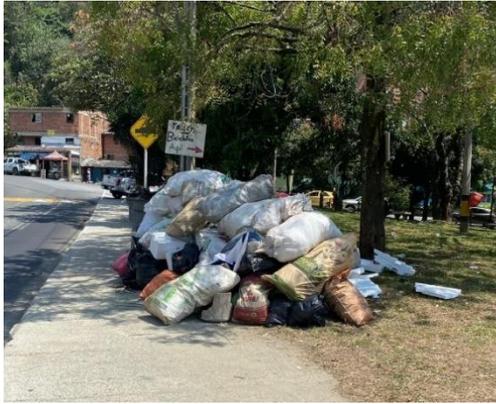
Punto crítico ubicado en uno de los costados de una quebrada, se observaron residuos ordinarios.
5	Carrera 70 con la Iguaná

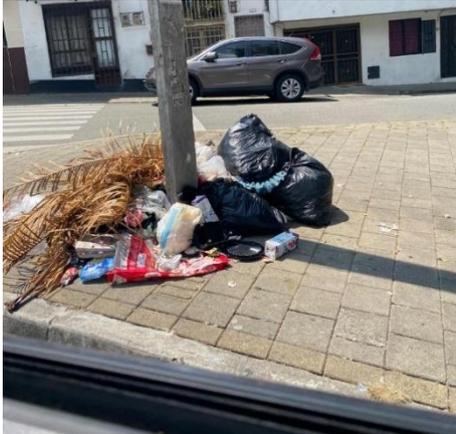
Se observó un punto crítico con residuos mixtos y ordinarios sobre una de las vías principales. Este punto se genera debido a que los usuarios de sectores aledaños sacan los residuos
6	Calle 67 Barranquilla

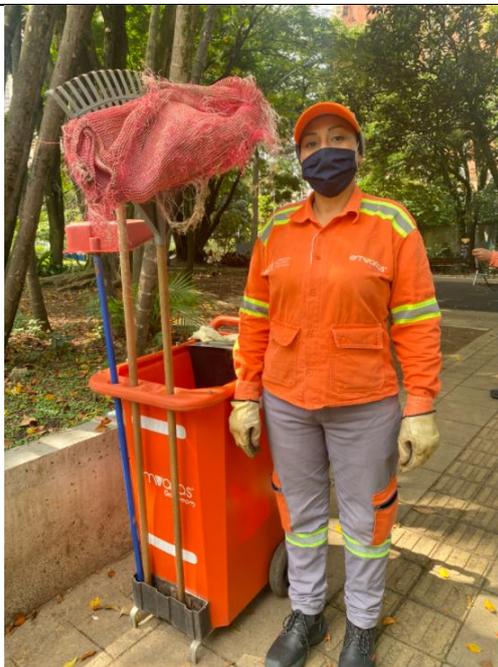
Carro deteriorado en microrruta Z6R201LaS

Así mismo, se evidencia un presunto incumplimiento del artículo 2.3.2.2.4.60. del Decreto 1077 de 2015 debido a que uno de los carros de los operarios de barrido se encontraba deteriorado y se observa adicionalmente que las rutas de recolección de bolsas de barrido informadas por el prestador en la visita no se encontraron en el listado de rutas suministrado, lo cual dificulta las labores de inspección, vigilancia y control de la Entidad.

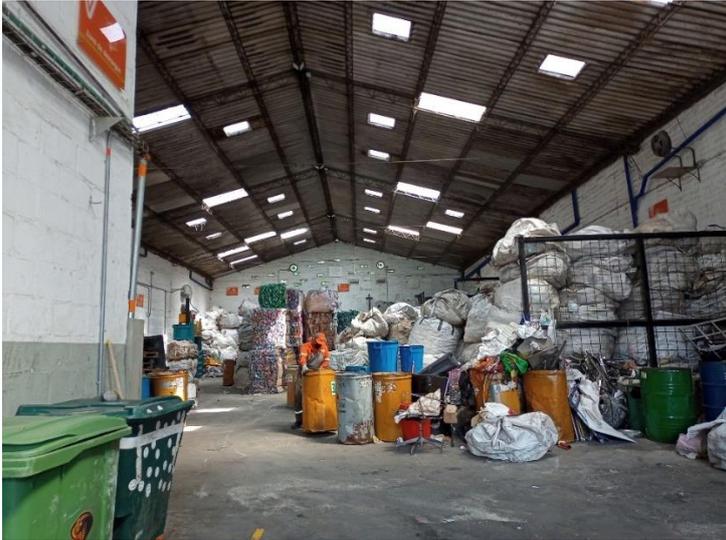
2. Contar con una zona operativa y de almacenamiento de materiales cubierta y con cerramiento físico con el fin de prevenir o mitigar los impactos sobre el área de influencia.	<p>La zona operativa y de almacenamiento se encuentra cubierta y cuenta con cerramiento físico.</p>

<p>Cubierta de la ECA</p>

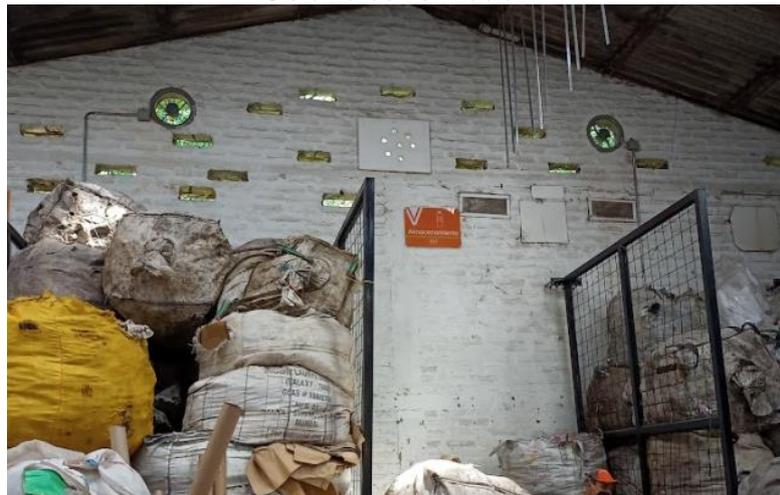
La ECA cuenta con rejillas de ventilación en la parte trasera y ventilación natural desde la entrada
Sistema de ventilación

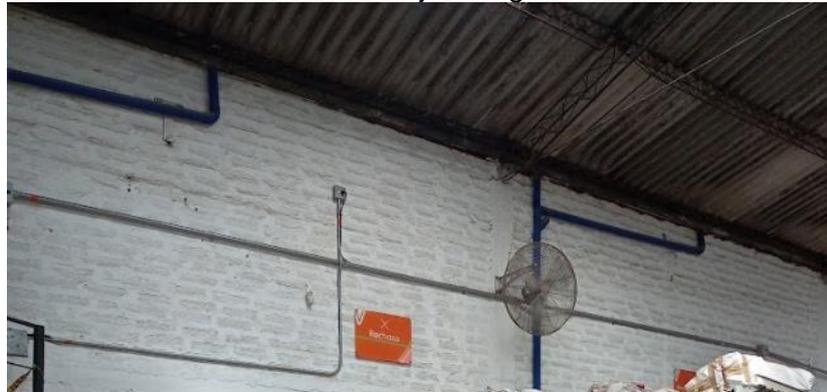
La cubierta cuenta con canales de recolección y drenaje de aguas lluvia
Sistema de drenaje de aguas lluvia

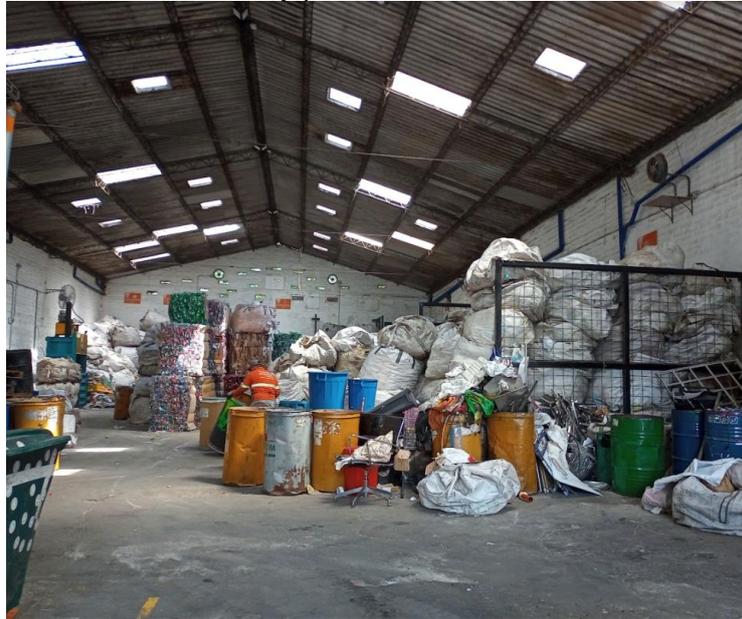
La ECA cuenta con pisos y paredes rígidos
Pisos y paredes de la ECA

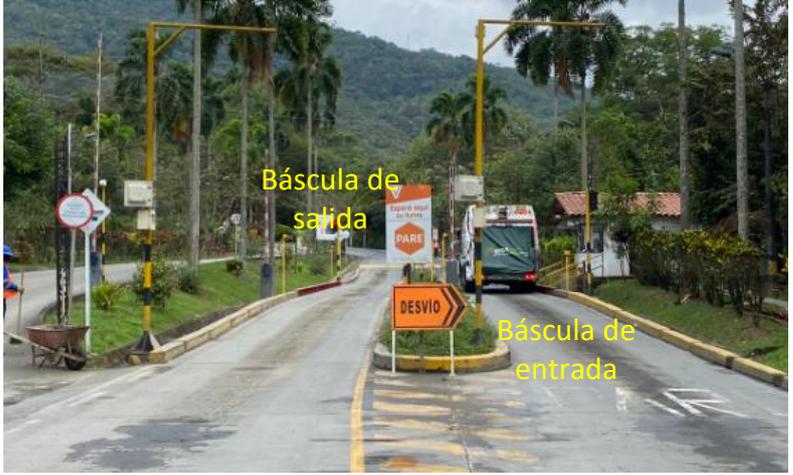
<p>Cuenta con dos básculas electrónicas de 80 toneladas una a la entrada de los vehículos y otra a la salida.</p>
<p><i>Caseta de registro: Que garantice el registro, control y sistematización de los datos de entrada y salida de cada uno de los vehículos que ingresen al sitio.</i></p>

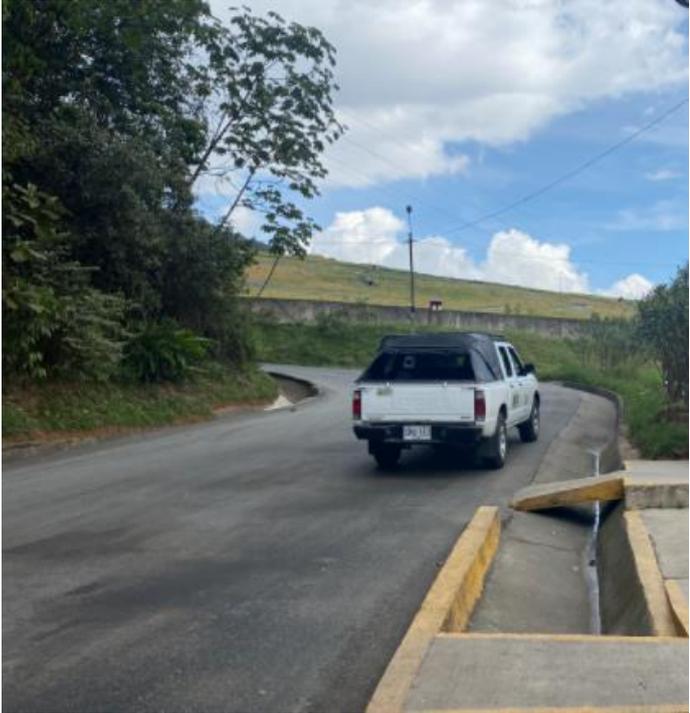
<p>Las vías internas se encuentran conformadas o pavimentadas, no se observaron cunetas con residuos que afectaran las vías.</p>
<p><i>Áreas Administrativas y Dotaciones de Servicio: Que garantice las instalaciones requeridas para el personal administrativo, operativo y visitantes.</i></p>

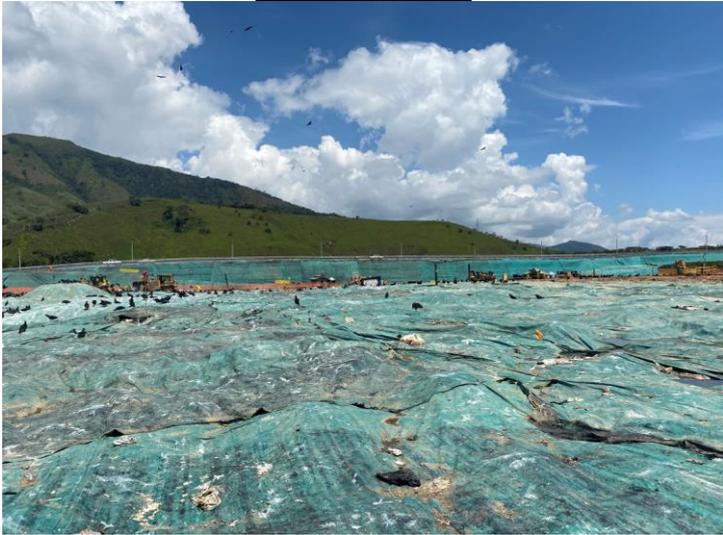
CONDICIONES DE OPERACIÓN	OBSERVACIÓN
Densidad de compactación mayor o igual a 1,1 Ton/m3.	<p>La densidad de compactación informada por el prestador en la visita es de 1,08 ton/m3 en promedio, ahora bien, en el Reglamento Operativo se indica que la densidad mínima de compactación de residuos es de 1,05 m3/ton.</p> <p>Como soporte allegó el registro del promedio mensual de las densidades de compactación del vaso Altair de los años 2020, 2021 y enero de 2022, estas densidades están por encima de 1,05 ton/m3.</p>
Cobertura diaria.	<p>En relación con la cobertura diaria el prestador manifiesta que se va moviendo la lona negro-verde, dejando expuesta únicamente la celda de trabajo.</p> <p>Sin embargo, teniendo en cuenta que el relleno funciona las 24 horas no es posible contar con cobertura diaria en el frente de operación.</p> <p style="text-align: center;">Cobertura negro verde</p>

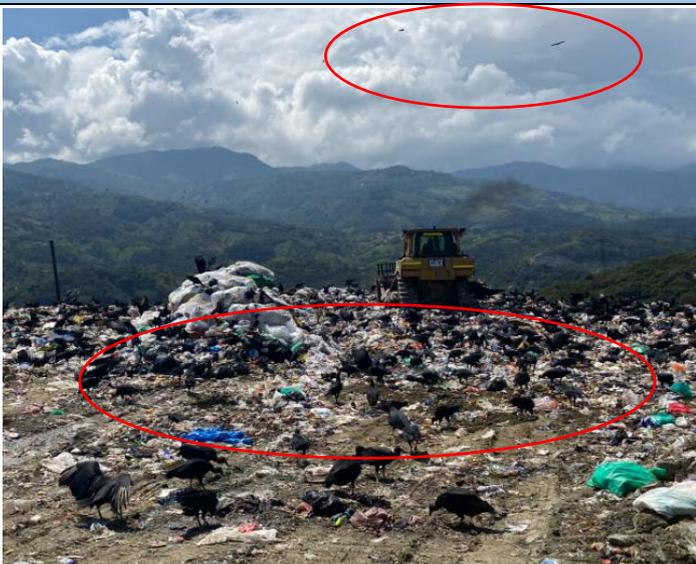
<p>Gallinazos en frente de descarga y sobrevolando el relleno</p>
