INFORME DE VIGILANCIA CONCRETA – EVALUACIÓN INTEGRAL DE PRESTADORES

AGUAS Y SERVICIOS DEL ITE S.A.S. E.S.P.

**SUPERINTENDENCIA DELEGADA PARA ACUEDUCTO, ALCANTARILLADO
Y ASEO
DIRECCIÓN TÉCNICA DE GESTIÓN DE ACUEDUCTO Y ALCANTARILLADO
Bogotá, febrero de 2024**

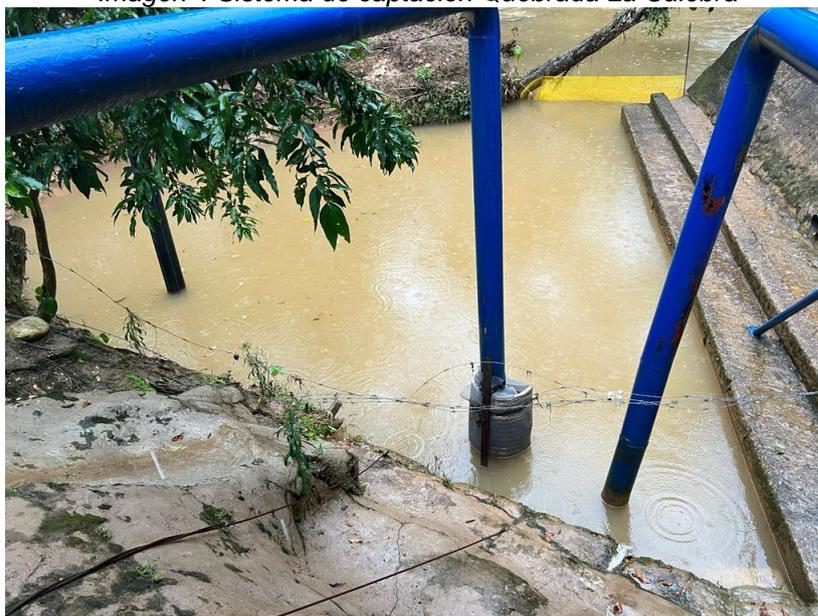
Imagen 4 Sistema de captación Quebrada La Culebra

El prestador en la visita informó que actualmente se encuentran en proceso de optimización de este sistema de captación, el cual consiste en un vertedero rectangular de 3,5 metros de ancho y 0,03 metros de altura. Esto garantizaría un caudal de 82,50 l/s, el cual sería suficiente para el abastecimiento de la totalidad del municipio. Ahora bien, se pudo evidenciar que no se encuentran instrumentos de macromedición instalados. Adicionalmente, se pudo evidenciar un tanque de almacenamiento del agua captada, el cual no se encontraba en funcionamiento.

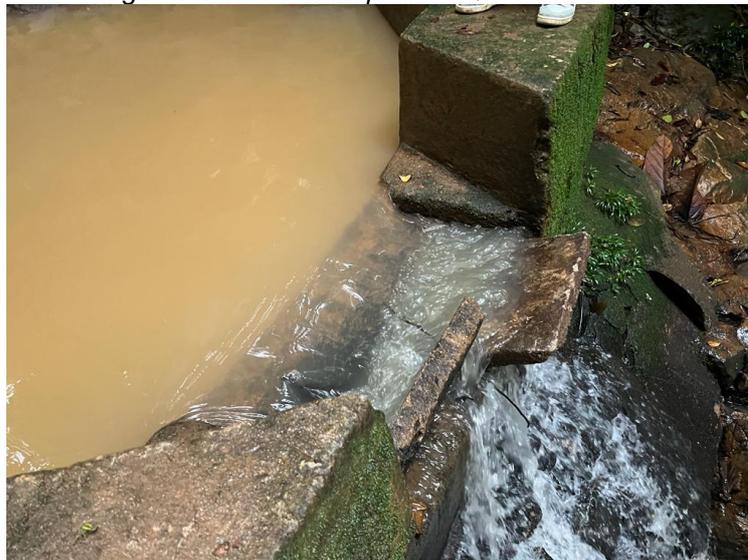
Imagen 6 Sistema de captación Quebrada El Cristo

La estructura de captación fue construida en 1935 y es una captación tipo dique toma, construida en concreto reforzado. Las dimensiones del vertedero de captación son de 1,04 metros de ancho por 12 centímetros de altura. El agua es captada y pasa al canal de derivación con una profundidad de 0,24 metros por 0,23 metros de ancho conduciendo el agua hasta el canal de aducción. También cuenta con una tubería de desagüe de 8 pulgadas a 1,70 metros por debajo de la rejilla, con el fin de evacuar el sedimento que se acumula en el área de captación. Esta estructura no cuenta con rejilla de captación, permitiendo así el paso de sedimentos e impidiendo el flujo del agua hacia el canal de aducción. Se pudo evidenciar que no se encuentran instrumentos de macromedición instalados.

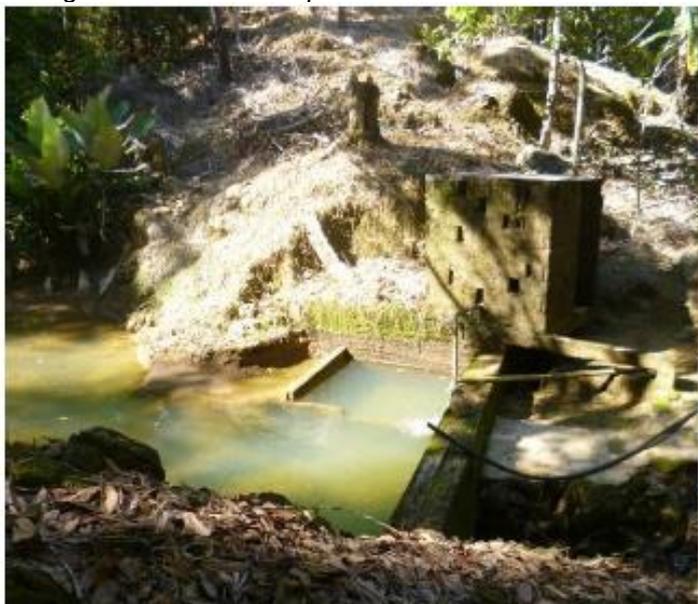
Imagen 7 Sistema de captación Quebrada La Primavera

Al momento de la visita de inspección realizada por esta Superintendencia, se pudo evidenciar que no se contaban con instrumentos de macromedición instalados. Asimismo, se pudo evidenciar que no se encontraba en operación dicha fuente de captación, la cual abastece los barrios Las Pavas y Jardín.

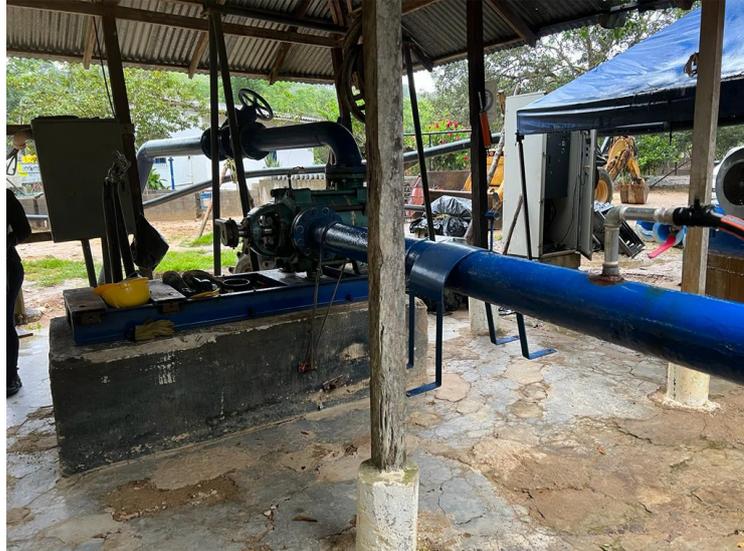
Imagen 10 Aducción La Culebra

La aducción desde la captación en la quebrada La Culebra hasta el desarenador se compone de dos tramos. El primero consta de una tubería enterrada de 790 metros de longitud y un diámetro de 8 pulgadas en PVC, y va desde la bocatoma hasta el tanque de succión en la estación de bombeo (dicho tanque al momento de la visita no se encontraba en funcionamiento). El segundo tramo va desde la estación de bombeo en La Culebra hasta el desarenador en El Cristo, en una línea de impulsión con una longitud de 2.625 metros en tubería PVC de 6 pulgadas de diámetro. En la visita realizada por la Superservicios se pudo evidenciar que el primer tramo se encuentra fuera de servicio, ya que por la falta de un desarenador cerca de la bocatoma se forma acumulación de sedimentos obstruyendo el paso del agua. Adicionalmente, el prestador informó que actualmente no se contemplan obras de optimización en dicha tubería de aducción.

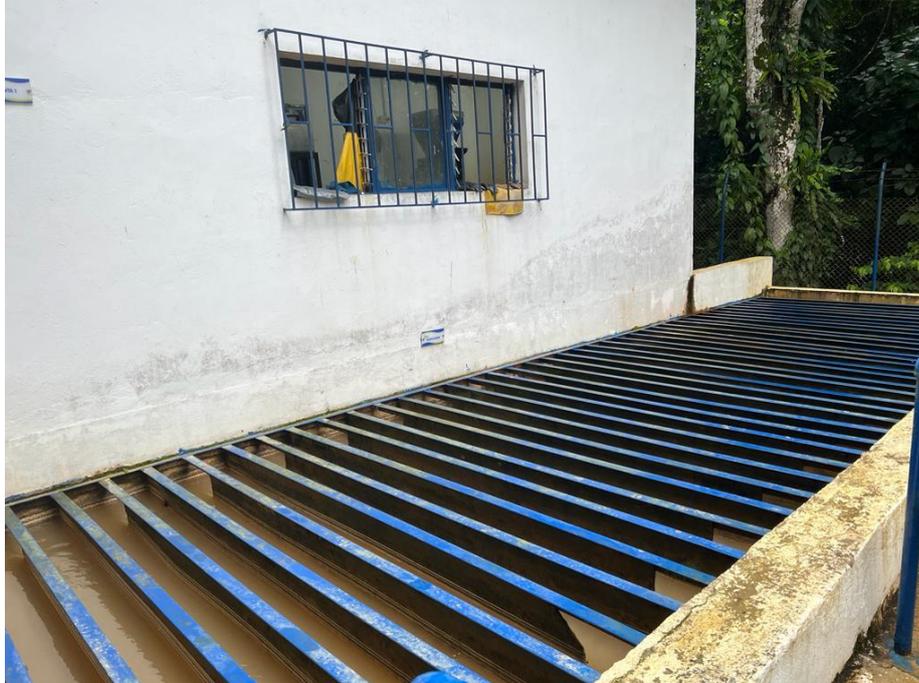
Imagen 17 Unidad de Floculación

Para el sistema de tratamiento PTAP No. 1, se pudo evidenciar una unidad de floculación de tipo hidráulico y de flujo horizontal. En la visita realizada el 11 de octubre de 2023, se observó que la estructura se encontraba en operación.

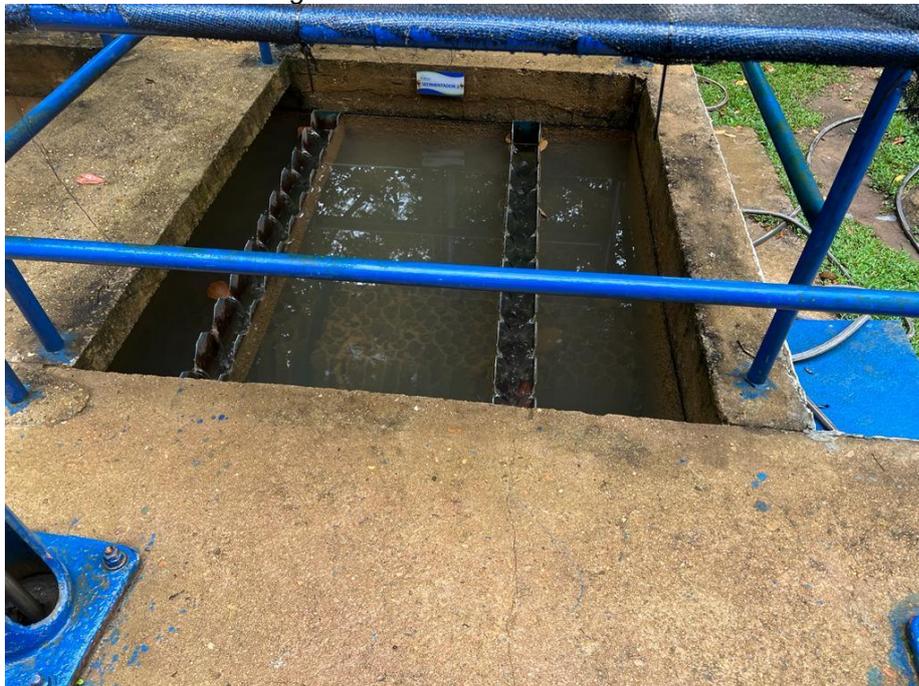
Imagen 18 Unidad de Sedimentación

Ahora bien, luego del proceso de floculación, el agua es conducida a los sedimentadores que corresponden a dos unidades de alta tasa con paneles tipo colmena. Se evidenció en la visita que estas estructuras se encontraban en buen estado.

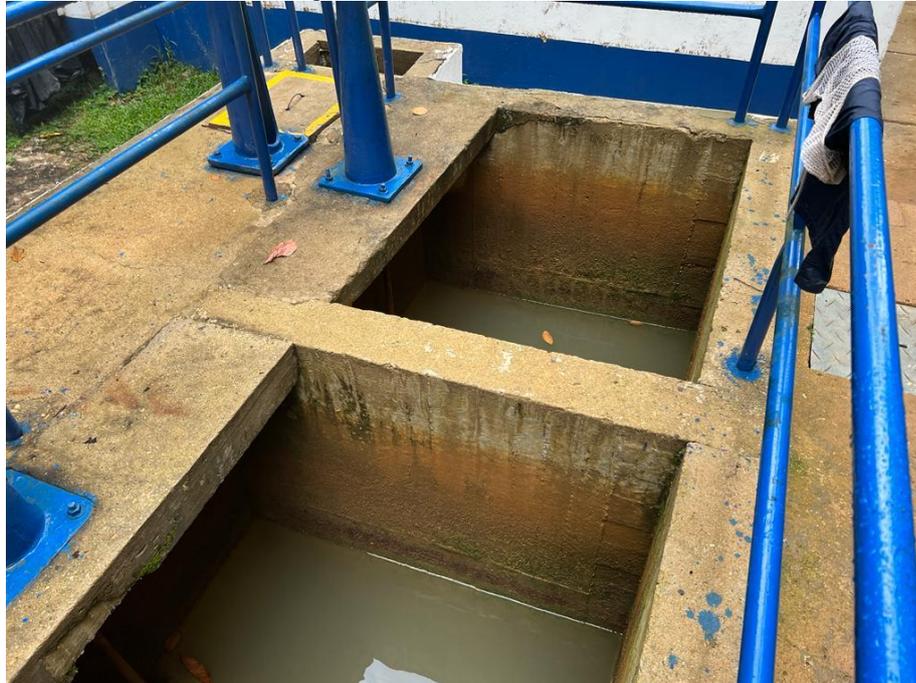
Imagen 19 Unidades de Filtración

En cuanto al proceso de filtración, se evidenciaron 4 unidades de filtros dispuestos en paralelo. El prestador informó que, para el proceso de filtrado, se utilizan lechos de antracita, arena y grava. Las estructuras en mención se encontraron en buen estado al momento de la visita de inspección adelantada el 11 de octubre de 2023.

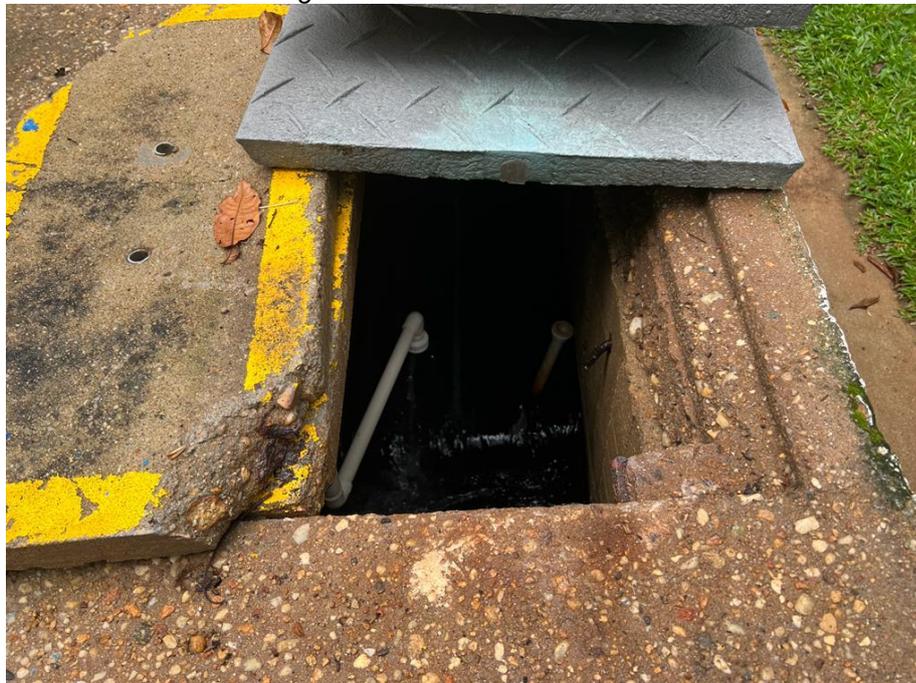
Imagen 20 Sistema de desinfección

Seguidamente, como última estación en el proceso de potabilización se cuenta con la unidad de desinfección, la cual se realiza en un tanque de contacto de cloro en el cual se lleva a cabo la adición de cloro gaseoso mediante un sistema automatizado. Cabe resaltar que, dentro de la información suministrada por el prestador, no se indicó la frecuencia ni proporción por la cual se realiza el proceso de adición de cloro gaseoso, adicionalmente no se evidenciaron instrumentos de macromedición a la salida de dicho proceso.
