1.1. Nombre o razón social:	EMPRESAS VARIAS DE MEDELLIN S.A. E.S. P.																																
1.2. Nit:	890905055 -9																																
1.3. ID (SUI - RUPS):	111																																
1.4. Servicio público domiciliario (SPD) prestado objeto de la vigilancia o inspección:	Aseo																																
1.5. Actividad del SPD objeto de la vigilancia o inspección:	Recolección y transporte de residuos no aprovechables, barrido y limpieza de vías y áreas públicas, corte de césped y poda en árboles en vías y áreas públicas, disposición final y aprovechamiento.																																
1.6. Fecha de inicio de operación en la actividad a vigilar o inspeccionar:

#### 5. DESCRIPCIÓN DE LO DESARROLLADO:

**INFORME DE VIGILANCIA O  
INSPECCIÓN ESPECIAL, DETALLADA  
O CONCRETA**

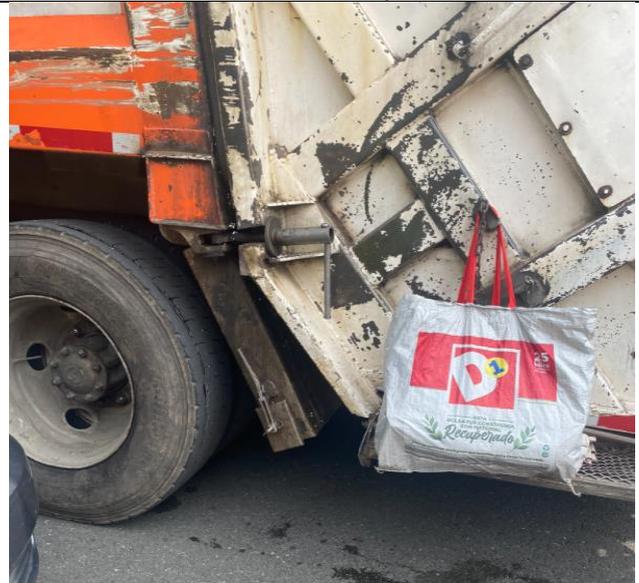
Estribo derecho con obstrucción

Estribo izquierdo con obstrucción

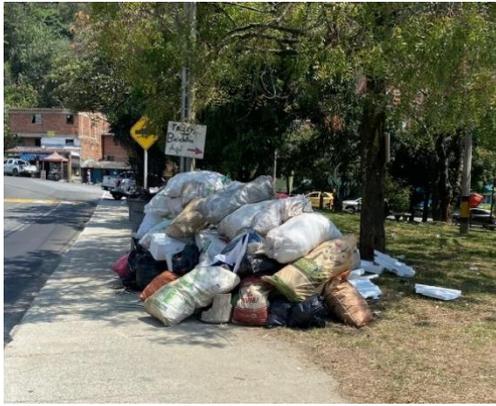
Punto crítico ubicado en uno de los costados de una quebrada, se observaron residuos ordinarios.
5	Carrera 70 con la Iguaná

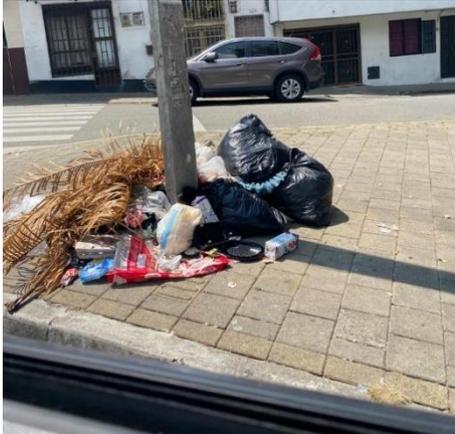
Se observó un punto crítico con residuos mixtos y ordinarios sobre una de las vías principales.  Este punto se genera debido a que los usuarios de sectores aledaños sacan los residuos
6	Calle 67 Barranquilla

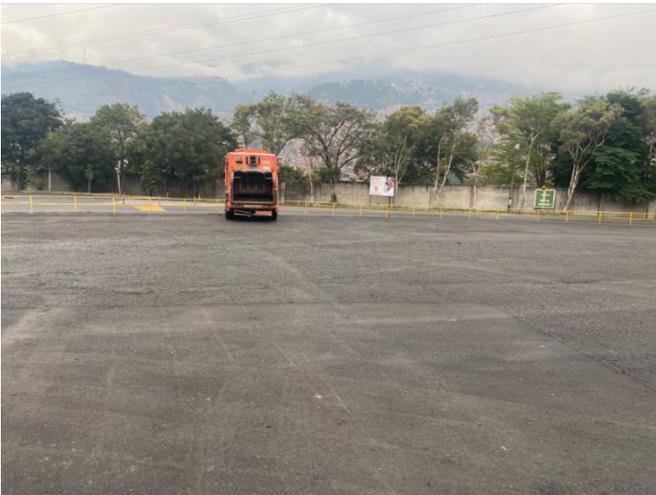
<p>Caja compactadora en zona de parqueo con residuos.</p>

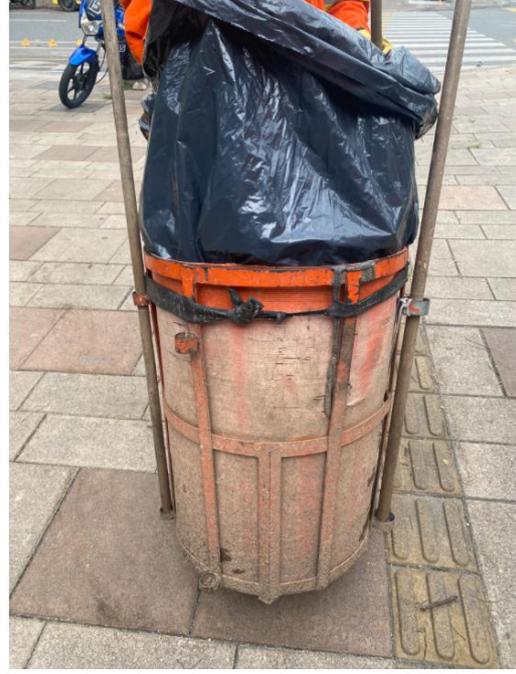
Carro deteriorado en microrruta Z6R201LaS

Así mismo, se evidencia un presunto incumplimiento del artículo 2.3.2.2.2.4.60. del Decreto 1077 de 2015 debido a que uno de los carros de los operarios de barrido se encontraba deteriorado y se observa adicionalmente que las rutas de recolección bolsas de barrido informadas por el prestador en la visita no se encontraron en el listado de rutas suministrado, lo cual dificulta las labores de vigilancia de la Entidad.

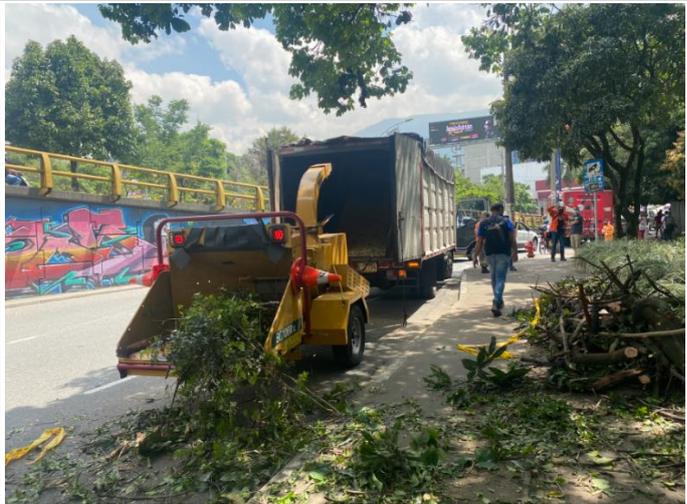
<p>No se evidenció uso de malla de protección.</p> <p>En el chipeado del material vegetal se expulsaban residuos que afectaban a los transeúntes</p>
<p>Barrio Manrique El Pomar Carrera 41 # 51 -76 Jueves 17/02/2022 Hora: 12:34 p.m. Individuo arbóreo: Mamon</p>

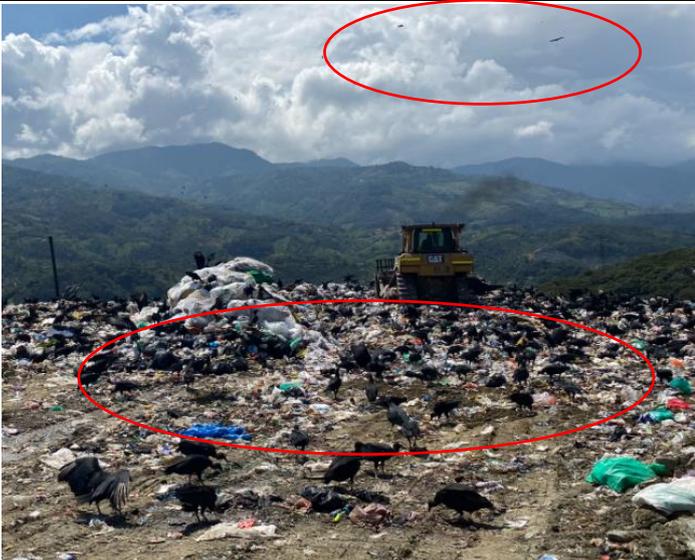
<p>Gallinazos en frente de descarga y sobrevolando el relleno</p>
