## **INFORME DE SEGUIMIENTO A SITIOS DE DISPOSICIÓN FINAL**

**ASEO URBANO S.A.S. E.S.P.  
RELLENO SANITARIO PARQUE TECNOLÓGICO AMBIENTAL LAS BATEAS  
“PTALB”**

**Bogotá D.C., mayo de 2019**

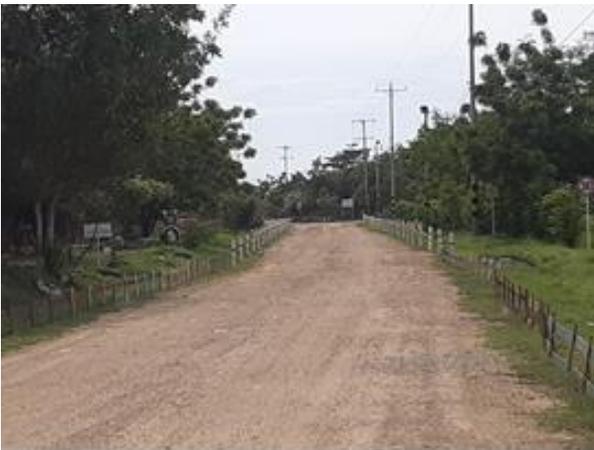
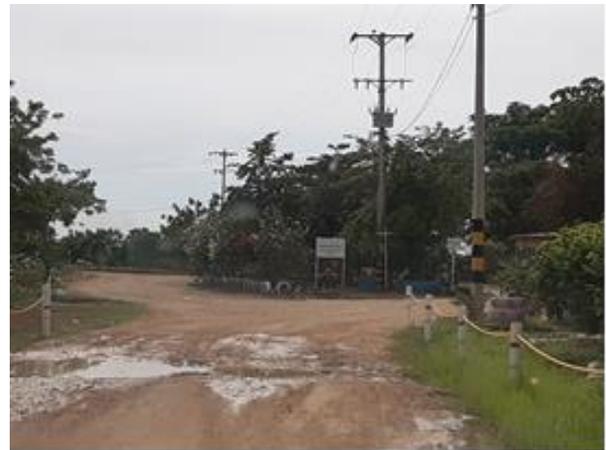
Como se presenta en las siguientes fotografías, la vía de acceso desde la entrada hasta la báscula no se encuentra pavimentada sino en material de afirmado. Sin embargo, se observan condiciones aceptables para la circulación. En este mismo estado se encuentran las vías vehiculares del resto del sitio.

Fotos 5 y 6. Estado de la vía de acceso desde la portería hasta la báscula

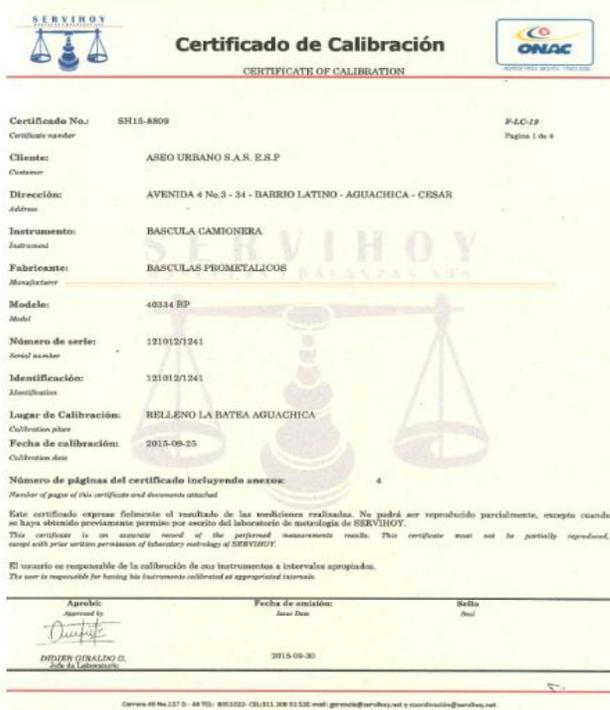
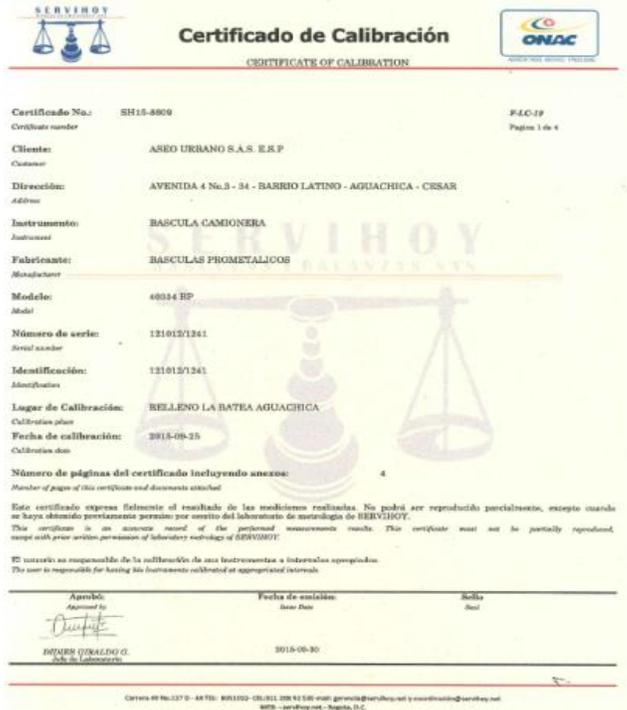
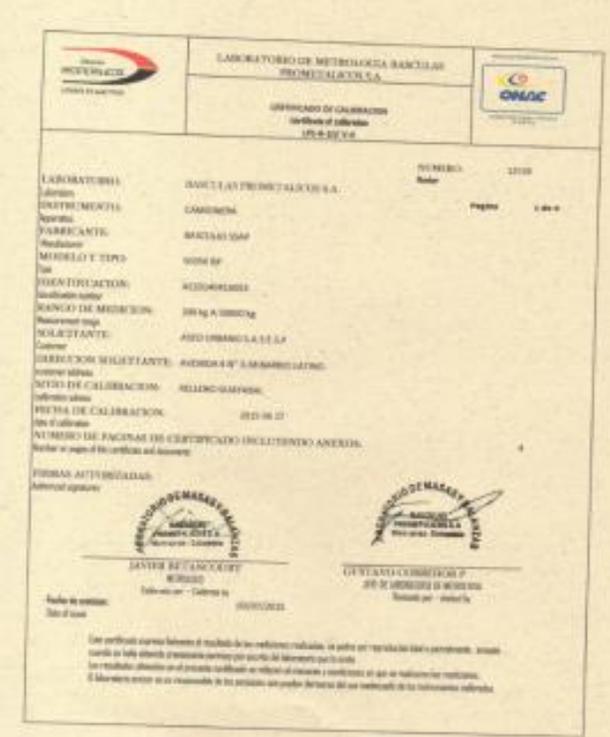
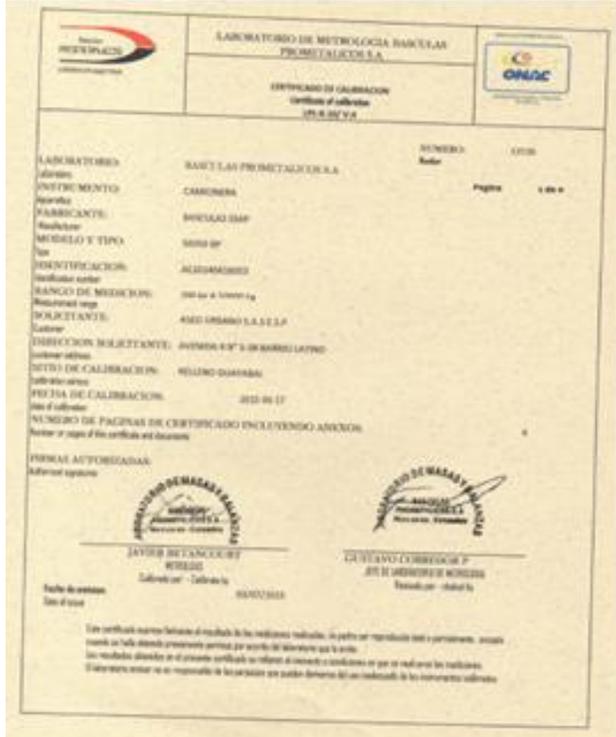
**Imagen 3, 4, 5 y 6. Soportes de báscula cargados al SUI**

Contrario a lo que dice el registro SUI, los soportes corresponden a 2 repetidos de Prometálicos realizados en el año 2015 y 2 repetidos de SERVI HOY realizados en el año 2015. Tampoco se han cargado soportes de calibración que se hubieran realizado para los años 2016, 2017, 2018 y 2019.

De esta manera al cargar documentos que no corresponden y que además pertenecen todos al año 2015, se estaría presuntamente incumpliendo con la realización de la calibración anual de la báscula del sitio de disposición final y con la determinación certera del peso de los residuos como lo establece el numeral 45 del artículo 2.3.2.1.1 del Decreto 1077 de 2015 y el adecuado pesaje y registro de cada uno de los vehículos que ingresan al sitio para disposición final de residuos sólidos como lo expresa el artículo 2.3.2.3.3.2.10 del mismo Decreto.

Adicionalmente, se estaría presuntamente incumpliendo con el cargue anual del soporte de esta calibración también anual, que debe realizar el prestador al SUI acorde con el formato 15 de la Resolución SSPD No. 20174000237705 de 2017. A continuación, aparece imagen de los 4 cargues de certificaciones mencionados:

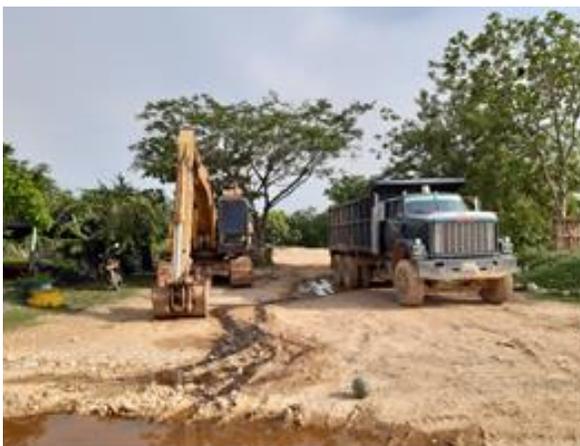
En el recorrido por el sitio se identificaron 3 retroexcavadoras estacionadas y 1 volqueta. No se verificó el estado de operatividad de cada unidad, pues durante la visita no se estaba operando ninguna. Tampoco se identificó una zona debidamente delimitada y demarcada para el manejo de la maquinaria. Si bien, el prestador expresó que el mantenimiento se realiza externamente, como se observa en las fotografías siguientes, sobre el suelo se identifican líquidos oscuros desde la volqueta hacia la vía y no existen áreas que puedan contener y controlar regueros de aceites o combustibles ni áreas para el manejo de los residuos peligrosos propios de las máquinas (aceites, estopas, etc.).

Foto 19. Retroexcavadora y volqueta estacionadas

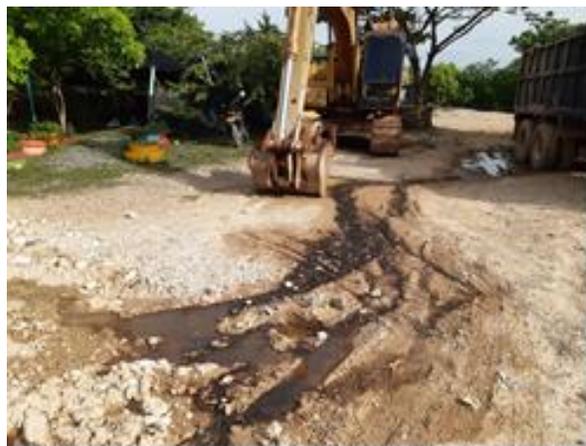
Foto 20. Acercamiento a reguero del área donde se encuentra la excavadora y volqueta de la foto anterior

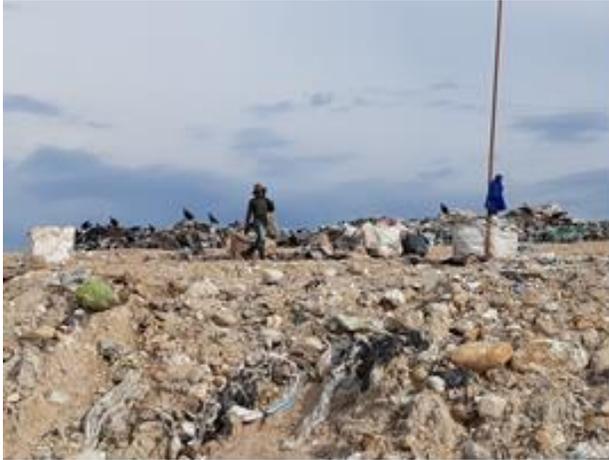
Foto 25. Recicladores recuperando sobre la zona antigua

- Así como fue identificado en visita realizada en el año 2016, recicladores informales siguen presentes al interior del sitio de disposición final. Actualmente se realiza reciclaje sobre la zona antigua una vez los vehículos recolectores descargan sus residuos propiciando condiciones inseguras en la operación y deteriorando el estado de la cobertura sobre esta zona. Es indispensable que tanto el operador como el ente territorial emprendan las acciones a que haya lugar para procurar que la actividad de aprovechamiento se realice conforme el Decreto 1077 de 2015, el Decreto 596 de 2016 y la Resolución 276 de 2016. Existe variación en cuanto al procedimiento para la recuperación del material aprovechable disminuyendo la afectación en la disposición que se realiza en la zona nueva, pero permanece la afectación en la zona antigua. En consecuencia, presuntamente se estaría incumpliendo con el numeral 9 del artículo 2.3.2.3.3.1.9 del Decreto 1077 de 2015 sobre criterios operacionales.

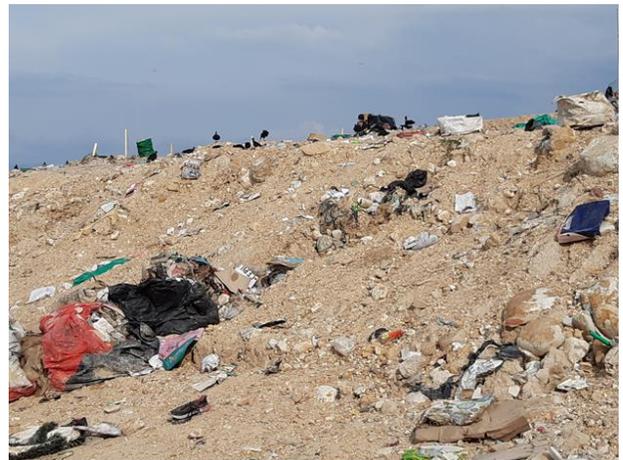
Foto 26. Estado de la cobertura sobre la zona antigua donde se realiza recuperación de residuos

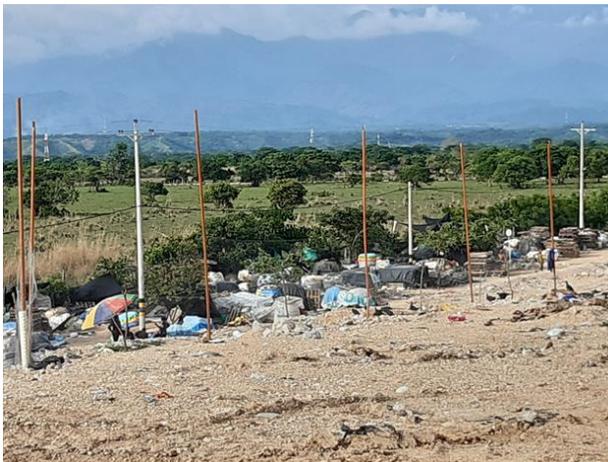
Foto 27. Atrapa livianos a un costado de la zona antigua. Al fondo se observan los residuos recuperados y almacenados por los recicladores en la zona del cerramiento del sitio

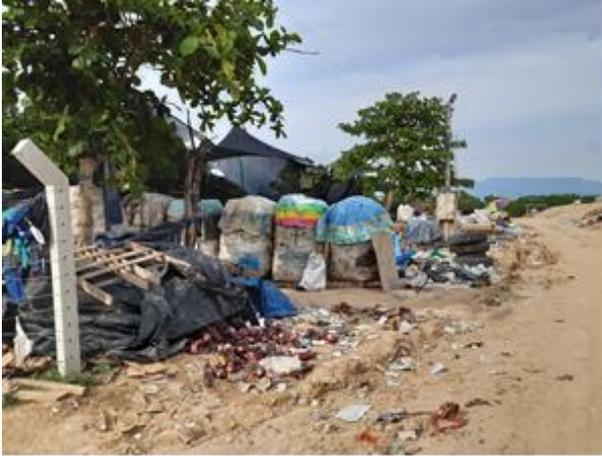
El cerramiento del sitio a la altura de la zona antigua fue roto por los recicladores y por ahí entran y salen para realizar sus labores de recuperación. Adicionalmente, en ese lugar almacenan el material que van obteniendo. Por otro lado, bordeando la zona antigua, al límite del cerramiento perimetral se encuentran las cunetas perimetrales para el manejo de escorrentía. Ver las fotos siguientes.

Foto 29. Punto del cerramiento donde entran y salen los recicladores y se almacena el material recuperado

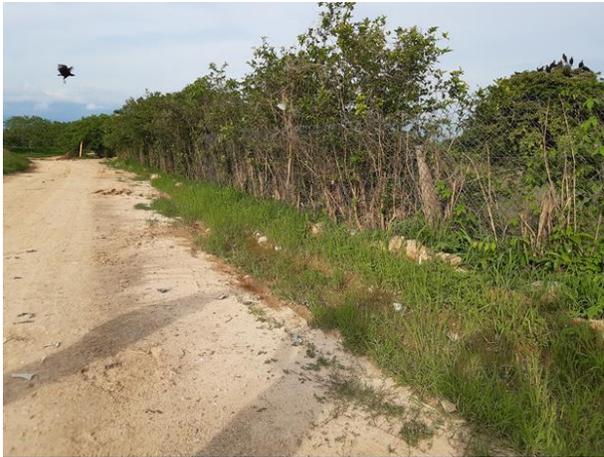
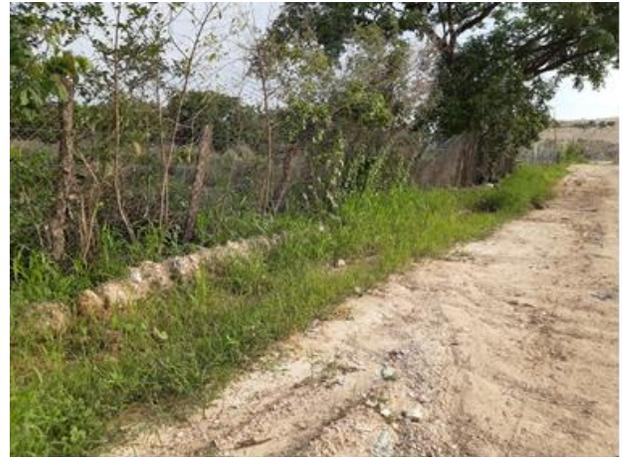
Foto 39. Cuneta perimetral para el manejo de escorrentía a un costado de la zona antigua

- Es necesario que el prestador realice mantenimiento a las cunetas que se encuentran a un costado de la zona antigua para manejo de escorrentía ya que se observaron ocupadas por pasto que ha crecido impidiendo la circulación del agua.
- Se identificó un empozamiento de aguas con color oscuro (fotos 45 y 46), lo cual presuntamente puede indicar algún tipo de infiltración por contaminación procedente de alguna de las actividades realizadas en el predio (relleno sanitario o tratamiento y disposición de RESPEL).
- De acuerdo con lo expuesto, se estaría presuntamente incumpliendo con el literal h del numeral 2.3.2.3.3.1.7 del Decreto 1077 de 2015 sobre control de agua de infiltración y escorrentía.

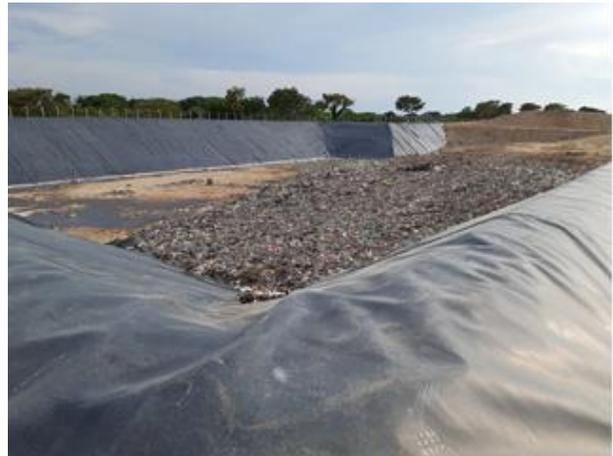
Foto 42. Disposición de residuos en la zona nueva posterior al reciclaje. No cuenta con cobertura temporal

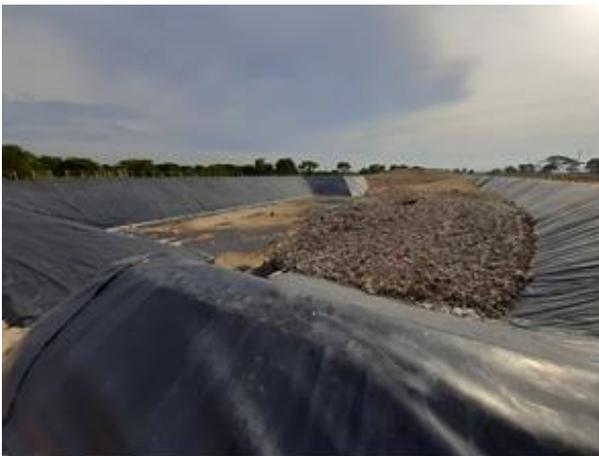
Foto 43. Disposición de residuos en la zona nueva posterior al reciclaje. No cuenta con cobertura temporal

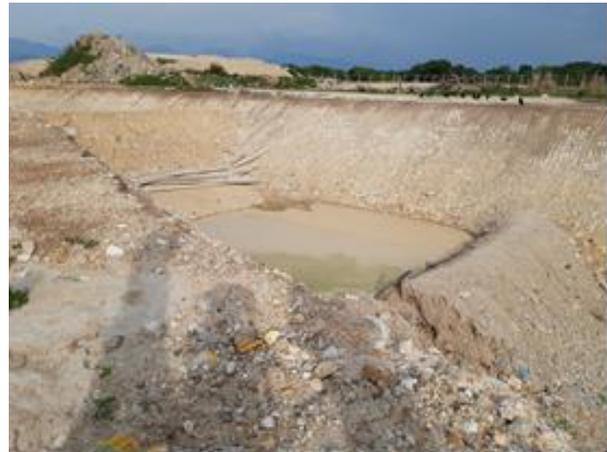
Foto 44. Parte de la zona nueva que se encuentra en adecuación. Nótese el agua acumulada

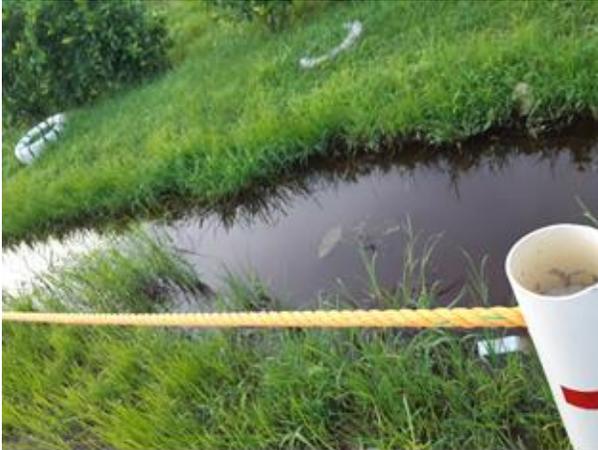
Caminando desde la portería hacia la báscula, por el costado derecho, se identificó una línea de agua empozada con color oscuro cuyo origen no se pudo identificar. El empozamiento continúa por la parte externa del predio por el costado derecho de la vía de entrada como se observa en las fotos siguientes.

Foto 45. Aguas empozadas en el interior del sitio a un costado hacia la portería, las cuales se identifican hasta afuera de los predios del relleno.

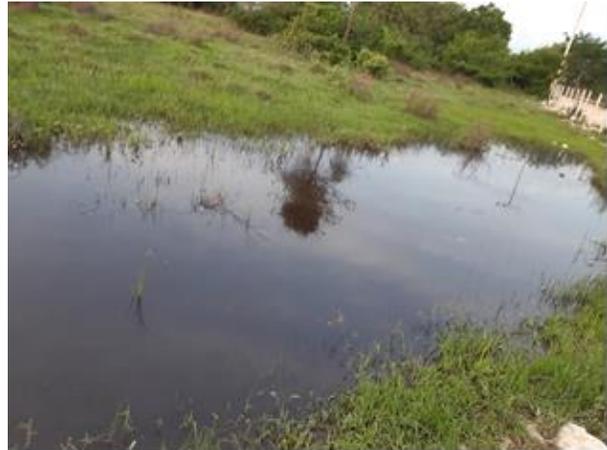
Foto 46. Aguas empozadas afuera de los predios del relleno. A un costado de la vía externa de entrada.
