EVALUACIÓN INTEGRAL DE PRESTADORES ASEO URBANO S.A.S. E.S.P.

**SUPERINTENDENCIA DELEGADA PARA ACUEDUCTO,
ALCANTARILLADO Y ASEO
DIRECCIÓN TÉCNICA DE GESTION DE ASEO
Bogotá D.C., diciembre de 2017**

ASEO URBANO S.A.S. E.S.P.
(AREA DE PRESTACIÓN CÚCUTA – NORTE DE SANTANDER)

ANÁLISIS AÑOS 2016 y 2017

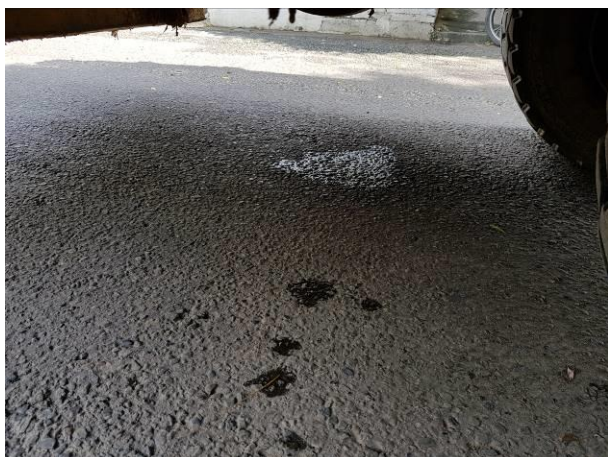
Ilustración 23. Pérdida de líquido (lixiviado) en vehículo de placas TJP 982.

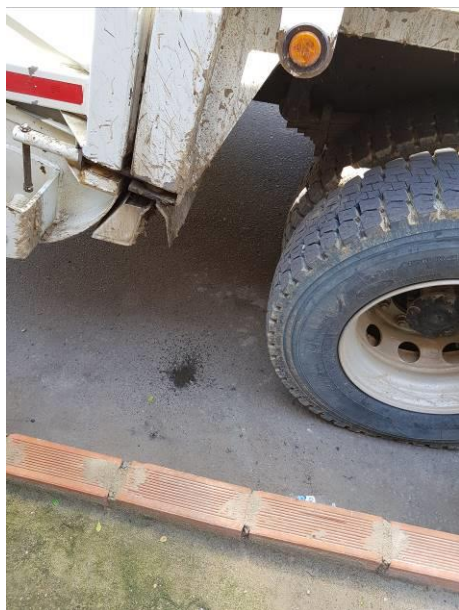
Ilustración 31. Pérdida de líquido (lixiviado) en vehículo de placas TJP 896.

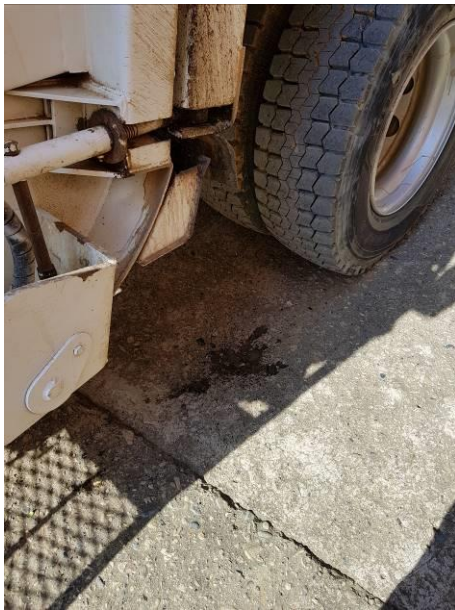
Ilustración 39. Pérdida de líquido (lixiviado) en vehículo de placas TJP 894

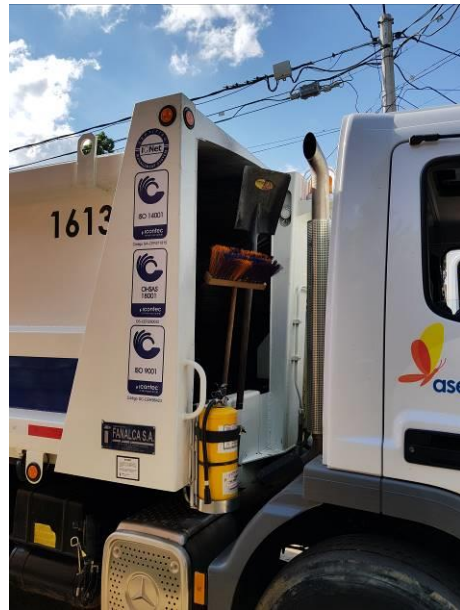
Ilustración 40. Tubo de escape por debajo de la altura máxima del vehículo de placas TJP 894.

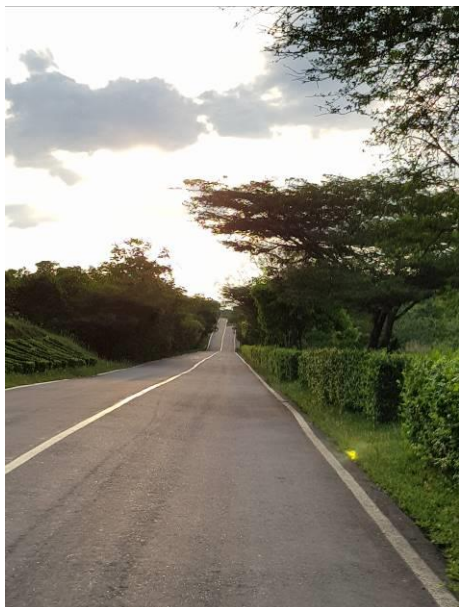
Durante la jornada del 21 de noviembre de 2017 se constató que la portería del relleno hasta la zona de disposición final se traza una vía pavimentada de doble carril con señalización horizontal sin fallas estructurales. En este sentido, se estaría dando cumplimiento a lo establecido en el Capítulo 5.1.2 del reglamento operativo cargado en SUI, en cuando a la calidad de la superficie de rodadura:

Ilustración 82. Vía principal pavimento con señalización horizontal.

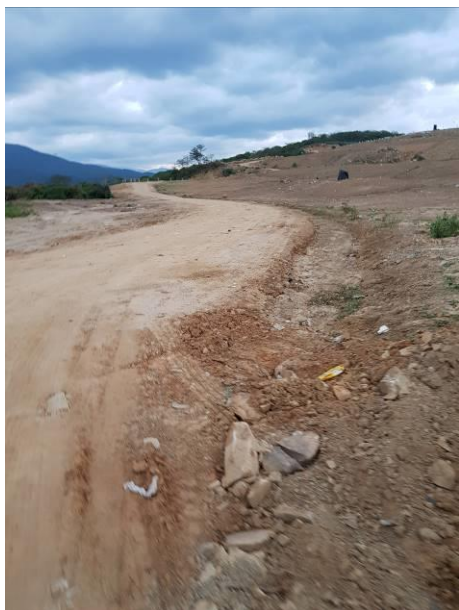
Ilustración 84. Vía temporal perfilada sobre residuos.

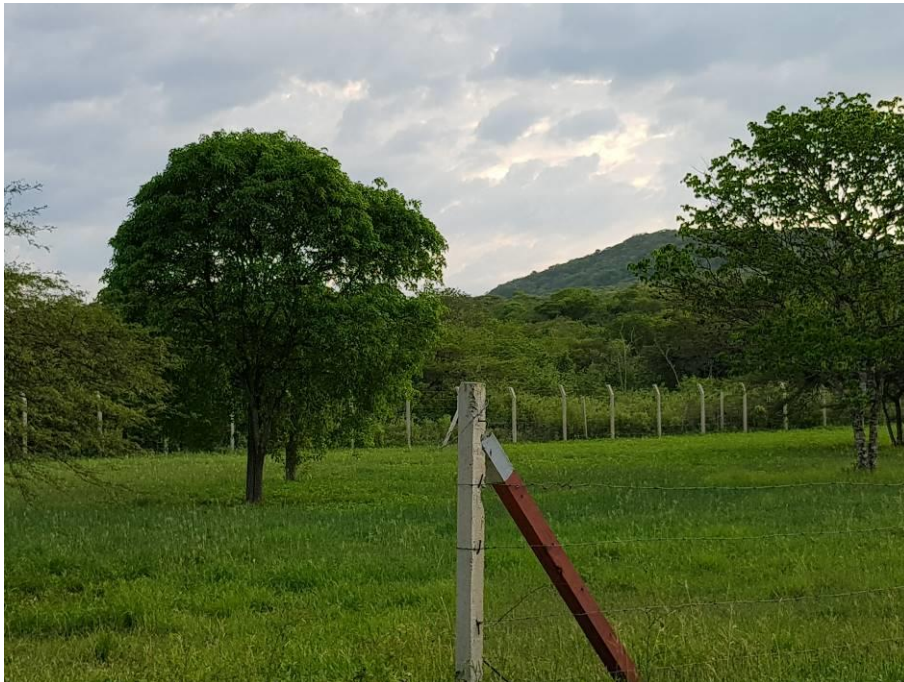
Ilustración 88. Cerramiento perimetral del predio con postes de madera y alambre púas

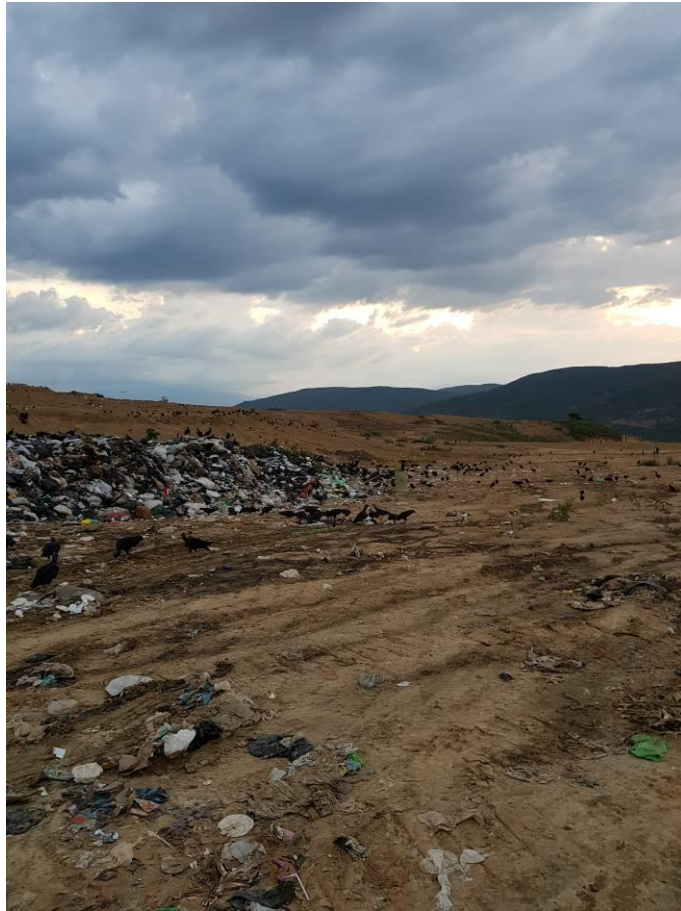
Ilustración 96. Zonas con cobertura temporal en arcilla alrededor del frente de trabajo actual.

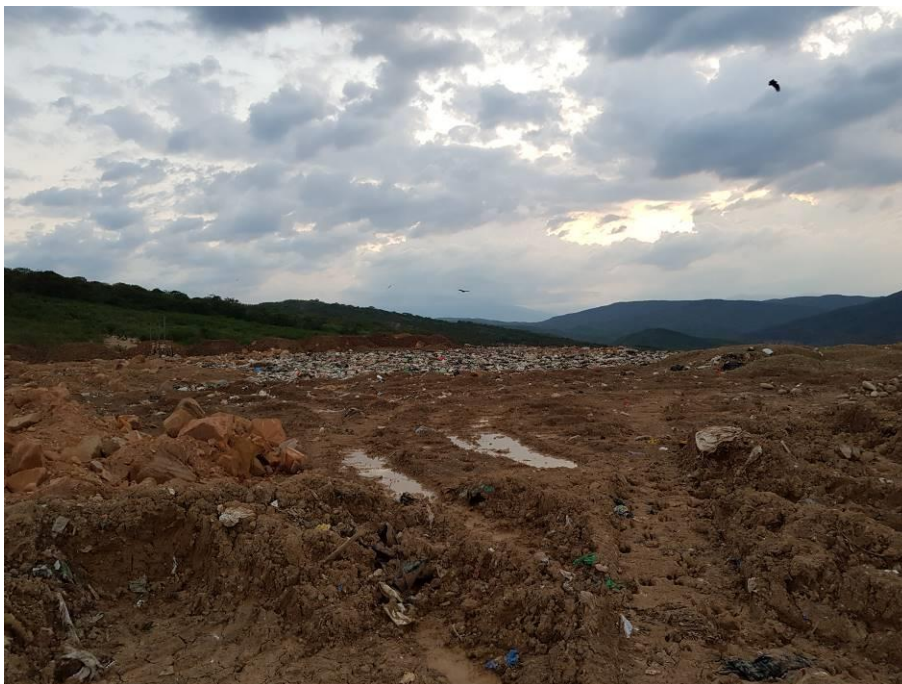
Ilustración 97. Áreas de residuos descubiertos en frente de trabajo anterior.

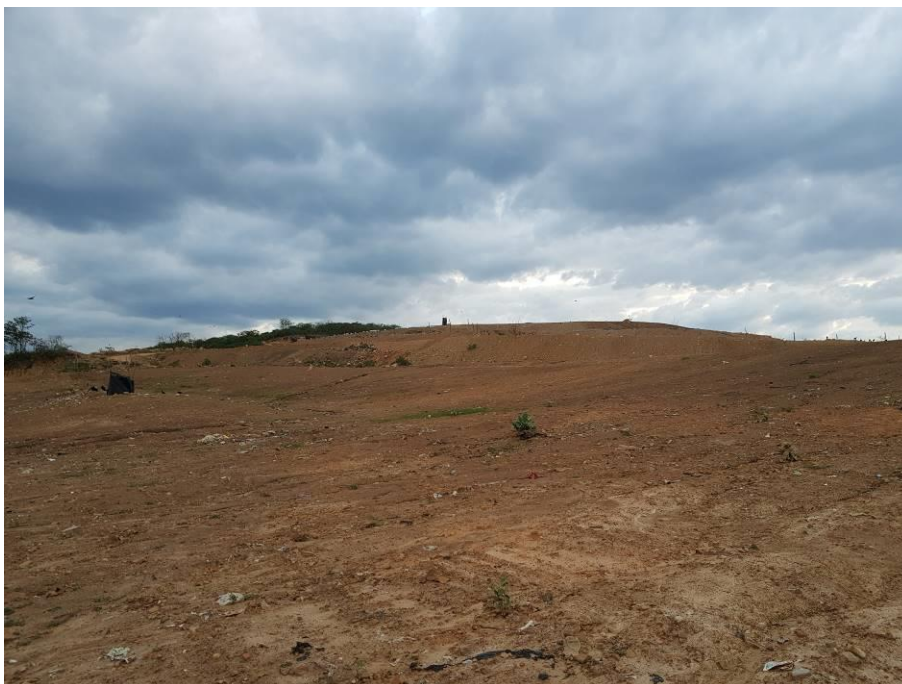
Ilustración 98. Zonas parcialmente clausuradas cobertura en arcilla.

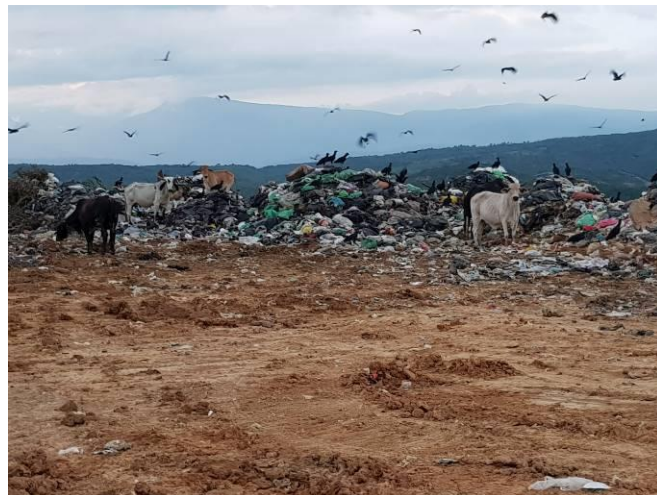
Ilustración 106. Presencia de ganado vacuno en zonas de disposición.

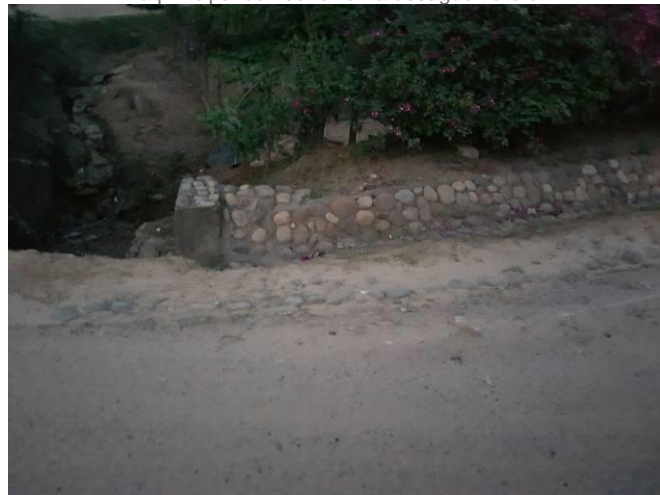
Ilustración 108. Cuneta perfilada en material pétreo trazada sobre la vía principal con conexión a desagüe natural.

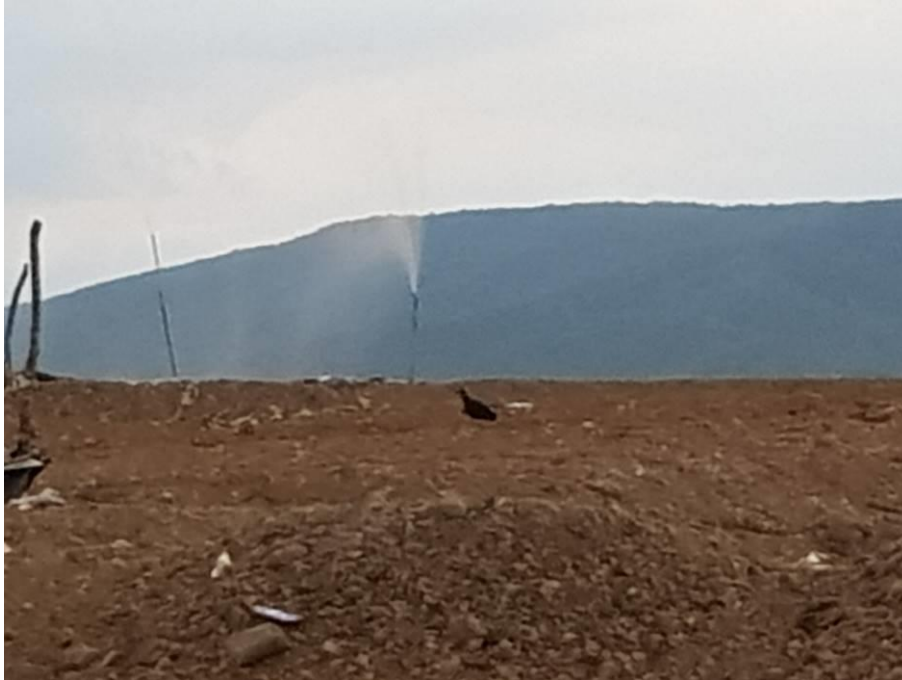
Ilustración 110. Aspersión de lixiviados sobre las zonas de disposición.
