# **EVALUACIÓN INTEGRAL DE PRESTADORES**

## **CICLO TOTAL SAS E.S.P**

**SUPERINTENDENCIA DELEGADA PARA ACUEDUCTO,  
ALCANTARILLADO Y ASEO  
DIRECCIÓN TÉCNICA DE GESTIÓN DE ASEO  
Bogotá D.C., diciembre de 2018**

## **CICLO TOTAL SAS E.S.P ANÁLISIS AÑO 2016-2018**

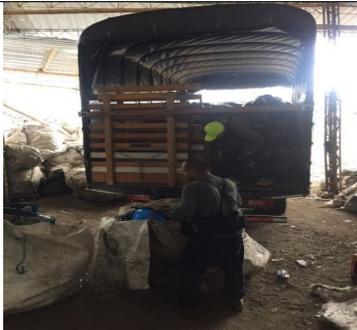
<p><b>Foto 4. Proceso de descargue</b></p> <p>Vehículo no posibilita el descargue del material que evite dispersión.  Vehículo no cuenta con manijas antideslizantes.</p>

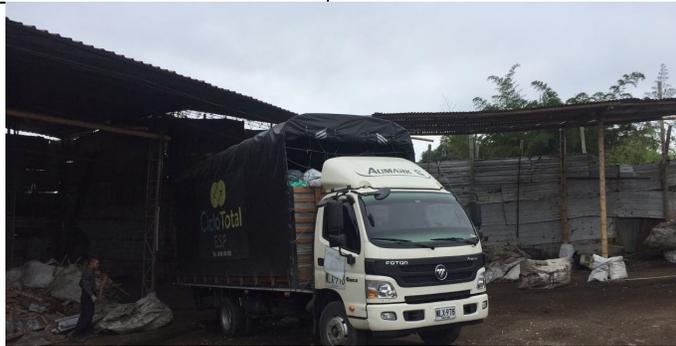
**Foto 5. Vehículo en las instalaciones de la ECA de Marinilla**

Vehículo no cuenta con luces o balizas.

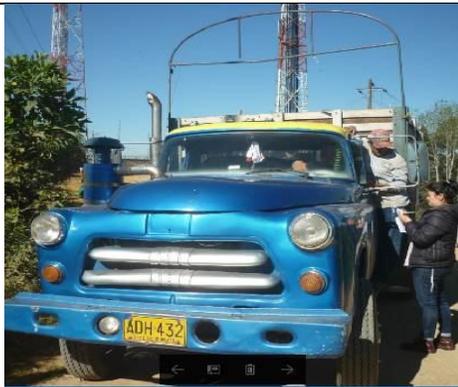
**Foto 6. Parte delantera del vehículo**

Vehículo no se encuentra cubierto.  
Vehículo no cuenta con luces o balizas.

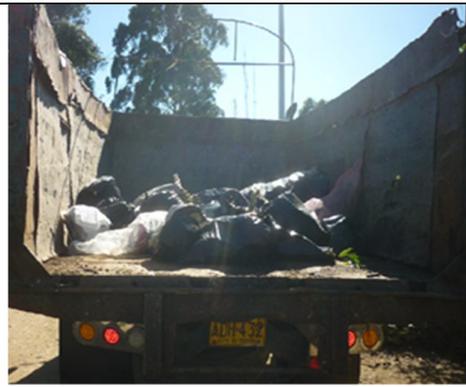
**Foto 7. Vehículo después del proceso de descargue**

Vehículo no posibilita el descargue del material que evite dispersión.  
Vehículo no cuenta con manijas antideslizantes.

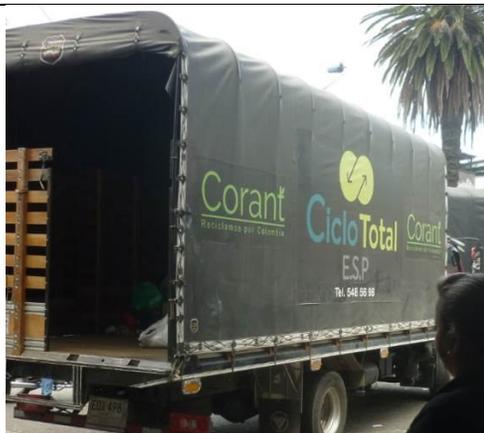
Foto 11. Evidencia de la identificación del vehículo

Vehículo no posibilita el descargue del material que evite dispersión.

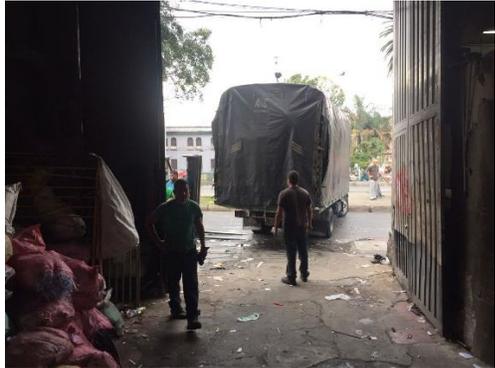
<p data-bbox="812 1155 1307 1186"><b>Foto 13. Ingreso del vehículo a la ECA</b></p> <p data-bbox="779 1207 1339 1323"> Vehículo no posibilita el descargue del material que evite dispersión.  Vehículo no cuenta con manijas antideslizantes.  Vehículo no cuenta con luces o balizas. </p>

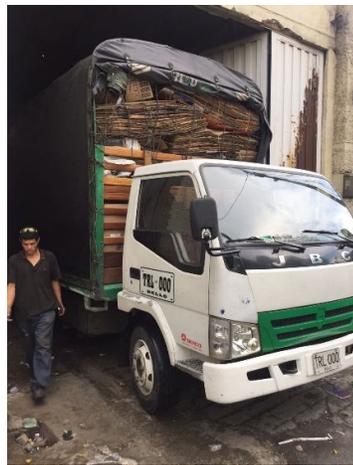
**Foto 14. Vehículo DRL000**

Vehículo no posibilita el descargue del material que evite dispersión.  
 Vehículo no cuenta con manijas antideslizantes.  
 Vehículo no cuenta con luces o balizas.

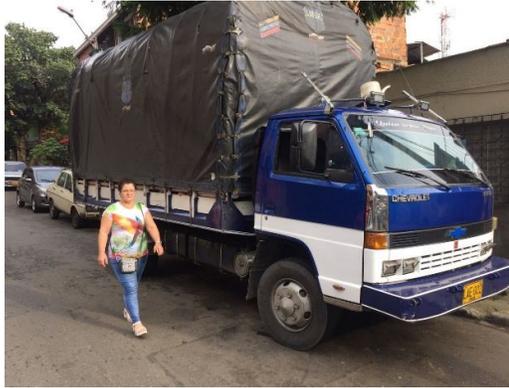
**Foto 16. Vehículo LAE002**

El vehículo no cuenta con logos ni identificación del prestador.

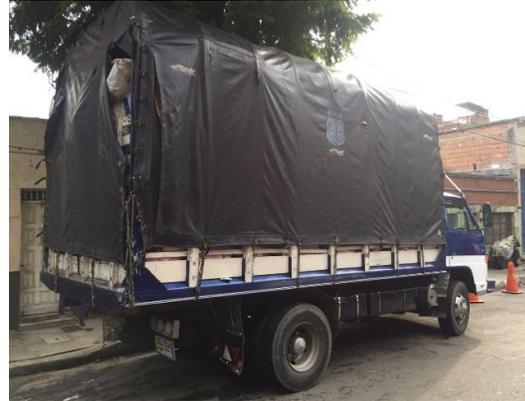
**Foto 17. Vehículo LAE002**

Vehículo no posibilita el descargue del material que evite dispersión.  
 Vehículo no cuenta con manijas antideslizantes.  
 Vehículo no cuenta con luces o balizas.

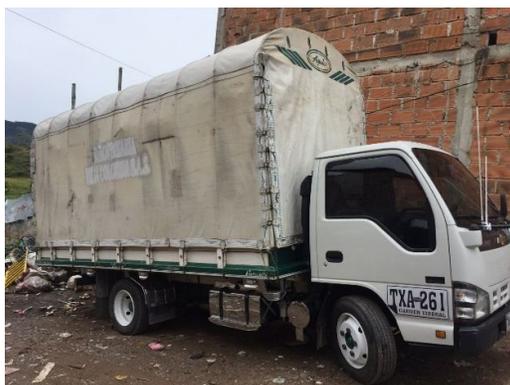
**Foto 18. Vehículo TXA261**

Vehículo no posibilita el descargue del material que evite dispersión.  
Vehículo no cuenta con manijas antideslizantes.  
Vehículo no cuenta con logotipos o identificación.

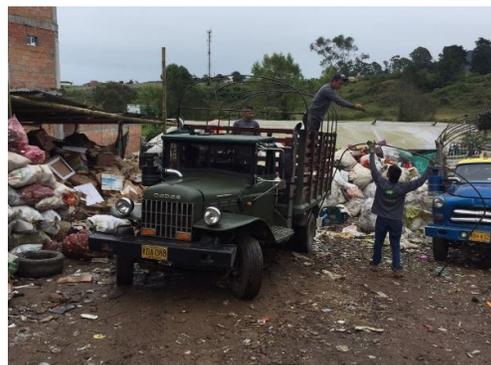
**Foto 19. Vehículo KDA088**

Vehículo no posibilita el descargue del material que evite dispersión.  
Vehículo no cuenta con manijas antideslizantes.  
Vehículo no cuenta con logotipos o identificación.

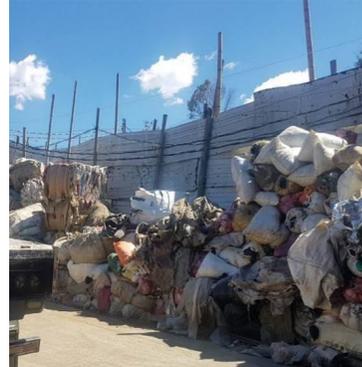
**Foto 23. Almacenamiento de material a la intemperie**

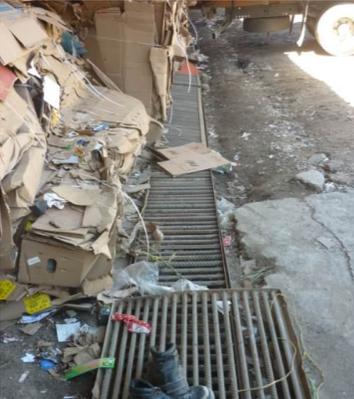
<p><b>Foto 29. Rejillas de drenaje</b></p>

**-Sistemas de drenaje para aguas lluvias y escorrentía superficial:** Aunque existen rejillas de drenaje, no están ubicadas en la totalidad del predio.

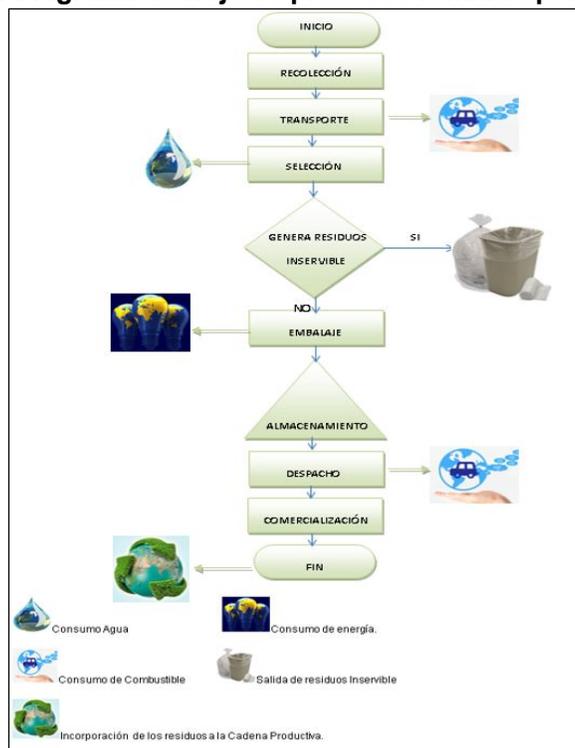
**Diagrama 1. Diagrama de flujo de procesos remitido por el prestador**

Como se evidencia el mismo no incluye la recepción, pesaje y registro como indica la norma incumpliendo presuntamente con lo establecido en el numeral 3 del artículo 2.3.2.2.2.9.86. del Decreto 1077 de 2015.

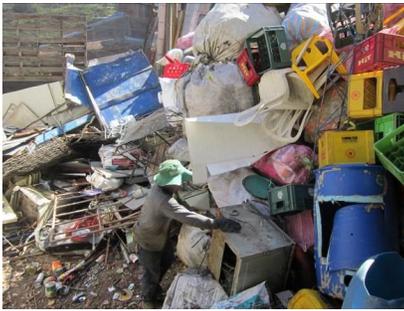
<p>Foto 31. Material almacenado a la intemperie</p>
<p>Sistemas de prevención y control de incendios.</p>
