INFORME DE SEGUIMIENTO A SITIOS DE DISPOSICIÓN FINAL CON VIDA ÚTIL MENOR A 3 AÑOS

**EMPRESA DE ASEO DE BUCARAMANGA S.A.
E.S.P – EMAB S.A. E.S.P.
“RELLENO SANITARIO EL CARRASCO”**

**SUPERINTENDENCIA DELEGADA PARA ACUEDUCTO,
ALCANTARILLADO Y ASEO
DIRECCIÓN TÉCNICA DE GESTIÓN DE ASEO
Bogotá D.C., noviembre de 2018**

ANÁLISIS AÑOS 2017 y 2018

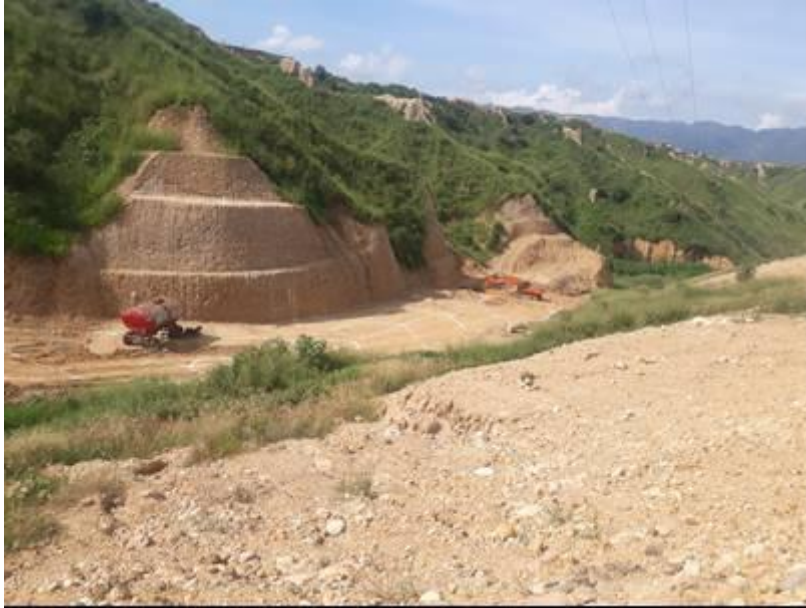
Imagen 5. Localización, replanteo y construcción Dique Fusil Celda 4 Fase 3

Durante la visita realizada el 30 de octubre fue posible observar lo siguiente en esta zona del relleno:

El Consorcio de Disposición final, operador del relleno, tenía contemplado la instalación de tubería en concreto reforzado de 52" hasta el dique fusil, en reemplazo de la construcción del boxculvert, para el manejo de aguas lluvia de la cañada el Carrasco. Aguas abajo de este dique, se construiría el boxculvert, por parte del Área Metropolitana de Bucaramanga, para el manejo de aguas lluvia de la Cañada El Carrasco.

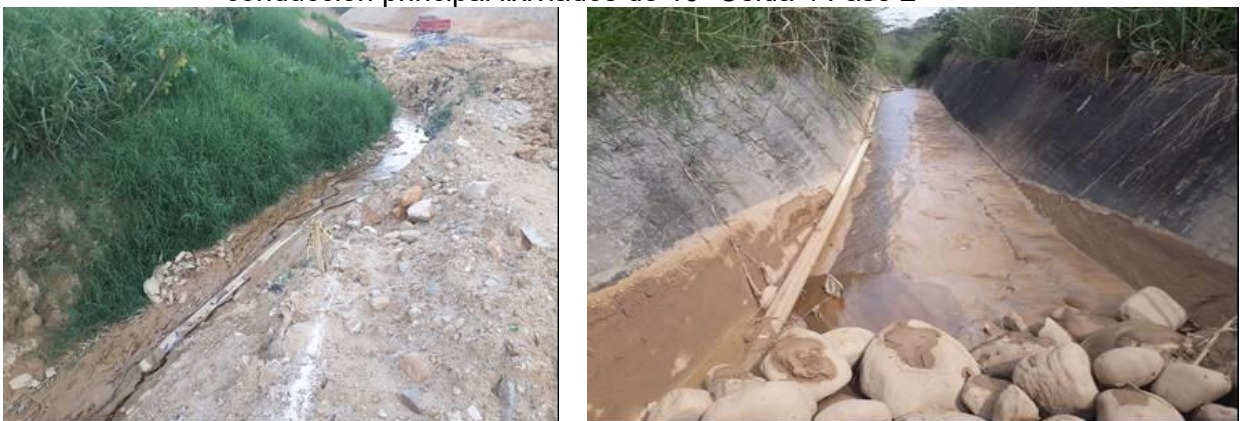
Por otro lado, en el sector de las obras de ampliación, se observó trazas de lixiviado en la cañada El Carrasco, en particular sobre la conducción principal de lixiviados de la Celda 4 Fase 2. Según lo manifestado por el prestador, esto se presenta por los daños ocasionados por el contratista encargado de las obras de construcción del box culvert, que afectaron los filtros que recolectaban los lixiviados de la Celda 2, de la Cárcava 1.

Imagen 6. Presencia de trazas de lixiviados en la Cañada El Carrasco, sobre conducción principal lixiviados de 10" Celda 4 Fase 2

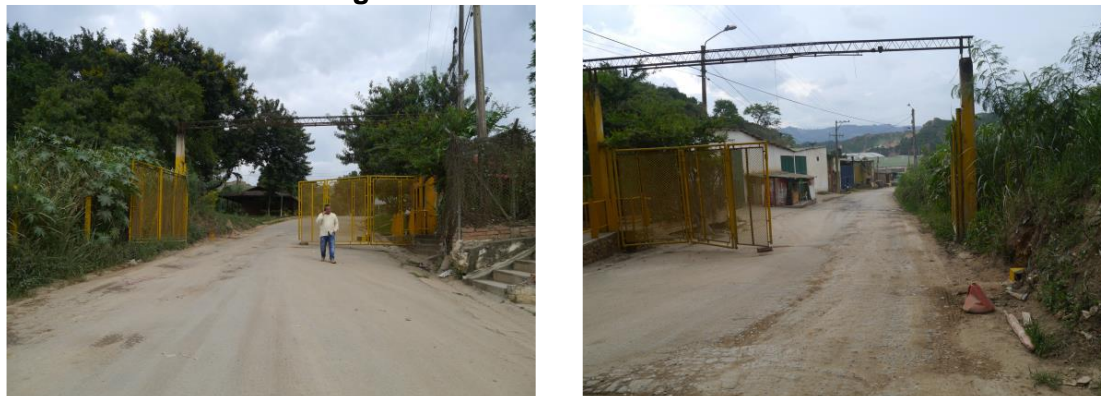
Al sitio se accede por la vía que conduce del casco urbano de Bucaramanga a Girón, a la altura del kilómetro 6. La vía de acceso tiene una superficie en afirmado con algunos signos de deterioro como depresiones, hundimientos y piel de cocodrilo (ver Imagen 7).

Imagen 7. Vía de acceso a El Carrasco

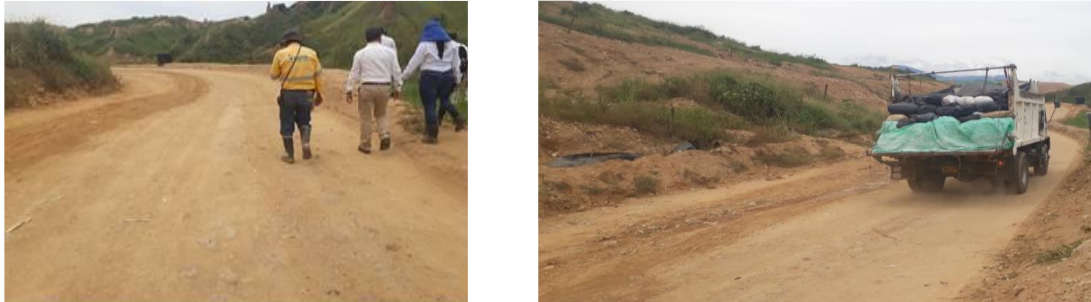
Imagen 9. Vía de acceso al frente de trabajo (ausencia de canales perimetrales y de un solo carril)

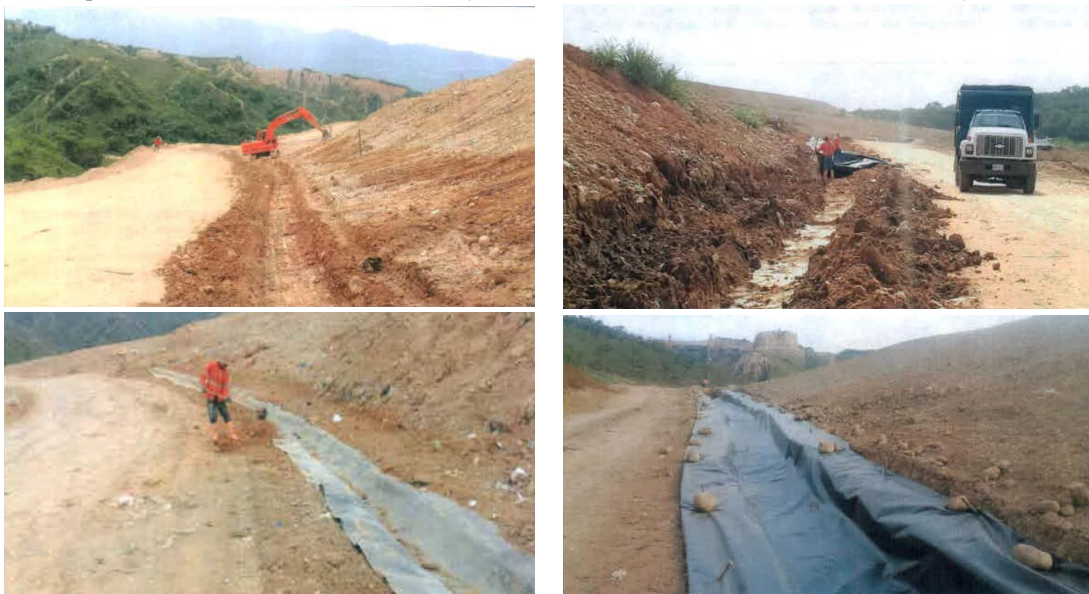
Imagen 10. Conformación de zanjas en las vías internas del sitio de disposición

Respecto a lo anterior, el prestador informó mediante radicado SSPD 20185291237392 del 26/10/2018 que realizó la construcción de zanjas con material granular y revestimiento con geomembrana de 20 MILS, como se evidencia en el siguiente registro fotográfico.

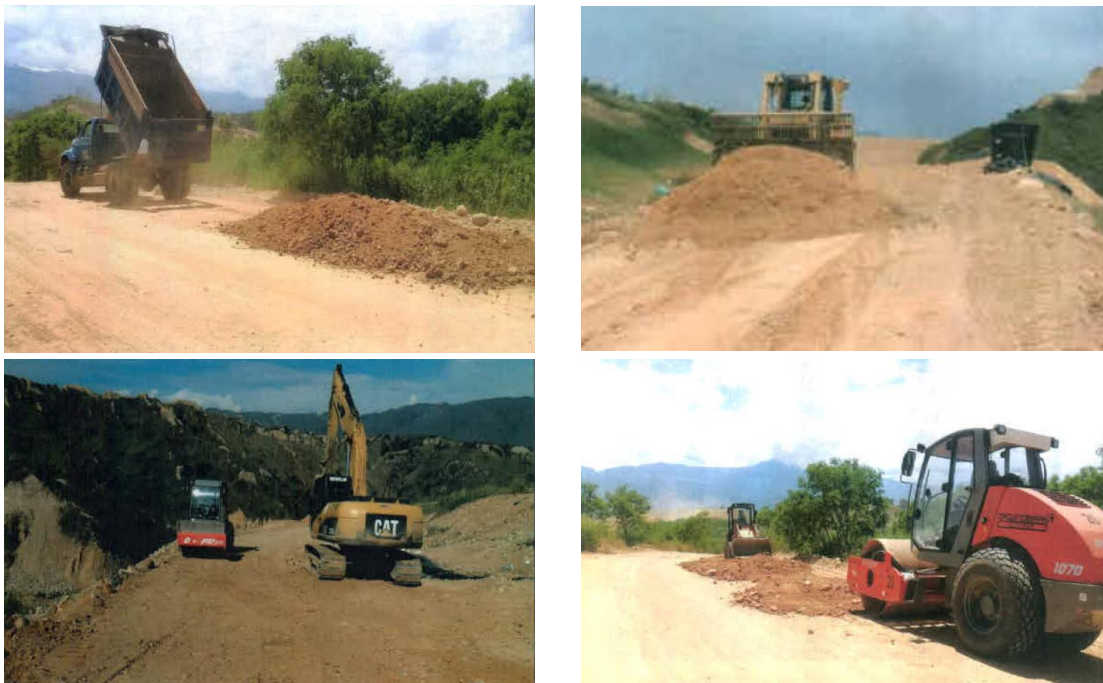
Imagen 11. Obras para la ampliación de vías internas

Además, el prestador informó en el mismo radicado que realizó labores de ampliación de las vías internas, mediante la utilización de material granular, tal como se muestra a continuación.

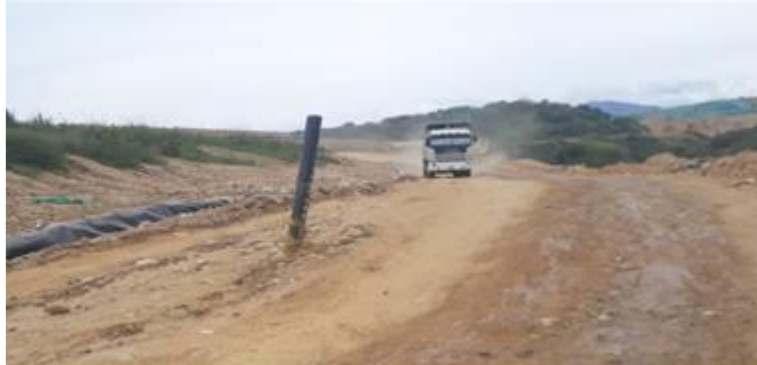
Por otro lado, en visita de inspección y vigilancia se encontró una chimenea localizada en medio de una vía temporal. Esta situación pudo haber afectado el tránsito de los vehículos de recolección y transporte, así como generar un accidente debido a que esta no cuenta con señalización.

Imagen 12. Presencia de chimenea en vía de acceso al frente de trabajo

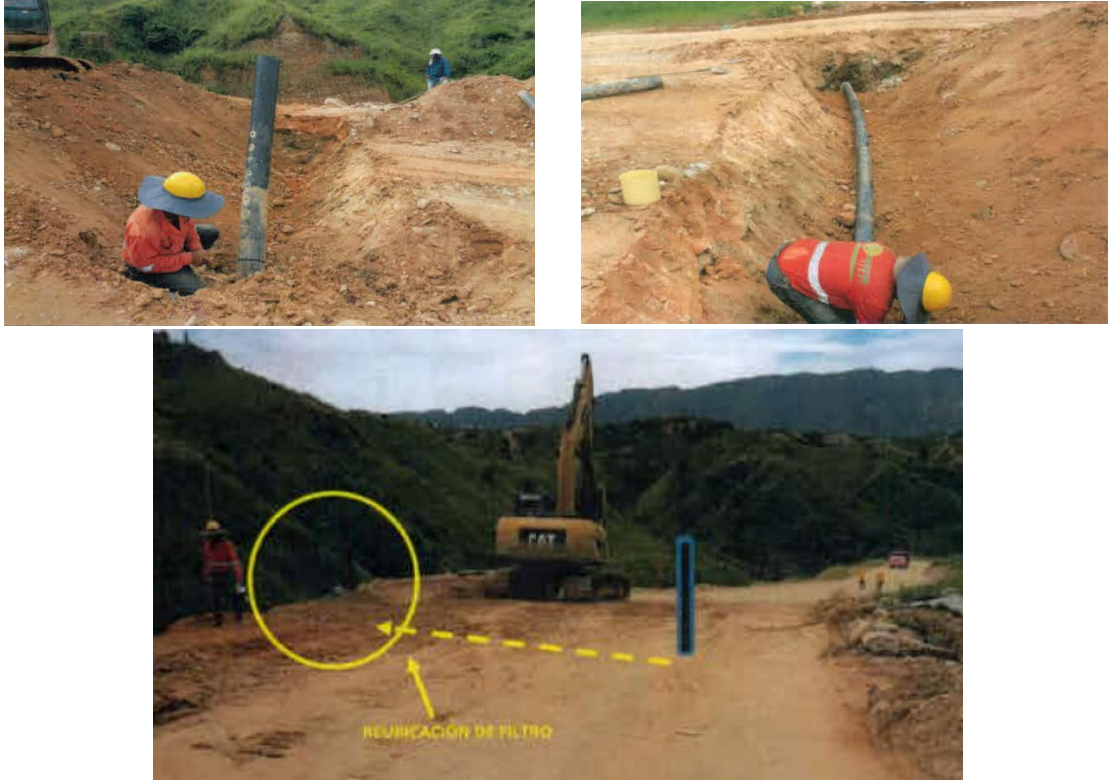
Imagen 13. Reubicación de chimenea.

Respecto a lo previamente señalado, el prestador en comunicación SSPD 20185291237392 del 26/10/2018, informó a esta Entidad que realizó las respectivas labores de reubicación de la chimenea (ver Imagen 13).

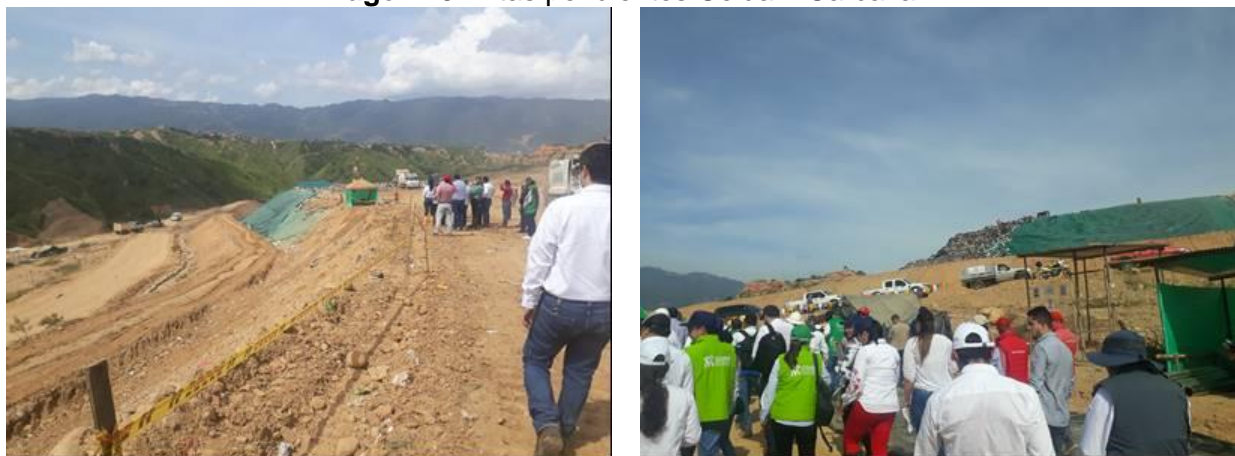
Imagen 25. Altas pendientes Celda 1 Carcava 1

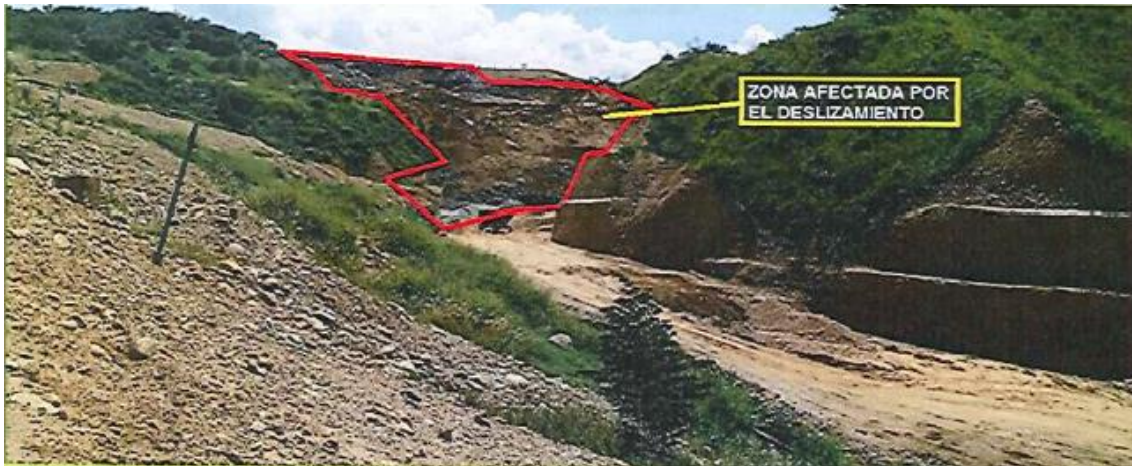
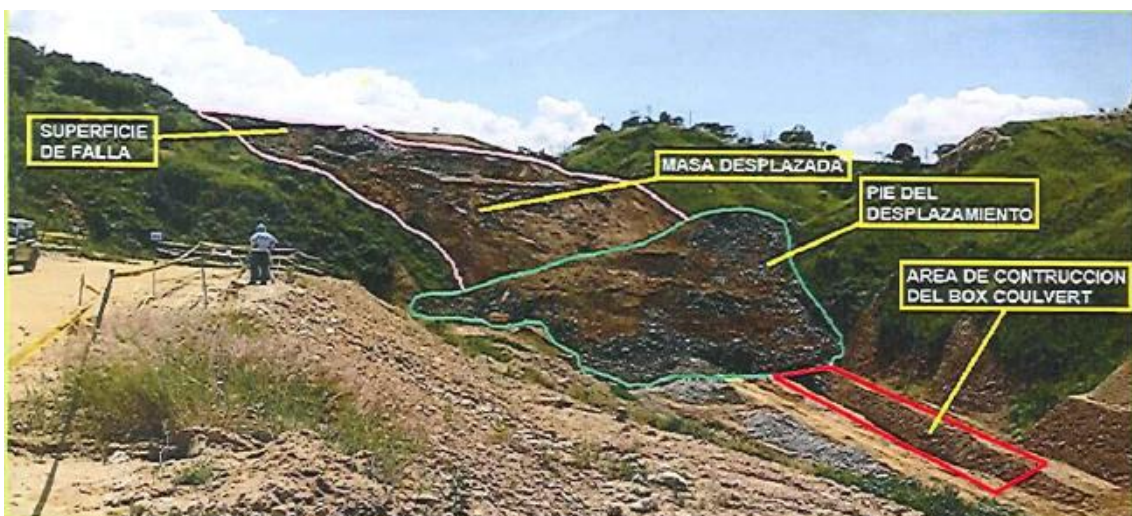
Vista frontal del desplazamiento
Fuente: CDMB

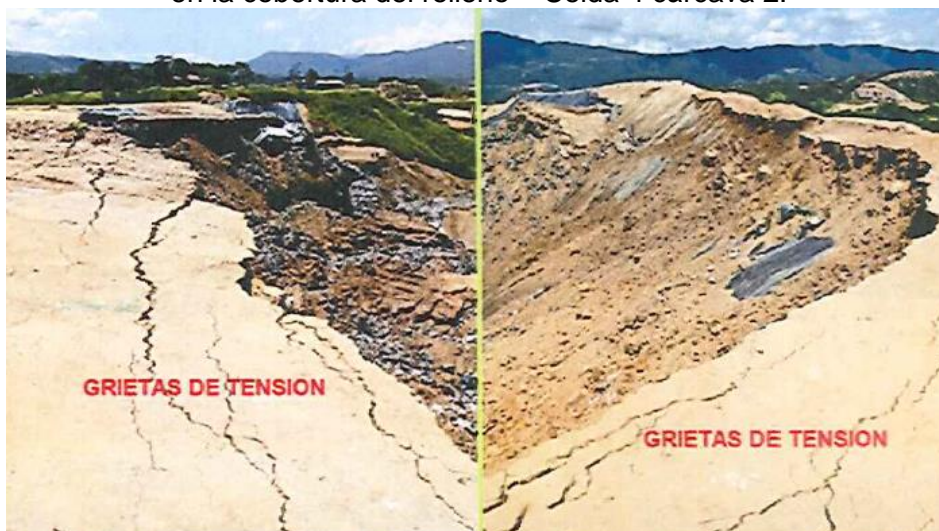
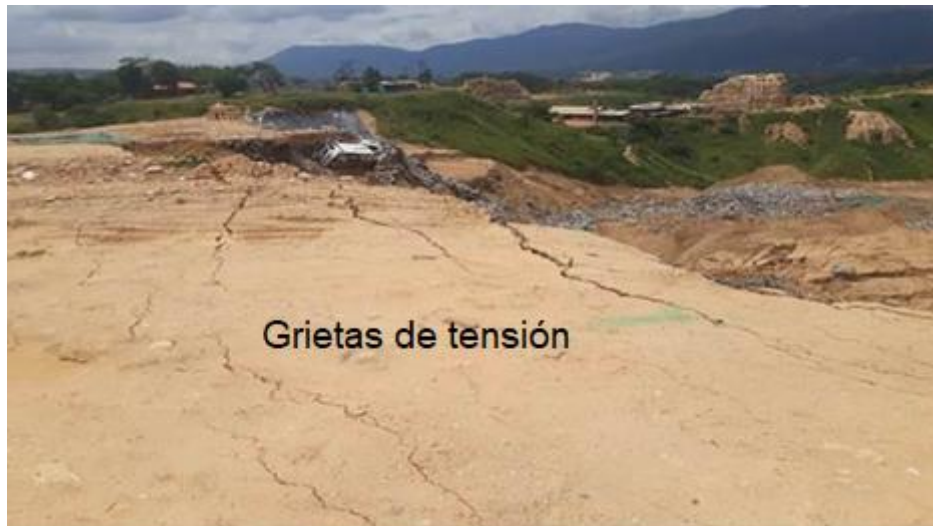
Este fenómeno trajo como consecuencia el colapso y pérdida de los sistemas de manejo y control de lixiviados y de biogás. Además, en una zona contigua a la línea de falla, se evidenciaron grietas de tensión en el terreno⁵ (ver Imagen 27) y asentamientos excesivos (ver Imagen 28).

Imagen 27. Zona contigua a la superficie de falla con presencia de grietas de tensión en la cobertura del relleno – Celda 4 cárcava 2.

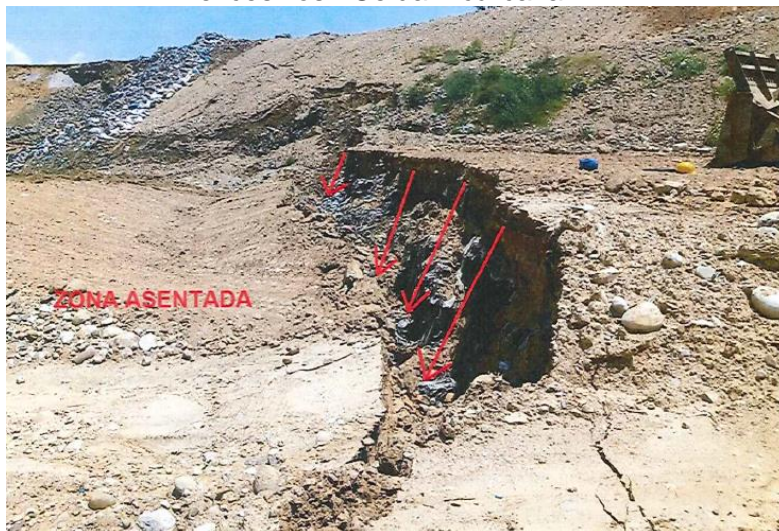
Imagen 28. Zona contigua a la superficie de falla con presencia de asentamientos excesivos– Celda 4 cárcava 2.

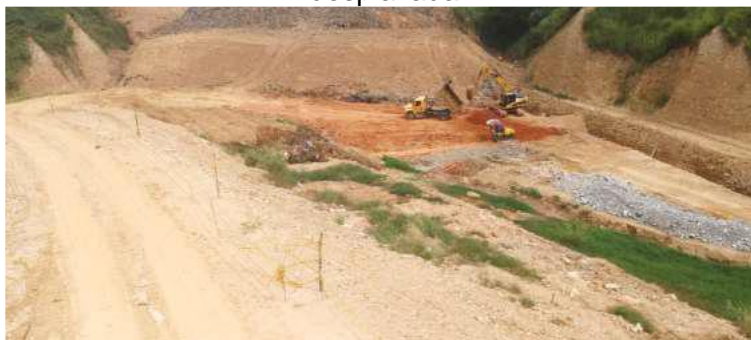
Imagen 34. Conformación de un dique de contención de la masa de residuos desplazada

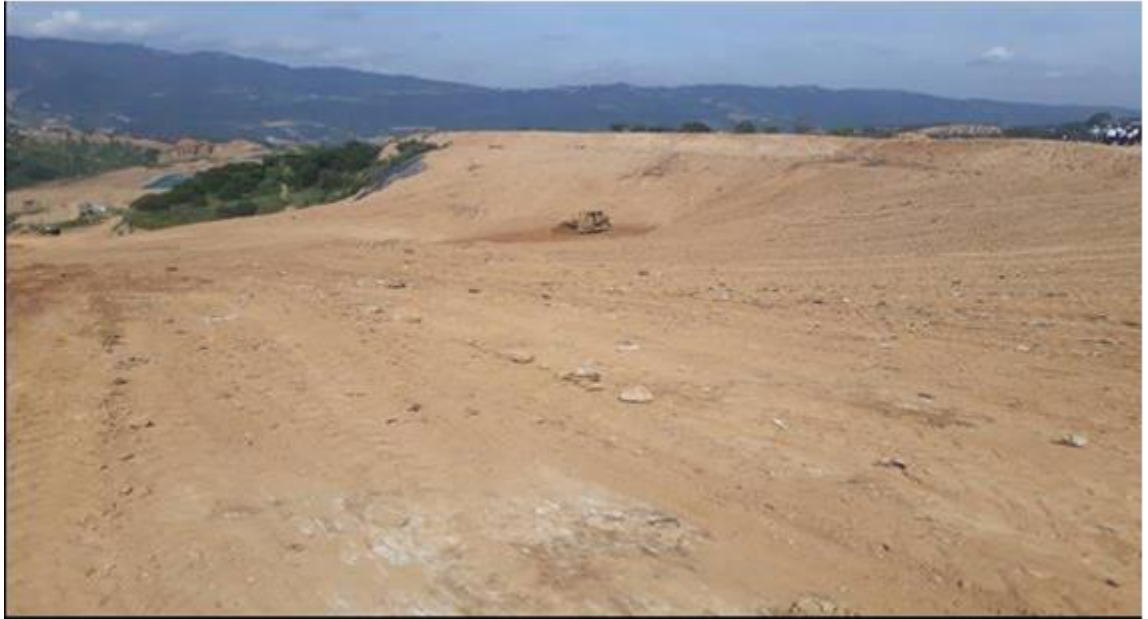
Imagen 36. Ausencia canales perimetrales para el manejo de aguas lluvias en la parte media y alta de la Celda 4 Fase 2.

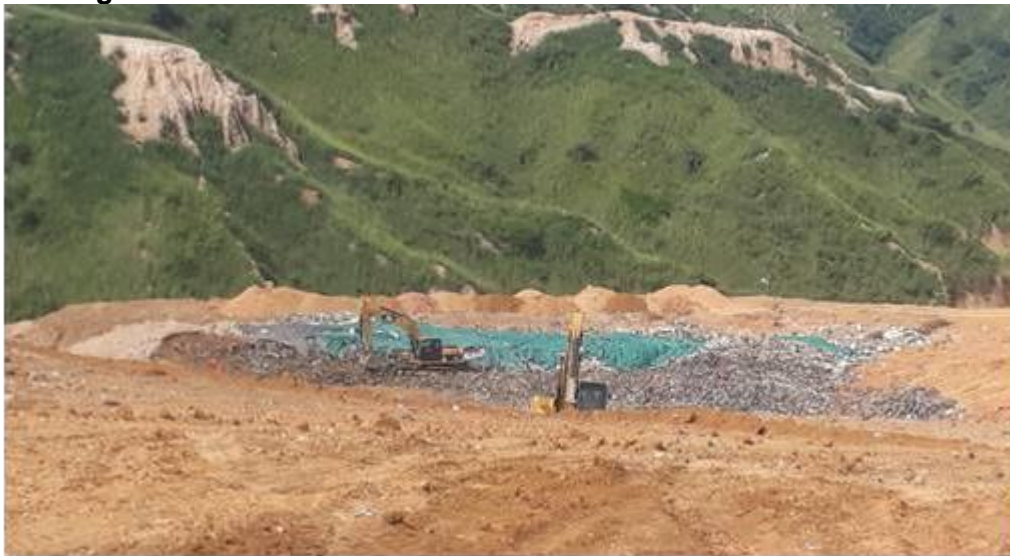
Imagen 37. Falta de cobertura de residuos zona media Celda 4 Fase 2.

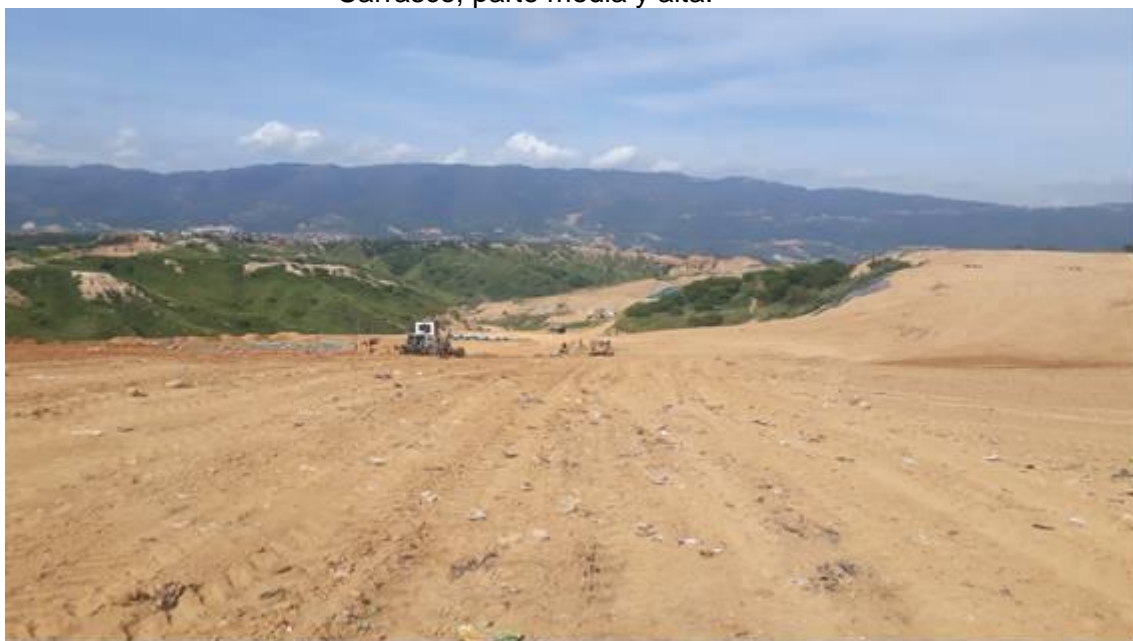
Imagen 38. Alivio de pendientes en la Celda 4 Fase 2 Relleno Sanitario El Carrasco, parte media y alta.

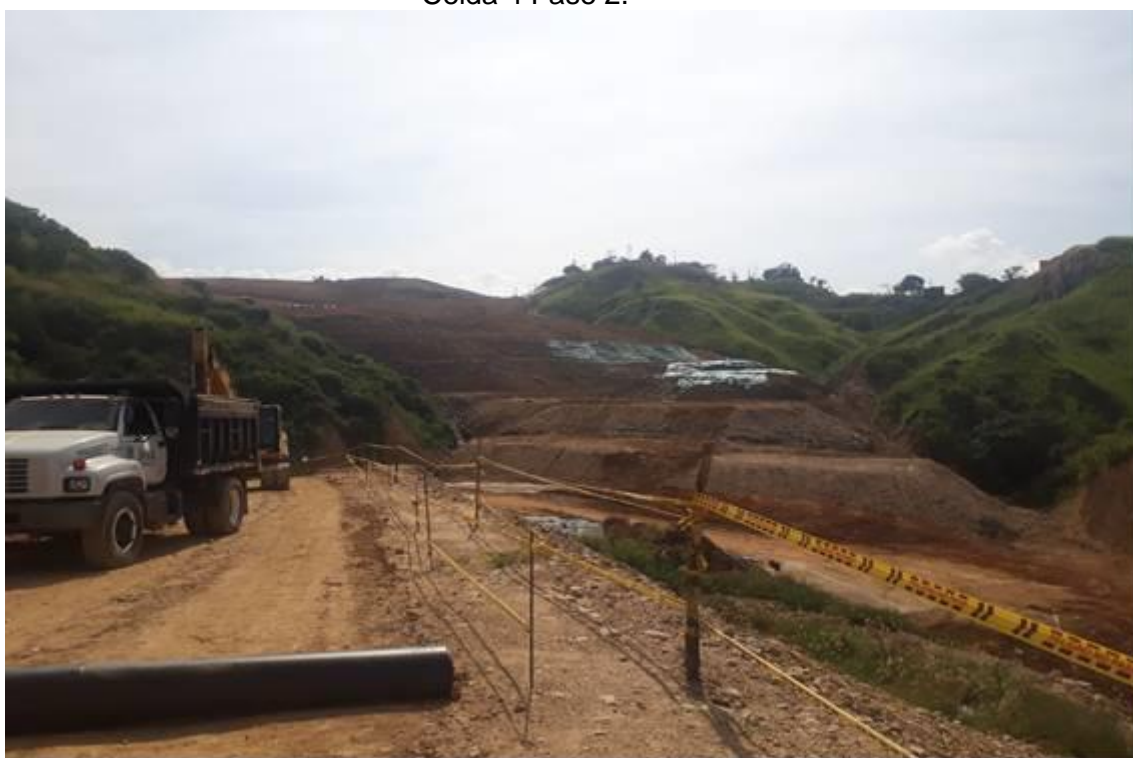
Imagen 39. Alivio de pendientes y re conformación de residuos en la parte baja Celda 4 Fase 2.

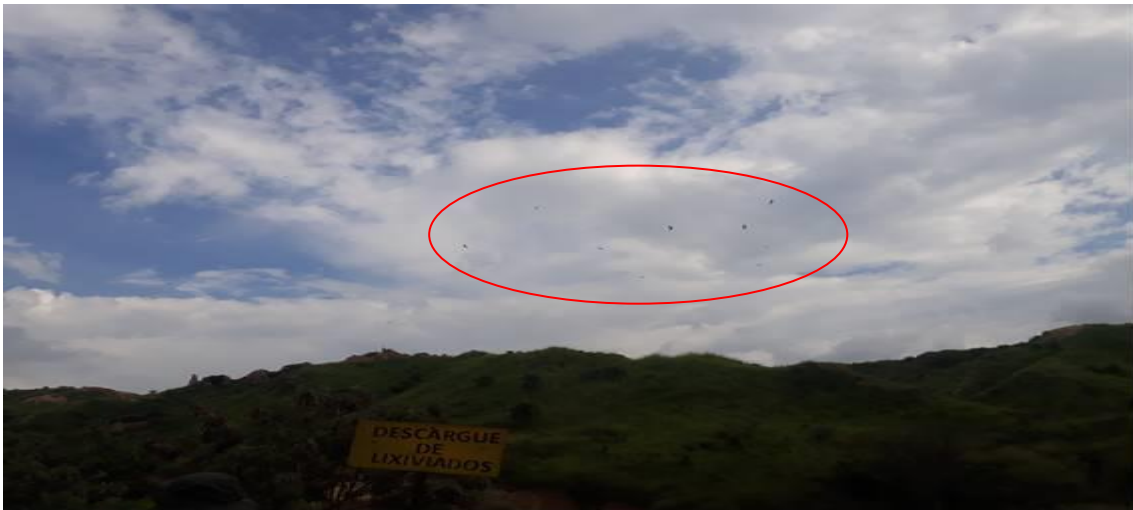
Imagen 50. Presencia de Gallinazos en Sobrevuelo sobre el Relleno Sanitario El Carrasco.

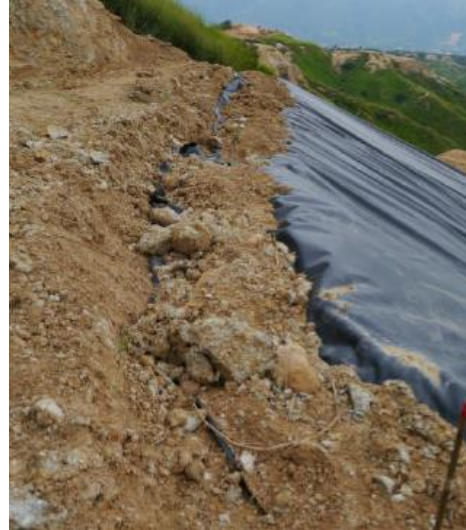
Ausencia de canales perimetrales en el vaso activo

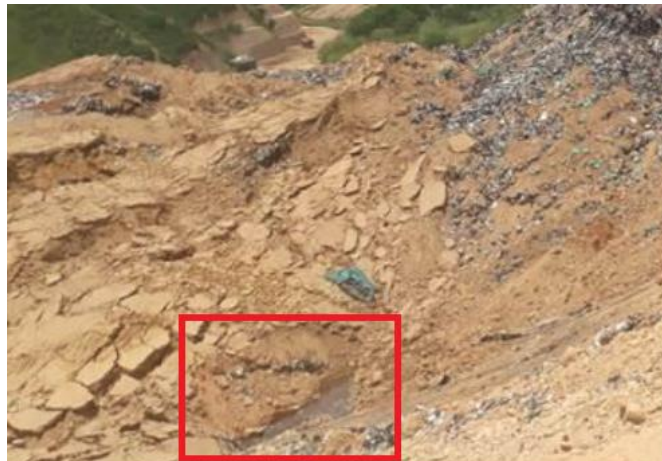
Acumulación agua lluvia en la masa de residuos desplazada el 03 de octubre de 2018.

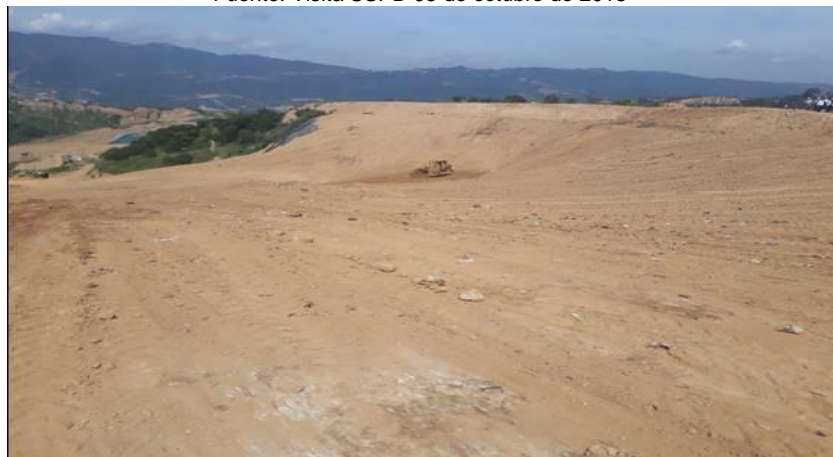
Ausencia canales perimetrales para el manejo de aguas lluvias en la parte media y alta de la Celda 4 Fase 2

Lo señalado en el párrafo anterior, configura un presunto incumplimiento del artículo 189 de la Resolución 1096 de 2000 y del Literal h) del artículo 2.3.2.3.3.1.7 y el artículo 2.3.2.3.3.1.8 del Decreto 1077 del 2015, por la falta de un adecuado sistema control de las aguas de infiltración y escorrentía debido a la ausencia de canales perimetrales.

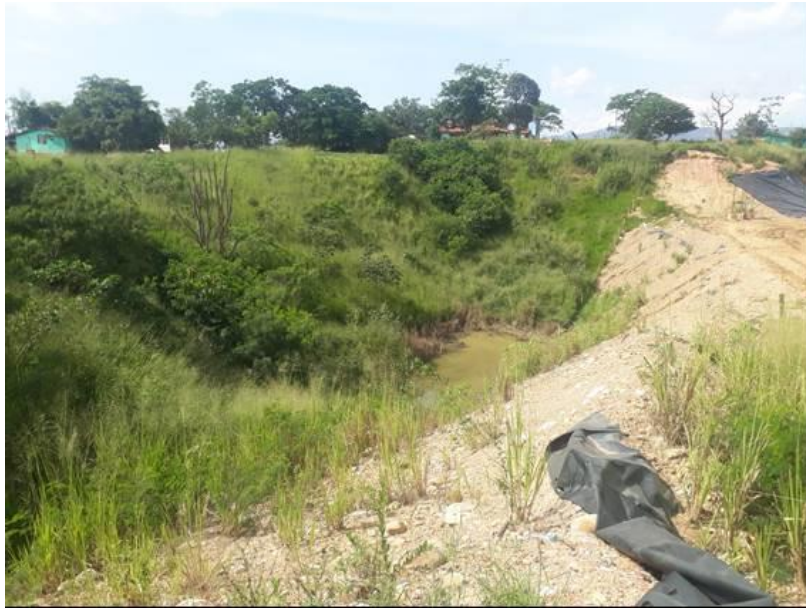
Acumulación de aguas lluvias costado Nororiental Celda 4 Fase 2, colindando con el predio El Fincal

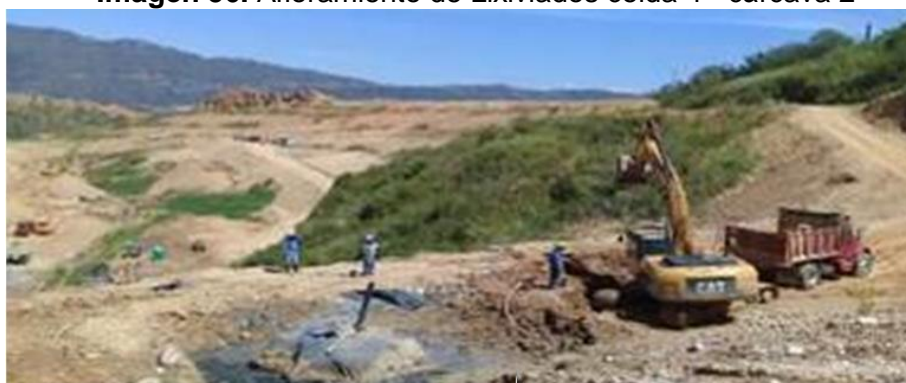
Imagen 56. Afloramiento de Lixiviados celda 4 - cárcava 2

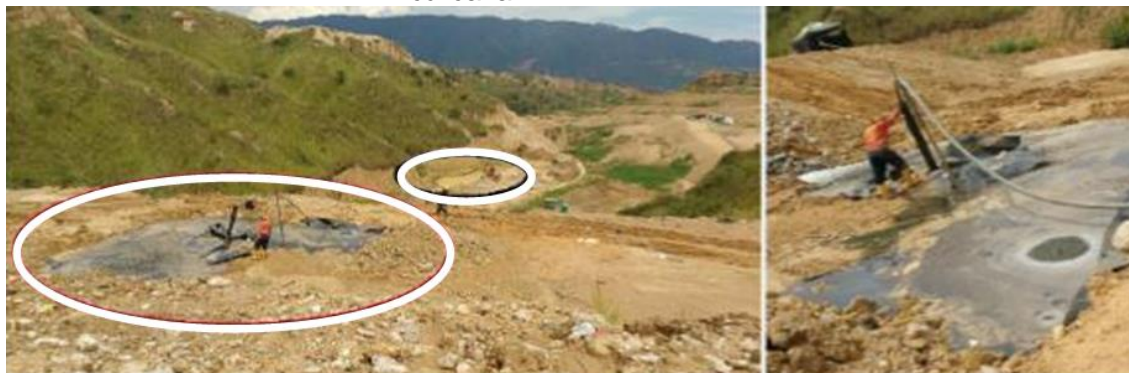
Imagen 57. Rebose y acumulación de lixiviados en el filtro principal de la celda 4 cárcava 2.

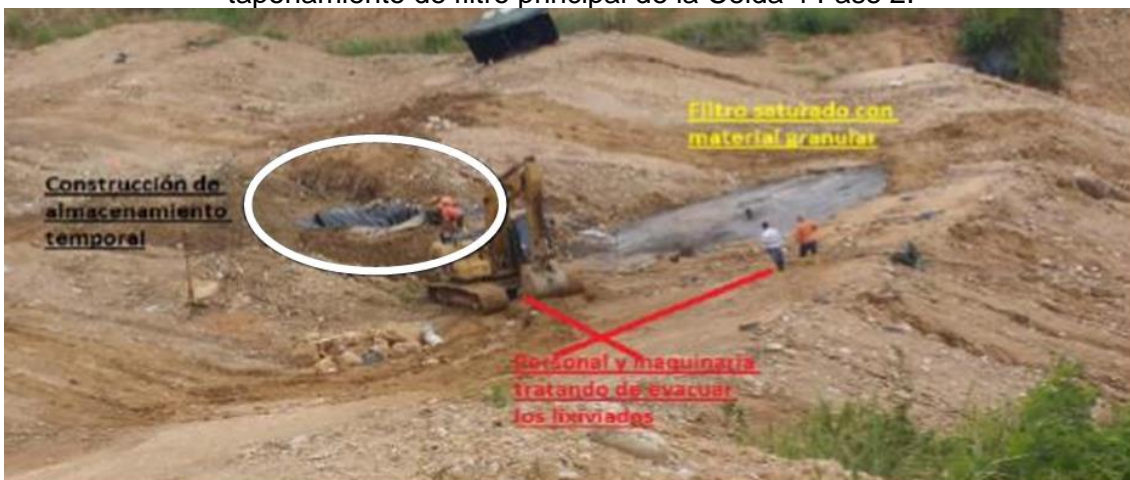
Imagen 58. Construcción almacenamiento temporal en la zona donde ocurrió taponamiento de filtro principal de la Celda 4 Fase 2.

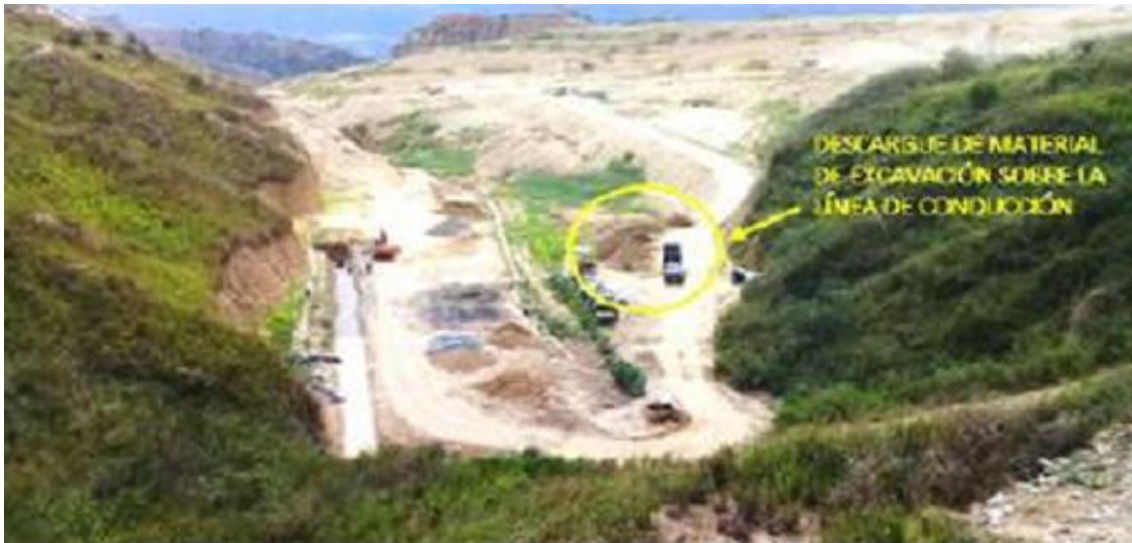
- En el informe del operador del relleno, incluido en el radicado SSPD No. 20185291195342 del 17 de octubre de 2018, del periodo 26 de agosto y 25 de septiembre de 2018, se reportó una contingencia relacionada con el manejo de lixiviados, en la que hubo una reducción del flujo percolado de la tubería principal de 10" (pulgadas) de evacuación de lixiviados de la celda 4; específicamente, en el tramo aledaño a las obras de construcción del box culvert en la cañada El Carrasco. Lo anterior, aparentemente ocasionado por el descargue de material de excavación sobre el tramo de esta tubería.

Imagen 59. Vista Panorámica Localización taponamiento tubería 10" lixiviados, Celda 4

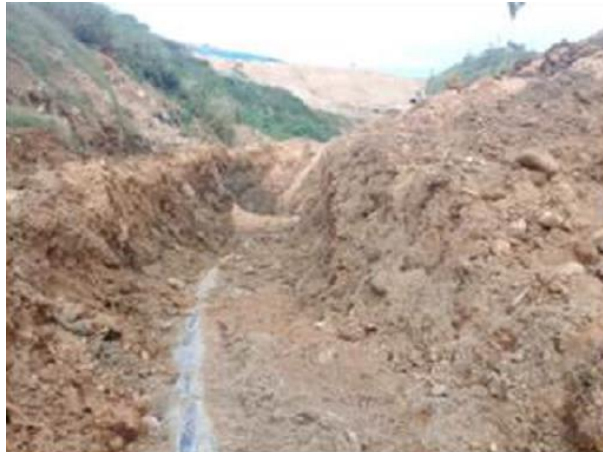
Imagen 60. Deflexiones tubería 10" conducción lixiviados Celda 4

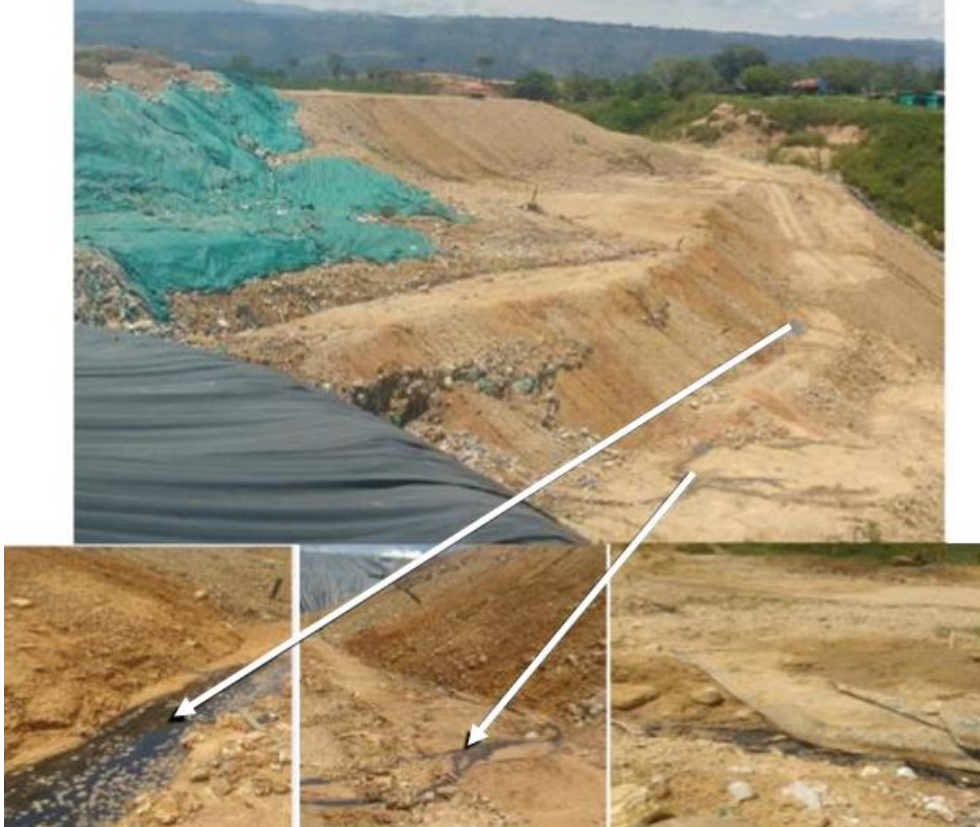
Imagen 61. Afloramiento de lixiviados en la parte alta de la celda 4 cárcava 2

“como plan de contingencia el consorcio mantiene los pondajes temporales construidos en la parte alta para minimizar el ingreso de lixiviados a la “llave estabilizadora” donde el lixiviado es bombeado y conducido con tubería a la parte baja donde se encuentra el filtro principal y las cajas desarenadoras y/o inspección se reitera darle prioridad a este sector que ya lleva bastante tiempo y no se ha solucionado, corriendo el riesgo de desestabilizar el sector, por otro lado se encontraron fugas de lixiviado en la parte baja de la cual celda los cuales se deben controlar y mejorar el impacto generado”¹⁸

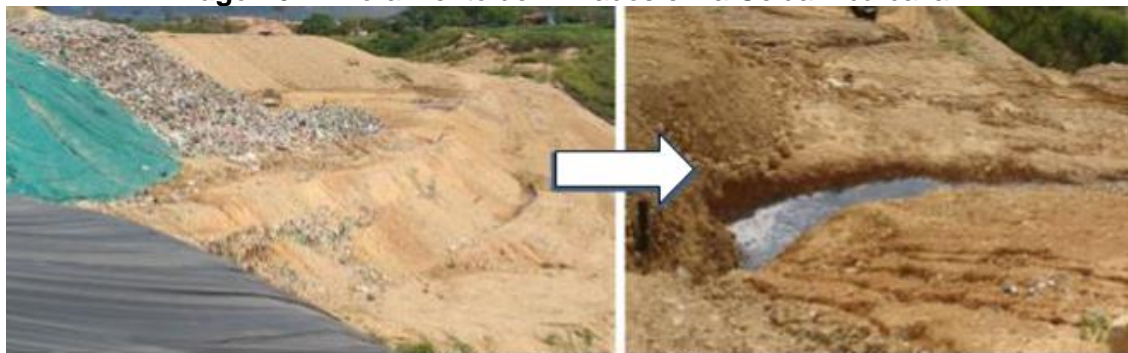
Imagen 62. Afloramiento de lixiviados en la Celda 4 cárcava 2.

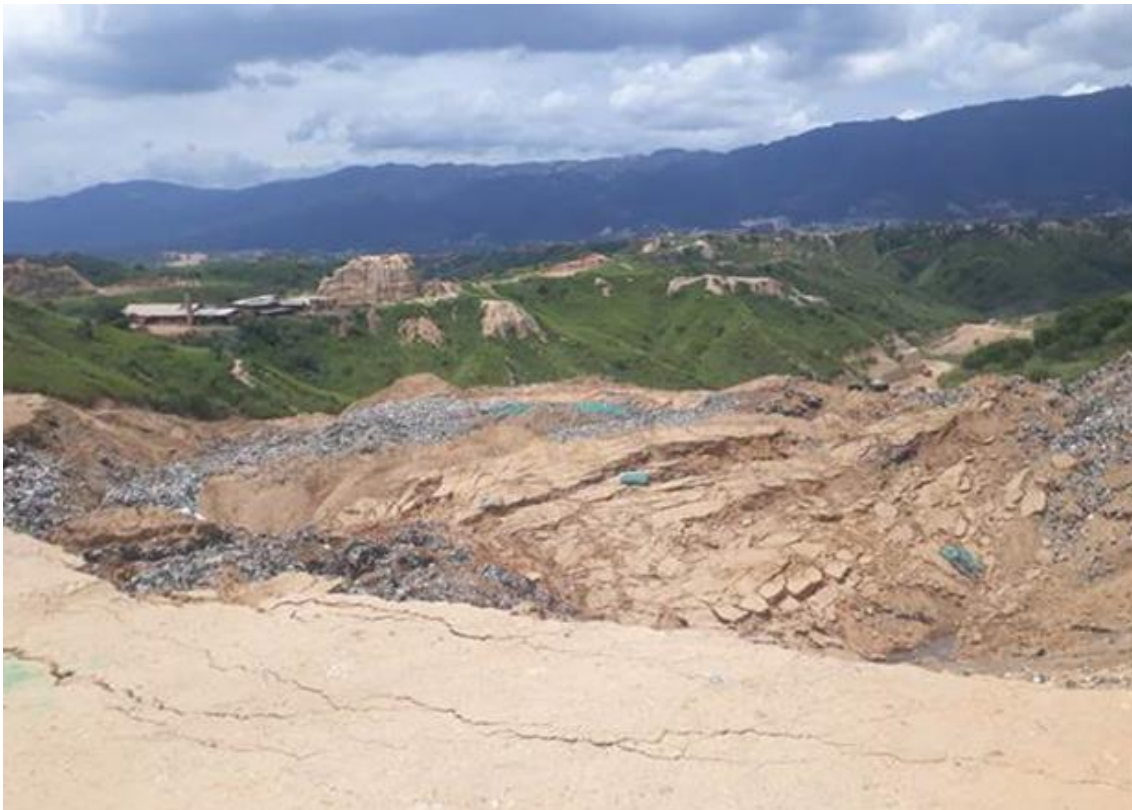
Imagen 63. Afectación del sistema de lixiviados en la zona del derrumbe del 03 de octubre de 2018

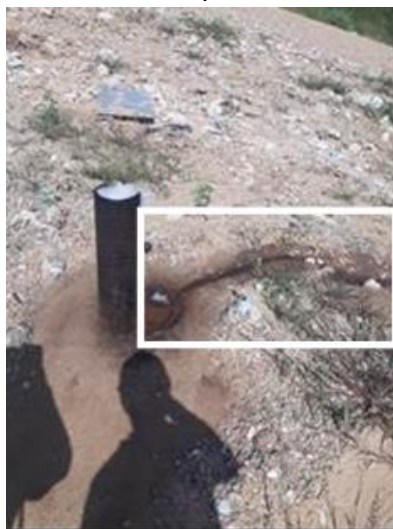
- En el marco de la visita del 05 de octubre de 2018, también se observó afloramiento de lixiviados en pozo de bombeo aledaño a cárcava 1 celda 1.

Imagen 64. Afloramiento de lixiviados en pozo de bombeo aledaño a Cárcava 1 Celda 1

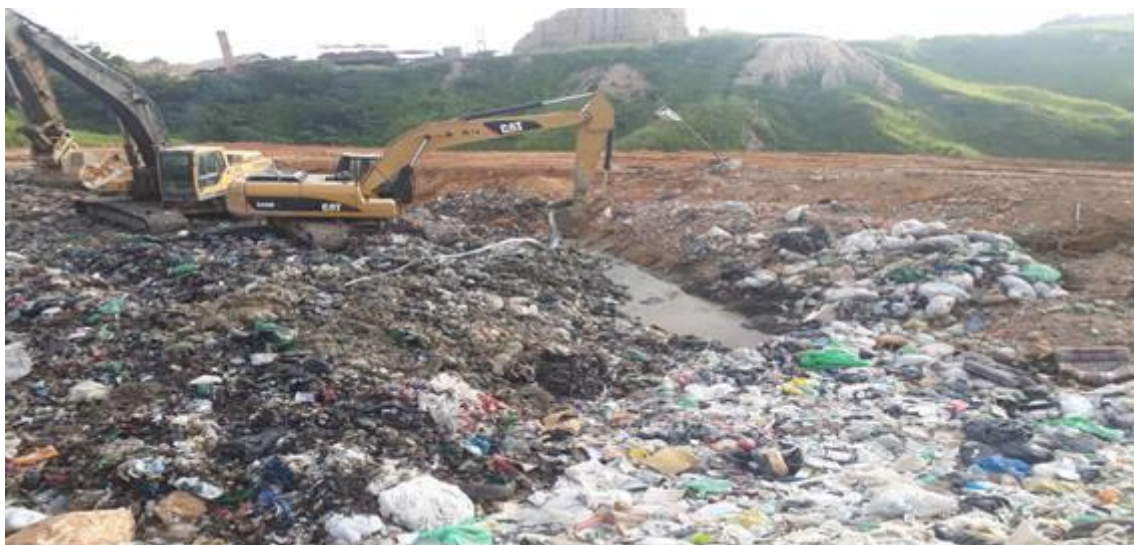
Imagen 65. Afloramiento de lixiviados parte media Celda 4 Fase 2

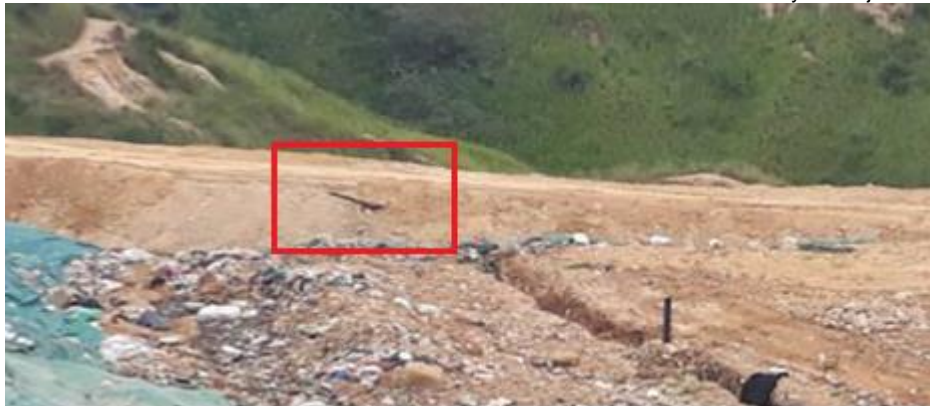
Pérdida de posición vertical chimenea celda 4 cárcava 2

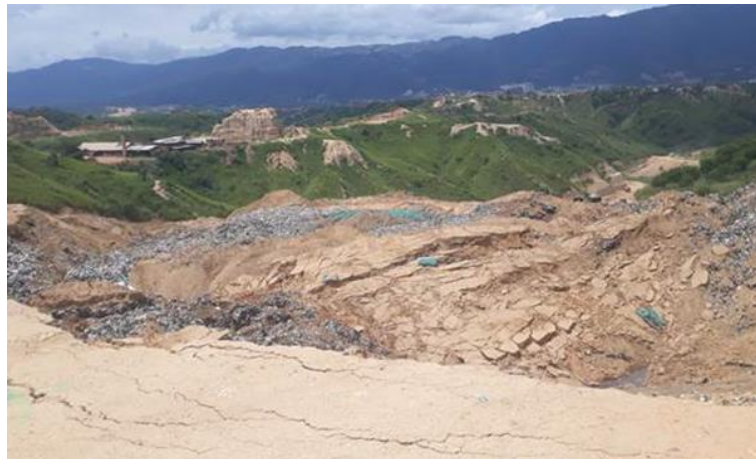
Imagen 67. Afectación del sistema de evacuación de gases en la zona del derrumbe del 03 de octubre de 2018
