## **INFORME DE SEGUIMIENTO A SITIOS DE DISPOSICIÓN FINAL**

### **EMPRESA DE SERVICIOS PUBLICOS DE PUERTO CARREÑO VICHADA S.A. E.S.P. RELLENO SANITARIO “EL MEREY”**

**SUPERINTENDENCIA DELEGADA PARA ACUEDUCTO,  
ALCANTARILLADO Y ASEO  
DIRECCIÓN TÉCNICA DE GESTIÓN DE ASEO  
Bogotá D.C., noviembre de 2019**

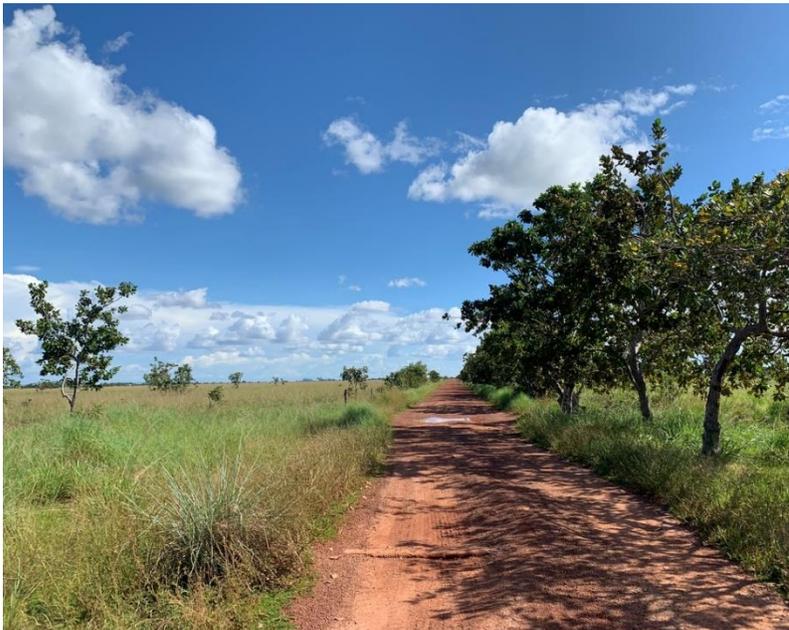
Ilustración 2. Vía interna

Al sitio se accede por la vía de acceso público que conduce a Villavicencio – Meta, la cual se encuentra pavimentada con algunos tramos destapados, adicionalmente, se identificó una vía interna de ingreso, esta se encuentra construida en material terreo y en condiciones de transitabilidad.

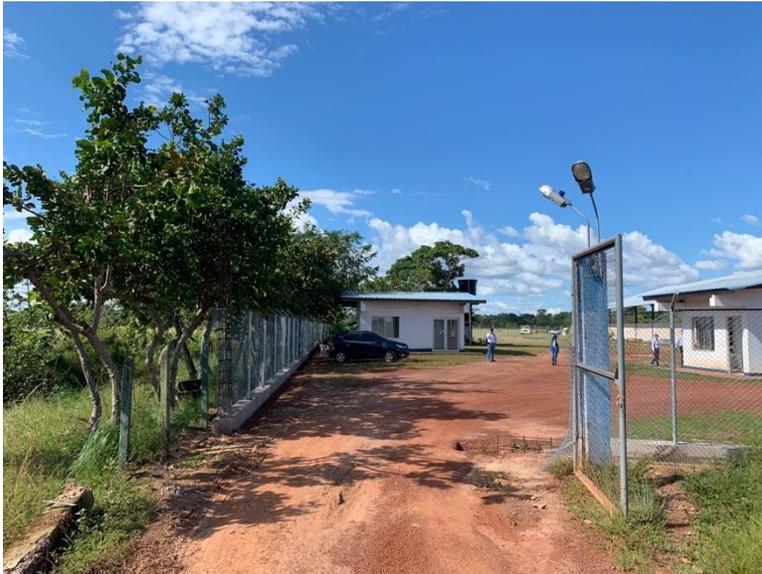
Ilustración 4. Portón de acceso

El predio no se encuentra cercado en su totalidad, a lo que el prestador informó que éste está en construcción. De igual manera el portón de acceso se encontraba incompleto. Por lo anterior, se presenta un presunto incumplimiento de lo estipulado en el numeral 8 del artículo 2.3.2.3.3.1.9 del Decreto 1077 del 2015, el cual hace referencia a los criterios operacionales relacionados con el control del acceso al público y prevención del tráfico vehicular no autorizados y de la descarga ilegal de residuos.

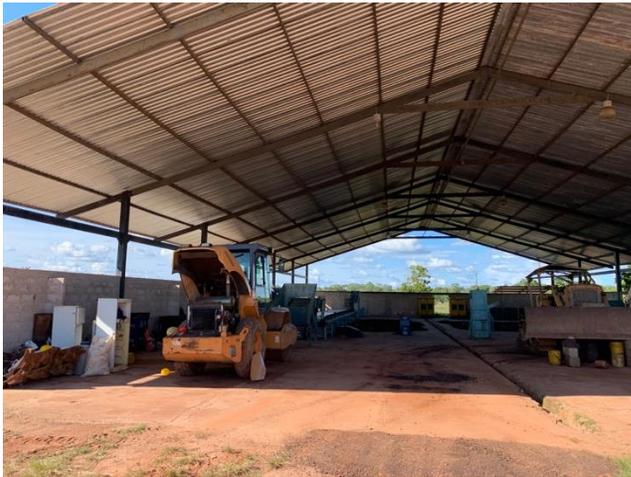
Ilustración 6. Maquinaria inoperativa

Como se mencionó anteriormente, el sitio no cuenta con maquinaria para la operación del sitio y realiza el alquiler mensual de un vibro compactador para la compactación de los residuos, el cual es suministrado por la administración municipal. Sin embargo, durante el recorrido se evidenció la presencia de un buldócer y un tractor, frente a lo cual el prestador informó que no cuentan con motores y por ende no se encuentran en funcionamiento.

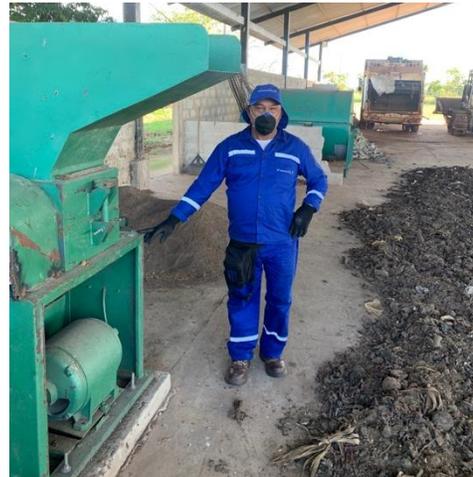
Ilustración 7. Operario

El operario de recolección y transporte de residuos no aprovechables presente en el frente de trabajo contaba con elementos de seguridad como: guantes, uniforme, botas, gorra y tapabocas.

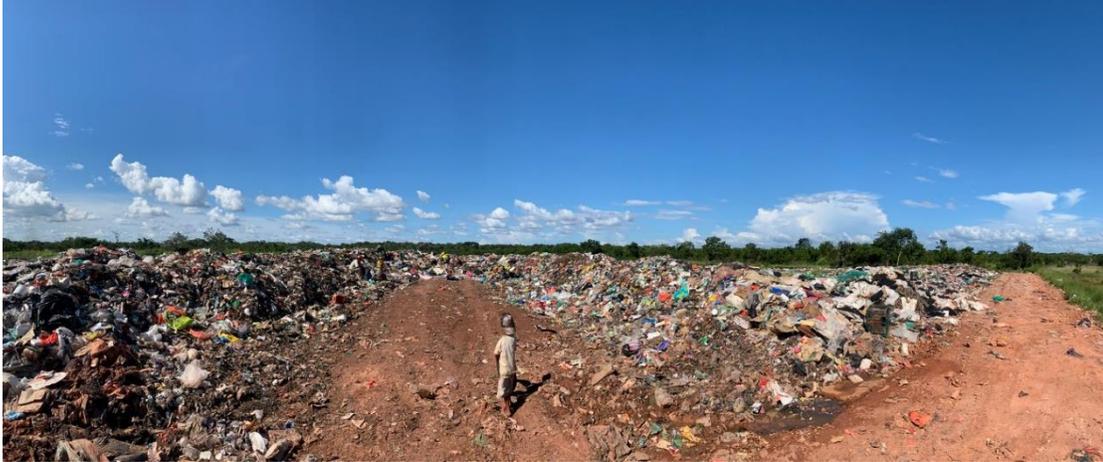
Ilustración 8. Frente de trabajo

El prestador realiza la disposición de residuos no aprovechables en la celda No. 1 la cual comprende un área de 67mx30mx40m. De acuerdo con lo informado por el prestador, ésta cuenta con un sistema de impermeabilización de fondo con geomembrana, sistema de tratamiento de lixiviados que consiste en un sistema de conducción en forma de espina de pescado al interior de la celda direccionado a un pondaje donde se realiza evaporación.

Se evidenció que no se cuenta con una celda de contingencia para la disposición final de residuos.

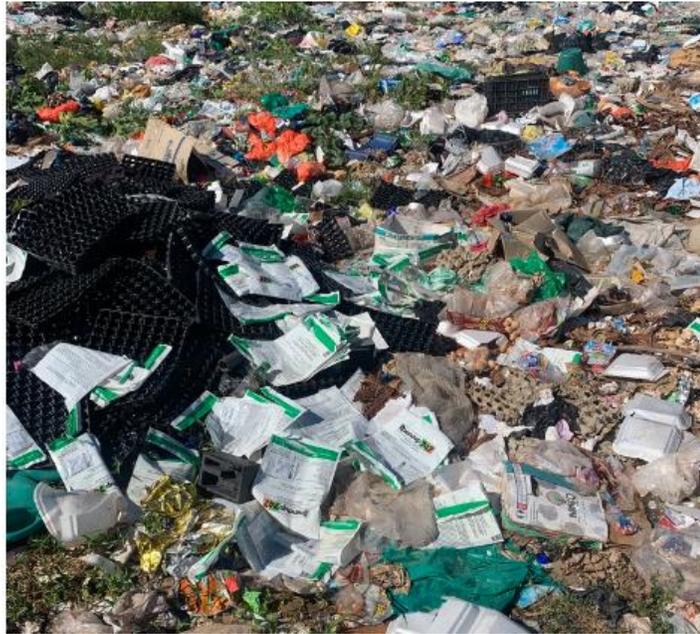
Ilustración 9. Empaques de herbicida

Por otro lado, se evidenciaron empaques de herbicida “*RoundUp*” en la celda operativa, el cual, pertenece a la categoría A4030 – A4 del anexo 2 del Decreto 4741 de 2005 mediante el cual se reglamentan parcialmente los residuos peligrosos. Lo anterior contraviene el numeral 1 del artículo 2.3.2.3.3.1.9. del Decreto 1077 de 2015 en relación con la prohibición del ingreso de residuos peligrosos, cuando no existen celdas de seguridad en los términos de la normatividad vigente.

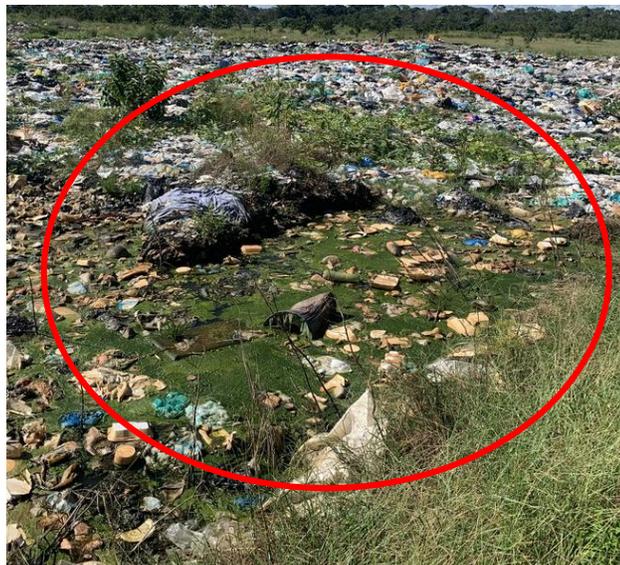
Ilustración 10. Empozamiento de lixiviados

De igual manera, se evidenció ruptura de la geomembrana y empozamiento de lixiviados en la celda operativa, a su vez se identificaron cuerpos de agua aledaños a la celda, frente a lo cual el prestador no tiene conocimiento si estos han entrado en contacto con lixiviados. Lo anterior genera un presunto incumplimiento del artículo 189 de la Resolución 1096 de 2000 y del Literal i) del artículo 2.3.2.3.3.1.7. y el artículo 2.3.2.3.3.1.8. del Decreto 1077 de 2015, por la falta de un adecuado sistema de recolección y tratamiento de lixiviados debido a la acumulación de lixiviados.

- Se evidenció ruptura de la geomembrana de la piscina de lixiviados y empozamiento de estos en la celda operativa. A su vez, se identificaron cuerpos de agua aledaños a la celda, frente a lo cual el prestador no tiene conocimiento si estos han entrado en contacto con lixiviados. Lo anterior genera un presunto incumplimiento del artículo 189 de la Resolución 1096 de 2000 y del Literal i) del artículo 2.3.2.3.3.1.7. y el artículo 2.3.2.3.3.1.8. del Decreto 1077 de 2015.

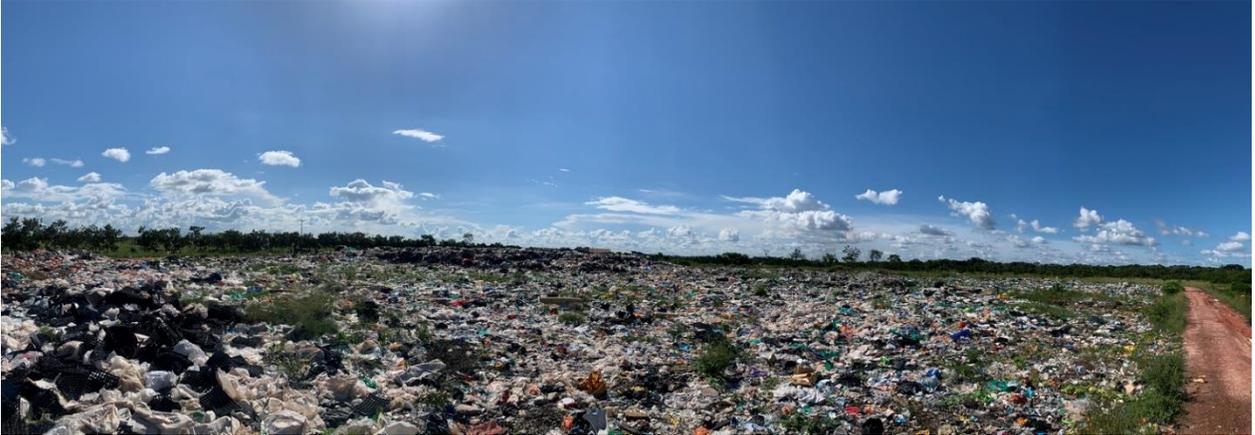
Ilustración 11. Celda No. 1

Ahora bien, frente la celda en operación, se observó que ésta se encuentra descubierta en su totalidad. El prestador informó que esto se debe a la ausencia de maquinaria, falta de material de cobertura y a la presencia de las comunidades indígenas, las cuales continuamente disgregan y dispersan los residuos. En consecuencia, se denota que se contraviene lo dispuesto en el numeral 5 del artículo 2.3.2.3.3.1.9 Criterios operacionales del Decreto 1077 de 2015.

El prestador informó que los vehículos realizan el descargue de los lixiviados en el frente de trabajo.

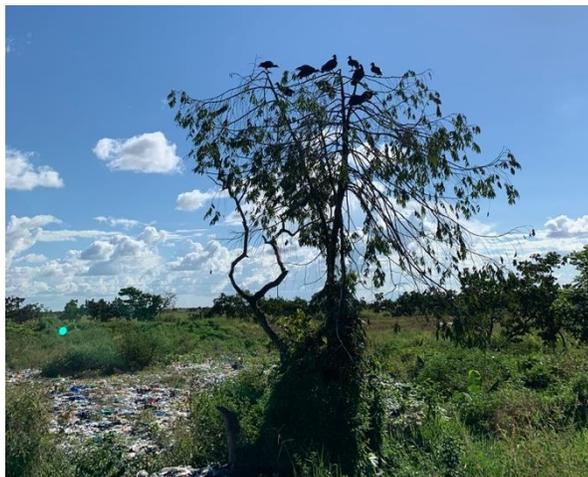
Ilustración 12. Gallinazos

Por otra parte, el prestador informó que realiza el control de vectores mediante encalamiento, mientras que, para los gallinazos cuenta con un control manual realizado por los operadores del relleno. Sin embargo, se observó la presencia de gallinazos aledaños al predio y en sobrevuelo. Lo anterior contraviene lo dispuesto en el artículo 2.3.2.3.3.1.9 Criterios operacionales del Decreto 1077 de 2015, en lo relacionado al control de vectores y roedores.

- Se observó la presencia de gallinazos aledaños al predio y en sobrevuelo. Lo anterior, denota un presunto incumplimiento a lo dispuesto en el artículo 2.3.2.3.3.1.9 Criterios operacionales del Decreto 1077 de 2015, en lo relacionado al control de vectores y roedores.

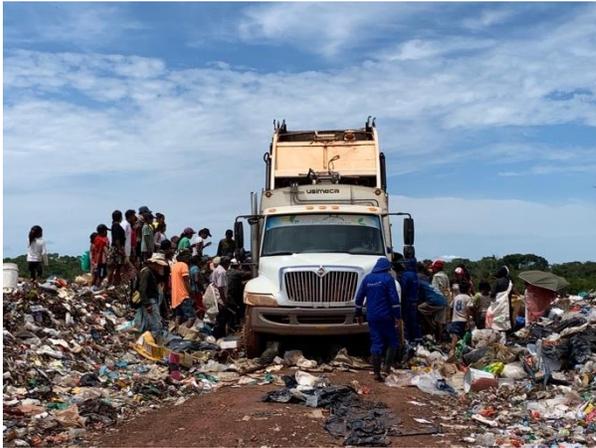
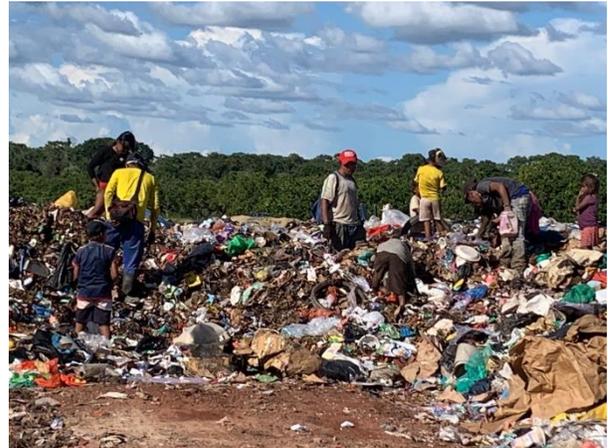
Es de precisar, que durante la visita se observó la presencia de comunidades indígenas en el frente de trabajo realizando la recuperación de material aprovechable y asentamientos alrededor del predio, el prestador informó que esto es una situación reiterativa. Lo anterior, genera un presunto incumplimiento del artículo 2.3.2.3.6.23 del Decreto 1077 de 2015, en relación con la restricción a la recuperación en rellenos sanitarios.

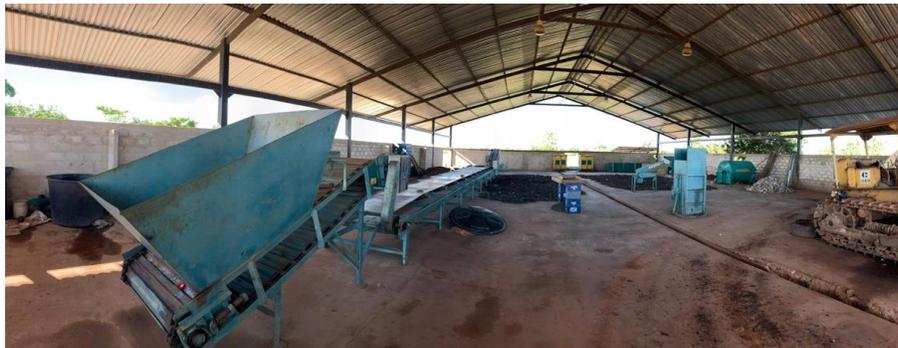
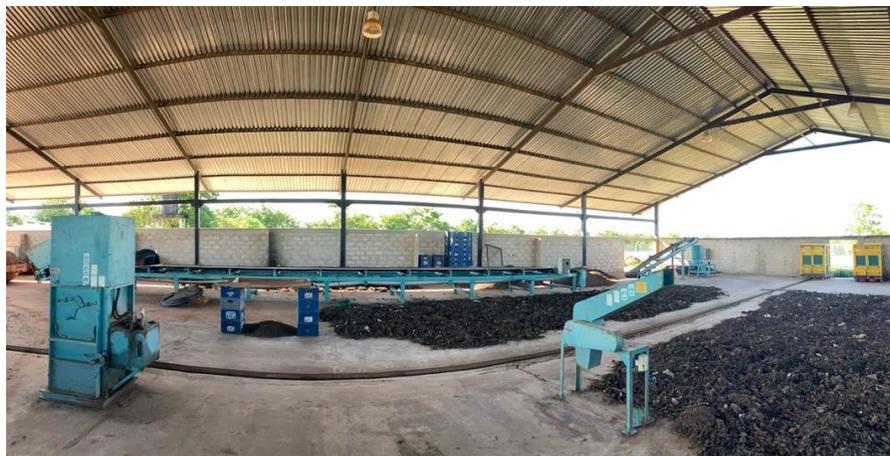
De igual manera, el prestador tiene una infraestructura cubierta destinada al aprovechamiento de materiales orgánicos, la cual se compone de bandas transportadoras, trituradoras y cajas de compostaje. Sin embargo, estas se encuentran inoperativas.

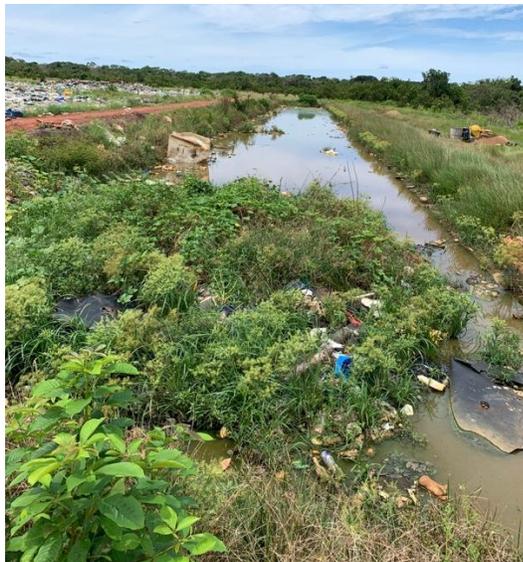
Ilustración 17. Pondaje

Ahora bien, frente al sistema de conducción, transporte y tratamiento de lixiviados, este se encontraba colmatado y con residuos. De igual manera se evidenció pérdida de geomembrana. Lo anterior genera un presunto incumplimiento del artículo 189 de la Resolución 1096 de 2000 y del Literal i) del artículo 2.3.2.3.3.1.7. y el artículo 2.3.2.3.3.1.8. del Decreto 1077 de 2015, por la falta de un adecuado sistema de recolección y tratamiento de lixiviados debido a acumulación de lixiviados.

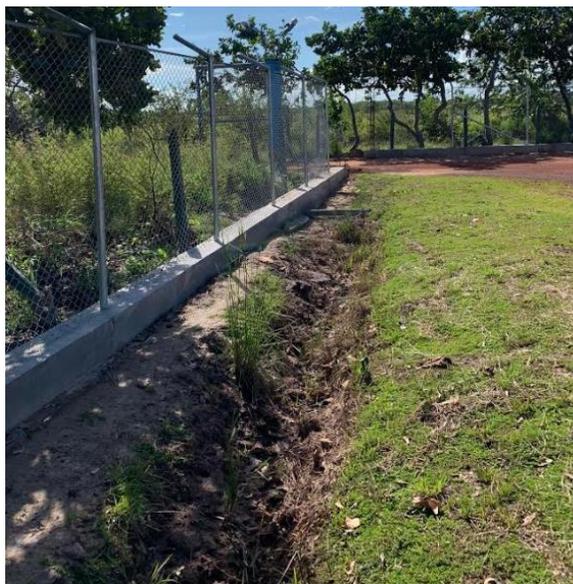
Ilustración 18. Canales en material terreo

Se observó que el sitio cuenta con canales realizados en material terreo para el manejo de aguas lluvias, los cuales se encuentran próximos al cerramiento perimetral. Sin embargo, no se evidenciaron canales perimetrales para la celda en operación. Lo anterior contraviene con lo establecido en el artículo 2.3.2.3.4.13. del Decreto 1077 de 2015 dado que no se considera dentro de la actividad complementaria de disposición final lo establecido en numeral 6.7.4.1 del título F del RAS, lo cual menciona lo siguiente: *“El objetivo del sistema de drenaje es interceptar y desviar las aguas lluvias que caen o penetran al predio del relleno, hacia el cuerpo receptor más cercano”*.
