**EVALUACIÓN INTEGRAL DE PRESTADORES
BUENAVENTURA MEDIO AMBIENTE S.A. E.S.P.**

**SUPERINTENDENCIA DELEGADA PARA ACUEDUCTO,
ALCANTARILLADO Y ASEO**

BUENAVENTURA MEDIO AMBIENTE S.A. E.S.P.

ANÁLISIS AÑOS 2018, 2019 y 2020

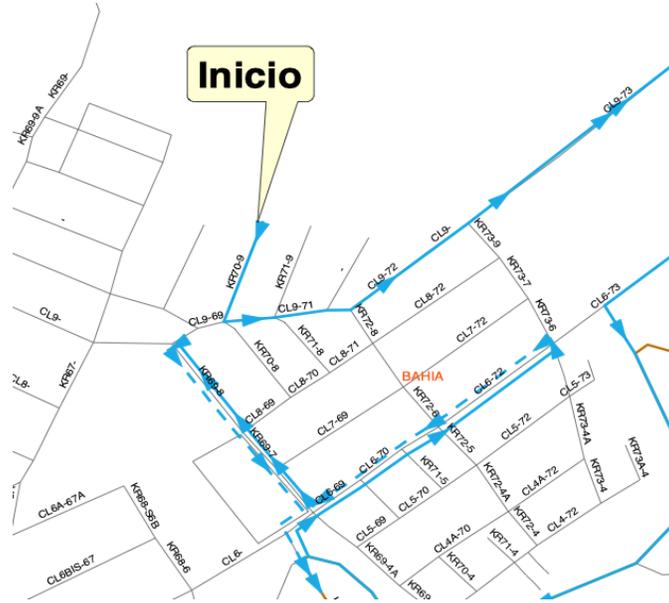
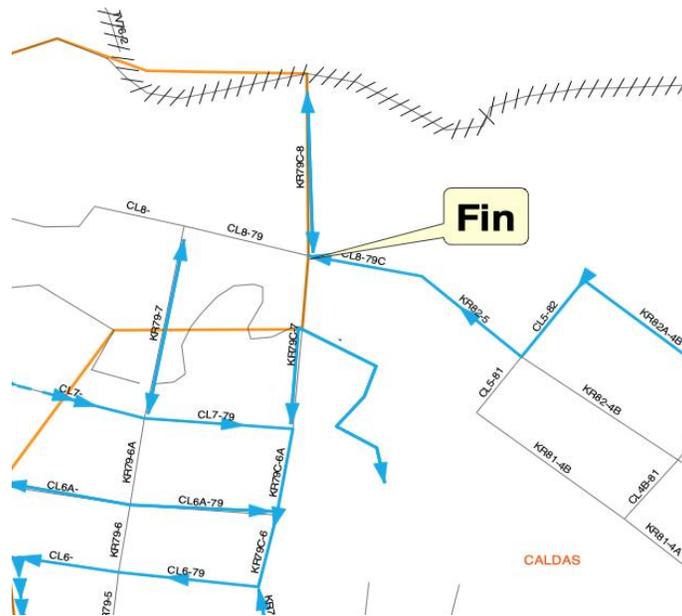
De lo anterior, se presume que la información reportada en el SUI se encuentra desactualizada, de lo que se desprende un presunto incumplimiento del artículo 53 de la Ley 142 de 1994 en lo referente al deber de los prestadores de mantener actualizada la información reportada en SUI. Así mismo, se resalta que la empresa estaría incumpliendo los cronogramas de cargue establecidos para la Resolución No. SSPD 20101300048765 del 15 de diciembre de 2010, ya que se establece en la nota del artículo 4.4.1.6. del anexo, que es obligación del prestador actualizar la información de microrrutas cuando esta haya sido modificada.

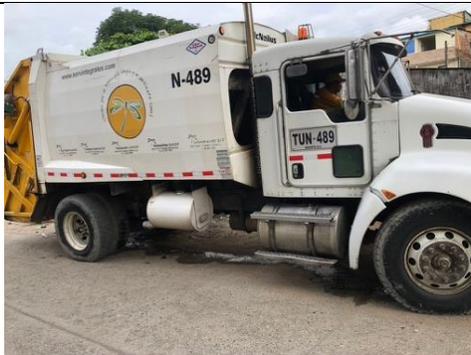
VEHÍCULO PLACA TUN489

Vehículo sin logos de la empresa BMA S.A. E.S.P.

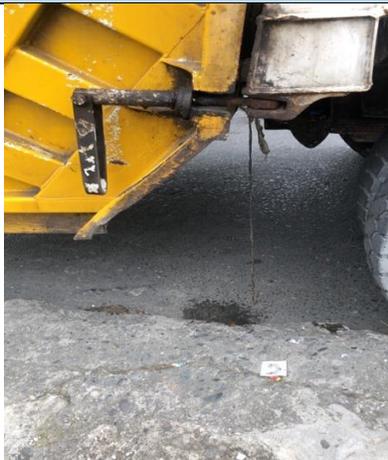
VEHÍCULO PLACAS TUN486

Fuga de lixiviado identificada.

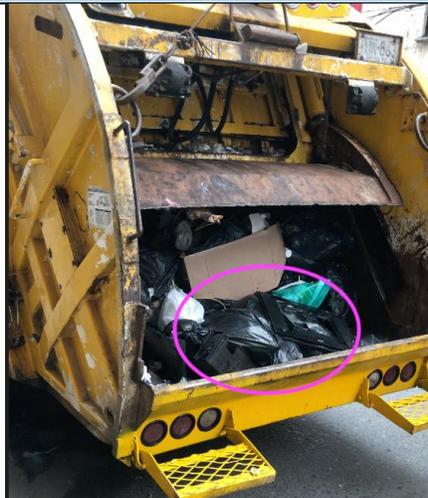
VEHÍCULO PLACA TUN863

Restos de un televisor identificado al interior de la caja compactadora.

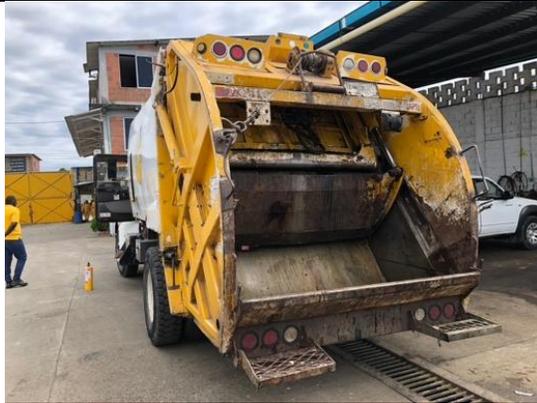
Vehículo TUN861 sin luz en la caja compactadora

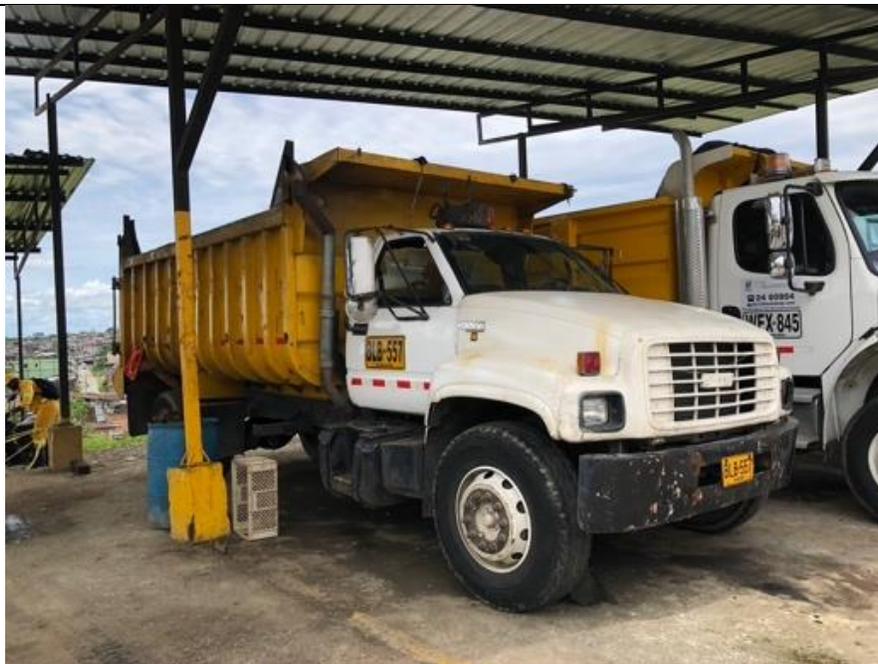
VEHÍCULO PLACA BLB557

Vehículo BLB557 sin logos
VEHÍCULO PLACA WEX845

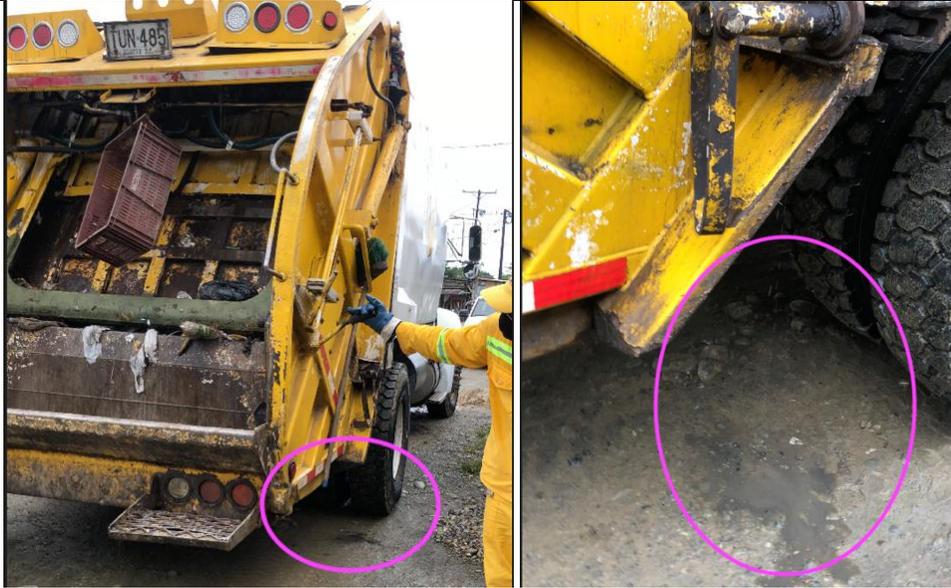
VEHÍCULO PLACA TUN485

Fuga de lixiviado identificada
VEHÍCULO PLACA TUN481

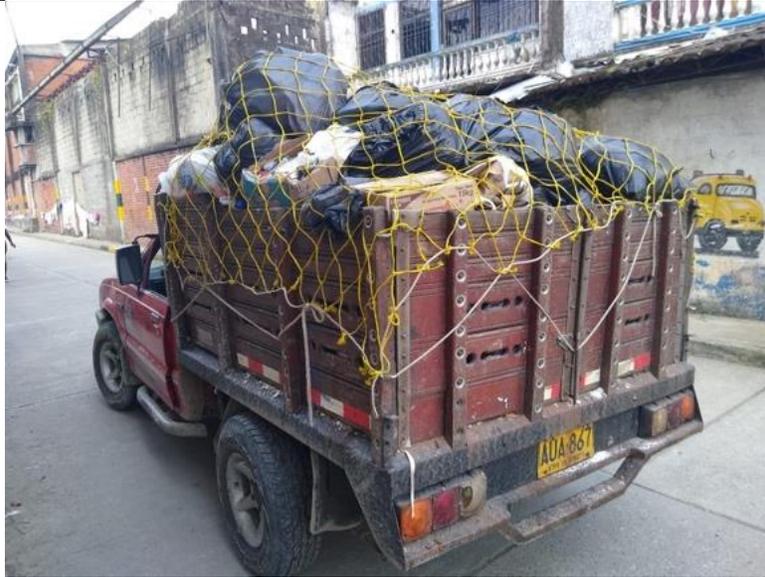
VEHÍCULO PLACA AUA867

Vehículo utilizado para el trasbordo de residuos. Se evidencia la falta de cobertura que evite dispersión de residuos y tampoco se evidencia un sistema de almacenamiento de líquidos (lixiviados)

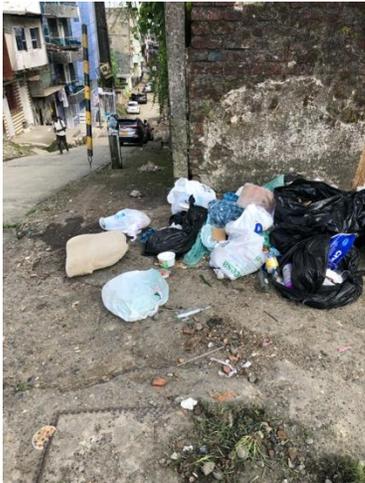
UBICACIÓN / NOMBRE DEL PUNTO	FOTOGRAFÍA	OBSERVACIONES
<p>Punto Calle el Embudo – Centro</p>

<p>El prestador manifiesta que los residuos provienen de habitantes de la zona que no sacan los residuos en el horario diurno establecido y de los establecimientos comerciales de San Andresito.</p>
<p>San Rafael – Carrera 6 y calle Cundinamarca</p>

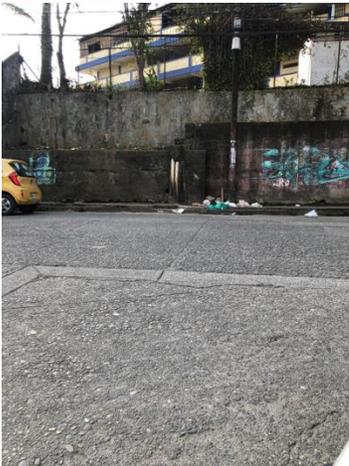
<p>Residuos provenientes de los establecimientos comerciales que disponen ordinarios, voluminosos y escombros.</p>

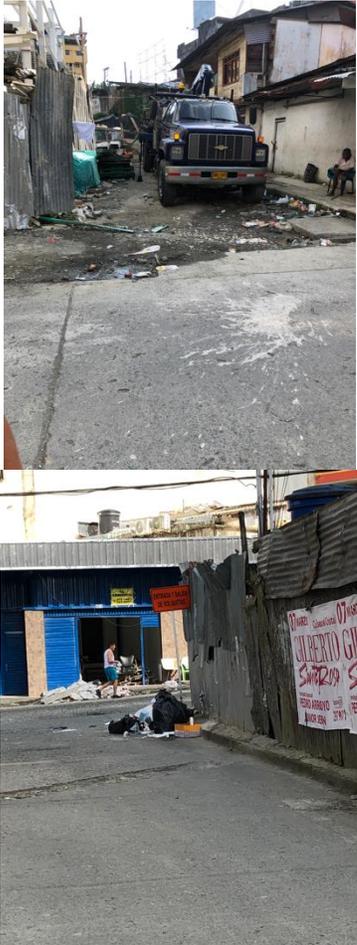
UBICACIÓN / NOMBRE DEL PUNTO	FOTOGRAFÍA	OBSERVACIONES
<p>Punto Calle el Cartucho y Galería Central</p>

<p>Disposición de escombros de construcción, ordinarios de establecimientos comerciales y provenientes de habitantes de calle.</p>
<p>Puntos críticos en torno al hospital</p>

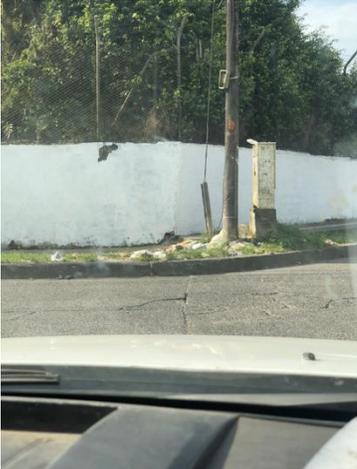
<p>Se identificó presencia de residuos de obra y voluminosos.</p>

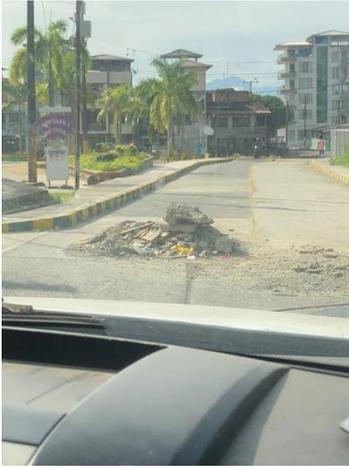
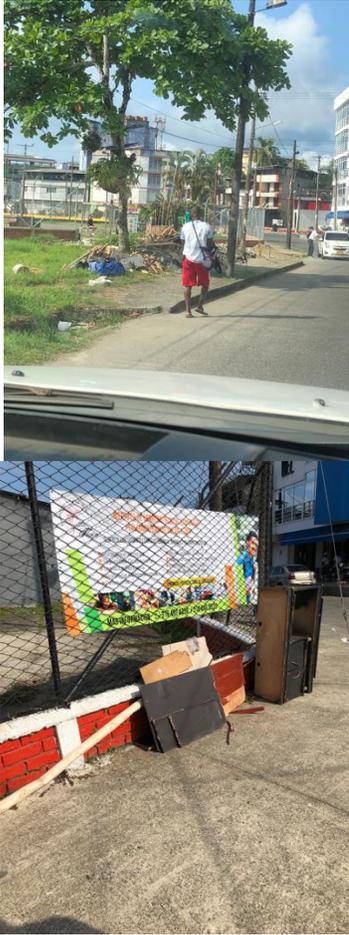
<p>Punto cancha gimnasio de la 20</p>

<p>Residuos mixtos entre ordinarios y de construcción. El prestador indicó que el punto se compone de residuos dispuestos provenientes de una obra aledaña.</p>

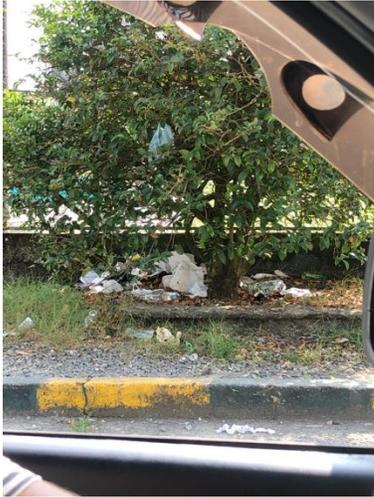
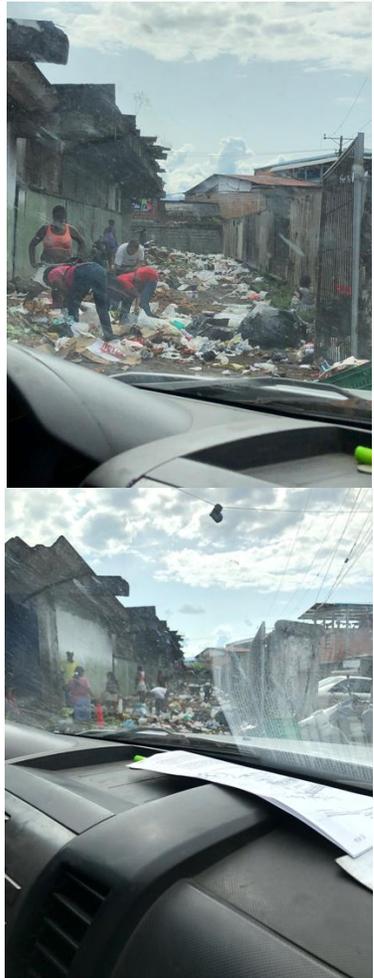
<p>Punto Plaza Bellavista</p>

<p>Punto crítico de la plaza Bellavista en donde se disponen alimentos y demás residuos provenientes de la plaza. Se observó adultos y niños realizando la separación y recolección de alimentos. El operador manifiesta que, en múltiples ocasiones, ha solicitado al ente territorial la construcción de una unidad técnica de almacenamiento para la galería Bellavista.</p>

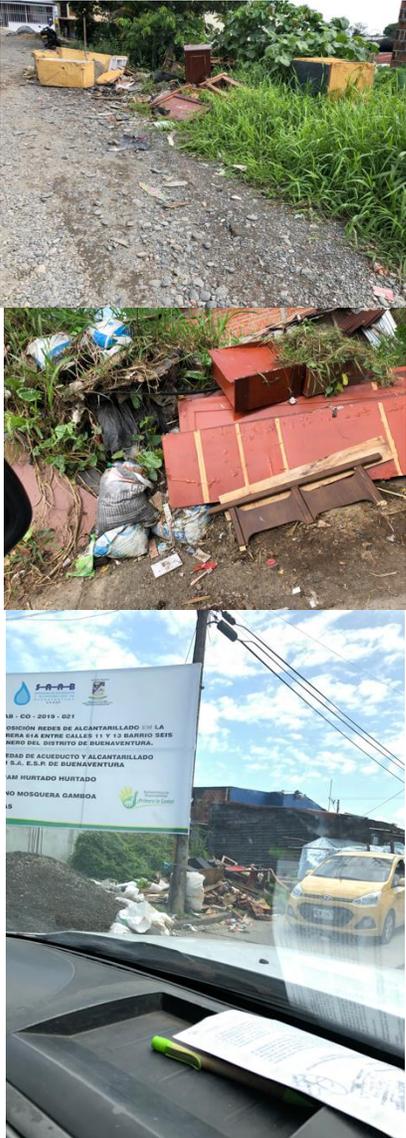
UBICACIÓN / NOMBRE DEL PUNTO	FOTOGRAFÍA	OBSERVACIONES
Barrio 12 de abril

Presencia de dos puntos críticos con grandes cantidades de residuos voluminosos dispuestos.
Eje ambiental barrio las Américas

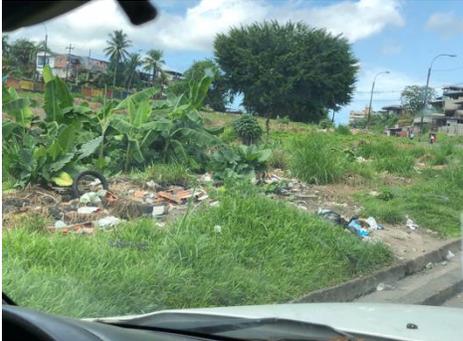
Punto crítico que cubre un área extensa en donde se identifican gran cantidad de residuos ordinarios, de escombros y llantas. Se identificó condiciones complejas de acceso debido a la presencia de habitantes de la calle en la zona.

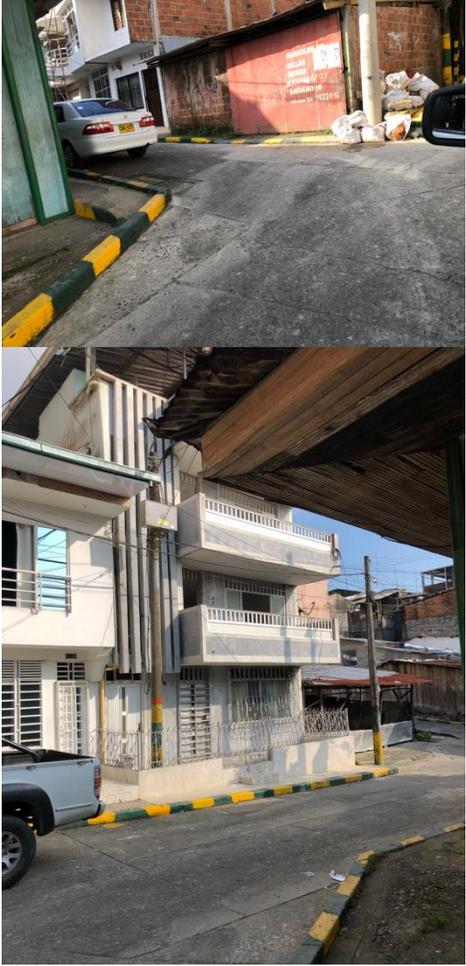
ZONA DE DIFÍCIL ACCESO	PROBLEMÁTICA	FOTOGRAFÍA
<p>TIJERAS</p>	<p>Radio de giro que no permite el acceso del compactador. Adicionalmente se identificó viviendas con el techo por fuera de la línea de paramento y vehículos estacionados que, teniendo en cuenta el ancho de la vía, también impiden el paso del compactador. La zona es atendida con la camioneta de estacas.</p>

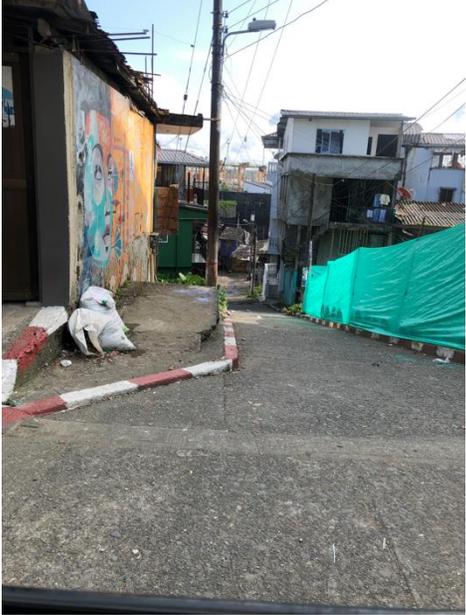
ZONA DE DIFÍCIL ACCESO	PROBLEMÁTICA	FOTOGRAFÍA
BARRIO NAYITA 2	<p>Zona de palafitos, de vías angostas y de baja estabilidad del terreno. En esta zona se atiende mediante acuerdo de colaboración social y ambiental con habitantes de la comunidad, que recogen y apilan los residuos en zonas por donde el compactador tiene acceso.</p>

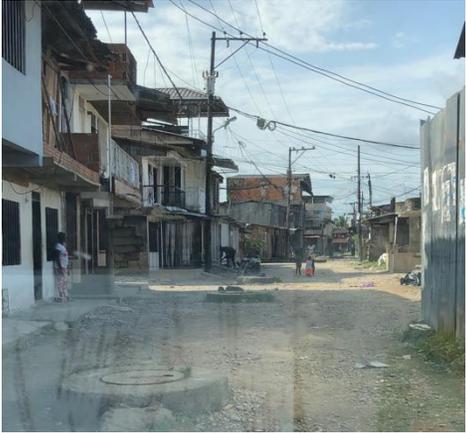
Cucho Bravo	<p>Se observó presencia de alcantarillas por encima de la cota vial, viviendas con techos por fuera de la línea de paramento. La zona es recolectada con el apoyo de la camioneta de estacas y puntos de acopio en callejones angostos.</p>

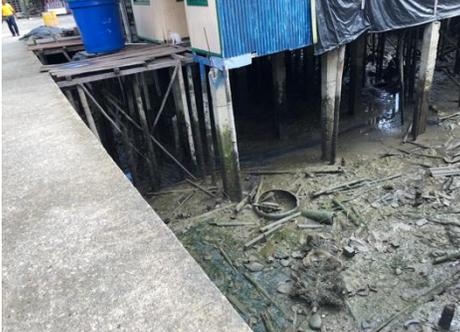
Lleras	<p>Zona de difícil acceso en la cual se identificó la construcción de viviendas en terrenos irregulares a modo de invasión. La zona es recolectada por medio de la camioneta de estacas y posterior trasbordo.</p>	<p>No se tomó registro fotográfico debido a las condiciones de seguridad de la zona.</p>
Santa Fe Continental	<p>Zona palafítica en donde también se identificó presencia de cables de alta tensión a baja altura. La zona es atendida por medio de camioneta de estacas y puntos de acopio. Una usuaria de la zona manifestó que, a pesar de que la ruta se atiende los martes, jueves y sábados, no había pasado la camioneta desde el martes 25 de febrero.</p>

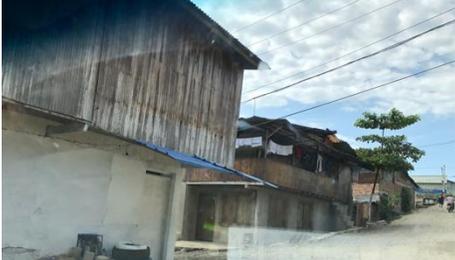
Puertas del Mar	<p>Zona con presencia de cables de alta tensión a baja altura, terreno inestable y techos por fuera de la línea de paramento. Debido a las condiciones de seguridad no se tomó registro fotográfico de la totalidad de la zona. La zona es atendida con camioneta de estacas.</p>

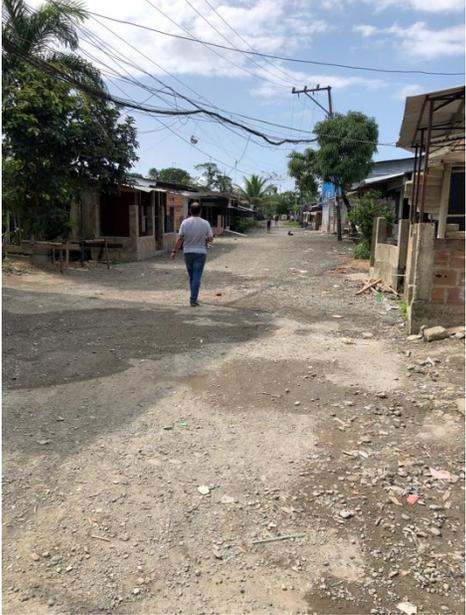
ZONA DE DIFÍCIL ACCESO	PROBLEMÁTICA	FOTOGRAFÍA
Zona Bellavista	Vía con cables de alta tensión a baja altura que impiden el acceso del vehículo compactador. La zona es atendida con camioneta de estacas.

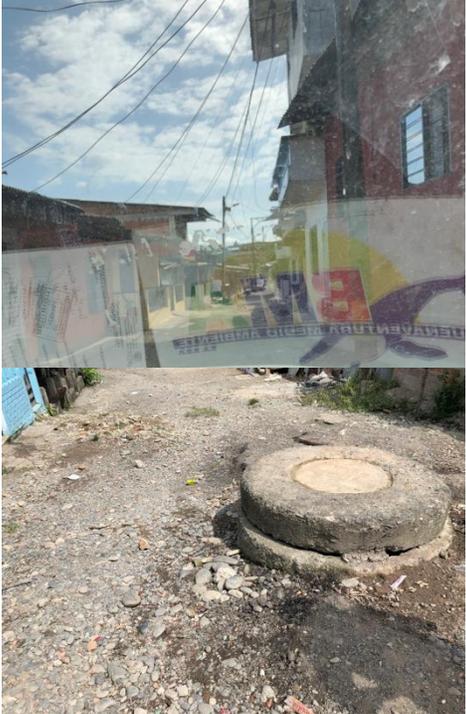
Miraflores	Zona de difícil acceso debido al ancho de las vías, las pendientes y la presencia de alcantarillas con cota superior a la cota de la vía. La zona es atendida con camioneta de estacas.

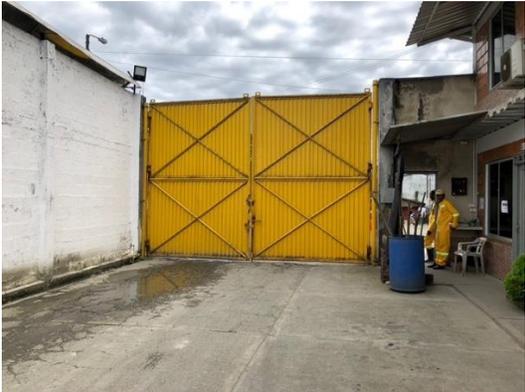
Portón de ingreso a la base (no se identifica demarcación de los sentidos de circulación)	Zonas administrativas y operativas

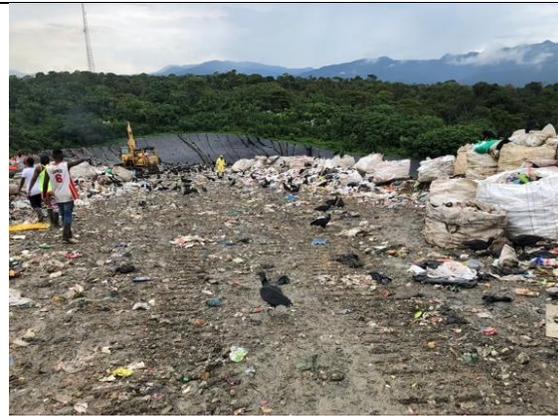
Presencia de gallinazos en la celda

- La optimización del vaso 1, continúa con las mismas deficiencias técnicas que históricamente se han mantenido en la disposición final realizada en el predio de Córdoba. Esto es: 1) Vectores (gallinazos), 2) Entrada y salida de personas no autorizadas, asentamiento de las mismas en el predio y reciclaje informal dentro y fuera del frente de descargue del vaso. Teniendo en cuenta que estos aspectos son de índole principalmente social, se recomienda realizar una mesa de trabajo con las entidades locales y nacionales con injerencia en el tema y establecer un plan de trabajo de tal manera que cumpliendo con la normativa de aprovechamiento el

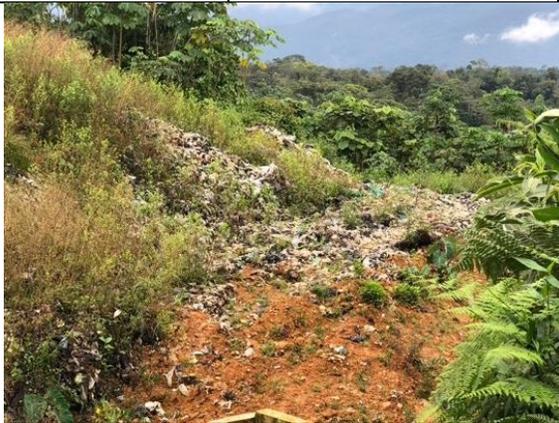
Residuos sin cobertura en la celda botadero

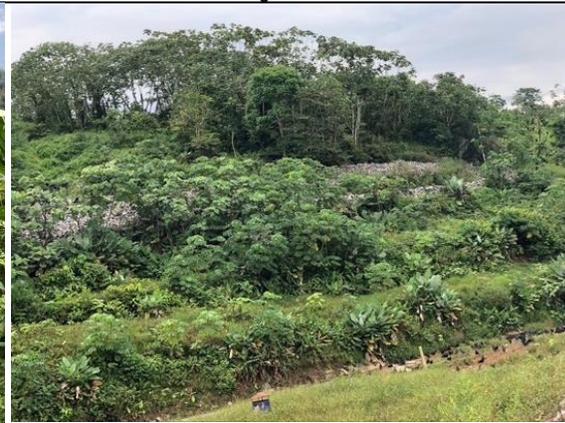
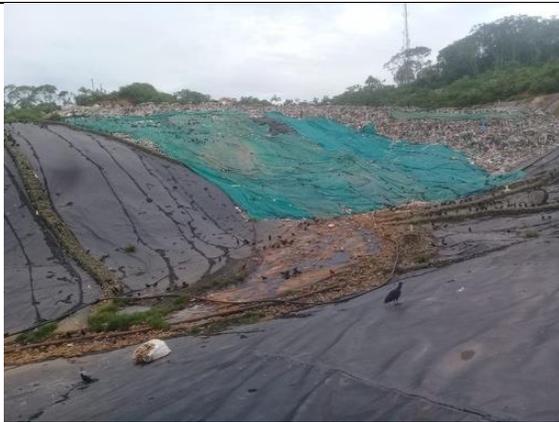
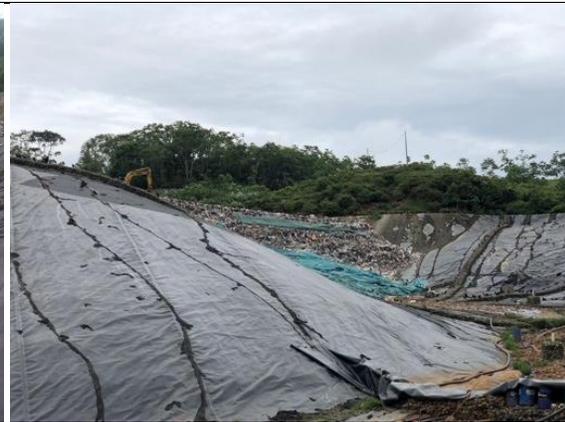
Residuos sin cobertura en la celda de optimización vaso 1

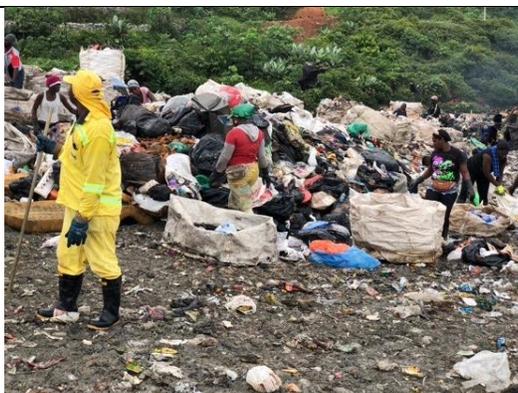
Presencia de recicladores en el frente de trabajo

- La operación del sitio de disposición final continúa presentando las deficiencias históricas que se han identificado en anteriores visitas, como la presencia de vectores y de recicladores en el frente de trabajo. Adicionalmente, la vida útil se considera de mediano – corto plazo, por lo que resulta prioritario que se encuentre una solución a largo plazo por parte del Distrito para la disposición de los residuos de Buenaventura.
