EVALUACIÓN INTEGRAL DE PRESTADORES

**EMPRESA METROPOLITANA DE ASEO DE
PASTO S.A. E.S.P.**

**SUPERINTENDENCIA DELEGADA PARA ACUEDUCTO,
ALCANTARILLADO Y ASEO
DIRECCIÓN TÉCNICA DE GESTIÓN DE ASEO
Bogotá D.C., Agosto de 2019**

ANÁLISIS AÑO 2017- 2018 y 1er SEMESTRE DE 2019

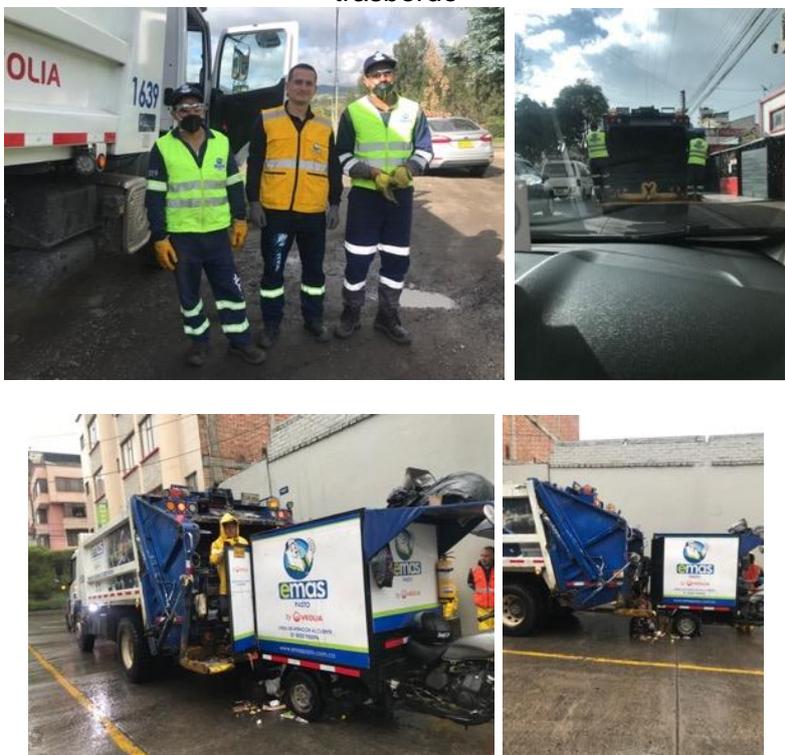
Imagen 10. Operarios, dotación de seguridad industrial, equipo de lluvia y actividad de trasbordo

De lo anterior, se identifica que el prestador realiza la actividad de trasbordo por medio del uso de un vehículo motorizado adecuado con carga tipo furgón. Si bien se observa un acople funcional, también se identifica que se genera esparcimiento de residuos sólidos en el área de trasbordo. En este sentido, se estaría ante un presunto incumplimiento del artículo 2.3.2.2.3.39. del Decreto 1077 de 2015.

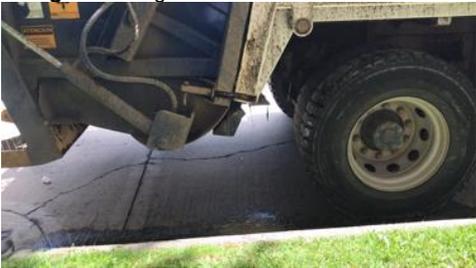
DATOS DE VERIFICACIÓN		IDENTIFICACIÓN DEL VEHÍCULO	
Fecha:	31/05/19	Placas:	SVR 885
Hora:	12:00 p.m.	Tipo:	Compactador
Dirección:	Calle 44 entre calle 2	Capacidad:	8.5 ton
		Modelo:	2018
		Marca:	MERCEDEZ BENZ
		Propietario:	EMAS PASTO
OBSERVACIONES		EVIDENCIA FOTOGRÁFICA	
- Se identificó fuga de líquido (lixiviado) en el vehículo		<p>Imagen 15. Fuga de lixiviado vehículo SVR 885</p>

- El vehículo de placas 346 APP no se encuentra reportado en el SUI.
- Los vehículos de placas SVS 193 y SVR 885 presentaron fuga de líquido lixiviado al momento de la verificación.
- En el vehículo de placas SVS 19 no se portaban elementos complementarios para evitar la dispersión de residuos en la vía pública.

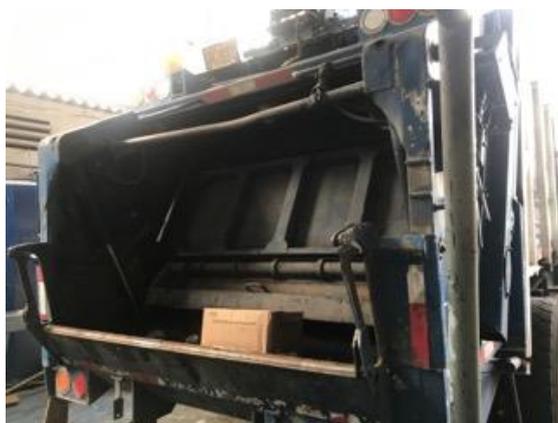
Imagen 25. Vehículo con residuos en la caja compactadora

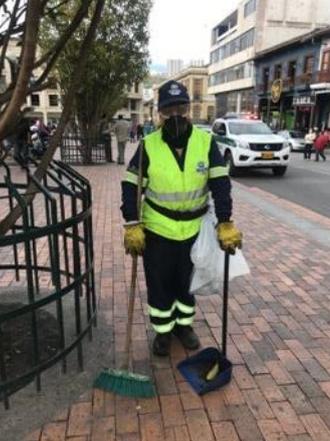
MB05 – R9	3:07 p.m. 30/05/19	Plaza de Nariño	<p>- El operario NO portaba plano de la microrruta.</p> <p>- Contaba con elementos de seguridad industrial como gorra de sol y cuello, guantes, tapabocas, botas punta de acero, overol reflectivo y gafas de seguridad.</p> <p>- Los elementos utilizados para la actividad de barrido son: conos de señalización, escoba, bolsas y recogedor.</p> <p>- El horario de la ruta informado por el prestador es de 5 am a 12 m y de 1 p.m. a 7 p.m. en frecuencia diaria 2 veces al día.</p> <p>- Los residuos generados son recolectados por la microrruta MP08 R1 y R2.</p>	<p>Imagen 29. Operario de barrido ruta MB05 R9</p>

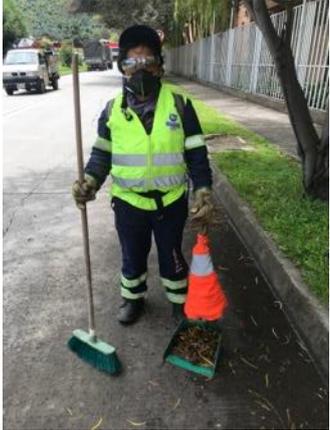
MB05 – R4	3:23 pm. 30/05/19	Calle 17 entre carreras 28 y 29	<p>- El operario NO portaba plano de la microrruta.</p> <p>- Contaba con elementos de seguridad industrial como gorra de sol y cuello, guantes, tapabocas, botas punta de acero, overol reflectivo.</p> <p>- Los elementos utilizados para la actividad de barrido son: conos de señalización, escoba y recogedor. No contaba con bolsas.</p> <p>- El horario de la ruta informado por el prestador es de 4 am a 9 am y de 1 p.m. a 4 p.m. en frecuencia diaria 2 veces al día.</p> <p>- Los residuos generados son recolectados por la microrruta MP08 R1 y R2.</p>	<p>Imagen 30. Operario de barrido ruta MB05 R9</p>

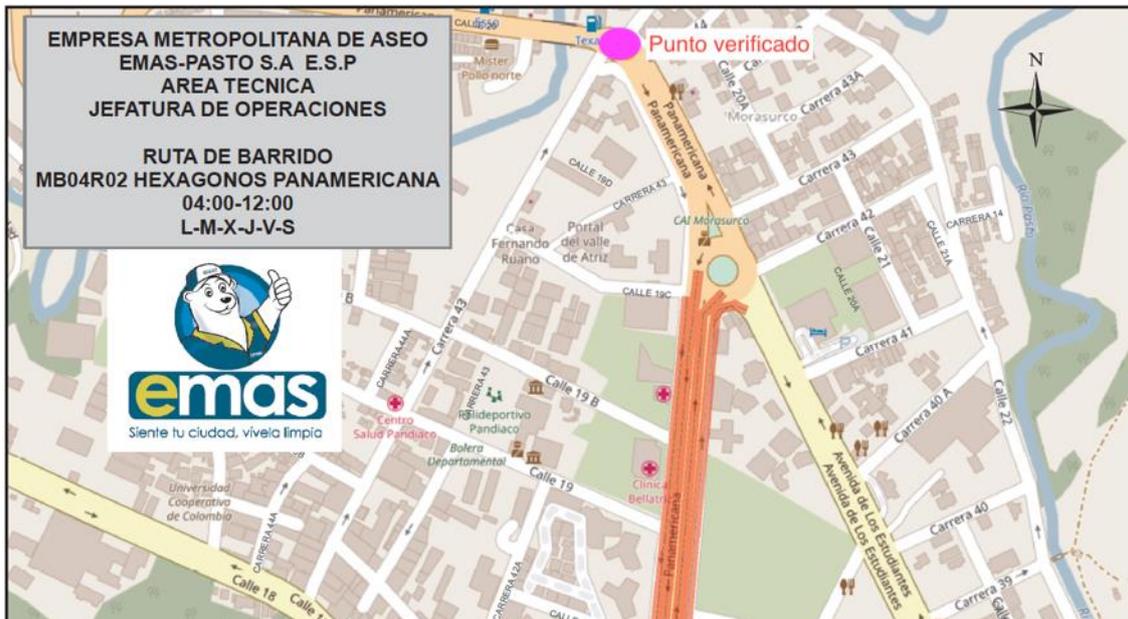
Imagen 31. Punto verificado por fuera del plano de la microrruta entregada

De esta manera, se identificó un presunto incumplimiento del artículo 2.3.2.2.4.59. del Decreto 1077 de 2015, por parte de uno de los operarios, al no contar con elementos para el almacenamiento y transporte de los residuos barridos:

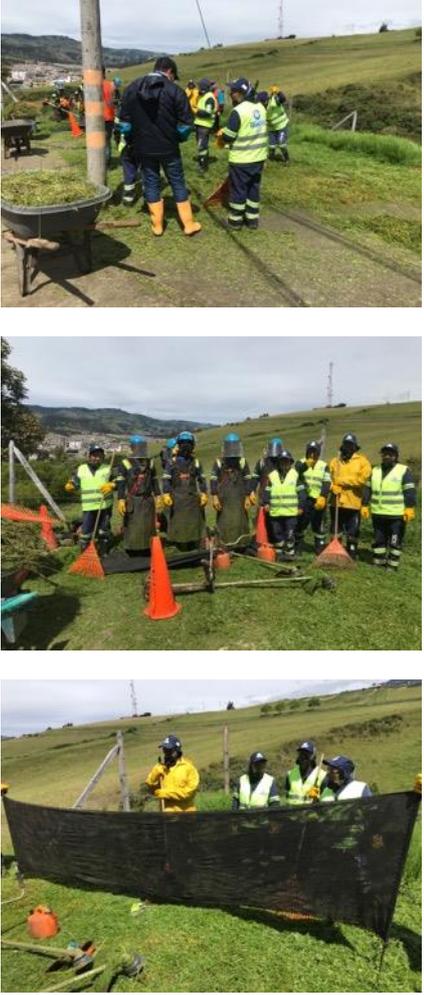
Lugar	Observaciones	Evidencia Fotográfica
<p>Barrio Villa Recreo</p>	<p>El prestador informó que al final de cada jornada se mide el área, dado que el PGIRS no especifica el área de cada sector.</p> <p>Esta zona es atendida cada 3 meses.</p> <p>El NO prestador contaba con valla informativa.</p> <p>La zona intervenida NO se encontraba correctamente demarcada con cinta de seguridad.</p> <p>El prestador contaba con una malla de protección de altura inferior a 1.5 metros.</p> <p>Los operarios contaban con dotación de seguridad industrial como overol reflectivo, gorra de sol y cuello, mascarilla o gafas de seguridad, peto carnaza, canilleras, protección auditiva, guantes y botas.</p> <p>En la cuadrilla había un total de 11 operarios que contaban con la respectiva protección industrial.</p>

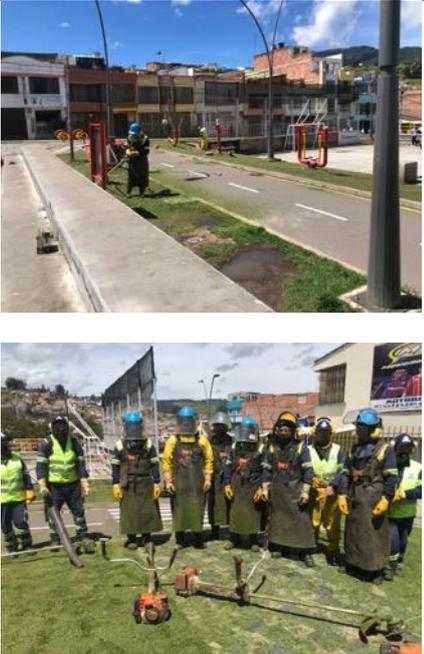
<p>Parque Santa Mónica</p>	<p>El prestador informó que al final de cada jornada se mide el área, dado que el PGIRS no especifica el área de cada sector.</p> <p>Esta zona es atendida cada 3 meses.</p> <p>El NO prestador contaba con valla informativa.</p> <p>La zona intervenida NO se encontraba correctamente demarcada con cinta de seguridad.</p> <p>El prestador contaba con una malla de protección de altura inferior a 1.5 metros.</p> <p>Los operarios contaban con dotación de seguridad industrial como overol reflectivo, gorra de sol y cuello,</p>

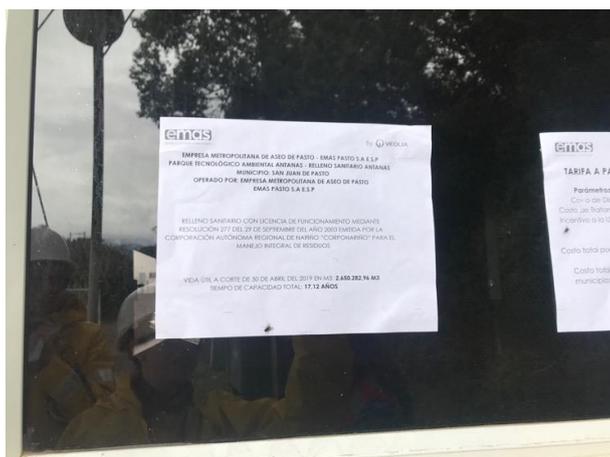
Imagen 40. Publicación de capacidad remanente y vida útil del relleno sanitario

Respecto a la vida útil del sitio, el prestador informó durante la visita que cuenta con 17,12 años restantes autorizados para disponer residuos, correspondientes a una capacidad remanente de 2'659.282,96 m³, la cual se publica en la caseta de pesaje. De acuerdo con los rangos de densidad de compactación informados por el prestador durante la visita (1,07 ton/m³ a 0,98 ton/m³), se identificó coincidencia entre la vida útil informada y la calculada, asumiendo un índice de compactación máximo. No se pudo corroborar concordancia entre la vida útil informada y la consignada en la licencia ambiental, teniendo en cuenta que no se tienen los conceptos técnicos de CORPONARIÑO.

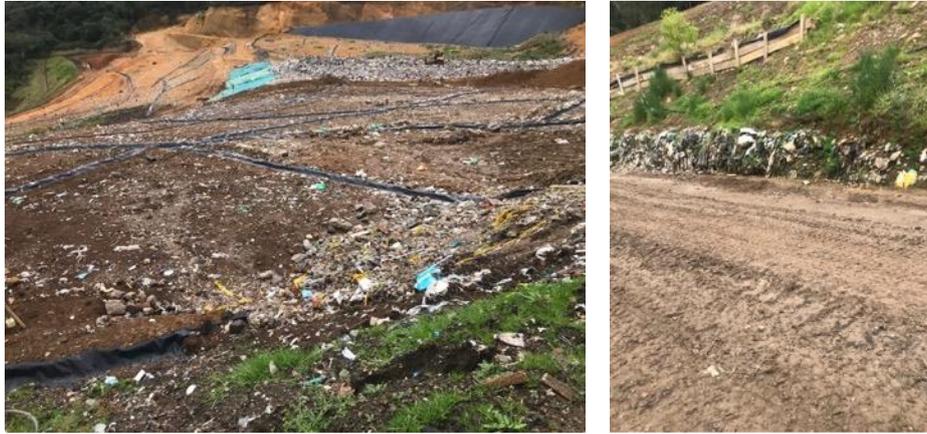
Imagen 49. Zonas sin adecuada cobertura

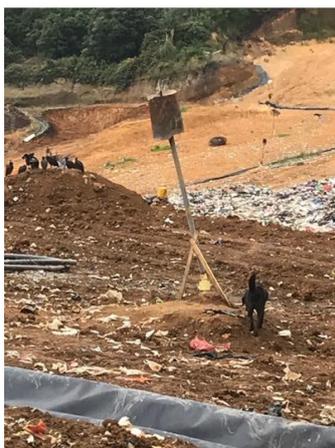
La empresa informó que realiza recolección, concentración y venteo de gases a través de chimeneas, lo cual se pudo corroborar durante la visita. No obstante, se identificaron algunas chimeneas con pérdida de posición vertical. Por otra parte, la empresa hizo entrega de la última caracterización realizada del biogás (Ver anexo 7.8) y el registro de los parámetros meteorológicos de la zona del relleno sanitario como temperatura, presión y humedad, para lo corrido del 2019:

Imagen 61. Chimenea con pérdida de verticalidad
