**EVALUACIÓN INTEGRAL DE PRESTADORES
OPERADORES DE SERVICIOS DE LA SIERRA
S.A.S. E.S.P.**

**SUPERINTENDENCIA DELEGADA PARA ACUEDUCTO,
ALCANTARILLADO Y ASEO**

**DIRECCIONES TÉCNICAS DE GESTIÓN DE ACUEDUCTO,
ALCANTARILLADO Y ASEO**

Bogotá, diciembre de 2019

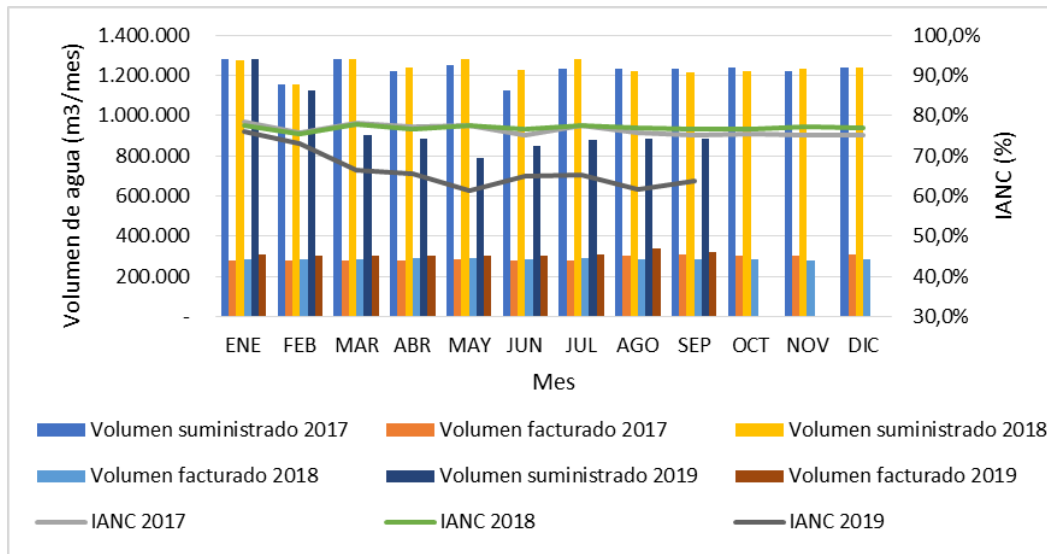
Gráfica 17. Índice de agua no contabilizada.

Según lo anterior, se evidencia que durante las vigencias 2017 y 2018, las pérdidas de agua fueron de aproximadamente 75%. Sin embargo, durante el primer semestre del año 2019, éstas disminuyeron a aproximadamente 62%.

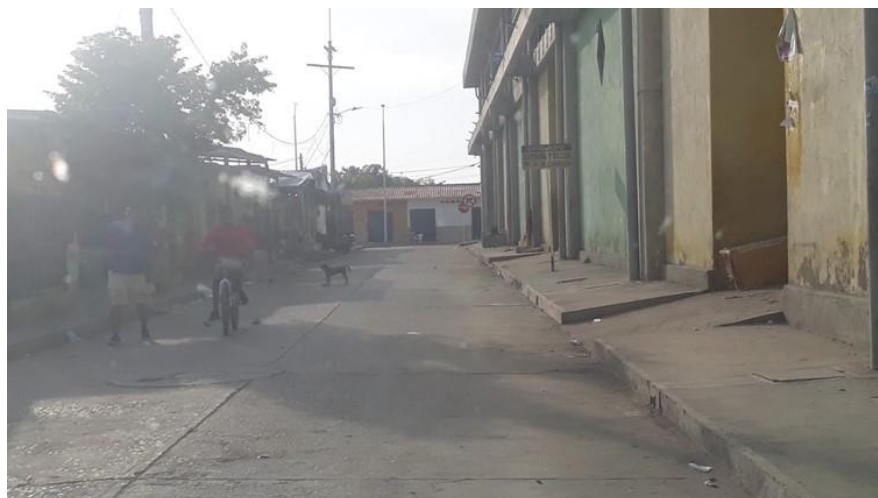
Imagen 22. Estado calles alrededor de la Plaza de Mercado, Ciénaga Magdalena

Teniendo en cuenta lo anterior, el prestador presuntamente incumple el Artículo 2.3.2.2.3.42 del Decreto 1077 de 2015, al no contar con cajas de almacenamiento en la plaza de mercado y los dos cementerios del referido municipio.

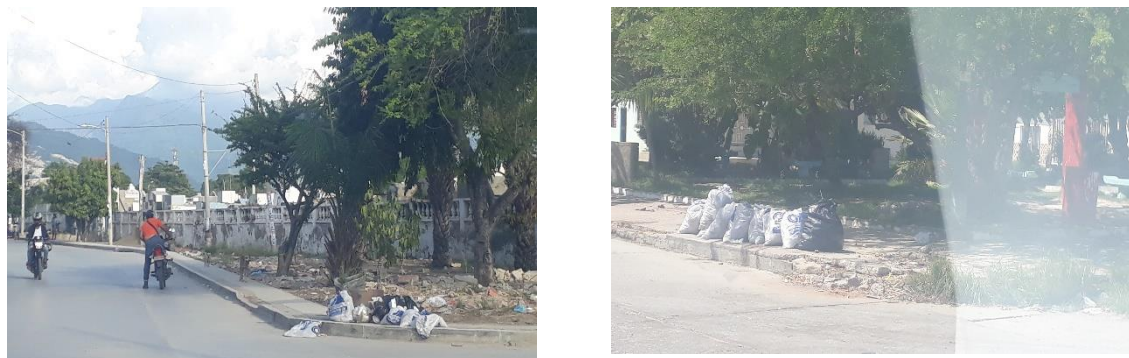
Adicionalmente, durante la visita adelantada el día 06/11/2019 no se observaron cajas de almacenamiento en los alrededores de los cementerios San Miguel y San Rafael del referido municipio. Lo anterior, se encuentra soportado en el siguiente registro fotográfico:

Imagen 23. Ausencia caja de almacenamiento en los cementerios San Miguel y San Rafael del municipio de Ciénaga-Magdalena

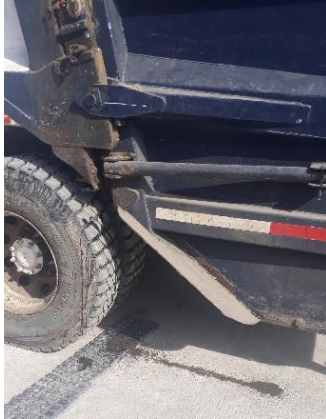
Datos De Verificación		Identificación Del Vehículo	
Fecha:	07/11/2019	Placas:	TSP 586
Hora:	08:45	Tipo:	Compactador
Dirección:	Calle 19 Carrera 11	Capacidad:	25 yd ³
		Modelo:	2013
		Marca:	KENWORTH
		Propietario:	INTERASEO
Observaciones		Evidencia Fotográfica	
<ul style="list-style-type: none"> - Equipo de carreteras incompleto, ausencia de tacos - Ausencia de manijas en el costado derecho del vehículo - Se observó fuga de lixiviados en la tolva del vehículo. - El tubo de escape se encontraba por debajo del nivel de la caja compactadora. - El vehículo de recolección efectuó la recolección de residuos de construcción y demolición. 		<p>Fuga de lixiviados en la tolva, vehículo de placas TSP 586</p>

<p>Tubo de escape por debajo de la altura máxima del vehículo TSP-586</p>

- Los siguientes vehículos de recolección y transporte presentaron fuga de lixiviados: TSP-586, UYR-406 y GOE-144. Por lo anterior, el prestador presuntamente incumple el numeral 6 del artículo 2.3.2.2.2.3.36. del Decreto 1077 de 2015.

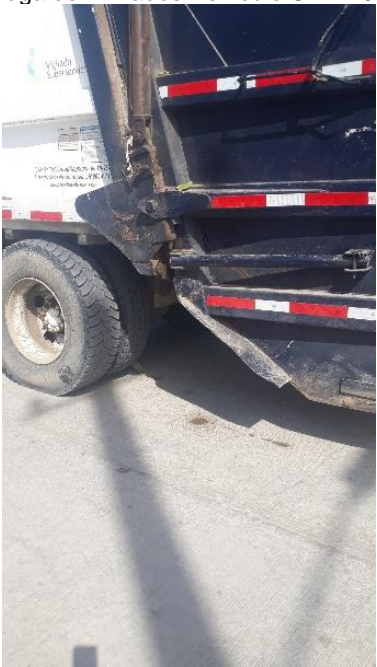
Datos De Verificación		Identificación Del Vehículo	
Fecha:	07/11/2019	Placas:	UYR-406
Hora	09:20	Tipo:	Compactador
Dirección:	Calle 19 Carrera 2	Capacidad:	05 yd ³
		Modelo:	2005
		Marca:	INTERNATIONAL
		Propietario:	INTERASEO
Observaciones		Evidencia Fotográfica	
<ul style="list-style-type: none"> - El tubo de escape se encontraba por debajo de la altura máxima del vehículo. - No contaba con equipo de carreteras completo, ausencia de tacos. - Presentaba fuga de lixiviados 		<p>Fuga de lixiviados Vehículo UYR-406</p>

<p>Tubo de escape por debajo de la altura máxima del vehículo UYR-406</p>

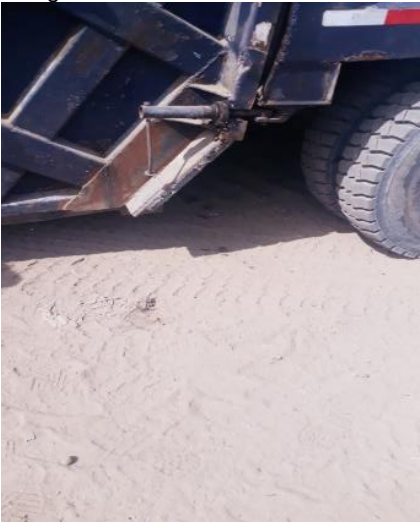
Datos de verificación		Identificación del vehículo	
Fecha:	07/11/2019	Placas:	GOE-144
Hora:	09:49	Tipo:	Compactador
Dirección:	Troncal hacia el Relleno Sanitario Oasis	Capacidad:	17 yd ³
		Modelo:	2006
		Marca:	INTERNATIONAL
		Propietario:	INTERASEO
Observaciones		Evidencia Fotográfica	
<ul style="list-style-type: none"> - Equipo de carreteras incompleto dado que contaba con tacos. - El tubo de escape se encontraba por encima de la altura máxima del vehículo. - El vehículo presentaba fuga de lixiviados. - El vehículo fue retirado en el momento de la visita, debido a fallas estructurales. 		<p>Fuga de lixiviado vehículo GOE 144</p>

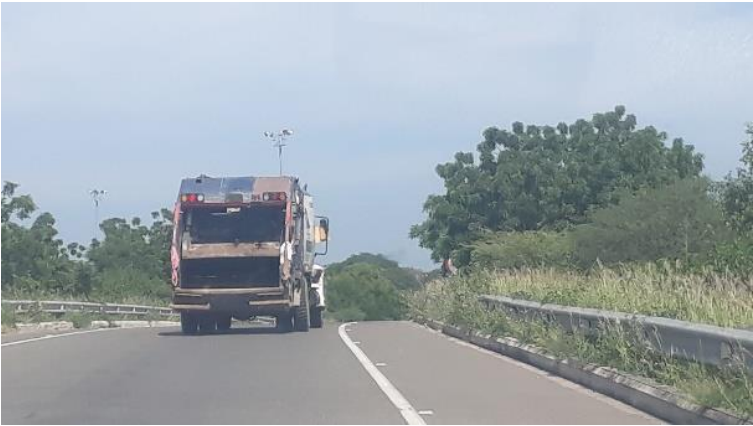
<p>Falla estructural del vehículo GOE 144</p>

- El día 7 de noviembre de 2019, el vehículo identificado con placas GOE 144, fue retirado de la operación por presentar falla estructural. Por lo anterior, presuntamente el prestador incumplió el artículo 2.3.2.2.2.3.37 del Decreto 1077 de 2015.

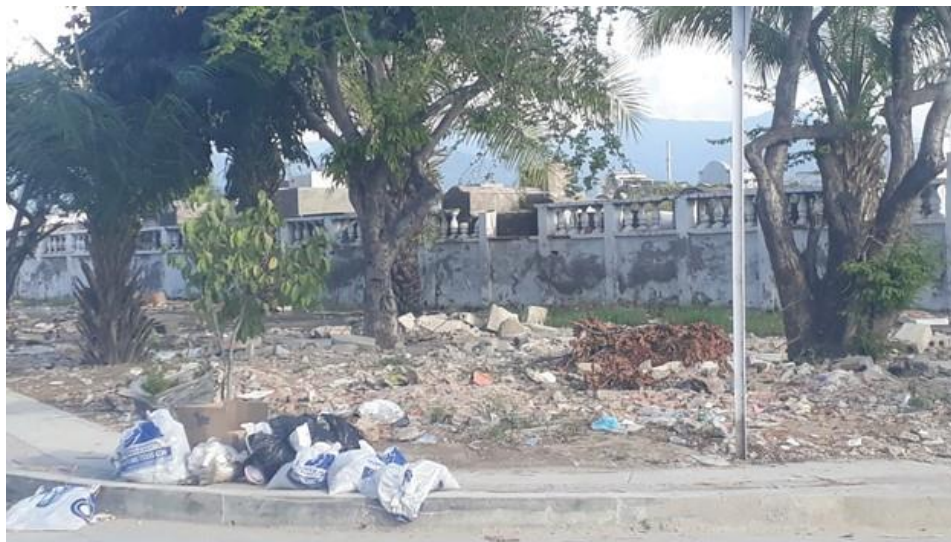
Imagen 38. Punto Crítico Cementerio San Rafael, Ciénaga-Magdalena

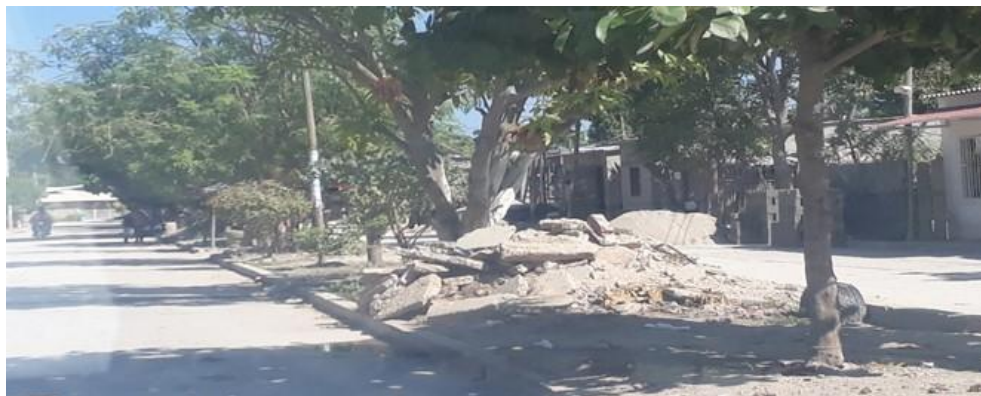
Imagen 39. Punto Crítico Carrera 35 entre calles 16 y 17, barrio el Poblado, Ciénaga

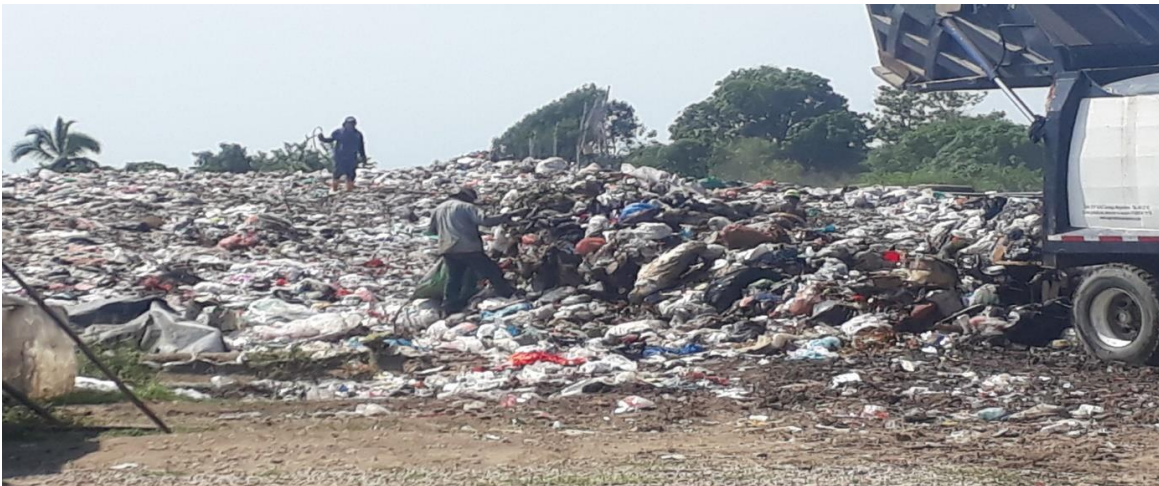
Imagen 60. Presencia de Recicladores en el Frente de Trabajo

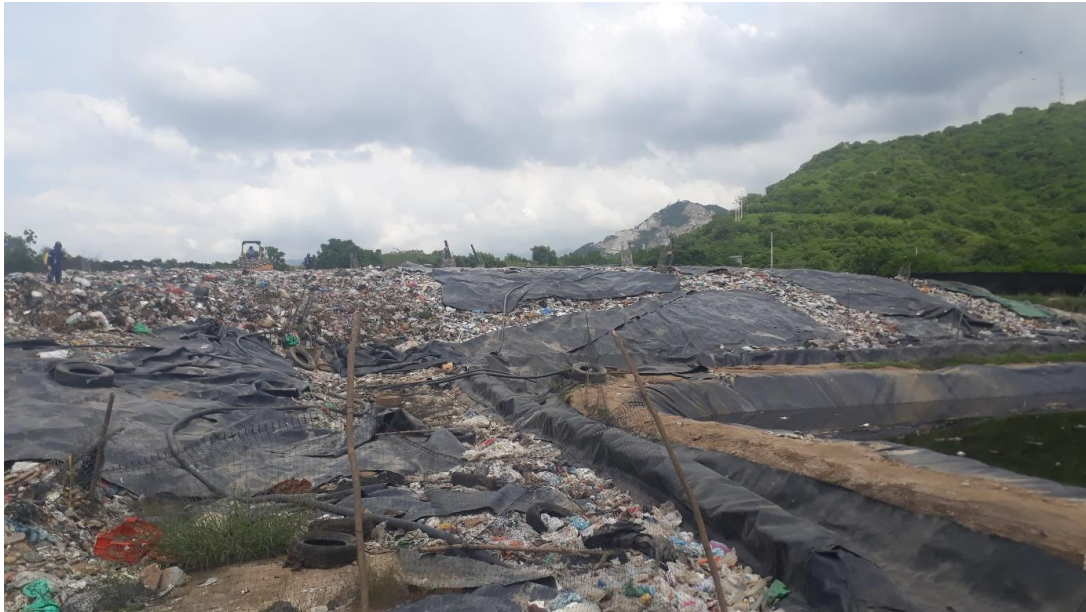
Imagen 61. Falta de cobertura de residuos sólidos costado sur Vaso 2

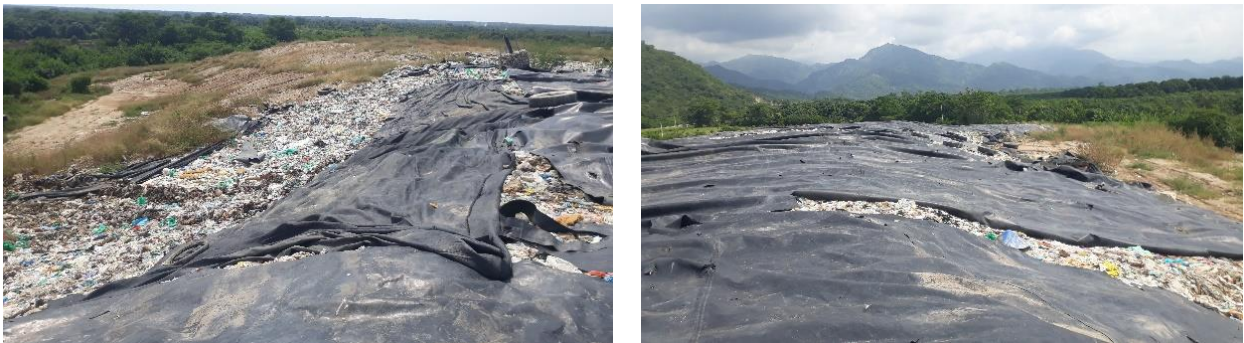
Imagen 62. Falta de cobertura de residuos en el vaso 1, traslape material sintético de cobertura

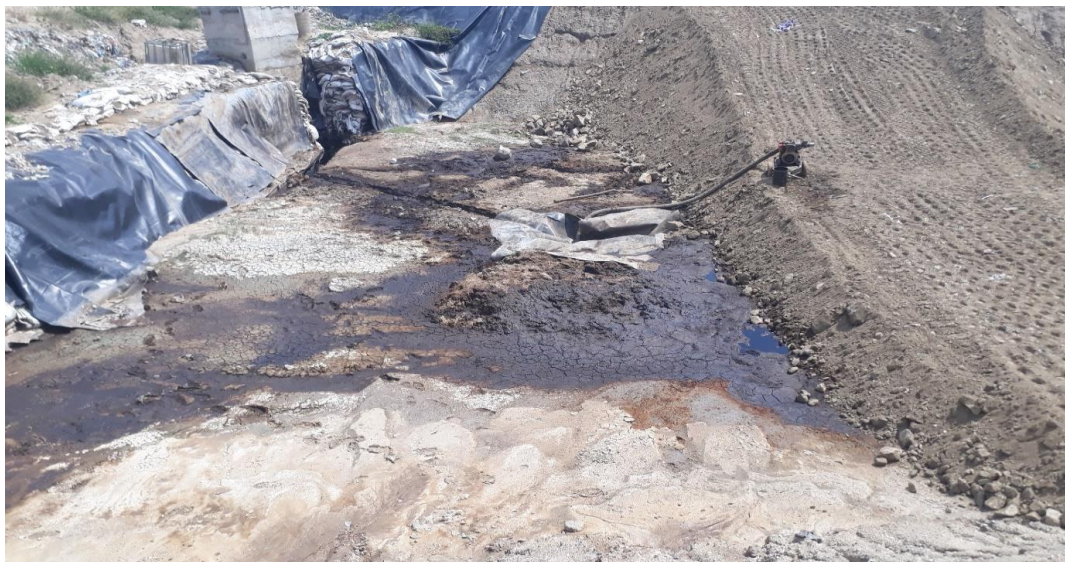
Imagen 65. Contacto directo de los lixiviados generados en el vaso 1 con el suelo

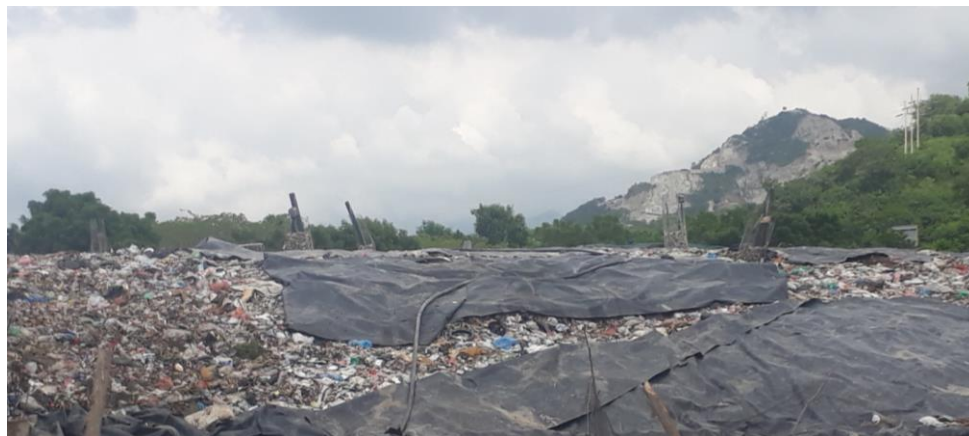
Imagen 67. Falta de posición vertical en chimeneas instaladas en Vaso 2

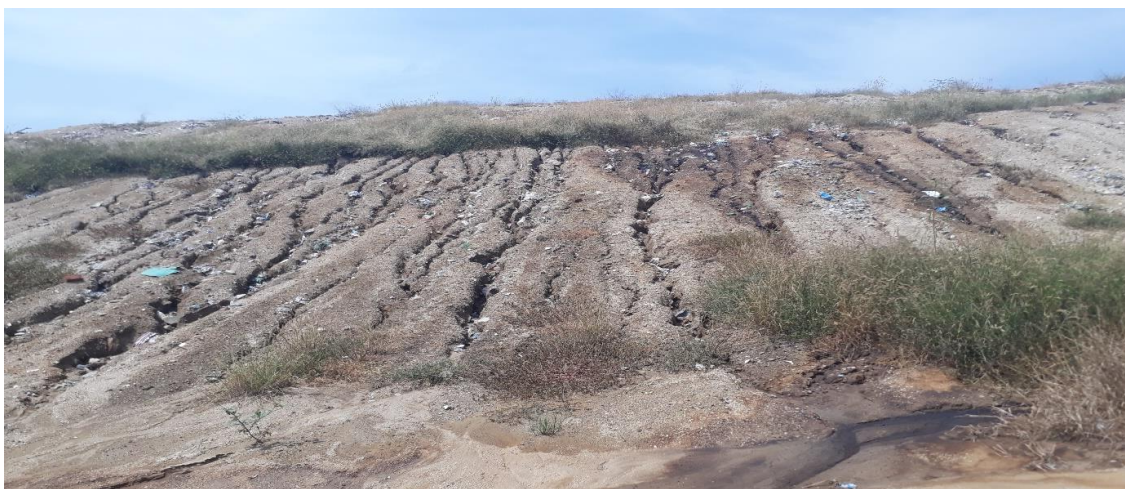
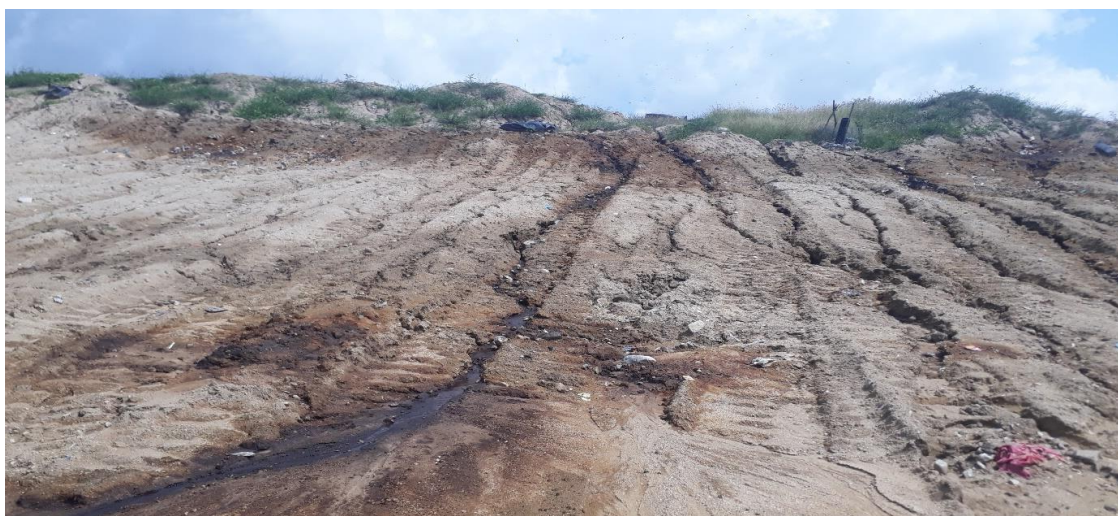
Imagen 68. Generación Cárcavas Vaso 1 Relleno Sanitario La María

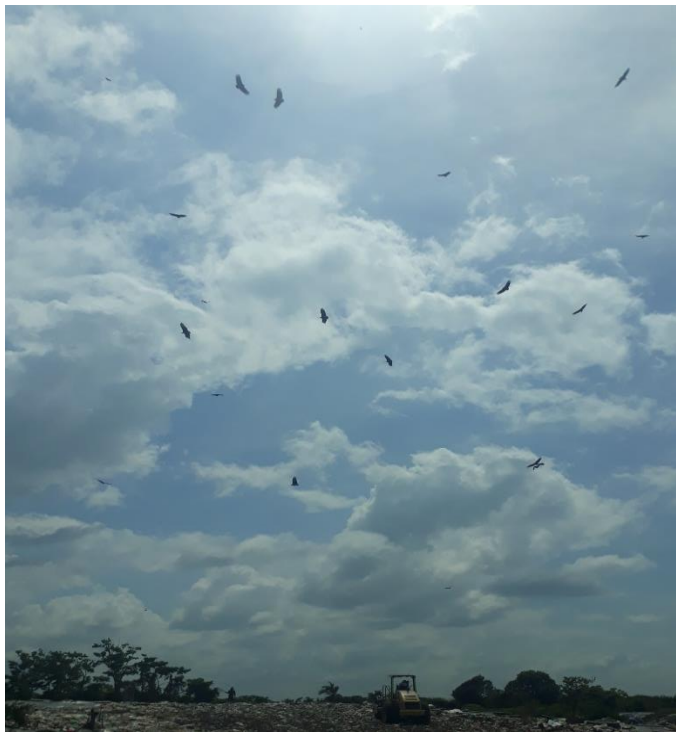
Imagen 70. Presencia de gallinazos realizando sobrevuelo en el frente de trabajo

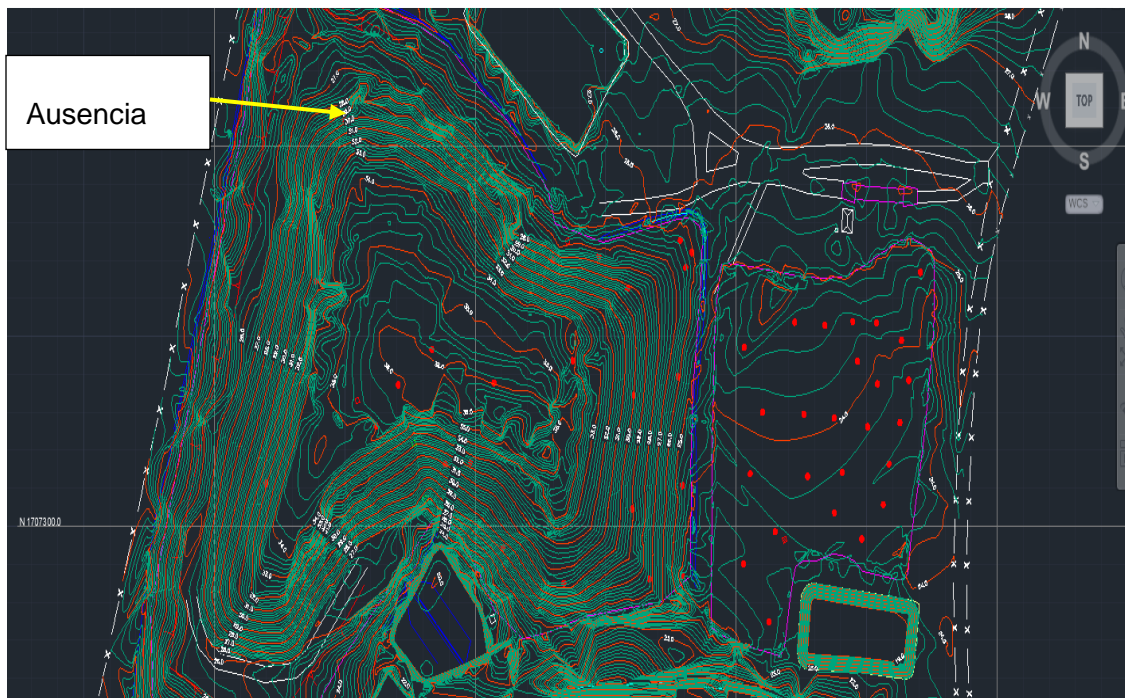
Imagen 71. Ausencia Chimeneas Costado Noroccidental Vaso 1
