**EVALUACIÓN INTEGRAL DE PRESTADORES
CENTRO DE GERENCIAMIENTO DE RESIDUOS
DOÑA JUANA S.A. E.S.P.**

**SUPERINTENDENCIA DELEGADA PARA ACUEDUCTO,
ALCANTARILLADO Y ASEO
DIRECCIÓN TÉCNICA DE GESTION DE ASEO
Bogotá D.C., Octubre de 2017**

CENTRO DE GERENCIAMIENTO DE RESIDUOS DOÑA JUANA S.A. E.S.P.

ANÁLISIS AÑO 2016-2017

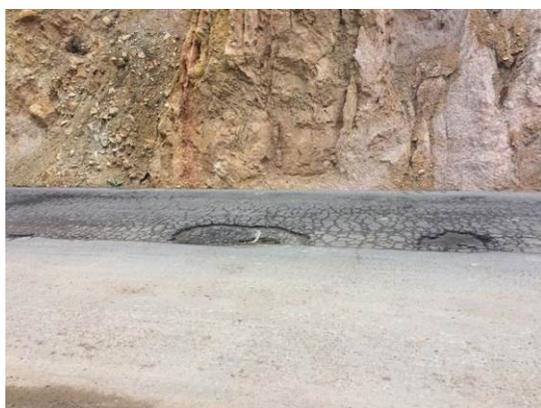
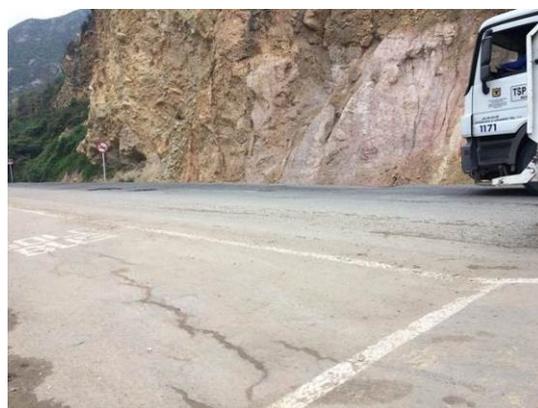
Así las cosas, los deterioros de la carpeta asfáltica (baches, hundimientos) de la vía principal evidenciados en las visitas del 22 de abril, 06 de octubre y 04 de noviembre de 2016, representan un presunto incumplimiento de lo establecido en el Artículo 46 de la Resolución UAESP 724 de 2014, la cual figura como reglamento operativo de la empresa, toda vez que estas problemáticas evidencian falta de mantenimiento de la vía principal.

Si bien la empresa informó que en enero de 2017 se realizó reposición de la capa asfáltica del tramo que va desde el acceso al relleno hasta el primer resalto de reducción de velocidad, y del tramo final de la vía asfaltada, se evidenciaron fisuras, piel de cocodrilo y huecos en dicha vía y en otros tramos del trayecto. Frente a esto, CGR manifestó que “(...) *actualmente se encuentra en ejecución el Plan de Choque para la reposición de la carpeta asfáltica en tramos específicos de la vía principal de acceso al relleno sanitario en los cuales se incluyen los hallazgos evidenciados por la SSPD*”.

Ilustración 7. Fallas estructurales de la capa asfáltica

Ilustración 8. Fallas estructurales de la capa asfáltica

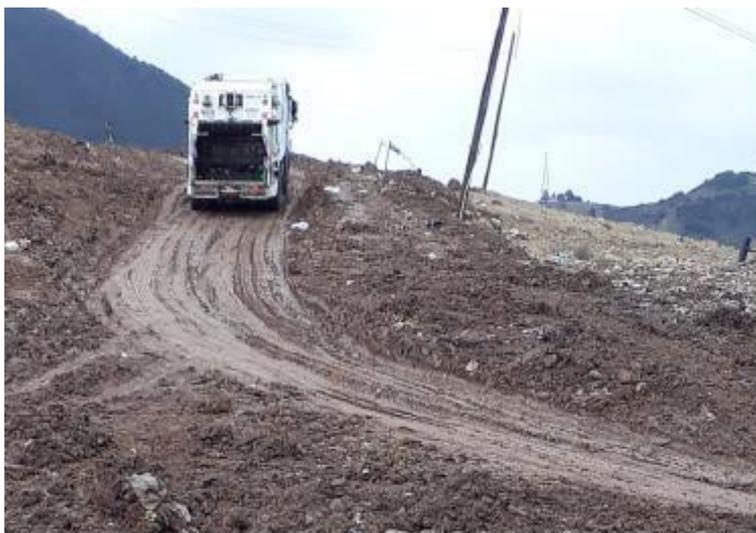
Durante el recorrido, con respecto a las condiciones de las vías de acceso, se evidenció que antes de ingresar al frente de trabajo había una zona denominada “la rampa” que presentaba una pendiente pronunciada. Estas vías se encontraban trazadas sobre la masa de residuos, en su mayoría en terreno arcilloso.

Ilustración 9. Vía de acceso al frente de trabajo. Sector "La Rampa". Fuente: Visita de inspección y vigilancia del 08 de marzo de 2017

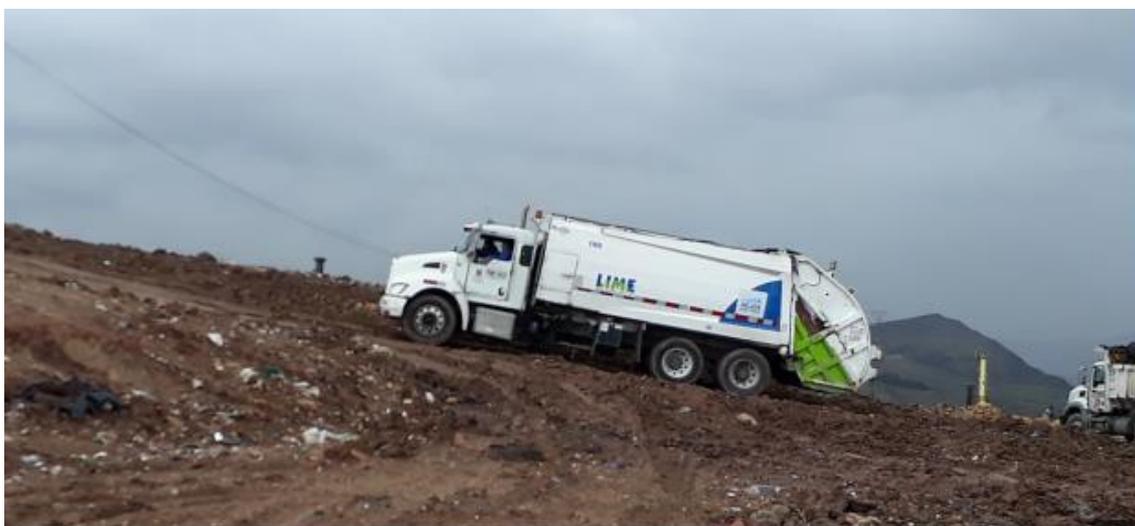
Ilustración 10. Pendiente vía de acceso al frente de trabajo, sector "La Rampa". Fuente: Visita de inspección y vigilancia del 08 de marzo de 2017

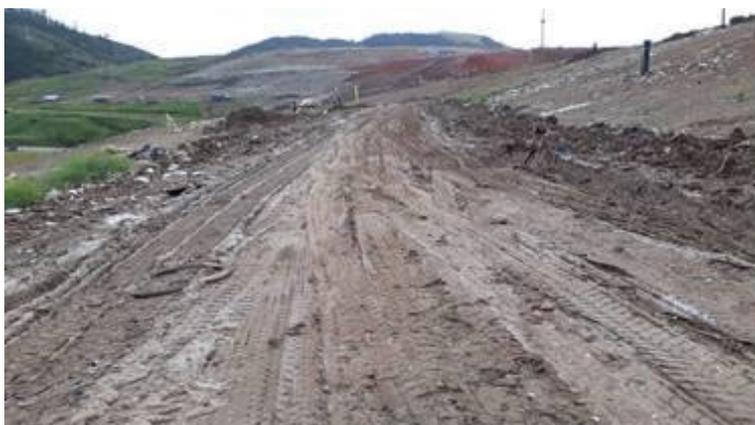
Por otro lado, se observó que las vías de acceso a dicho frente de trabajo no contaban con cunetas o canales para el drenaje y evacuación de aguas lluvias, lo cual dificulta el tránsito de vehículos recolectores en época de invierno debido a la formación de barro.

Ilustración 11. Ausencia de sistema de drenaje aguas lluvias, cunetas, vía de ingreso frente de trabajo. Visita de inspección y vigilancia del 08 de marzo de 2017

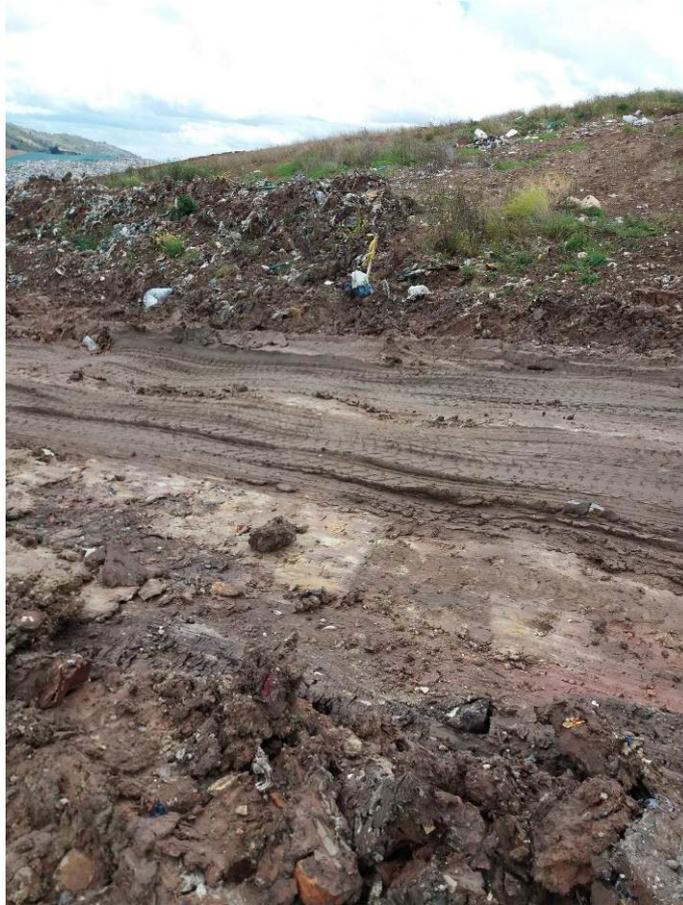
Durante la visita se observaron labores de adecuación de la vía que conduce al frente de trabajo que consistían en “raspar” la rasante con un buldócer para mejorar las condiciones de tránsito. Por otra parte, se observaron ahuellamientos y ondulaciones en las vías internas, lo cual se debe aparentemente a la pérdida de capacidad portante de la estructura. Al medir uno de estos ahuellamientos, se encontró que tenía 30 cm de profundidad y 1 metro de ancho. Es importante destacar que durante el recorrido realizado por las vías internas, no se observaron cunetas ni ninguna otra estructura que permitiera la evacuación de las aguas lluvias.

Ilustración 12. Ondulaciones en la vía. Fuente: Visita de inspección y vigilancia del 09 de agosto de 2017

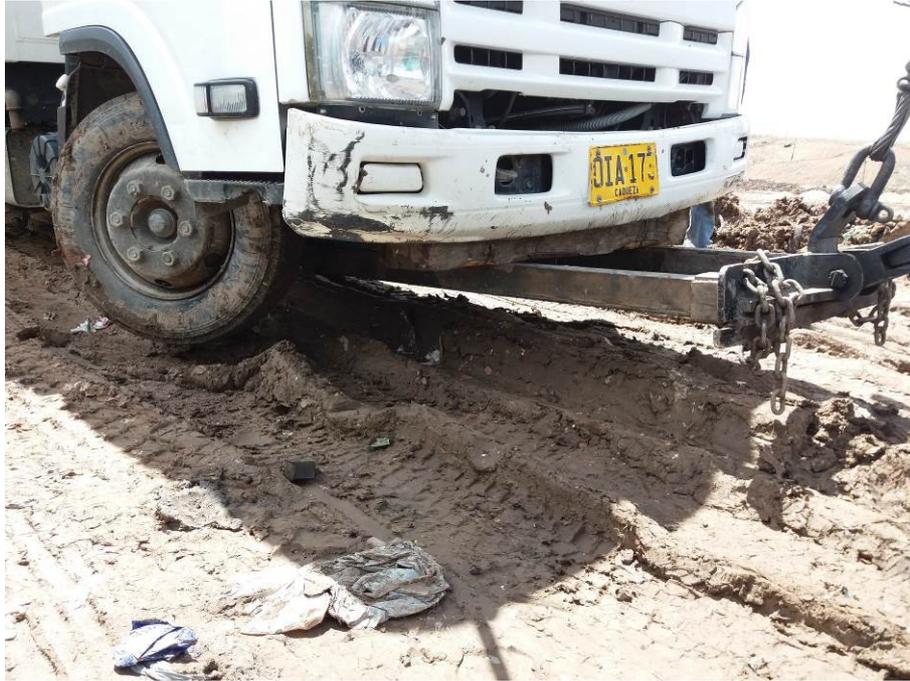
Por otra parte, y dado el estado de las vías, se observó el enterramiento de una grúa en dos ocasiones dentro de un lapso aproximado de 2 horas. En el segundo evento de enterramiento, se observó un represamiento de cerca de 20 vehículos en un espacio de tiempo de alrededor de 30 minutos.

Ilustración 13. Estado de la vía donde se detuvo la grúa. Fuente: Visita de inspección y vigilancia del 09 de agosto de 2017

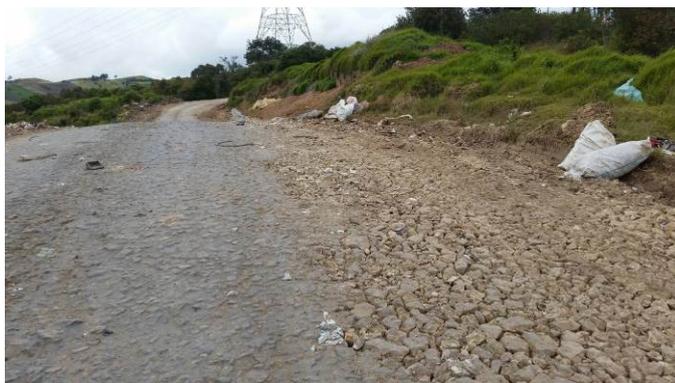
- **“La garganta”:** Se evidenció la aplicación de material triturado sobre la rasante de la vía, en un área superficial más extensa que otros tramos. Se observó una pajarita en labores de adecuación de vías. Según informó el prestador, la aplicación fue de 650 m³ de este material en un trayecto de 600 m. Por las características del triturado (color y textura), se presume que fue aplicado recientemente. El flujo vehicular se encontró normalizado en esta zona. Adicionalmente, se evidenció la presencia de un stock de material triturado en la zona, el cual, según informa el prestador, se acumulaba a manera de prevención para utilizarlo en caso de ser necesario.

Ilustración 14. Intervención de vía paralela al canal Puente Tierra. Fuente: Visita de inspección y vigilancia del 11 de agosto de 2017

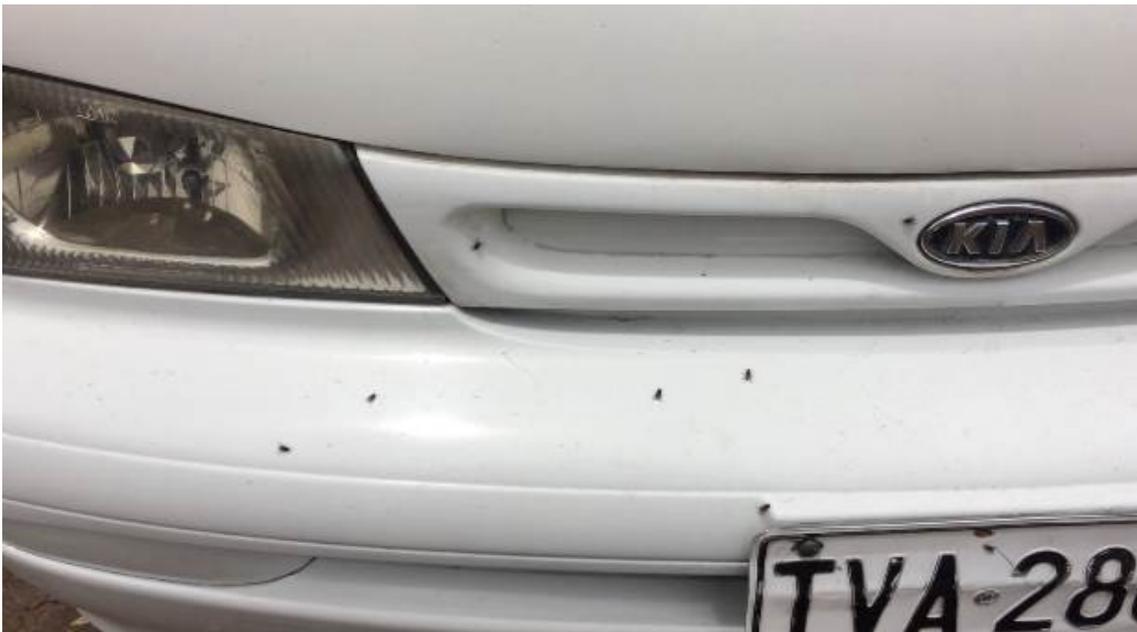
Ilustración 34. Presencia de moscas en el relleno. Zona de vías de emergencia. Fuente: Visita de inspección y vigilancia del 08 de mayo de 2017

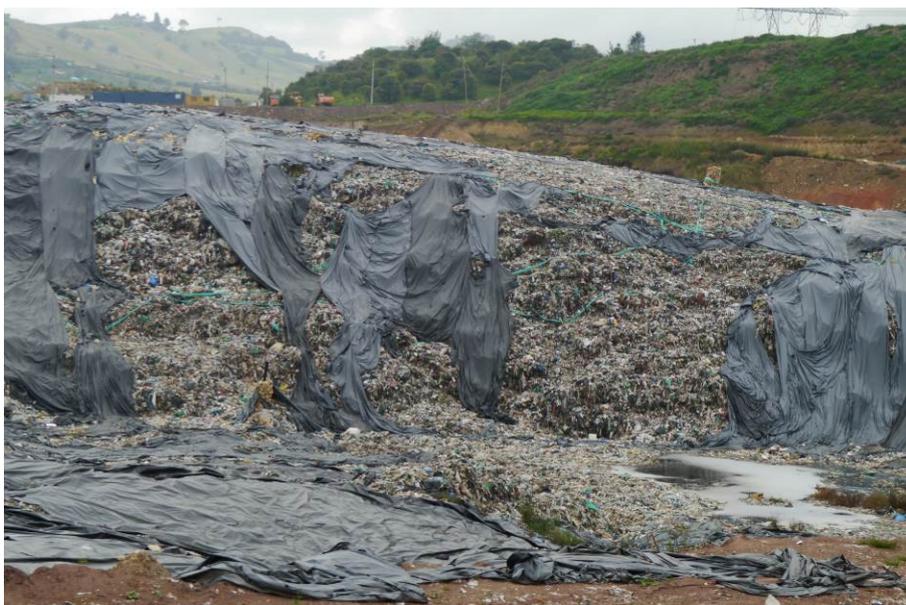
Ilustración 46. Áreas sin cobertura en zona del deslizamiento. Fuente: Visita de inspección y vigilancia del 08 de mayo de 2017

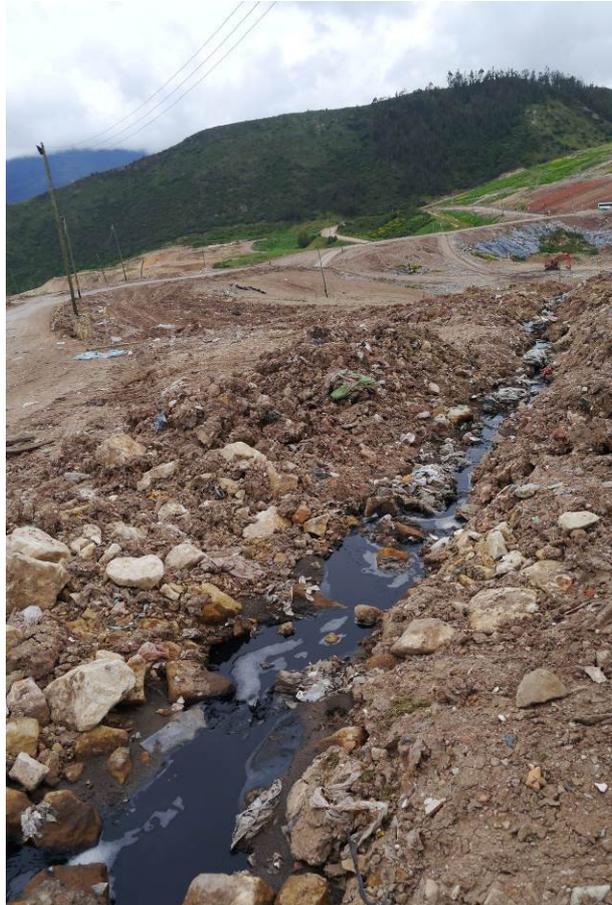
Ilustración 47. Cauce de lixiviados sobre zona del deslizamiento. Fuente: Visita de inspección y vigilancia del 08 de mayo de 2017

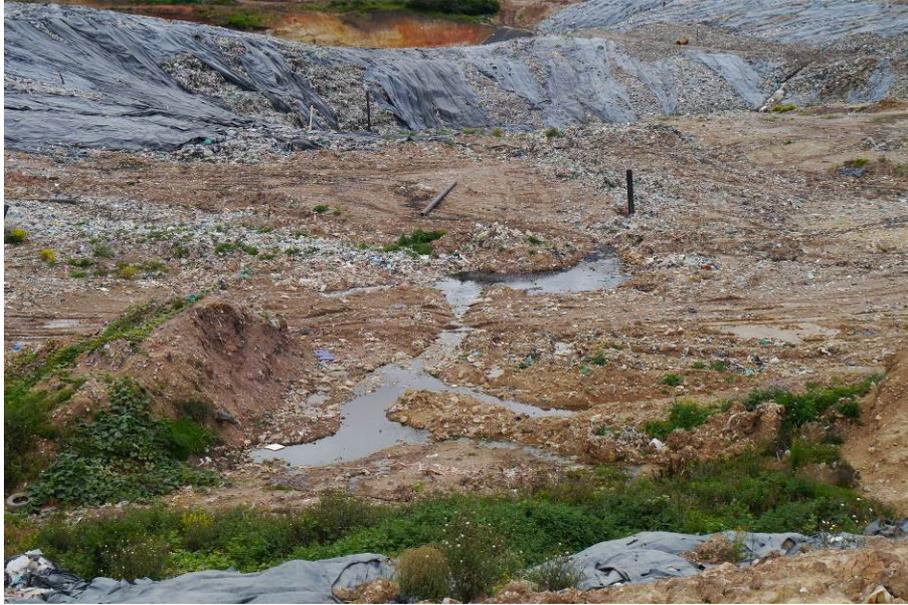
Ilustración 48. Flujos de lixiviados en zona del deslizamiento. Fuente: Visita de inspección y vigilancia del 08 de mayo de 2017

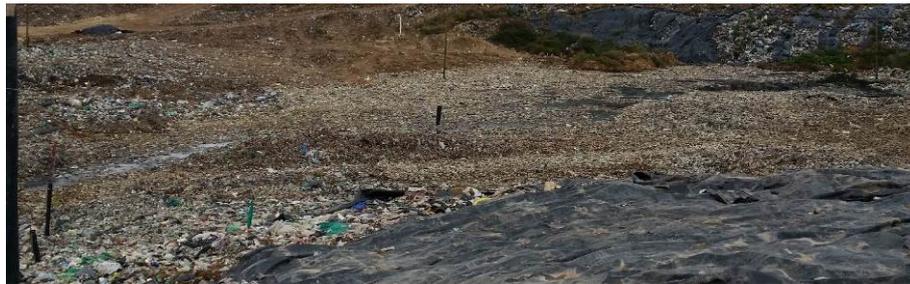
Ilustración 50. Afloramiento de lixiviados en zona afectada por el deslizamiento del 02 de octubre de 2015. Fuente: Visita de inspección y vigilancia del 18 de agosto de 2017.

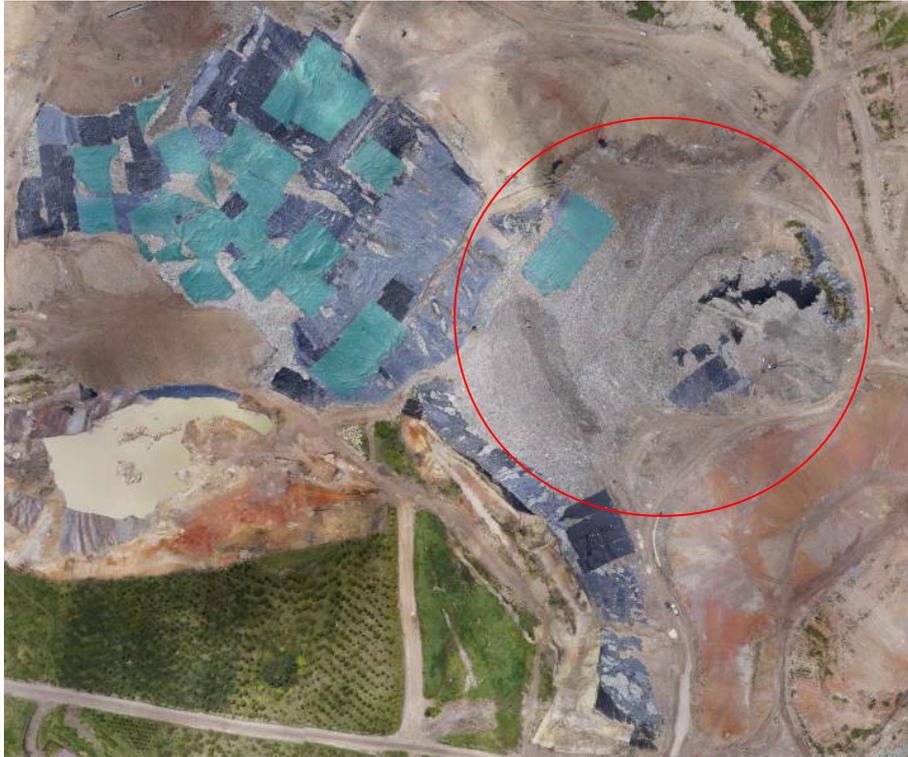
Ilustración 54. Sección del mosaico zonas sin cobertura en Zona de Optimización Fase 2. Zona del deslizamiento encerrada en rojo. Fuente: Advector

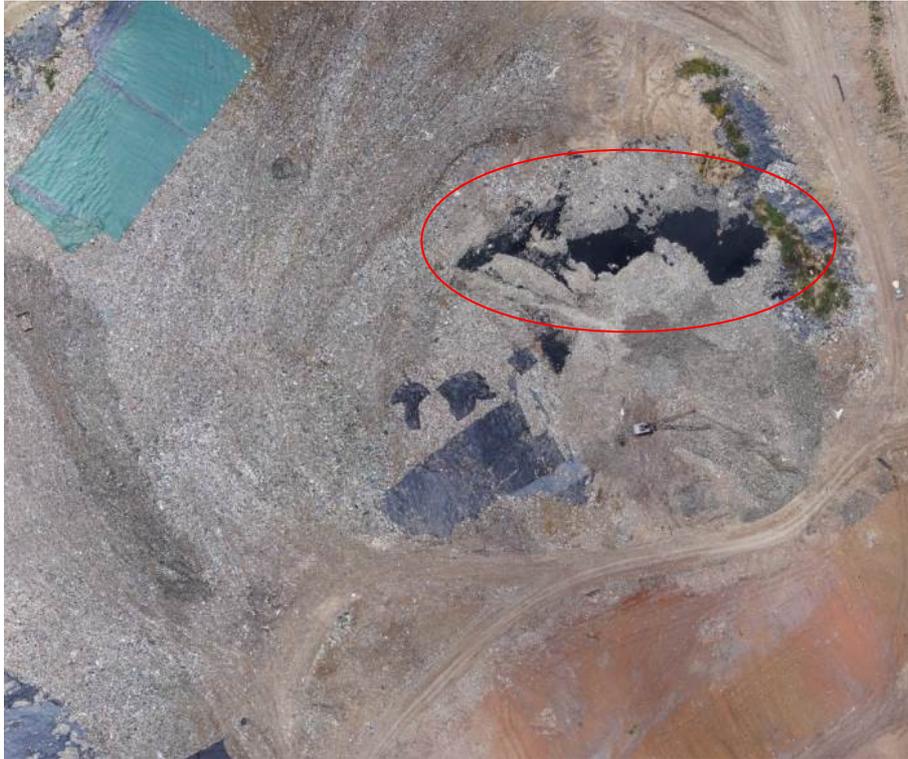
Ilustración 55. Afloramiento de lixiviados en terrazas 1A y 1B de la Zona de Optimización Fase 2. Afloramiento de lixiviados encerrados en rojo. Fuente: Advector

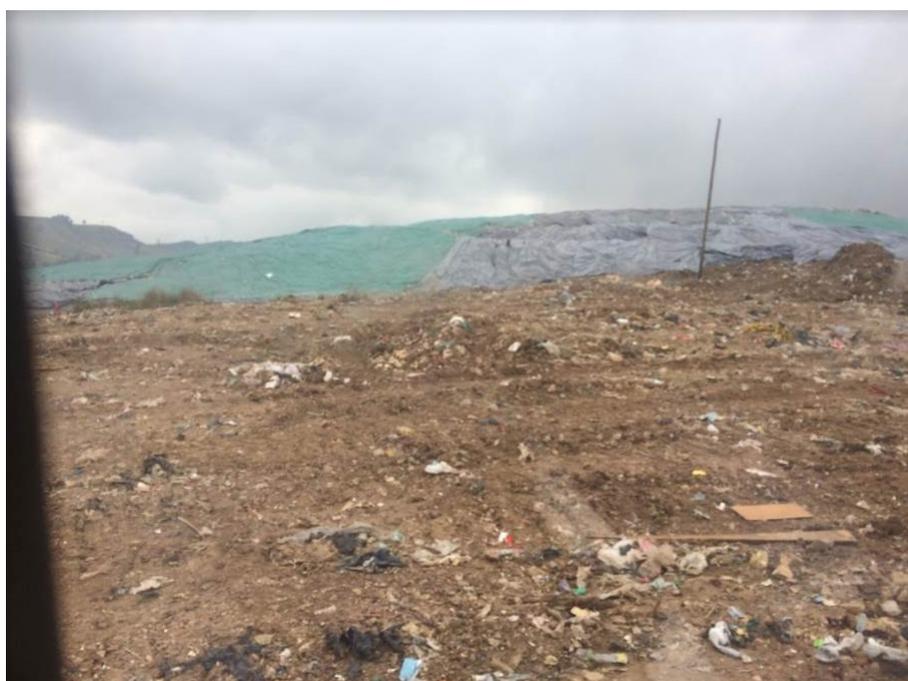
Ilustración 56. Ausencia de cunetas en vía de acceso al frente de trabajo. Fuente: Visita de inspección y vigilancia del 08 de mayo de 2017

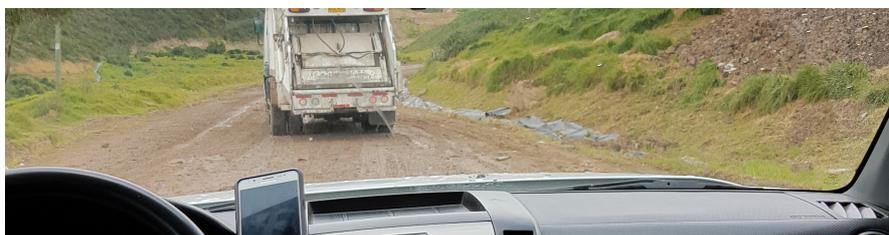
Ilustración 57. Ausencia de cunetas a ambos lados de la vía. Fuente: Visita de inspección y vigilancia del 06 de julio de 2017

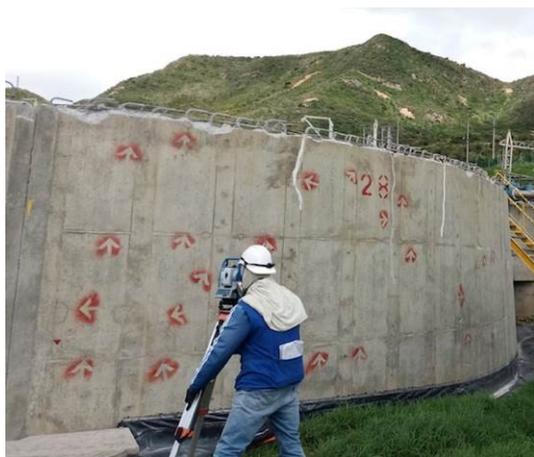
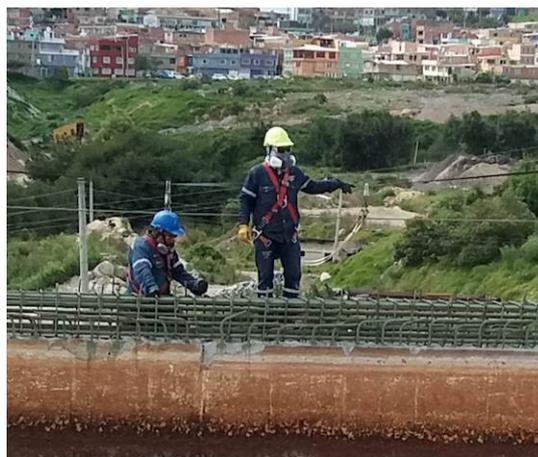
Ilustración 71. Obras de reforzamiento estructural en biorreactores. Fuente: Visita de inspección y vigilancia del 30 de junio de 2017

Ilustración 72. Obras de reforzamiento estructural en biorreactores. Fuente: Visita de inspección y vigilancia del 30 de junio de 2017

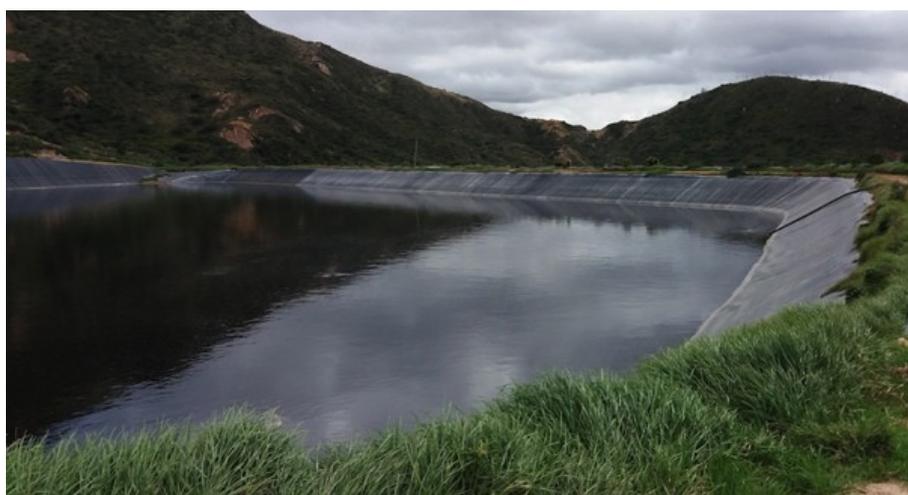
Ilustración 78. Celda 6 con un volumen de lixiviados almacenados de 22380 m³. Fuente: Visita de inspección y vigilancia del 30 de junio de 2017
