INFORME DE SEGUIMIENTO A SITIOS DE DISPOSICIÓN FINAL

INTERASEO DEL VALLE S.A.S. E.S.P.

**ESTACIÓN DE TRANSFERENCIA DE PALMASECA Y
RELLENO SANITARIO COLOMBA – EL GUABAL (Yotoco)**

Bogotá D.C., diciembre de 2019

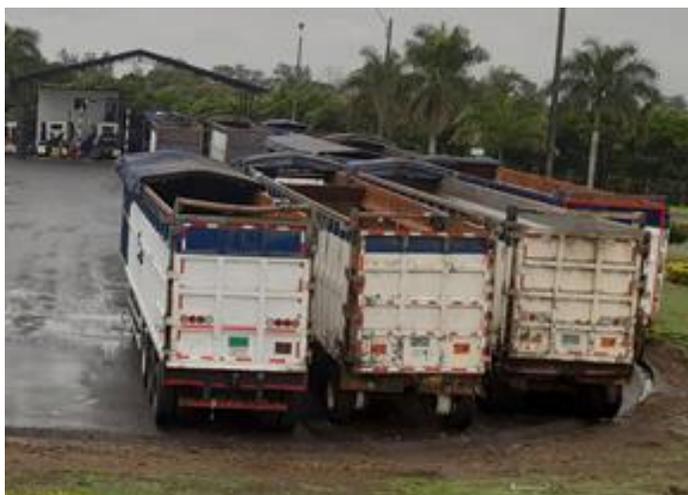
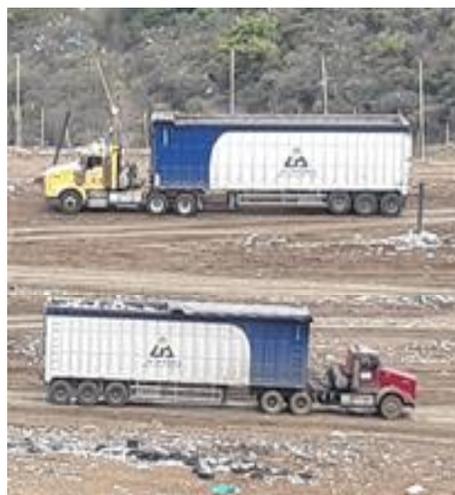
En la foto 25 se muestran los tráileres parqueados en el patio de la estación de transferencia y en la foto 26 se presentan 2 vehículos, uno entrando y otro saliendo del frente de descargue del Relleno Sanitario Colomba – El Guabal.

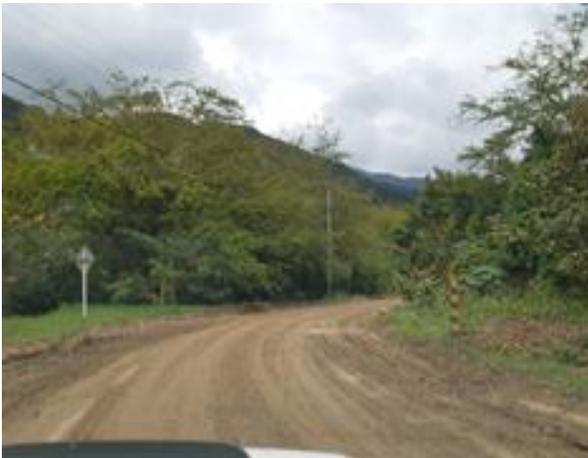
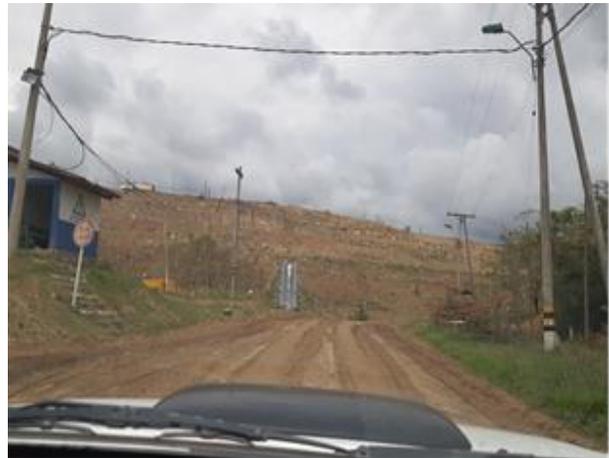
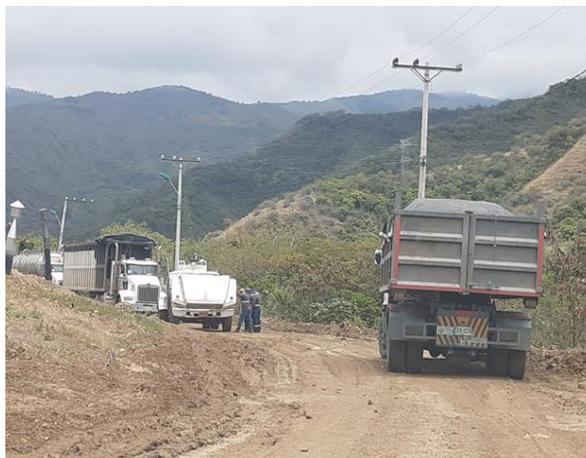
Como se presenta en las fotografías, 27, 28, 29 y 33, la vía de acceso desde la entrada hasta la báscula se encuentra conformada en material de afirmado. Sin embargo, se observan condiciones aceptables para la circulación, aunque en temporada de lluvia como ocurrió el día del recorrido (3 de octubre de 2019), se dificulta la circulación especialmente en tramos de pendiente. En este mismo estado se encuentran las vías vehiculares del resto del sitio.

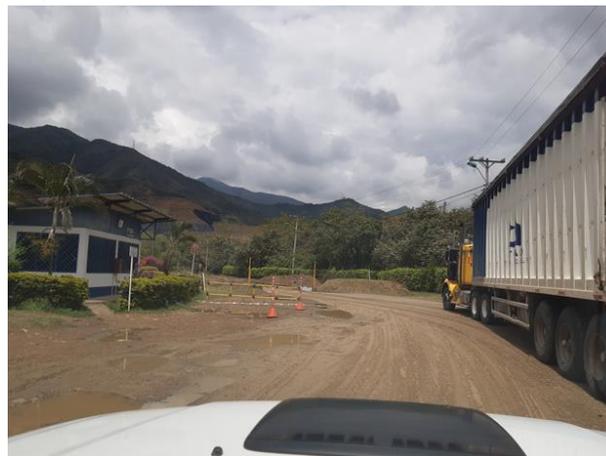
Foto 33. Vía de acceso a la altura de las oficinas de ingenieros

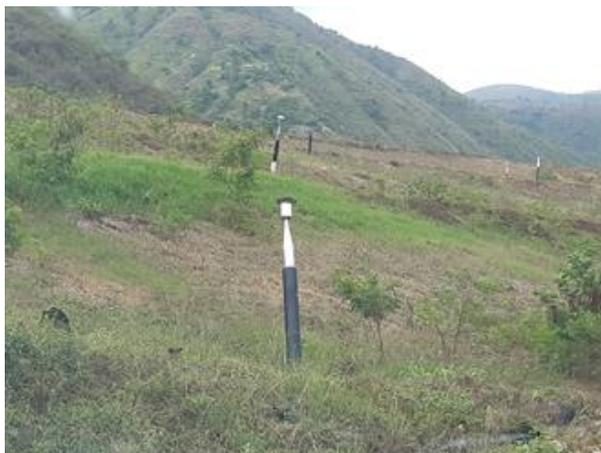
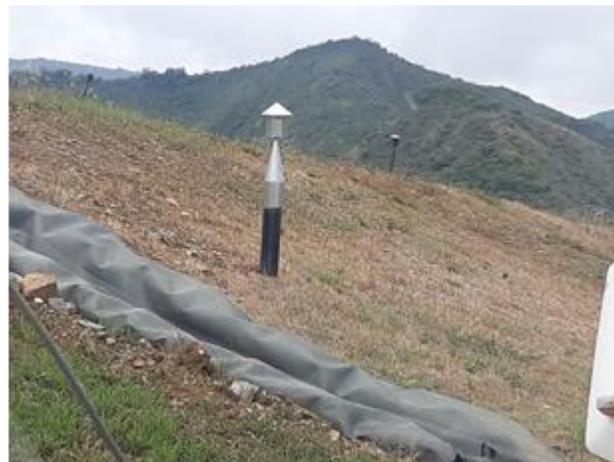
Se observaron las chimeneas que cuentan con sistema de quemado de gases. Ver fotos 37, 38, 39, 40, 41, 43 y 44.

Foto 43. Chimeneas en zonas clausuradas

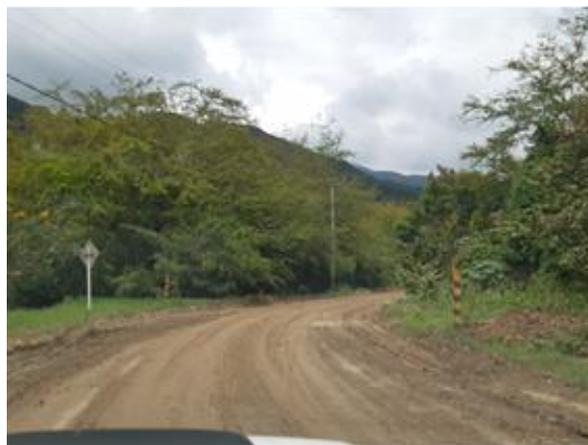
Foto 51. Vista general de la vía de acceso. Nótese ausencia de canalización de aguas lluvias

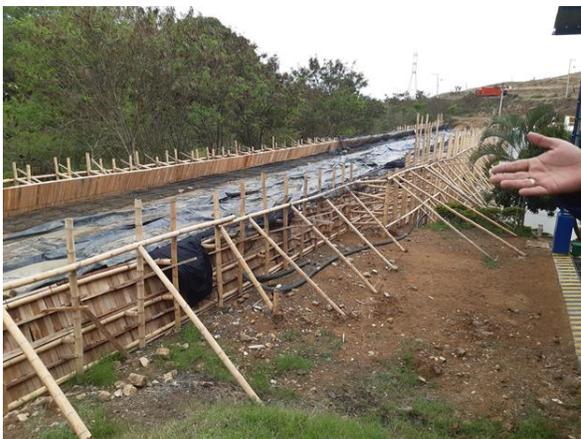
Foto 58. Muro de contención en construcción al lado de la PTL
