1. Identificador del prestador

1.1. Nombre o razón social: ATESA DE OCCIDENTE S.A.S. E.S.P.

1.4. Servicio público domiciliario (SPD) prestado objeto de la vigilancia o inspección: Aseo

2. Identificación de la acción de vigilancia e inspección realizada:

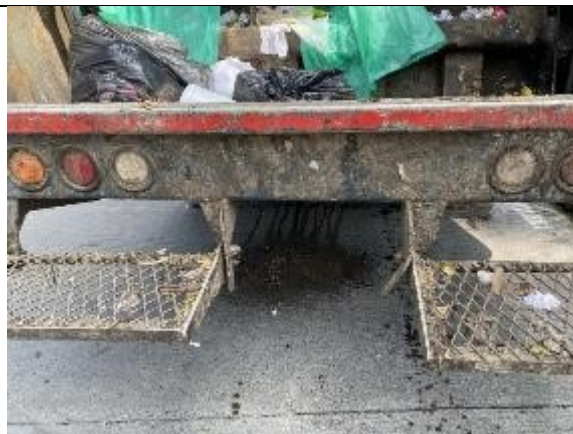
VEHÍCULO PLACAS SXF857

Pérdida de lixiviado

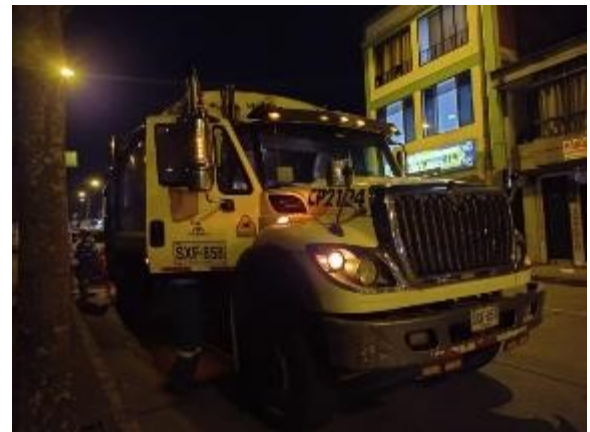
VEHÍCULO PLACAS SXF858

Luz estroboscópica frontal dañada

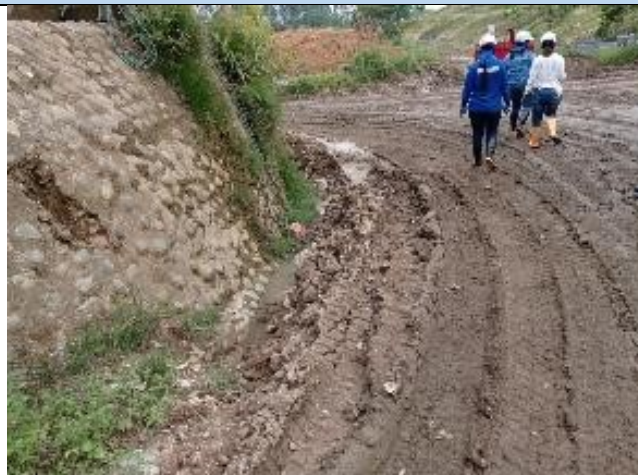
Tramo final que conduce al frente de trabajo donde no se observa manejo de aguas lluvias en sus costados

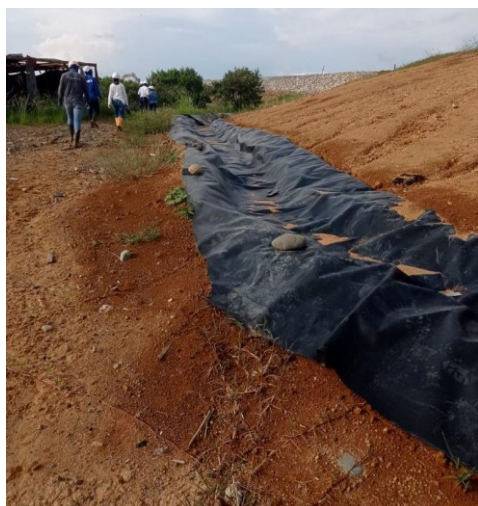
Canales de aguas lluvias en zonas intermedias obstruidos

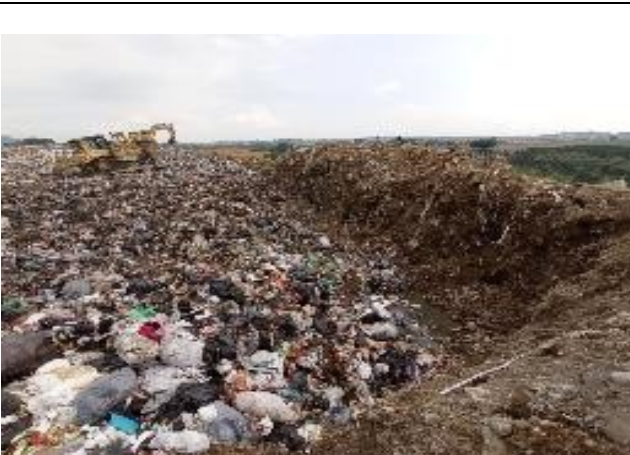
Empozamiento de lixiviados en frente de trabajo

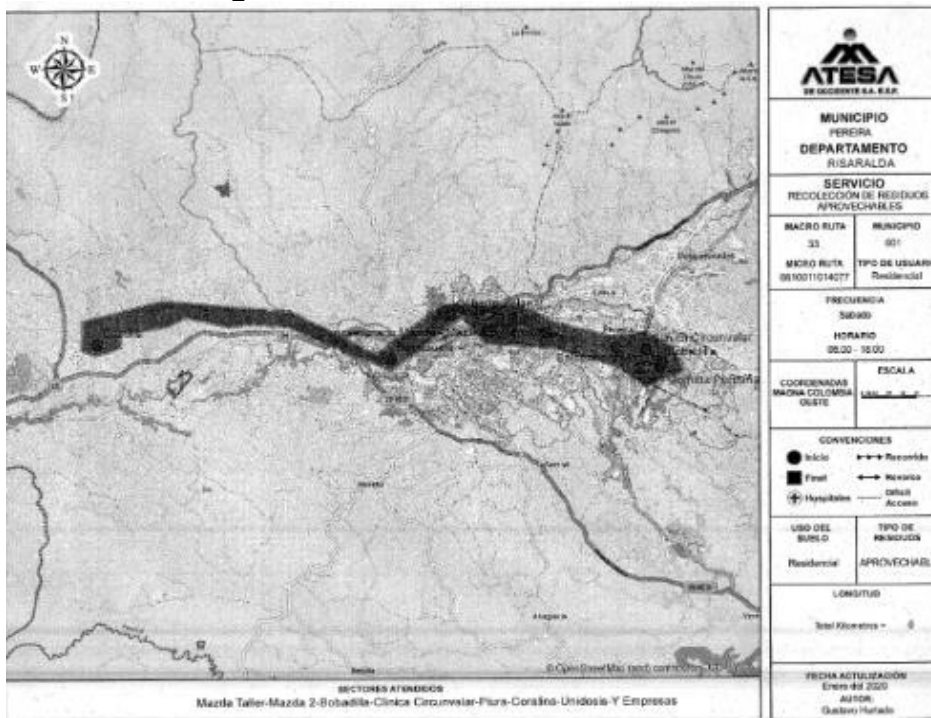
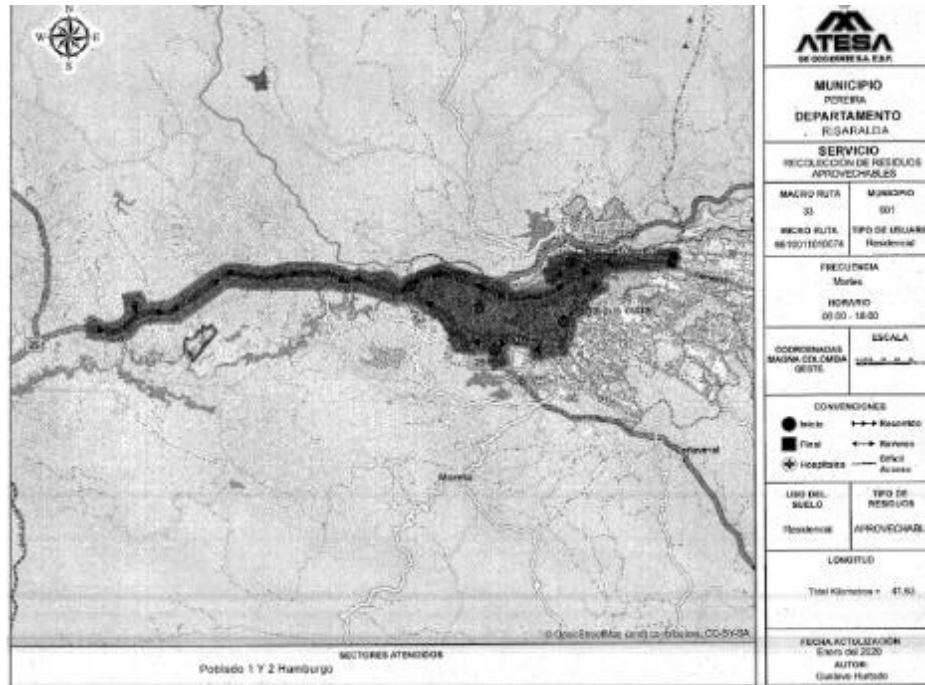
Conforme a lo anterior, se verificó lo informado en visita y lo entregado en la misma identificando que en los planos entregados hay una microrruta que no fue informada en visita que es la No. 6610011016075, de igual manera es menester indicar que las microrrutas No. 6610011010074 y 6610011014077 no son legibles.
