## **INFORME DE SEGUIMIENTO A SITIOS DE DISPOSICIÓN FINAL**

**INTERASEO DEL ARCHIPIELAGO S.A.S. E.S.P.  
RELLENO SANITARIO MAGIC GARDEN**

**SUPERINTENDENCIA DELEGADA PARA ACUEDUCTO,  
ALCANTARILLADO Y ASEO  
DIRECCIÓN TÉCNICA DE GESTIÓN DE ASEO**

**Bogotá D.C., junio de 2019**

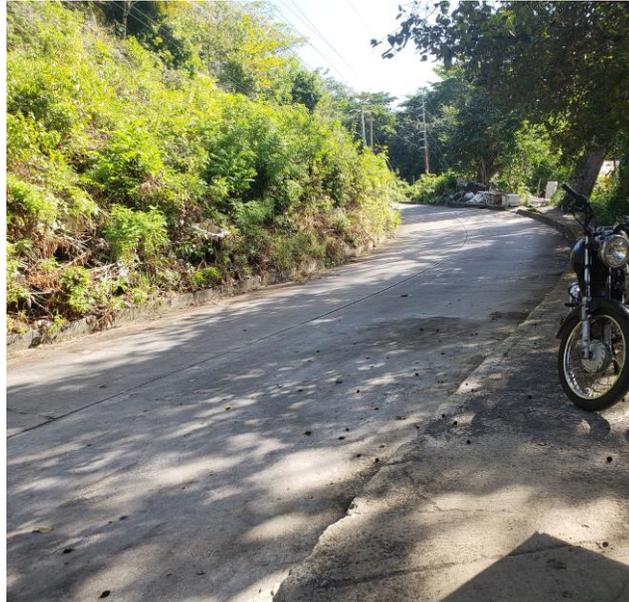
Foto 1. Vía de acceso al relleno.

El tramo de acceso al relleno se hace por la vía circunvalar sobre la carretera que conduce a la cárcel departamental “Nueva Esperanza”. Esta vía se encuentra debidamente pavimentada en concreto y en buen estado.

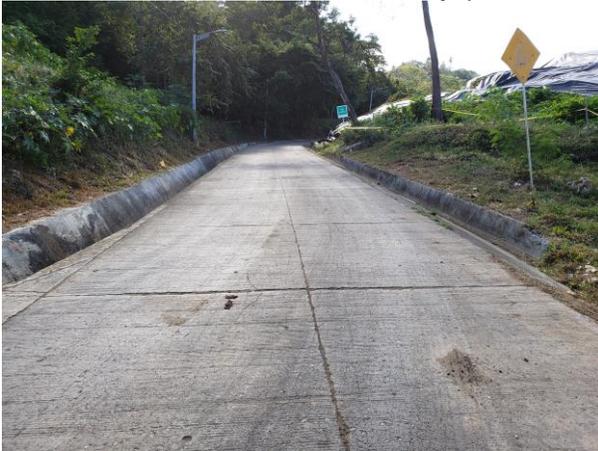
Foto 2. Vía interna al frente de trabajo parte 1.

Así mismo, el tramo interno del relleno se encuentra pavimentado en concreto y cuenta con dos sentidos de circulación vehicular.

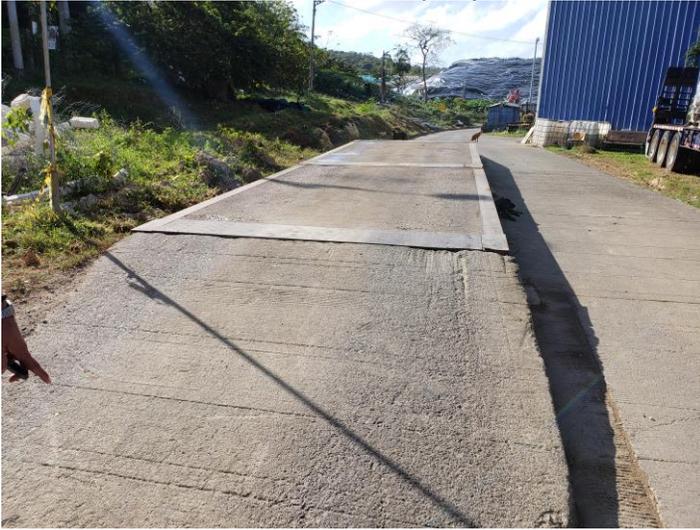
Foto 4. Báscula de pesaje

Al interior del sitio se cuenta con una báscula tipo electrónica con capacidad de 30 toneladas. Se hace pesaje al ingreso y salida de los vehículos a través de un software denominado CRONOS 2.0. En este se registra la placa del vehículo y el peso.

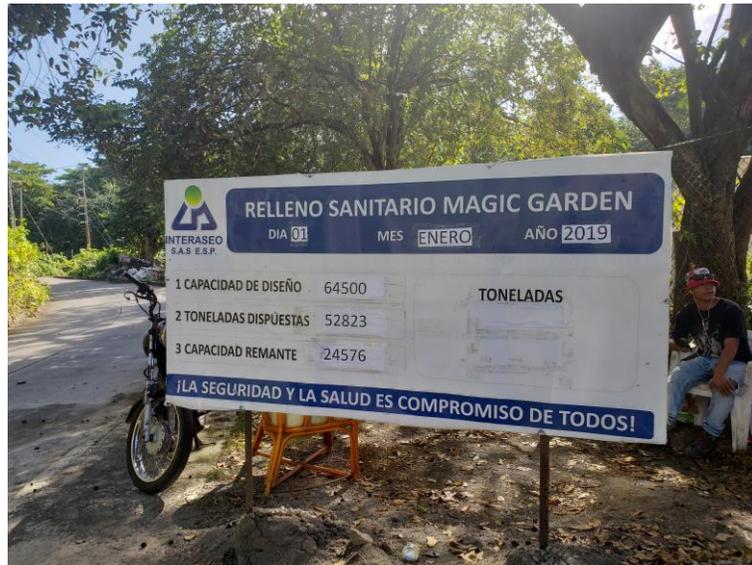
Foto 6. Señal informativa

Al ingreso se evidenció una señal con el nombre del sitio, capacidad de diseño, toneladas dispuestas y capacidad remanente al 1 de enero de 2019. Es de resaltar que se subsana el hallazgo encontrado en la visita realizada el 4 de mayo de 2018, referente a la publicación de la capacidad remanente del sitio de disposición final.

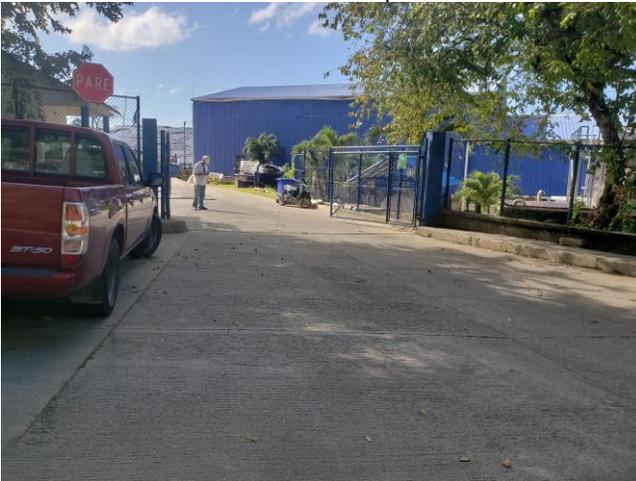
Foto 7. Acceso al predio

El control de ingreso de vehículos y personal al relleno sanitario Magic Garden, se hace mediante un portón de acceso en malla metálica eslabonada. Se cuenta con una caseta de vigilancia; de la cual se encarga la empresa Seguridad S.O.S.

El predio en su mayor parte se encuentra cerrado perimetralmente en alambre de púas de 4 líneas. Sin embargo, el prestador informó que en ocasiones ingresan personas ajenas al predio rompiendo está cerca.

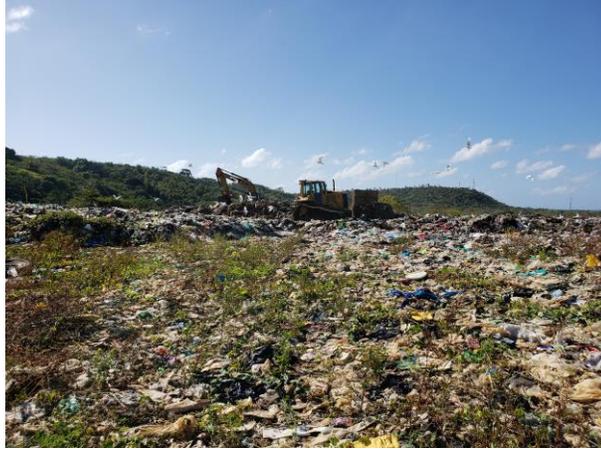
En el recorrido por el sitio se identificaron un buldócer D6N, una retroexcavadora 320 y un cargador 981. Durante la visita se evidenció que esta maquinaria se encontraba operativa realizando labores de disgregación y compactación.

Foto 9. Buldócer y retroexcavadora realizando acomodación y disgregación

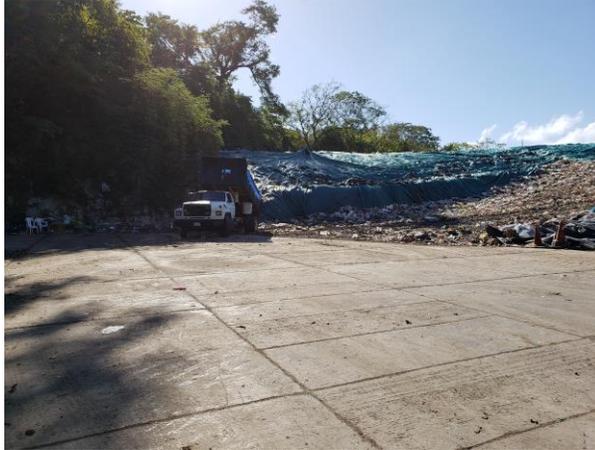
Foto 10. Vehículo realizando descarga de residuos en el frente de trabajo

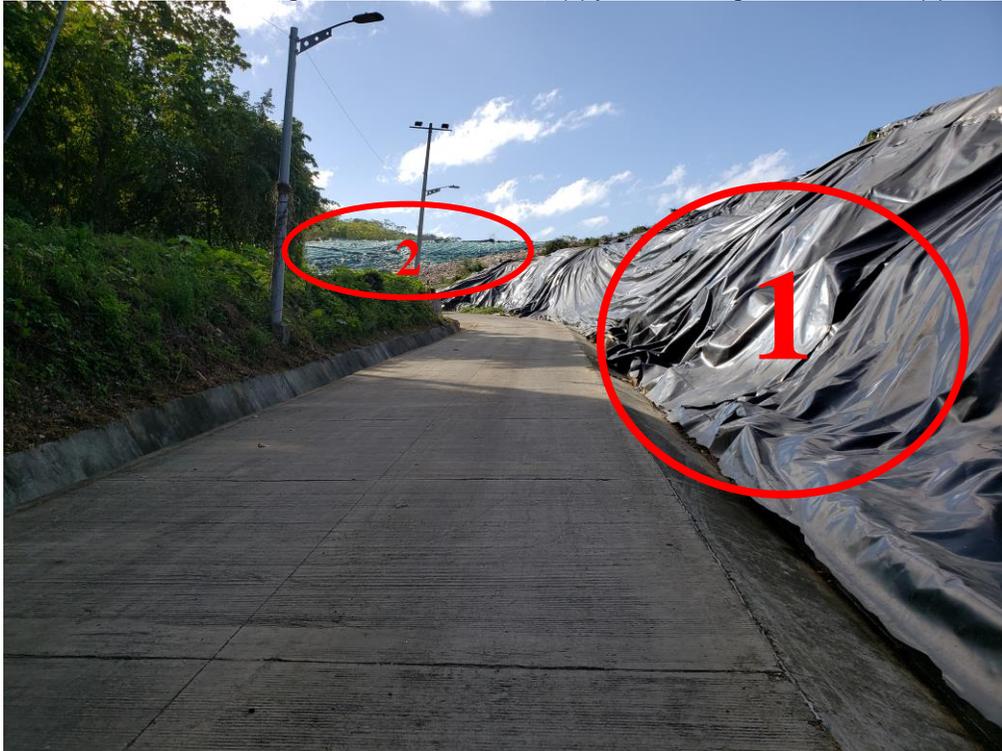
El cubrimiento de los residuos en las zonas no operativas se realiza con material geomembrana de 30 mm mientras que en la zona 5 se utiliza material negro verde para el cubrimiento diario de los residuos.

Foto 11. Cubrimiento geomembrana en zona 4 (1) y material negro verde zona 5 (2).

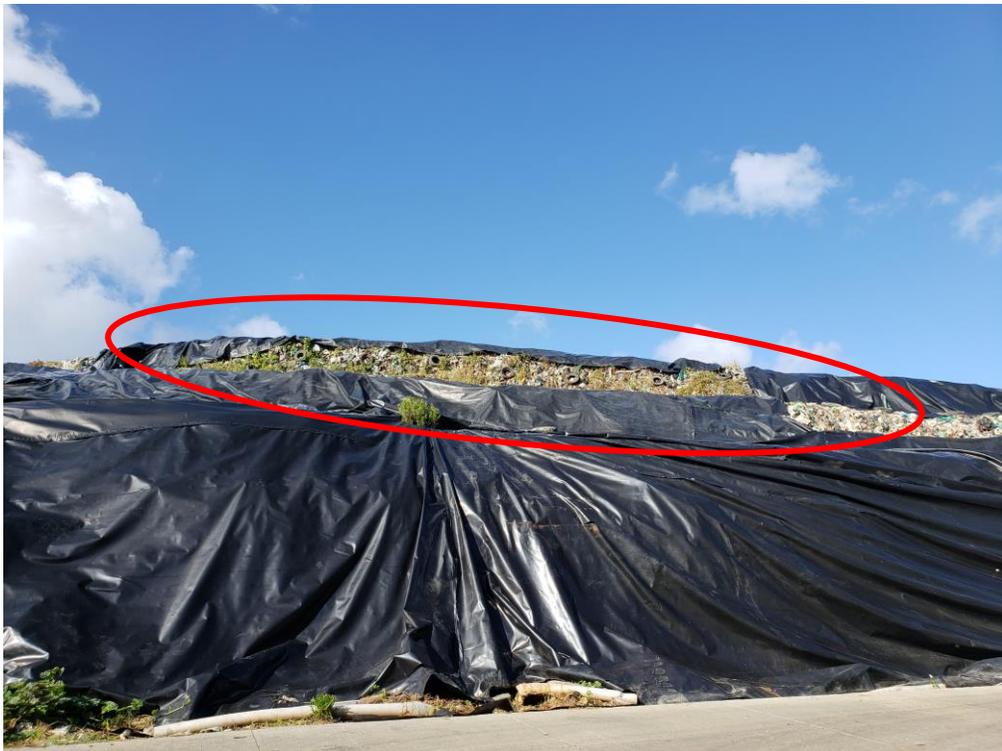
En las zonas no operativas se observaron algunas zonas con residuos expuestos. Lo evidenciado anteriormente reitera el hallazgo encontrado en la visita del 4 de mayo de 2018 y contraviene lo dispuesto por el artículo 2.3.2.3.3.1.9 del Decreto 1077 de 2015, que indica:

**“Artículo 2.3.2.3.3.1.9 Criterios operacionales.** La persona prestadora del servicio público de aseo en la actividad complementaria de disposición final deberá garantizar entre otras, el cumplimiento de las siguientes condiciones durante la fase de operación:

5. Cubrimiento diario de los residuos.”

Foto 12. Residuos sin cobertura en zona no activa

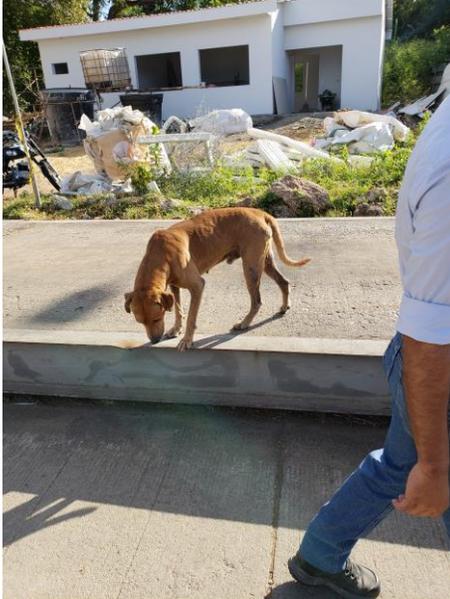
Se observó la presencia de aves en sobrevuelo sobre la masa de residuos y presencia de caninos en el predio. De acuerdo con lo manifestado por el prestador, se encuentran en proceso de entrega de los caninos a la entidad competente dentro de isla para su cuidado.

En ese sentido, se estaría presentando un presunto incumplimiento de lo dispuesto en el numeral 6 del artículo 2.3.2.3.3.1.9 Criterios operacionales del Decreto 1077 de 2015 que indica:

*6. Control de vectores y roedores.”*

Foto 13. Caninos sobre la báscula de pesaje

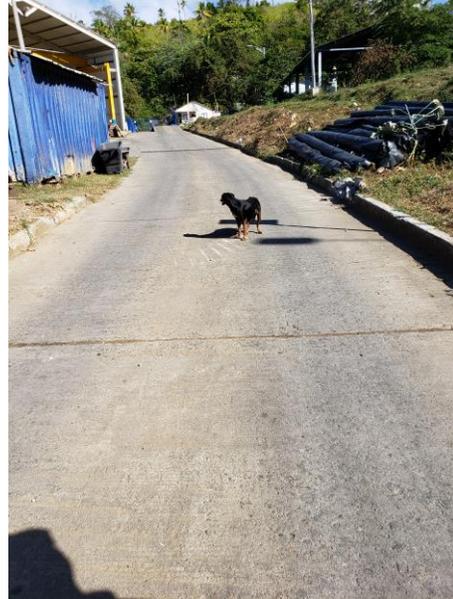
Foto 14. Canino sobre la vía interna del predio

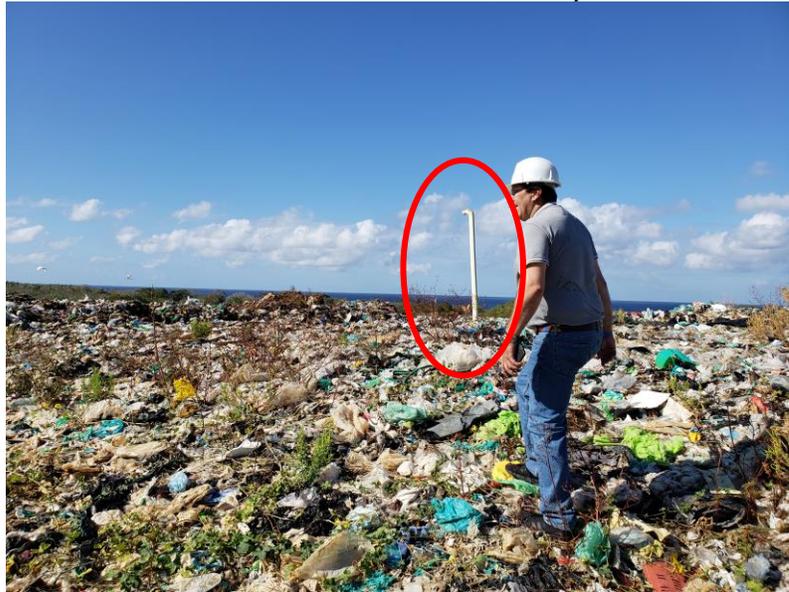
El control de gases se realiza por el método de extracción pasiva mediante chimeneas perforadas con tubería de 6 pulgadas. En la celda activa se observaron 2 tuberías de las 10 tuberías instaladas en el relleno.

Foto 15. Chimenea frente de trabajo

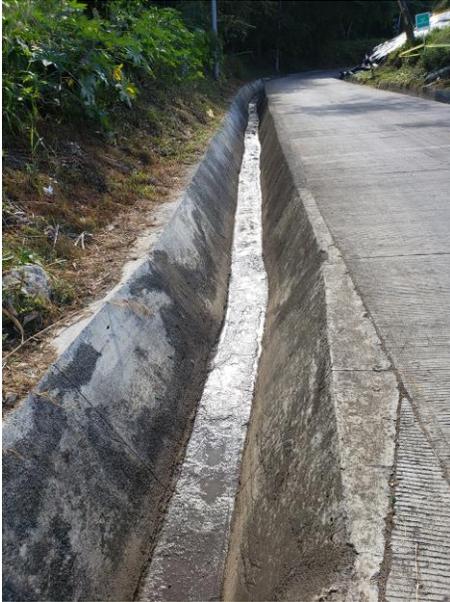
El sistema de drenaje de aguas de escorrentía y de lluvia se encuentra conformado por canales en concreto a los costados de las vías del sitio de disposición final y en el borde perimetral de las celdas de disposición. El prestador informó que se realiza mantenimiento de acuerdo con la necesidad.

Foto 16. Canales perimetrales vías internas parte 1.

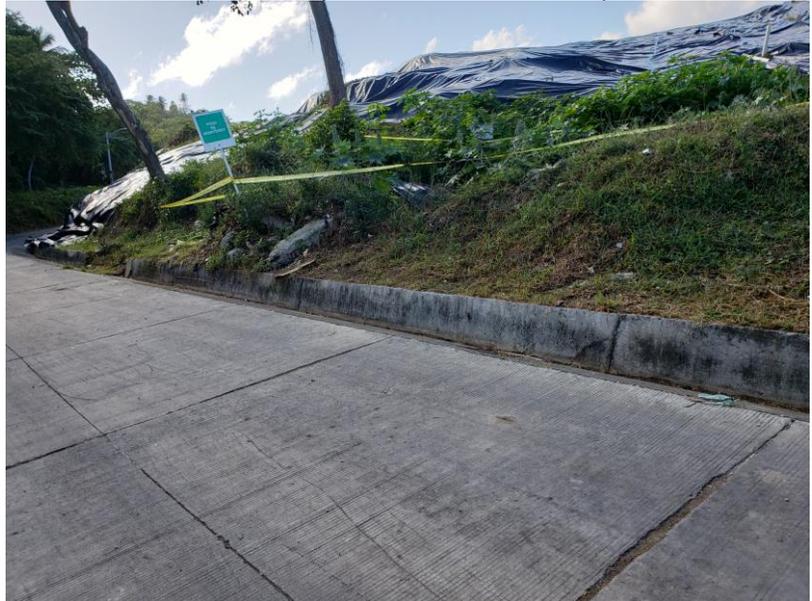
Foto 17. Canales perimetrales vías internas parte 2.
