INFORME DE SEGUIMIENTO A SITIOS DE DISPOSICIÓN FINAL

**INTERASEO S.A.S. E.S.P.
“CELDA TRANSITORIA RIOHACHA”**

**SUPERINTENDENCIA DELEGADA PARA ACUEDUCTO,
ALCANTARILLADO Y ASEO
DIRECCIÓN TÉCNICA DE GESTIÓN DE ASEO
Bogotá D.C., junio de 2019**

El presente informe, se realiza con base en la información reportada en el SUI por el prestador y la suministrada en la última visita adelantada los días 14 y 15 de mayo de 2019 por la Dirección Técnica de Gestión de Aseo, con el fin de verificar las condiciones actuales de la operación en la celda transitoria operada por INTERASEO S.A.S. E.S.P. en el municipio de Riohacha, La Guajira.

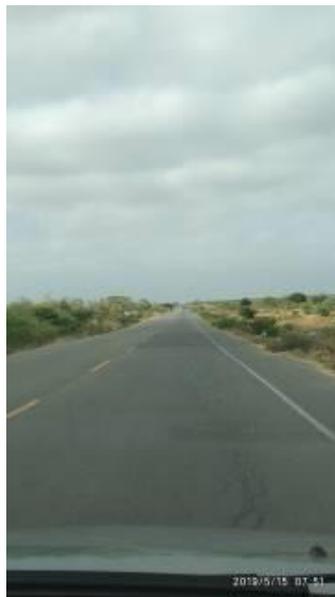
Al sitio se accede por el kilómetro 6 costado oeste de la vía que del distrito de Riohacha conduce al sur de La Guajira, la cual es de carácter público, cuenta con dos carriles, uno para cada sentido, dicha vía es pavimentada se encuentra en buenas condiciones para llegar al lugar.

Foto 1 Vía de acceso al sitio de disposición final

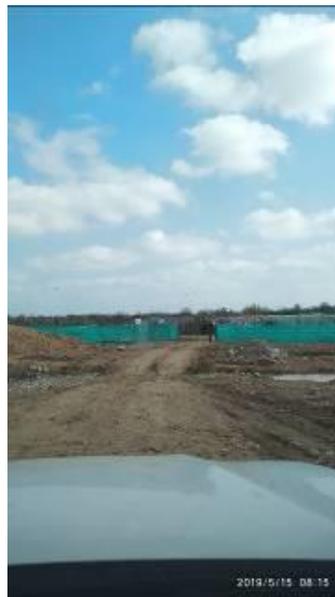
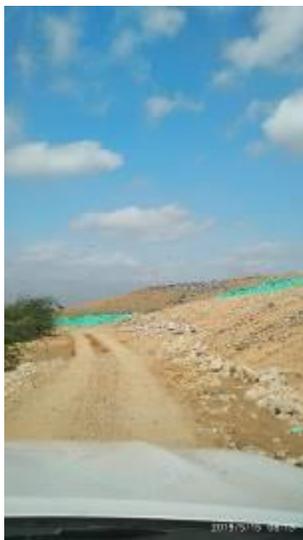
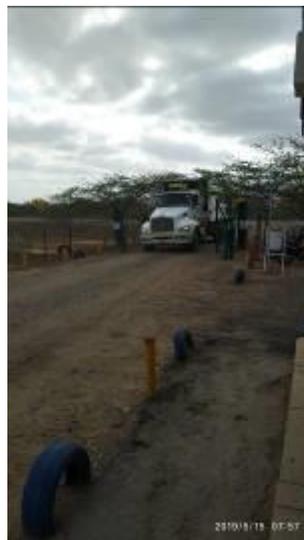
Por otro lado, las vías internas se encuentran en material terreo. El prestador manifestó durante la visita, que aproximadamente el 85% de la vía que conduce desde la entrada hasta la celda activa ha sido reafirmada con material granulado para dar mayor agarre a los vehículos que disponen los residuos no aprovechables en el lugar.

Foto 2 Vía Interna

Foto 3 Vía Interna

Foto 4 Vía Interna

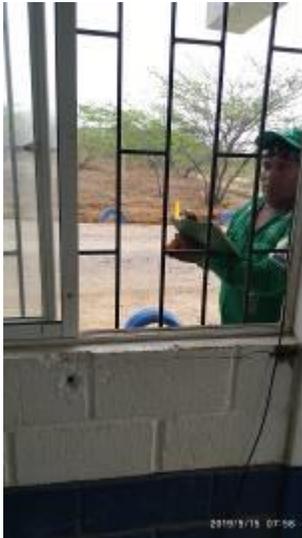
El registro del pesaje se realiza de forma manual por un basculero que se encuentra en una caseta al lado de la báscula de pesaje.

Foto 5 Operador que registra el pesaje de forma manual.

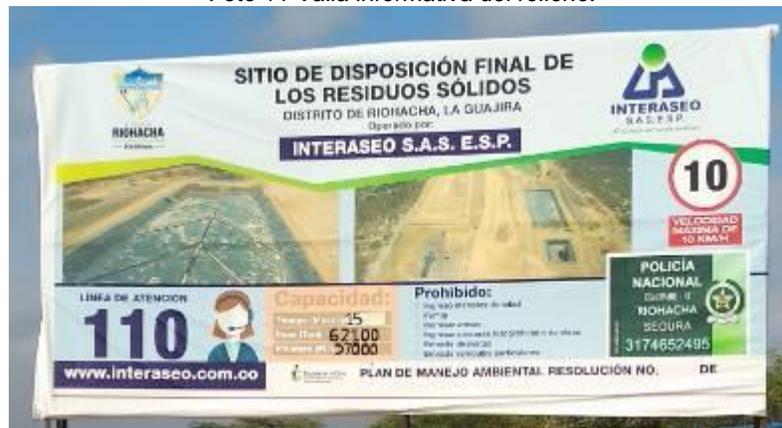
En este sentido, es de resaltar que la capacidad remanente de la celda transitoria no se encontraba actualizada a corte del mes de abril de 2019 y no menciona la resolución de aprobación del plan de manejo ambiental junto con sus respectivas modificaciones.

Foto 11 Valla informativa del relleno.

En este sentido, se recuerda al prestador que debe dar cumplimiento a lo estipulado en el parágrafo 4 del artículo 28 de la Resolución CRA 720 de 2015¹. Lo anterior persiste de acuerdo con lo evidenciado en la visita realizada en la vigencia 2018.

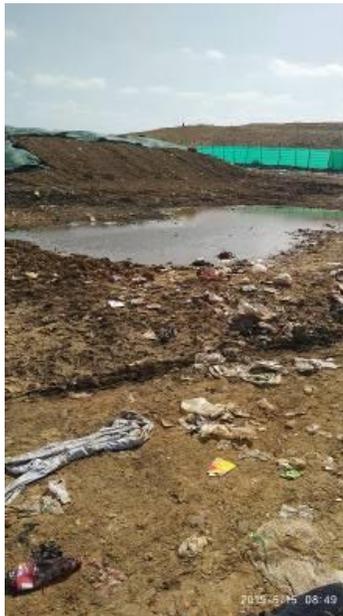
Foto 19 Agua lluvia empozada al lado del vaso activo

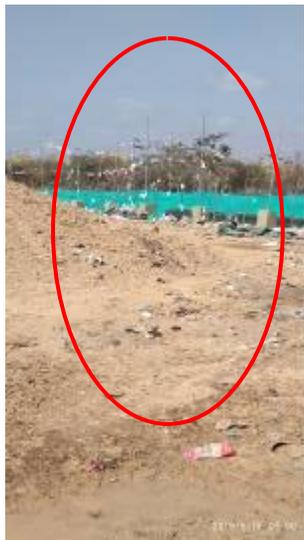
Por fuera del vaso de disposición actual, se observaron residuos expuestos. El prestador manifestó que lo anterior se presenta por los fuertes vientos, no obstante, como plan de acción el operador cuenta con un equipo de operarios los cuales, realizan la recolección de residuos que se encuentran por fuera de los taludes del vaso y también instaló unas mallas con aproximadamente 5 metros de altura para atrapar los residuos que se elevan por la acción del viento.

Foto 25 Residuos por fuera de la zona establecida para el vaso activo.

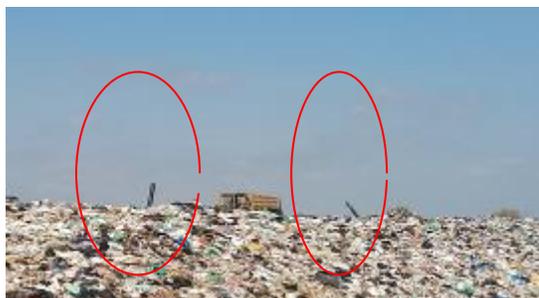
Foto 28 Chimenea con pérdida de posición vertical.

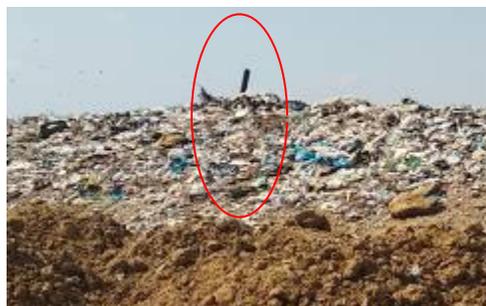
Foto 29 Chimenea con pérdida de posición vertical.

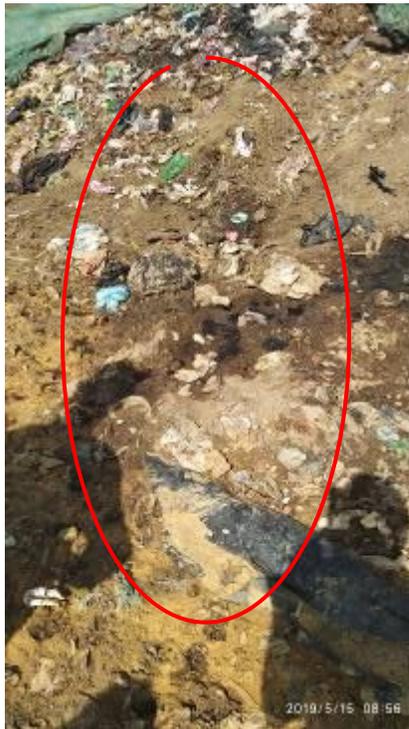
Durante el recorrido realizado al vaso operativo, se pudo evidenciar afloramiento de lixiviados de un talud de residuos (ver foto 32). Por lo anterior el prestador estaría presuntamente incumpliendo lo establecido en el numeral i del artículo 2.3.2.3.3.1.7. del Decreto MVCT No 1077 de 2015.

Foto 32 Afloramiento de lixiviados en el vaso operativo.

Sobre el particular, cabe resaltar que dentro de los compromisos dejados el día de la visita, se solicitó por esta Entidad, la subsanación inmediata del anterior hallazgo. Al respecto, el prestador allegó fotos de bombeo de los lixiviados en el punto de afloramiento, dichos lixiviados fueron conducidos a las cajas colectoras que conducen los mismos a la piscina de lixiviados.

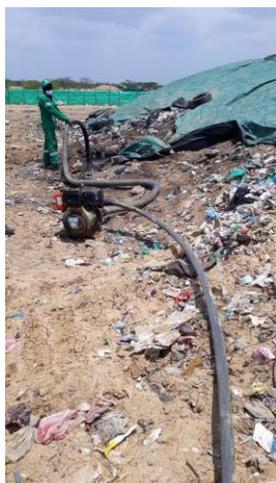
Foto 33 Bombeo de lixiviados en el punto de afloramiento.

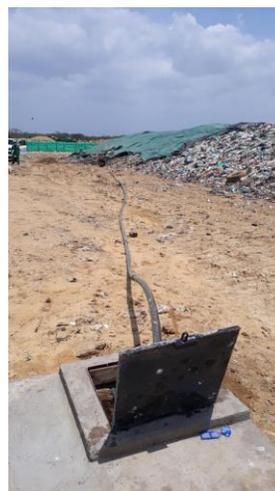
Foto 34 Lixiviados conducidos a cajas colectoras.
