INFORME DE SEGUIMIENTO A SITIOS DE DISPOSICIÓN FINAL

**NUEVO MONDOÑEDO S.A E.S.P.
“RELLENO SANITARIO NUEVO MONDOÑEDO”**

**SUPERINTENDENCIA DELEGADA PARA ACUEDUCTO,
ALCANTARILLADO Y ASEO
DIRECCIÓN TÉCNICA DE GESTIÓN DE ASEO
Bogotá, junio de 2019**

NUEVO MONDOÑEDO S.A. E.S.P. RELLENO SANITARIO NUEVO MONDOÑEDO

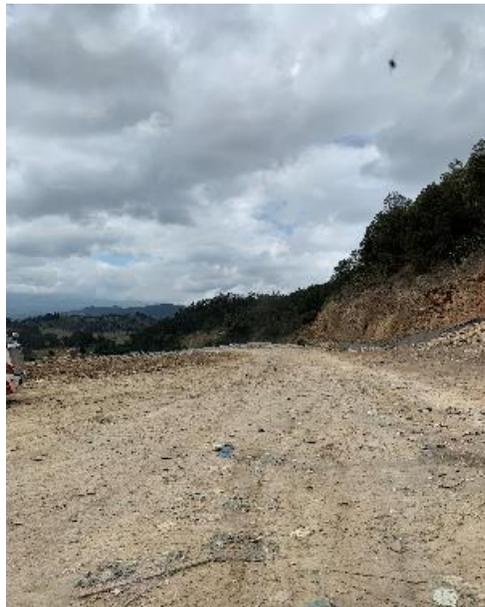
Foto 3 Vía interna para llegar al frente de trabajo - relleno sanitario Nuevo Mondoñedo.

Por otro lado, el lugar cuenta con una vía pavimentada desde la entrada hasta la báscula, después de la báscula las vías son conformadas en material terreo en buenas condiciones.

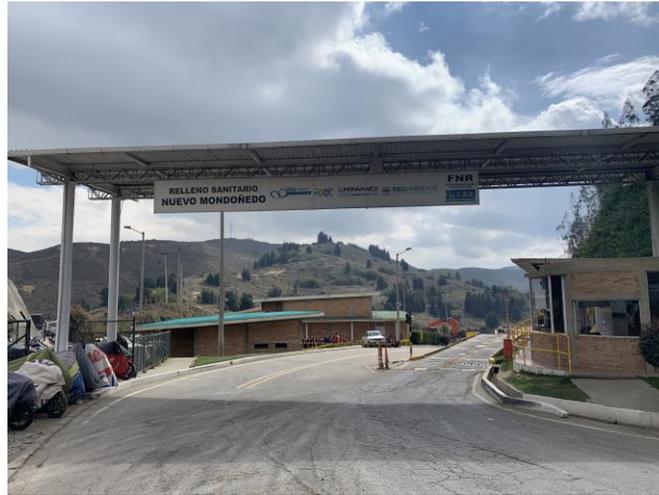
Foto 4 Control de acceso y vigilancia relleno sanitario Nuevo Mondoñedo

El control de acceso de los vehículos se realiza desde la entrada, la cual cuenta con una barra de hierro horizontal para evitar el acceso de forma libre. Por otro lado, el ingreso al relleno sanitario se encuentra vigilado por una persona de forma permanente.

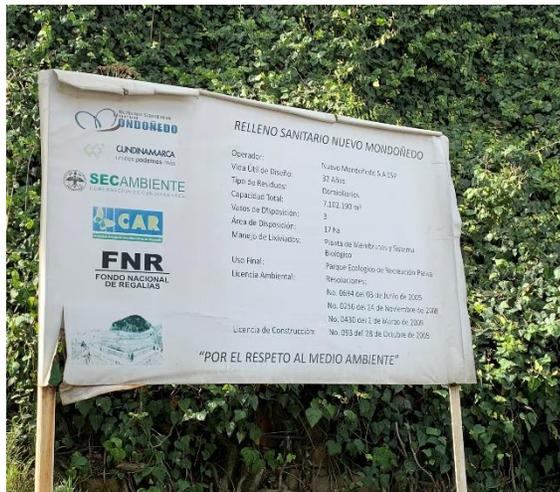
Foto 5 Valla informativa del relleno sanitario.

En la entrada del sitio es posible observar una valla deteriorada que contiene nombre del sitio de disposición final, persona prestadora a cargo del relleno, vida útil de diseño, capacidad total (7.102.190 m³), área de disposición (17 ha), tipo de manejo de lixiviados, uso final y resolución de la licencia ambiental otorgada con sus respectivas modificaciones.

En este sentido, se recuerda al prestador que debe dar cumplimiento a lo estipulado en el párrafo 4 del artículo 28 de la Resolución CRA 720 de 2015¹ pues no se evidenció que se

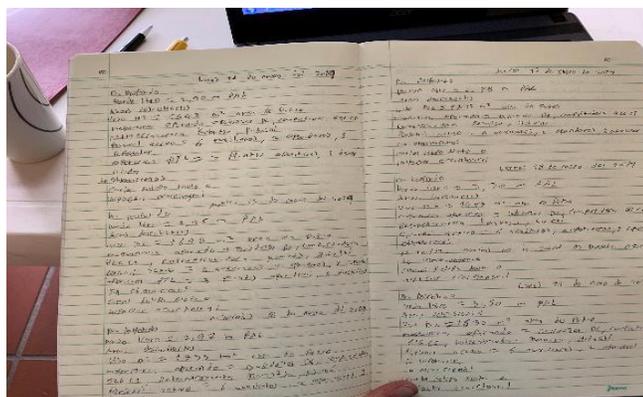
Foto 8 Bitácora de actividades dentro del relleno sanitario.

El prestador realiza el registro diario de operaciones mediante bitácora, lo cual le permite tener un soporte de las actividades realizadas dentro del relleno sanitario. Lo anterior de conformidad con el numeral 11 del artículo 2.3.2.3.3.1.9 del Decreto 1077 de 2015.

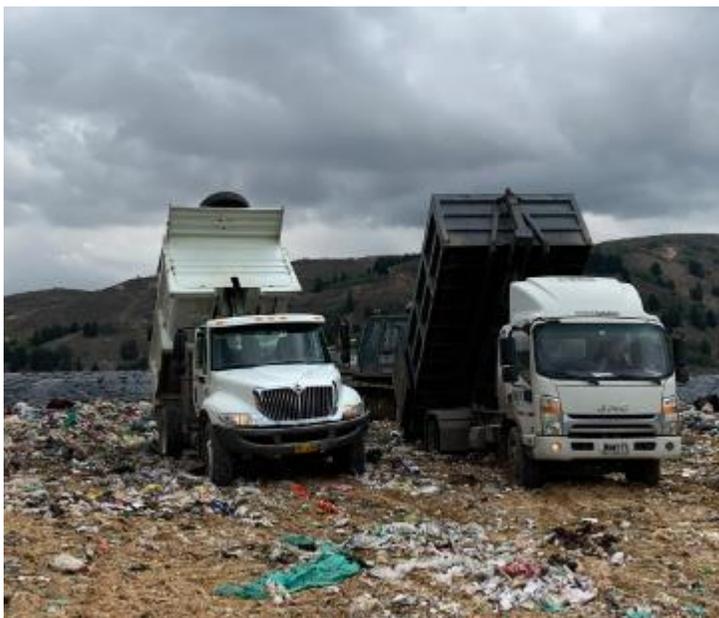
Foto 9 Frente de trabajo

El frente de trabajo cuenta con un área de 1.600 m². El método de disposición final de residuos es tipo trinchera y tiene una capacidad para recibir 5 vehículos al mismo tiempo. Durante la visita se observó disgregación de residuos mediante bulldozer. Por otro lado, cuenta con un sistema de impermeabilización de fondo, los lixiviados son recogidos mediante succión y son tratados mediante osmosis inversa.

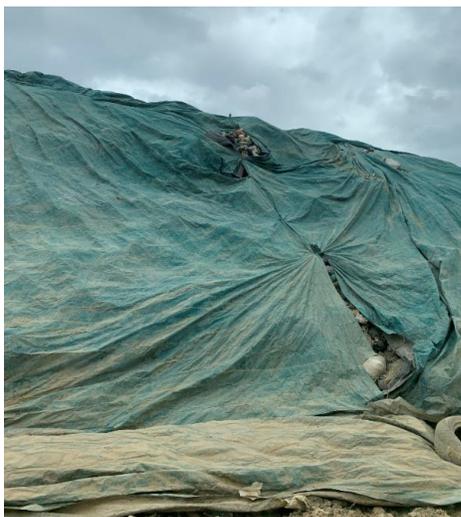
Foto 10 Coberturas temporales en polietileno.

Según el reglamento operativo entregado el día de la visita, los residuos sólidos dispuestos son cubiertos mediante coberturas temporales en polietileno con el fin minimizar la infiltración de aguas lluvias, disminuir la contaminación visual, generación de olores y evitar la dispersión de partículas y materiales de los residuos al ambiente.

Durante el recorrido no se observaron residuos descubiertos, diferentes al frente de trabajo.

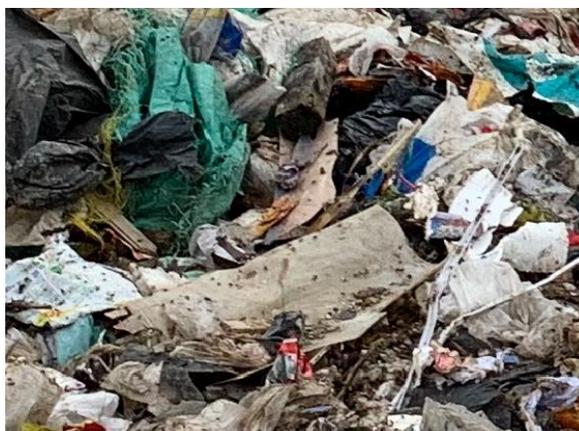
Foto 11 Presencia de moscas como vectores en el frente de trabajo

El prestador realizó el último control de vectores el día 6 de abril de 2019 según los sopores entregados durante la visita. Sin embargo, se evidenció alta presencia de moscas en el frente de trabajo, lo cual persiste según lo evidenciado en la visita de la vigencia 2017. Por otro lado, no se observó presencia de gallinazos.

Durante la visita se percibieron olores fuertes en el frente de trabajo, en las demás zonas del relleno sanitario no se percibieron. Lo anterior, dado al sistema de control de gases con el que cuenta el relleno sanitario que quema de manera significativa los gases que escapan a la atmosfera.

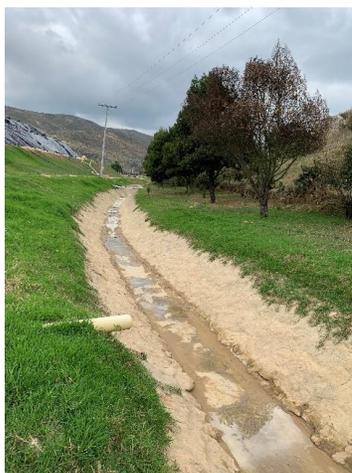
Foto 12 Canal perimetral

Se evidenció un canal perimetral acorde a la topografía del terreno para la recolección de aguas lluvias y escorrentías. No se observó ninguna obstrucción en el canal perimetral que impida la libre circulación del agua.

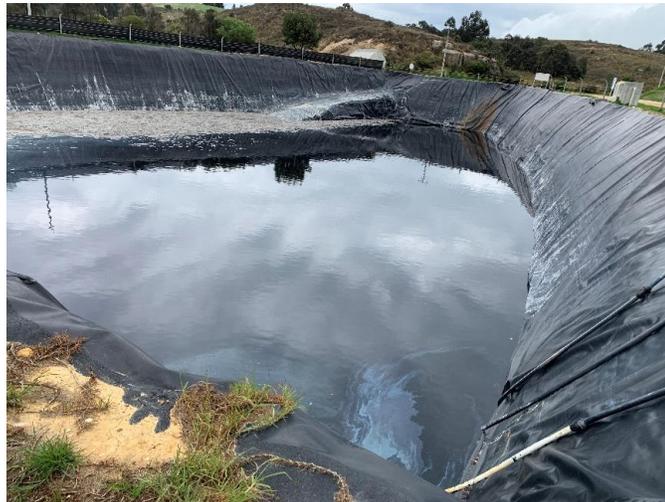
Foto 13 Pozo de bombeo de lixiviados

Al sistema de tratamiento entran en promedio 7.16 L/s de lixiviados, y son tratados 7.17 L/s. Una vez tratados los lixiviados se reutilizan en labores de riego de material vegetal, humectación y lavado de vías, dichas labores fueron autorizadas mediante la Resolución MAVDT 2056 de 24 de noviembre de 2008, modificada por la Resolución N°0430 del 02 de marzo de 2009.

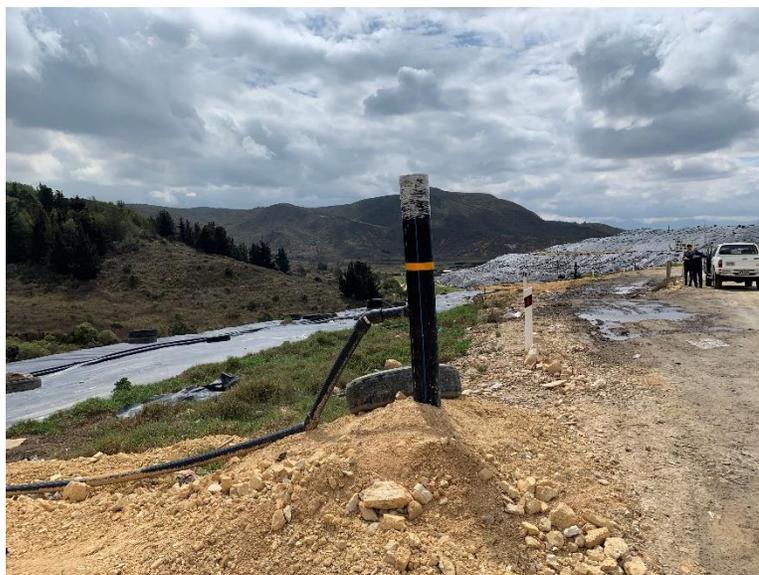
Foto 15 Sistema de captación de biogás

El relleno cuenta con un sistema de drenaje vertical de gases ubicado a dos metros por encima del nivel de cobertura final (chimeneas), que a su vez está conectado a una tubería horizontal que transporta el biogás a una bomba de succión que trae el biogás a un quemador.

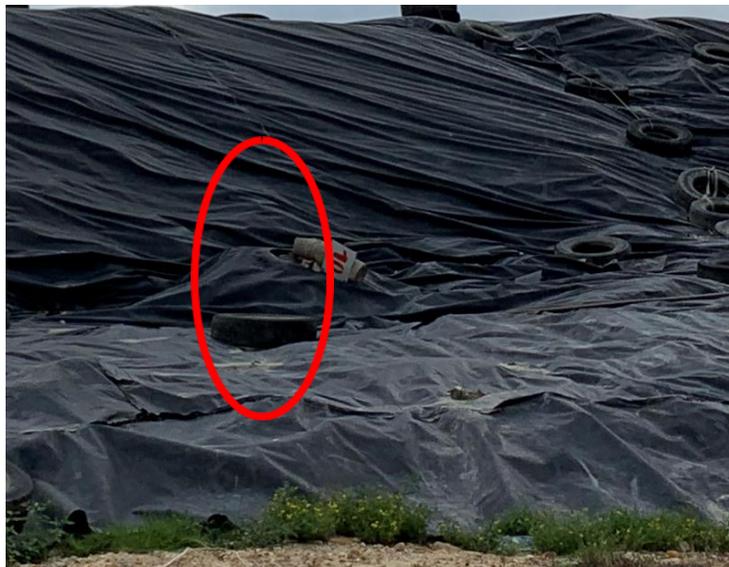
Durante la visita se observó pérdida de posición vertical de algunas chimeneas como se muestra a continuación:

Foto 16 Perdida de posición vertical de chimenea.

Lo anterior, genera un presunto incumplimiento a lo establecido en el ítem 2 del numeral F6.7.4.4 del título F del RAS que menciona lo siguiente: “*El drenaje de gases debe estar constituido por un sistema de ventilación en piedra o tubería perforada revestida en piedra, que funcionen como chimeneas, las cuales atraviesan en sentido vertical todo el relleno desde el fondo hasta la superficie. **Las chimeneas deben estar construidas verticalmente a medida que avanza el relleno**, logrando una buena compactación a su alrededor. Se recomienda instalarlas a una distancia máxima de 50 m entre ellas, con un diámetro entre 0,30 y 0,50 m cada una*”.

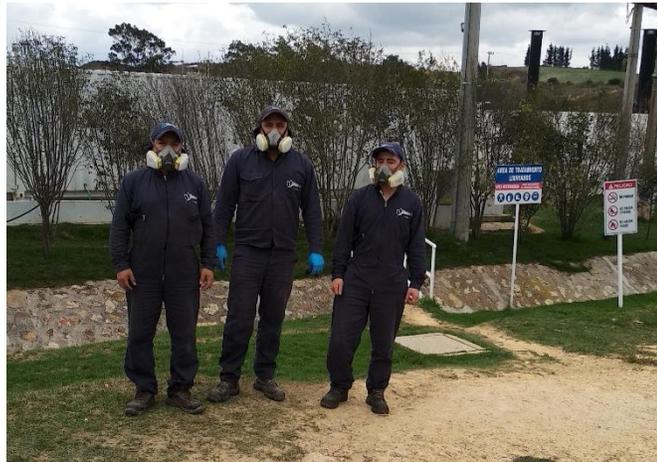
Foto 17 Personal operativo del relleno sanitario

Durante la visita se observó al personal operativo con sus elementos de seguridad como: Guantes, Uniforme, botas y gorra. Sin embargo, no cuentan con gafas de seguridad.

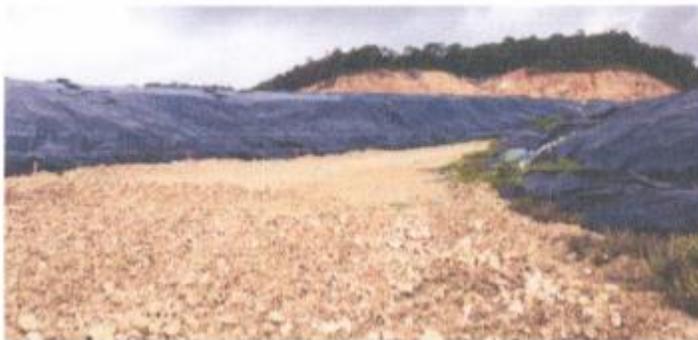
Imagen 3. Celda de contingencia Relleno Sanitario Nuevo Mondoñedo.

De acuerdo con lo manifestado por el prestador mediante radicado SSPD No 20195290623082 del 14 de junio de 2019, el relleno sanitario cuenta con una celda de contingencia, la cual está ubicada sobre el primer nivel de la fase 2 del vaso C, con vía de acceso.
