**EVALUACIÓN INTEGRAL DE PRESTADORES
EMPRESA DISTRIBUIDORA DEL PACÍFICO S.A.
E.S.P.**

**SUPERINTENDENCIA DELEGADA PARA ENERGÍA Y GAS
COMBUSTIBLE
DIRECCIÓN TÉCNICA DE GESTIÓN DE ENERGÍA
Bogotá, Mayo de 2015**

EMPRESA DISTRIBUIDORA DEL PACÍFICO S.A. E.S.P.

ANÁLISIS AÑO 2014

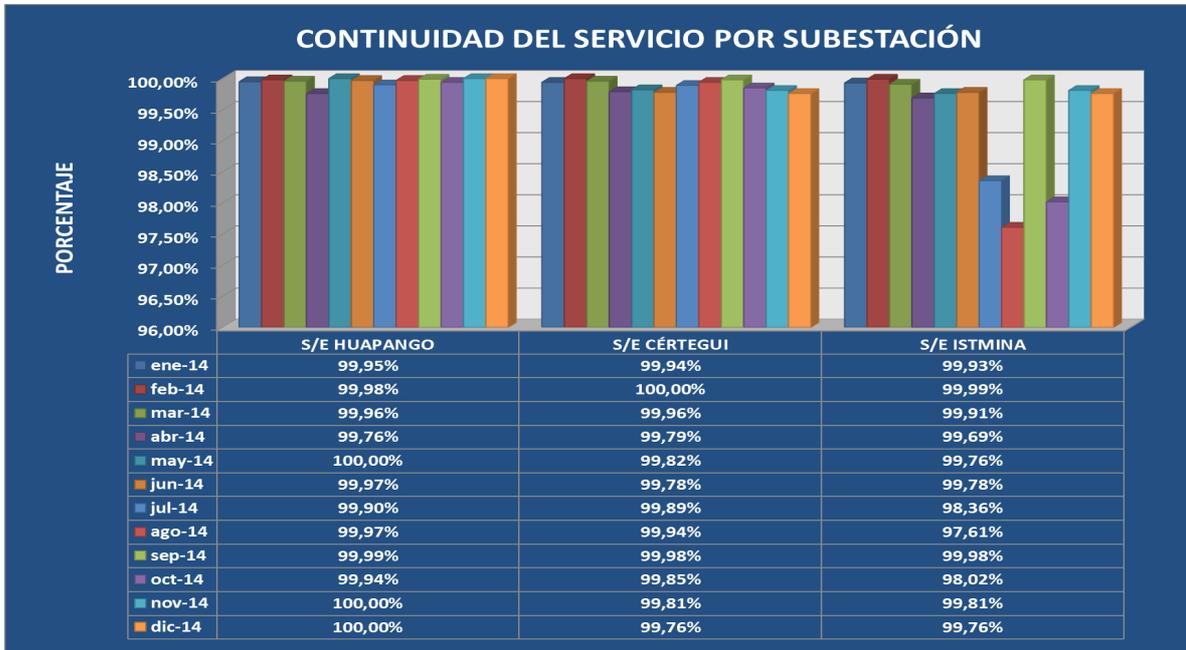
Gráfica 3.4.2. 1: Cuadro continuidad de servicio año 2014, subestaciones HUAPANGO. CERTEGIO E ISTMINA

La calidad del servicio se vio fuertemente impactada, especialmente en la zona del San Juan, al estar indisponible la línea de subtransmisión a 34,5 kV Cértegui - Istmina, ya que sirve de soporte a la línea principal a 115 kV, toda vez que está fallaba quedaba indisponible la subestación Istmina y sus seis (6) municipios servidos, además se presentaron varias interrupciones en las líneas de 115 KV y 34,5 KV y circuitos de 13,2 KV, que podremos evidenciar en las siguientes gráficas:

La resolución CREG 097 de 2008 – establece máximas horas de indisponibilidad del servicio anuales 38 horas.

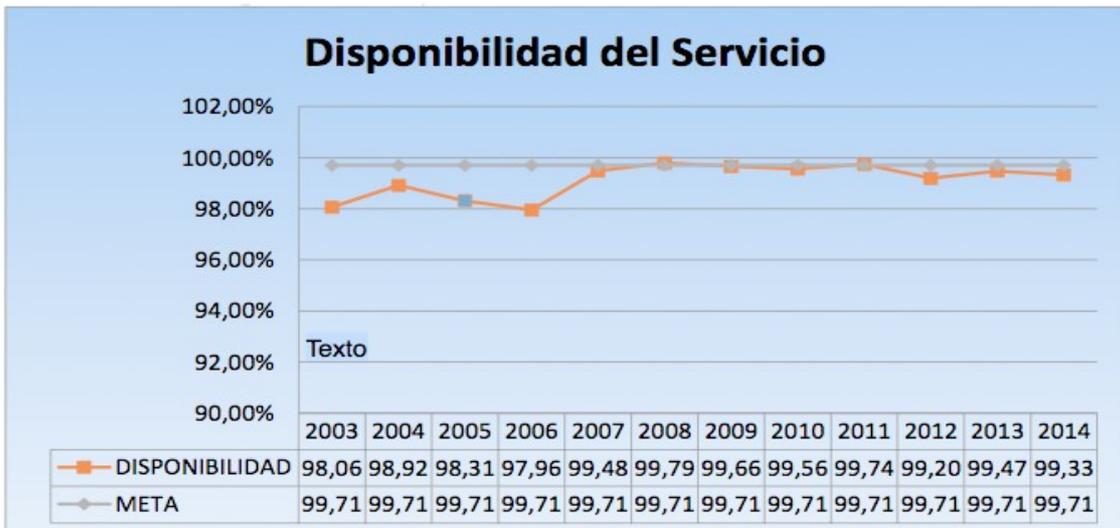
Gráfica 3.4.2.7 evolución disponibilidad de servicio del año 2003 al año 2014

La subestación Istmina que provee de servicio a 6 municipios presenta los peores índices continuidad de servicio, excediendo lo estipulado en la resolución CREG 097 DE 2008, la empresa debe mejorar los mantenimientos que se efectúan sobre las líneas de 115 KV Y 34,5 KV que alimentan esta subestación, para minimizar las interrupciones, el tema de podas en las áreas de servidumbre es crítico en este sector.

En términos de continuidad de servicio en su sistema , DISPAC S.A. E.S.P , debe hacer énfasis en su gestión de mantenimientos para minimizar las interrupciones en especial en los circuitos que mas eventos presentan.
