**INFORME DE SEGUIMIENTO A SITIOS DE  
DISPOSICIÓN FINAL CON VIDA ÚTIL MENOR A 3  
AÑOS**

**EMPRESA DE SERVICIOS PUBLICOS DE ANDES  
S.A. E.S.P. - EEPPA S.A.E.S.P.  
“RELLENO SANITARIO ALTOS DEL RAYO”**

**SUPERINTENDENCIA DELEGADA PARA ACUEDUCTO,  
ALCANTARILLADO Y ASEO  
DIRECCIÓN TÉCNICA DE GESTIÓN DE ASEO  
Bogotá, noviembre de 2018**

**ANÁLISIS AÑOS 2017 y 2018**

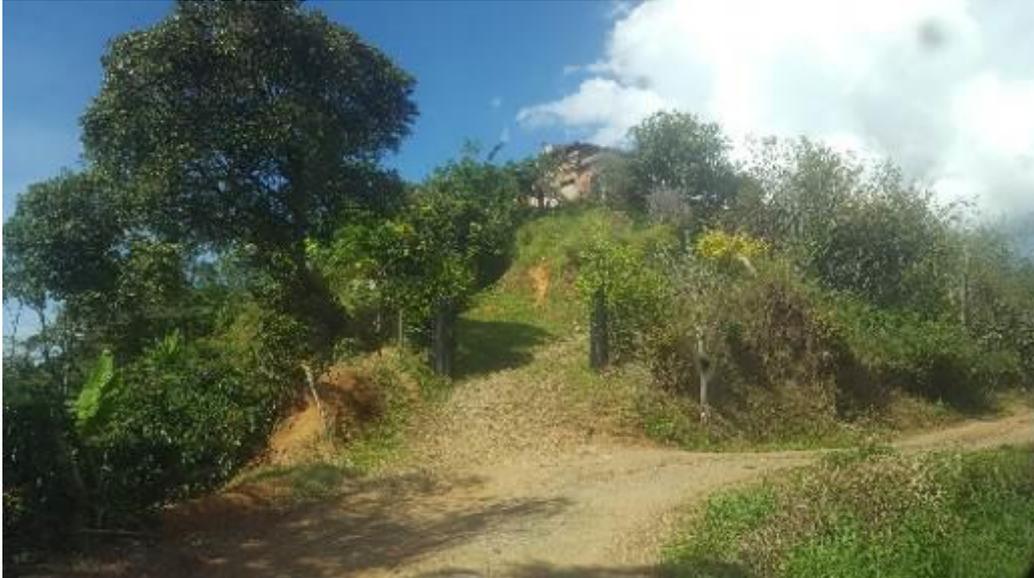
**Imagen 4.** Vía de acceso al sitio de disposición final.

La vía que conduce al relleno es una vía de carácter veredal, se encuentra destapada, se constituye en recebo y conglomerado, permite el paso de un vehículo en un sentido con un ancho de 4,5 metros.

Las vías internas son destapadas conformadas en conglomerado y arcilla, permiten el paso de un vehículo en un sentido. El tramo que conduce al frente de trabajo se encuentra en buenas condiciones para el desplazamiento de los vehículos. Sin embargo, las vías presentan baches y desniveles.

Debido a que las vías internas no son asfaltadas no cuentan con demarcación horizontal (línea de carril, línea de berma y resaltos para reducción de velocidad).

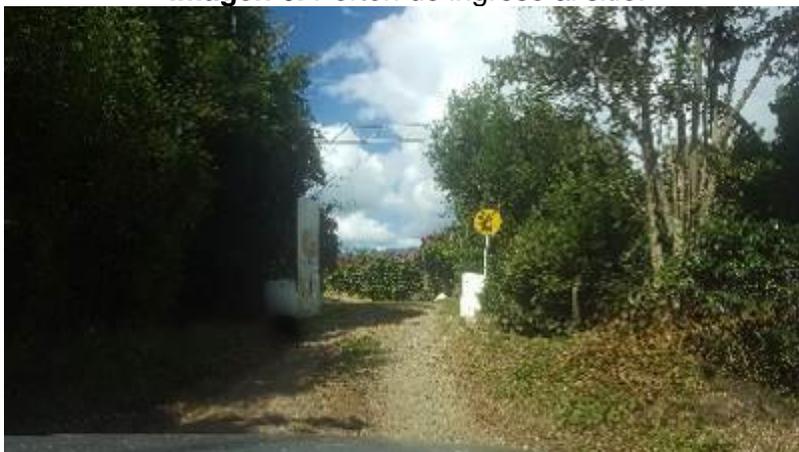
**Imagen 6.** Portón de ingreso al sitio.

El sitio posee cerramiento perimetral formado por malla eslabonada y cerca vegetal. Así mismo, cuenta con una entrada, formada por un portón metálico. Se observó una

En la entrada del relleno no se observó valla informativa. En consecuencia, no fue posible apreciar la capacidad remanente de sitio de disposición final.

Lo anterior, se configura en un presunto incumplimiento al Parágrafo 4 del artículo 28 de la Resolución CRA 720 de 2015 el cual establece:

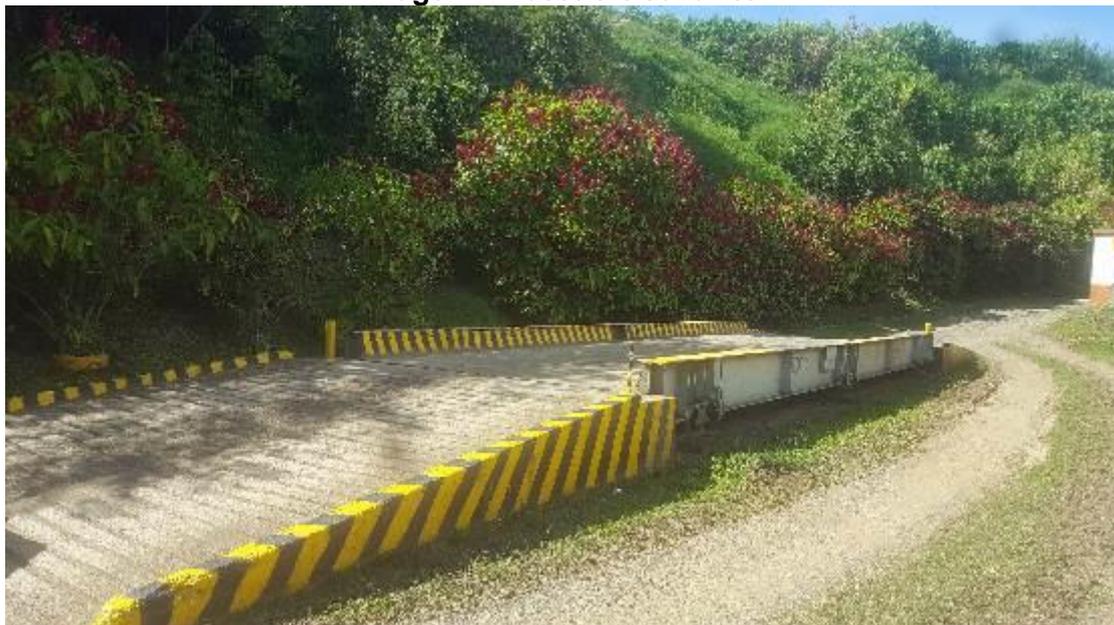
**Imagen 7. Báscula electrónica.**

Dentro del sitio de disposición final se observó una báscula de pesaje. El prestador informó que realiza el pesaje a la entrada y salida de los vehículos que ingresan. Es una báscula electrónica que posee capacidad de 30 Toneladas.

El prestador entregó la última calibración realizada a la báscula data del 10 de mayo de 2011.

El hecho de no realizar calibración periódica a la báscula utilizada para el pesaje de los vehículos que ingresan y salen del sitio de disposición final contraviene lo enunciado en la Resolución SIC Número 77506 del 10 de noviembre de 2016 *“Por la cual se adiciona el Capítulo Sexto en el Título VI de la Circular Única y se reglamenta el control metrológico aplicable a instrumentos de pesaje de funcionamiento no automático.”*, artículo 6.11.1. *“(…) El instrumento de pesaje que no supere la verificación metrológica periódica, no podrá ser utilizado en ninguna de las actividades previstas en el artículo 2.2.1.7.14.3 del Decreto 1074 de 2015. El plazo de validez de la verificación metrológica es de los dos (2) años, salvo para instrumentos de pesaje clases III y IIII cuya capacidad máxima sea  $\geq$  a 20 000 kg, caso en el cual el plazo es de un (1) año al cabo del cual se deberá realizar una nueva verificación metrológica por parte de OAVM autorizado.”*

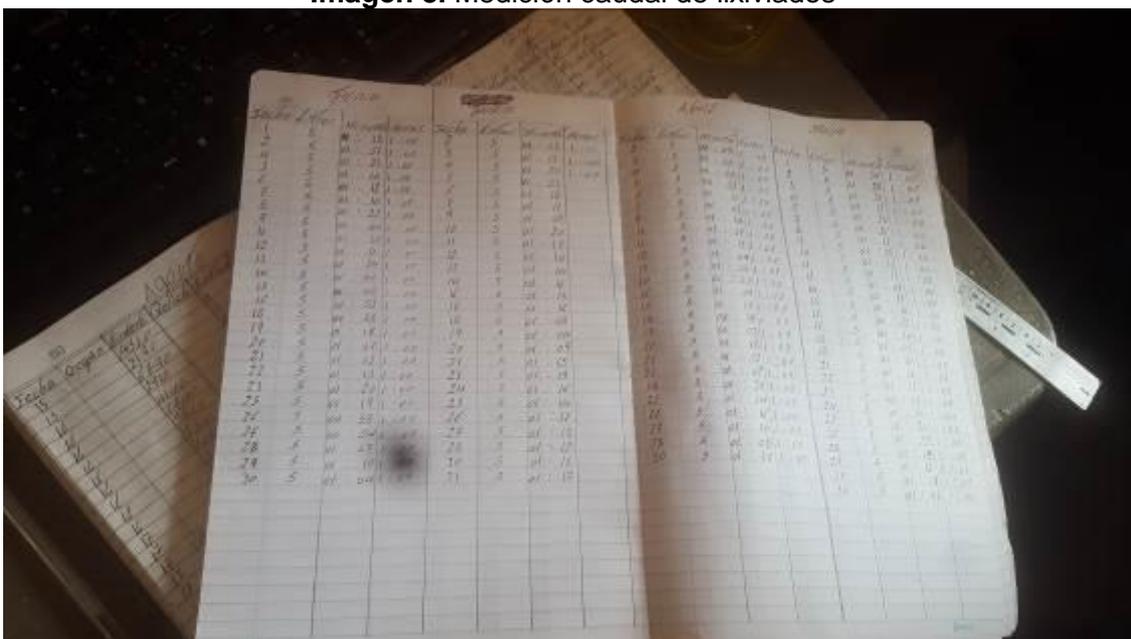
**Imagen 8.** Medición caudal de lixiviados

El prestador remitió informe general de las acciones realizadas dentro del relleno para los años 2017 y 2018. Así mismo, se observó que se lleva registro de los pesajes y mediciones de caudal de lixiviados de manera manual dentro del sitio de disposición final.

Sin embargo, es de resaltar que no se cuenta con bitácora diaria de las actividades realizadas durante cada día en el sitio de disposición final. Lo anterior, genera un presunto incumplimiento a lo dispuesto en el numeral 11 del artículo 2.3.2.3.3.1.9 del Decreto 1077 de 2015.

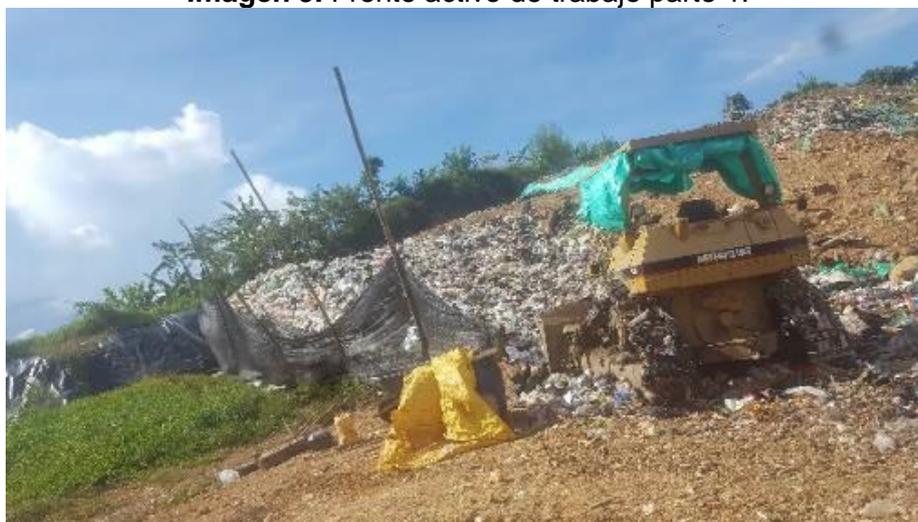
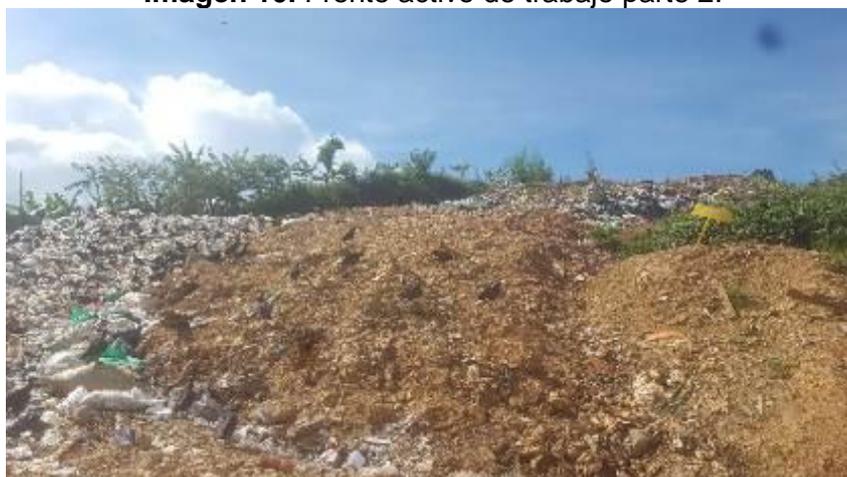
El frente de trabajo actual se encuentra conformado por terrazas. Esta zona se encuentra impermeabilizada, cuenta con sistema de recolección de aguas lluvia y lixiviado y evacuación de gases. El descargue de los residuos se realiza con los vehículos en el frente y de manera en reversa.

Durante la visita de octubre de 2018 no se observaron vehículos realizando disposición de residuos, ni las actividades de compactación y cobertura. Así mismo, no

se evidenció represamiento de vehículos. El frente se encontraba descubierto y una parte se encontraba cubierto con material negro-verde.

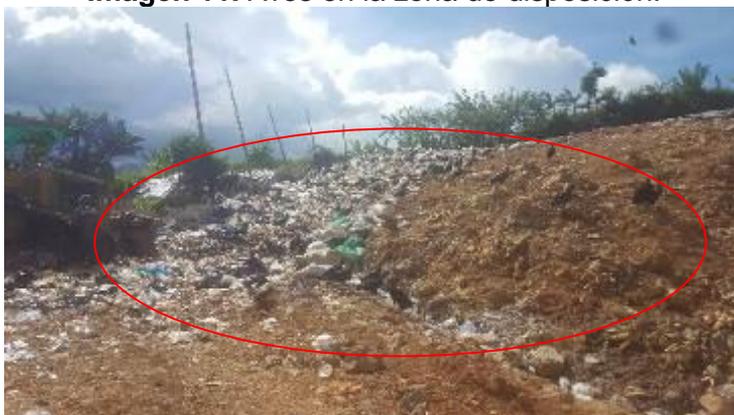
**Imagen 11.** Aves en la zona de disposición.

El sitio presenta presencia masiva de gallinazos en el frente activo de trabajo, en sobrevuelo y en la zona de compostaje. Así mismo, se observó la presencia de un canino en la zona de compostaje.

Lo anterior, genera un presunto incumplimiento a lo dispuesto en el numeral 6 del artículo 2.3.2.3.3.1.9 del Decreto 1077 de 2015.

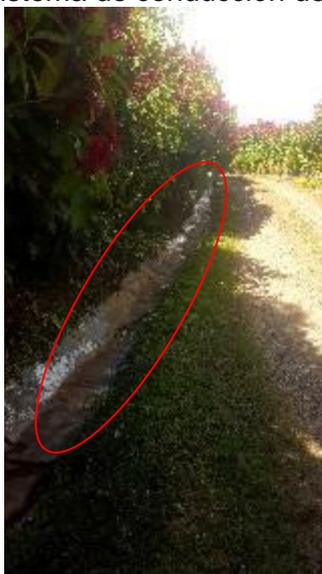
**Imagen 13.** Sistema de conducción de aguas lluvias.

El sistema de drenaje de aguas de escorrentía se encuentra conformado por canales en material natural y con material sintético a los costados de las vías del sitio de disposición final. El prestador informó que se realiza mantenimiento de acuerdo con la necesidad.

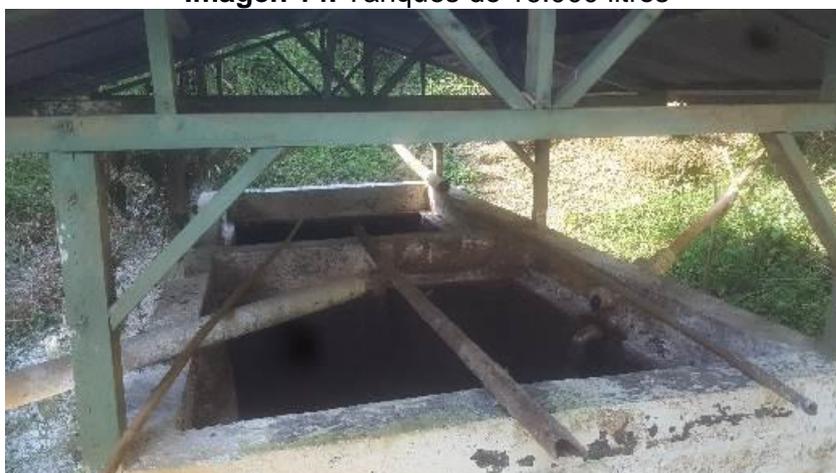
**Imagen 14.** Tanques de 16.000 litros

líquidos hacia dos tanques de almacenamiento. Tanto el lixiviado de la zona de disposición como aquella procedente de la zona de compostaje son conducidos a dos tanques de almacenamiento para su posterior aspersión sobre los residuos.

Se cuenta con un tanque adicional en caso de necesitarlo. Posteriormente, estos son recirculados por bombeo sobre la masa de residuos. Este bombeo es realizado por el cuerpo de bomberos 1 vez por semana debido a que el prestador no posee bombas para realizar la labor de manera autónoma.

Los tanques mencionados poseen capacidad de 16.000 litros (2 tanques) y 10.000 litros.

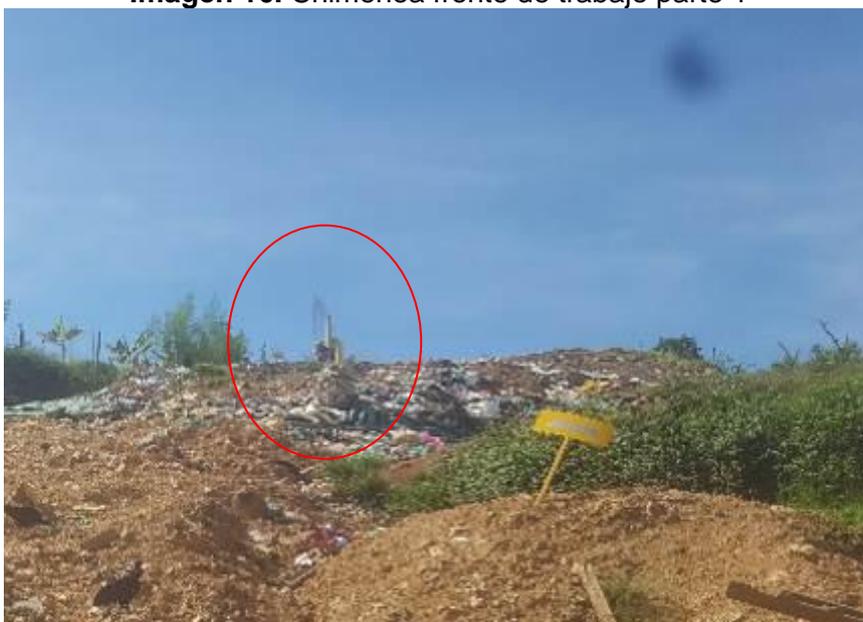
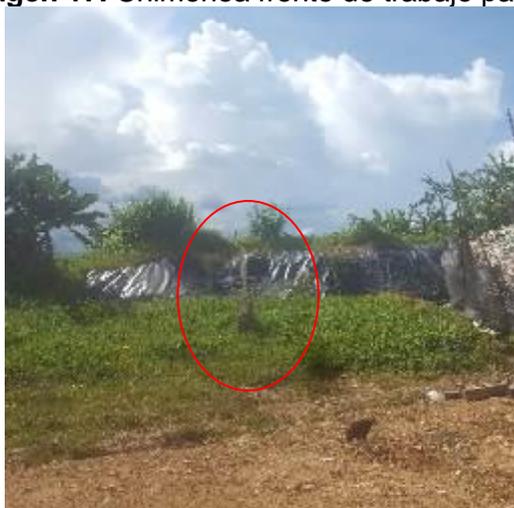
Se realiza extracción pasiva de gases por medio de chimeneas en tuberías de PVC recubierta con malla eslabonada, las cuales se proyectan desde la base de las celdas hasta superar el nivel de residuos.

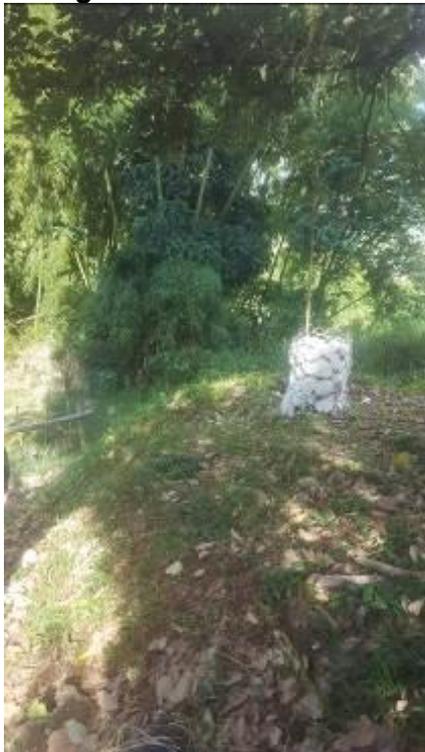
**Imagen 18.** Zona clausurada.

El sitio de disposición final posee zonas no activas del sitio que se encontraban clausuradas y revegetalizadas. El material producto del compostaje es utilizado dentro del predio para revegetelizar y mantenimiento interno en estas zonas.

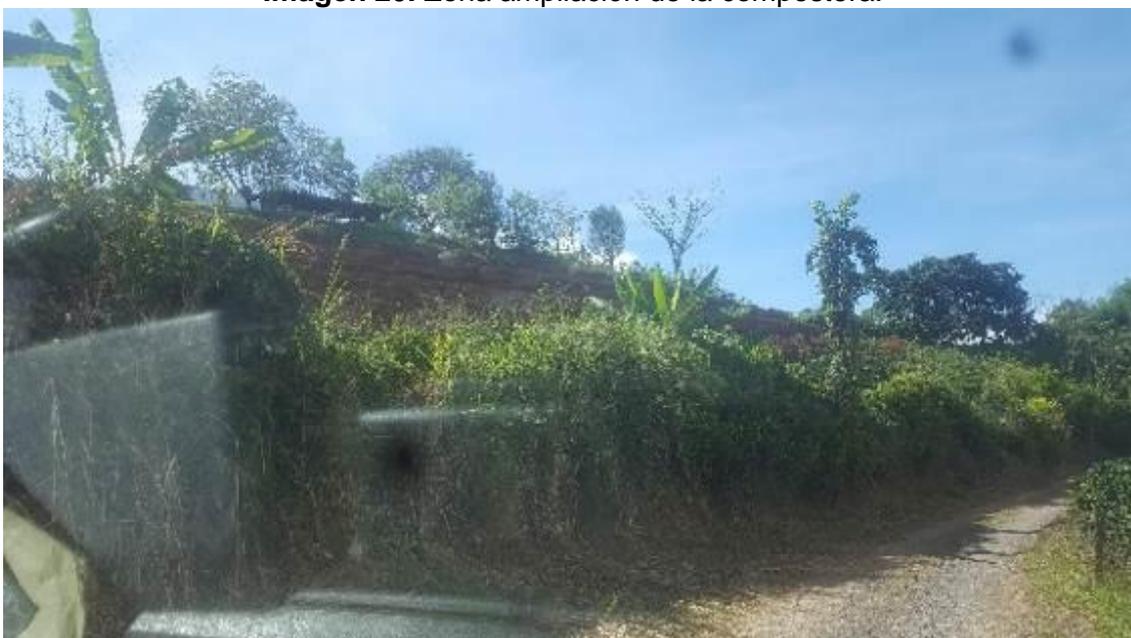
**Imagen 20.** Zona ampliación de la compostera.

El sitio de disposición final no se encuentra actualmente realizando labores de obras complementarias y/o construcción. Sin embargo, el prestador informó que se tiene proyectado la ampliación del sitio y que ya se cuenta con los diseños para tal fin. Se plantea la ampliación de la actual compostera en un nuevo terreno y la ampliación de la zona de disposición de inservibles sobre la zona de la actual compostera.
