**INFORME DE VIGILANCIA  
CONCRETA – EVALUACIÓN  
INTEGRAL DE PRESTADORES**

**EMSERCOTA S.A. E.S.P.**

**SUPERINTENDENCIA DELEGADA PARA ACUEDUCTO,  
ALCANTARILLADO Y ASEO**

**Bogotá, octubre de 2022**

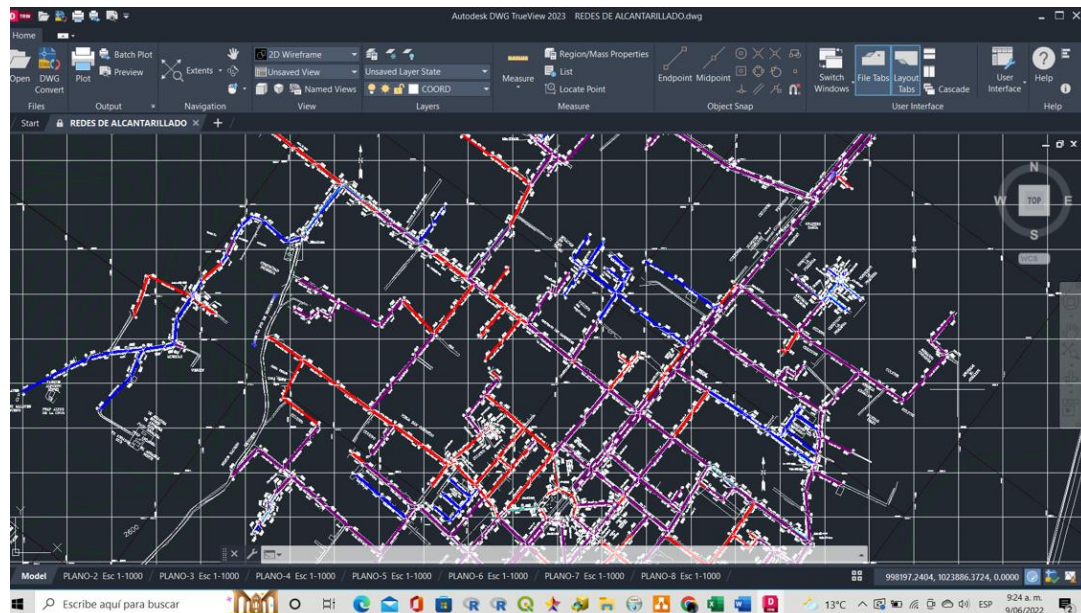
*Ilustración 1 Planos de catastro de redes en el municipio de Cota*

La empresa informó que actualmente posee un catastro de las redes de alcantarillado que data del año 2012. Así mismo, informó que actualmente ha realizado solicitudes al municipio, con el fin de realizar la actualización en el marco del plan maestro de alcantarillado que actualmente se adelanta en el municipio. Sin embargo, es de precisar que el prestador debe tener actualizado el catastro de redes de acuerdo con lo establecido en el artículo 42 de la Resolución 330 de 2017.

Así las cosas, se evidencia un incumplimiento a lo dispuesto en el Artículo 42 de la Resolución 330 de 2017, en lo referente a contar con un catastro de la red actualizada, el cual dispone lo siguiente:

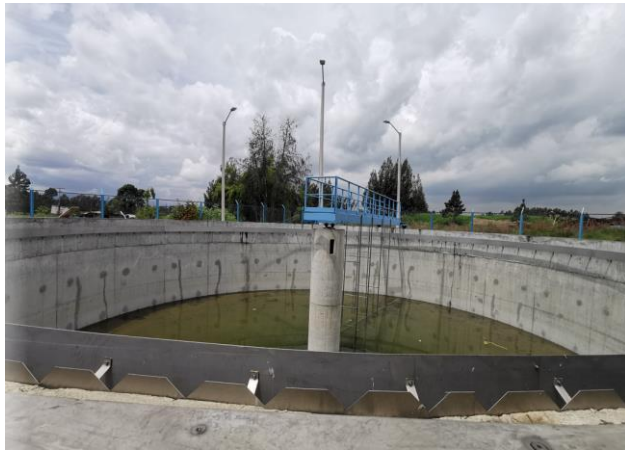
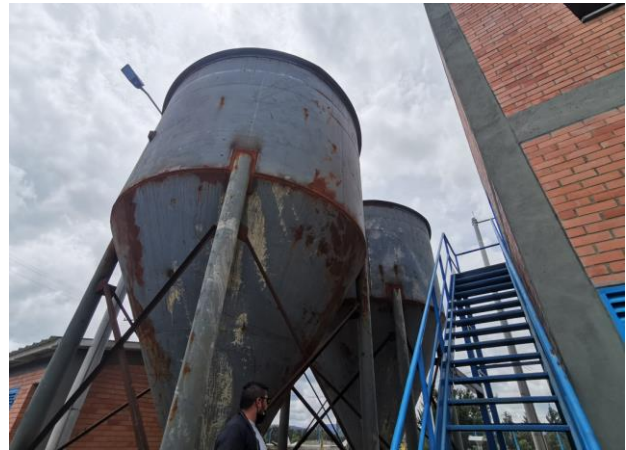
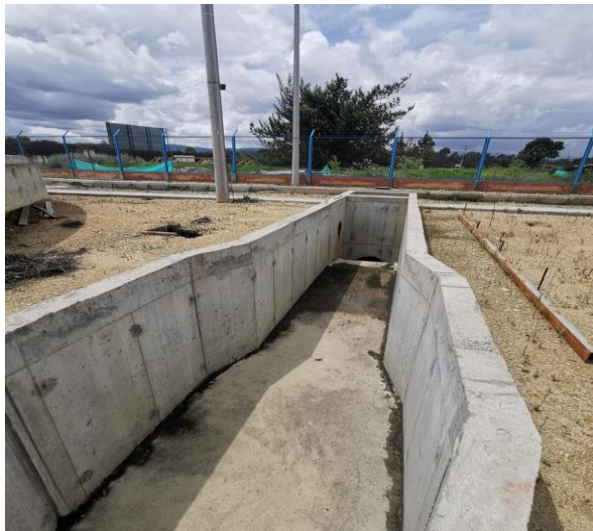
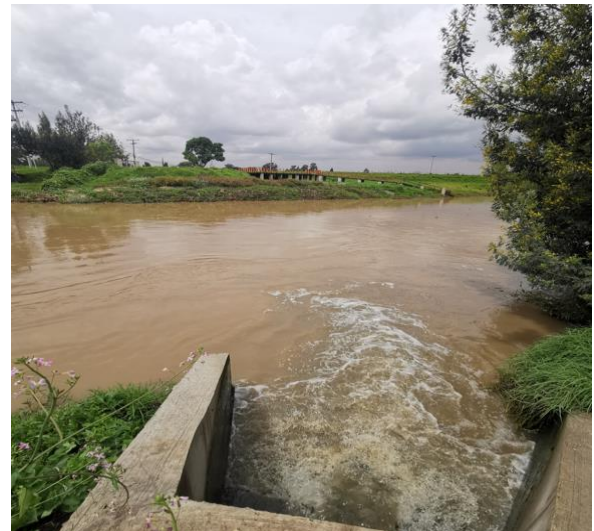
*Ilustración 3 Infraestructura en la PTAR Cota*

Este proyecto en la actualidad no ha sido entregado al municipio o a la empresa de servicios públicos en su efecto, el cual, cuya obra tiene un 97% avance, a la espera del desarrollo urbanístico, la instalación de equipos y la construcción de la estructura de descarga.

De igual manera, el caudal que debería ser tratado por esta Planta de tratamiento de agua residual, actualmente es vertido sin tratamiento alguno al río Bogotá.

De igual manera, se resalta que actualmente no existe un caudal de ingreso a la PTAR Pueblo Viejo, pues existe un bypass por el cual se realiza vertimiento directo al río Bogotá.
