1.1. Nombre o razón social:	Empresa Metropolitana de Aseo S.A. E.S.P. (EMAS S.A. E.S.P.)																														
1.2. Nit:	800249174 - 5																														
1.3. ID (SUI - RUPS):	626																														
1.4. Servicio público domiciliario (SPD) prestado objeto de la vigilancia o inspección:	Aseo																														
1.5. Actividad del SPD objeto de la vigilancia o inspección:	Recolección y transporte de residuos no aprovechables, barrido y limpieza de vías y áreas públicas, corte de césped y poda en árboles en vías y áreas públicas y disposición final.																														
1.6. Fecha de inicio de operación en la actividad a vigilar o inspeccionar:

2.1. Año del programa al que pertenece la acción:	2022
2.2. Clase acción:	Vigilancia <input type="checkbox"/> inspección <input checked="" type="checkbox"/>
2.3. Motivo de la acción:	Especial <input type="checkbox"/> detallada <input checked="" type="checkbox"/> concreta <input type="checkbox"/>
2.4. Origen causal de la acción:	Clasificación de nivel de riesgo <input type="checkbox"/> Perfilamiento de riesgo <input type="checkbox"/> Evaluación de Gestión y Resultados <input checked="" type="chec

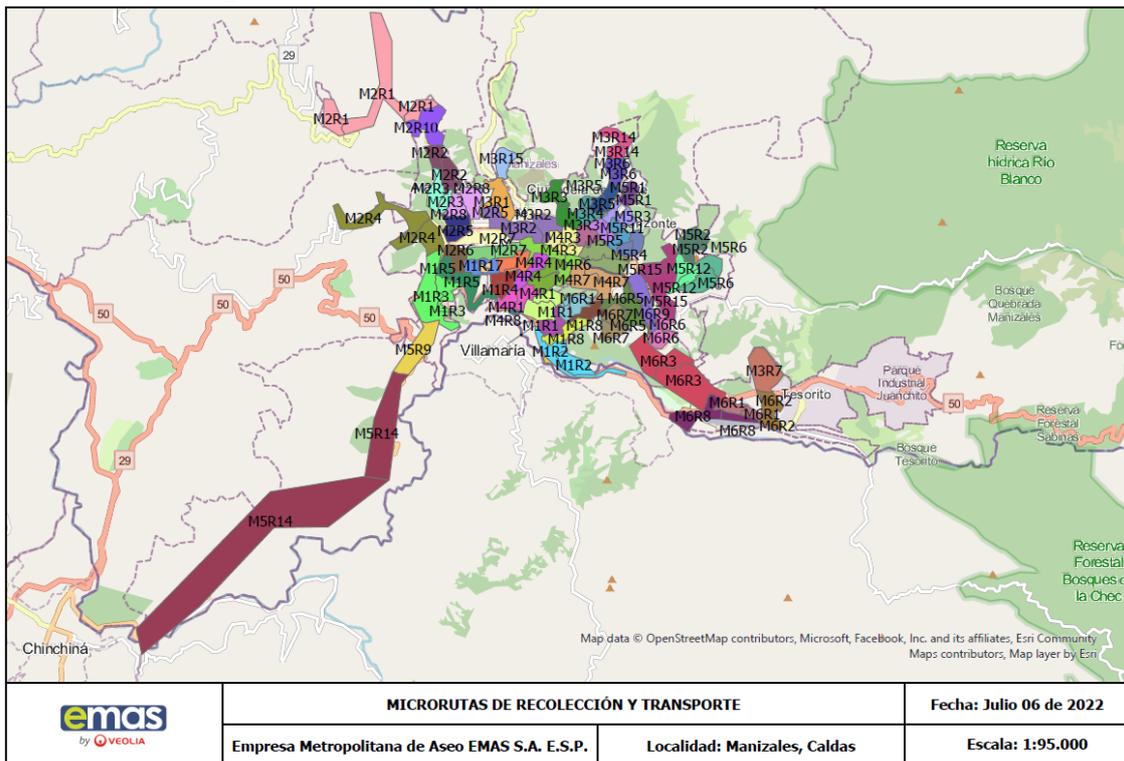
**Imagen 32. Planos de microrrutas de recolección y transporte**

En la imagen anterior no se evidencia la descripción detallada a nivel de las calles y manzanas del trayecto de un vehículo, para la prestación de la actividad de recolección y transporte de residuos no aprovechables, dentro de una frecuencia predeterminada, lo cual genera un presunto incumplimiento al numeral 27, al artículo 2.3.2.1.1. del Decreto 1077 de 2015.

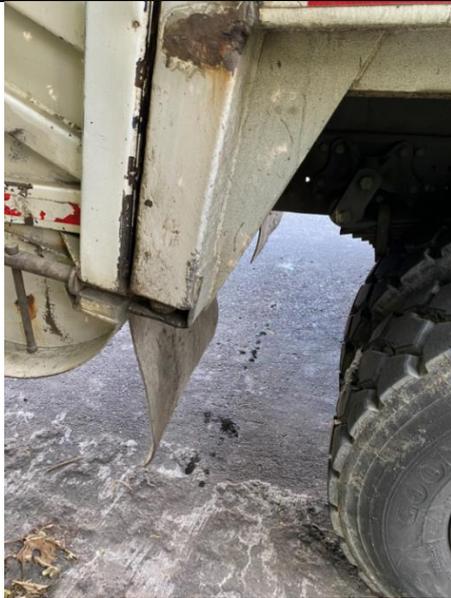
Vista frontal

Pérdida de lixiviado en la inspección

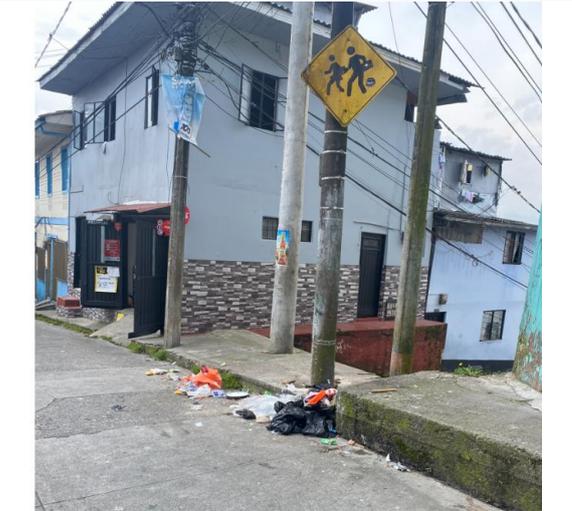
<p>Corresponde a un punto crítico ubicado en el ingreso a una de las calles de difícil acceso, donde se observaron bolsas abiertas, que se extendían hacia la vía.</p> <p>El prestador manifestó este punto crítico se codifica con el No. 13 dentro del PGIRS.</p>

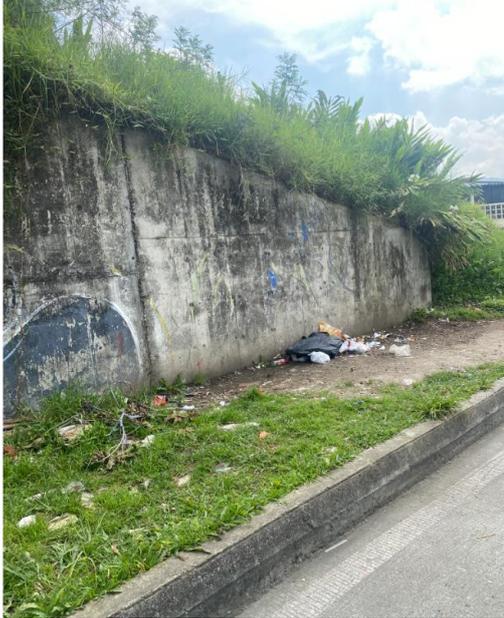
<p>Punto critico ubicado sobre una vía principal, en una de las estructuras qde un puente vehicular.</p> <p>En la inspección se observaron residuos ordinarios dispuestos.</p> <p>Este punto critico no se encuentra dentro del PGIRS, el prestador manifestó que este corresponde a uno de los puntos nuevos reportados.</p>
5	Sector de Liborio, sector trilladora, carrera 13 calle 21

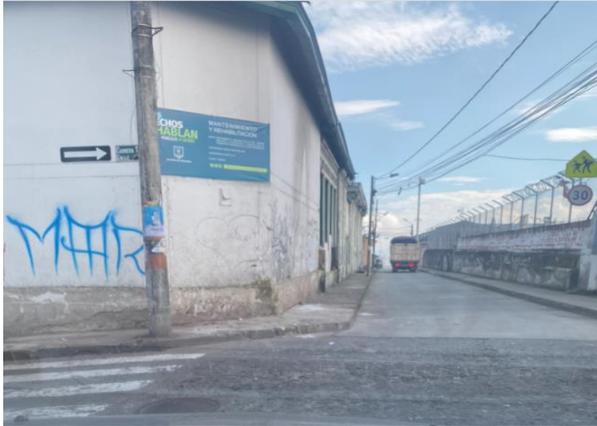
<p>Punto crítico controlado, se ubica en una de las esquinas del Instituto Manizales.</p> <p>El prestador manifestó que las personas suelen colocar residuos en horarios no establecidos.</p> <p>No se observó reportado este punto critico en el PGIRS.</p>

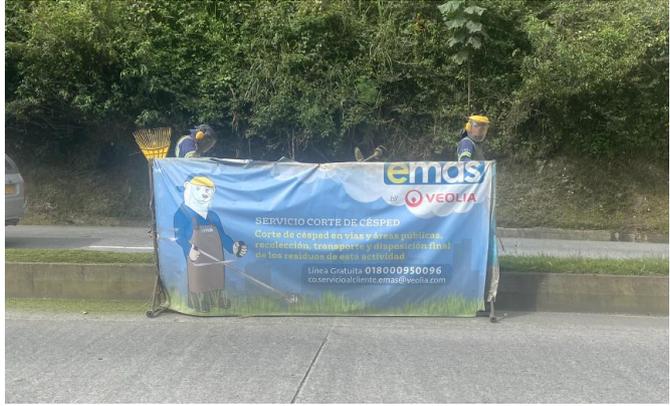
Registro Fotográfico	Observaciones
<p><b>Área 1: Avenida Alberto Mendoza</b> <b>Fecha y hora de la verificación:</b> Miércoles 6 de julio de 2022, 2:43 p.m.</p>

<p>La actividad contaba con valla informativa, donde se indica el objeto de la labor de corte, nombre de la empresa, número de teléfono del prestador, localizada en un lugar visible para los transeúntes.</p> <p>Esta valla no contaba con página web.</p>

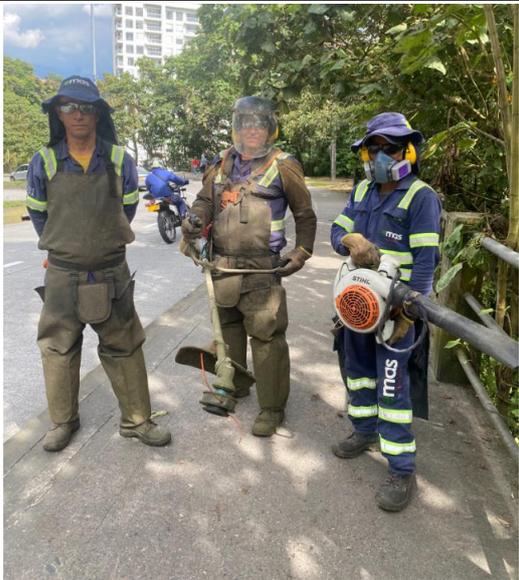
<p>No se observó que el área a intervenir se encerrara con cinta de seguridad con el fin de aislarla del tráfico vehicular y tránsito peatonal.</p> <p>Se observó la tenencia de una malla de seguridad con una altura mayor a 1,50, impidiendo el paso de los residuos impulsados por la ejecución de la actividad.</p>

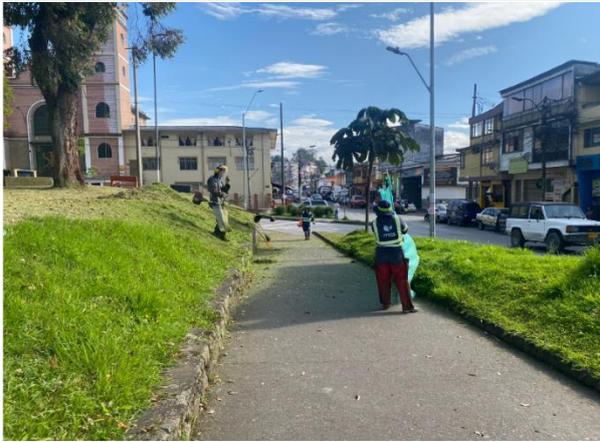
<p><b>Área 2: Parque Liborio</b> <b>Fecha y hora de la verificación:</b> Viernes 8 de julio, 8:23 a.m.</p>

No se observó valla informativa, ni que el área intervenir se encerrara con cinta de seguridad con el fin de aislarla del tráfico vehicular y tránsito peatonal.

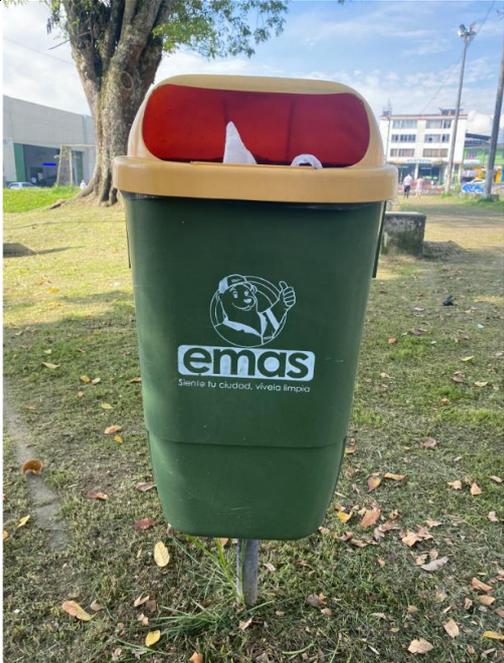
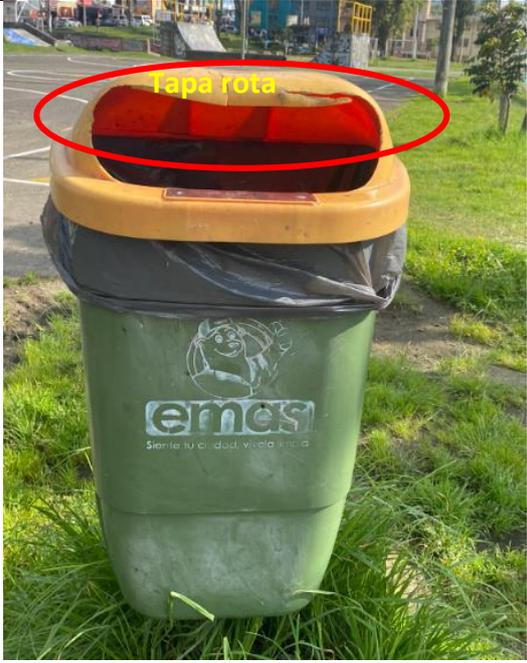
VERIFICACIÓN ACTIVIDAD	
Fecha: 8 de julio de 2022 Hora: 8:24 a.m. Ubicación: Parque Liborio Carrera 14, entres calle 20 y 21

Conforme con lo anterior, se denota un presunto incumplimiento del artículo 2.3.2.2.2.4.57. del Decreto 1077 de 2015, debido a que el prestador no entregó los permisos para la instalación de cestas públicas debido a que una de las cestas inspeccionadas estaba deteriorada.

Cesta ubicada en Parque Liborio Carrera 14, entres calle 20 y 21	Cesta deteriorada ubicada en Parque Liborio Carrera 14, entres calle 20 y 21
Fecha: 8 de julio de 2022 Hora: 9:21 a.m. Ubicación: Barrio Chipre, Av. 12 de octubre carrera 9A

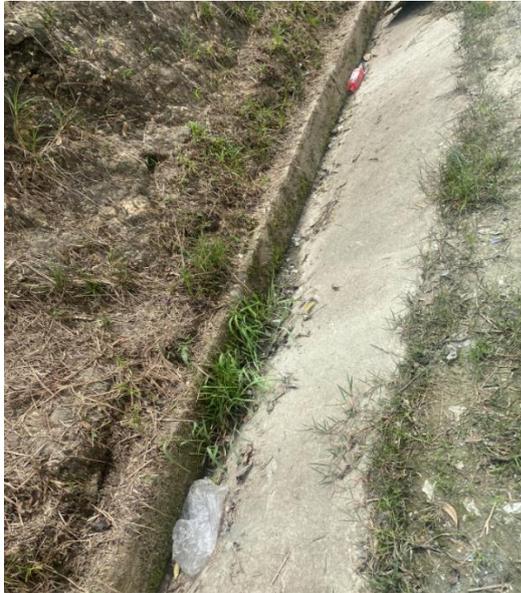
Canales perimetrales con residuos

Conforme con lo registrado en la tabla anterior se evidencian presuntas fallas en la operación del relleno sanitario debido a que algunos canales se observaron sin conformar y con residuos, se observó afloramiento de lixiviados y el sistema de conducción de lixiviados está conformado por canales abiertos, los cuales permiten que mezcle las aguas lluvias y los lixiviados.

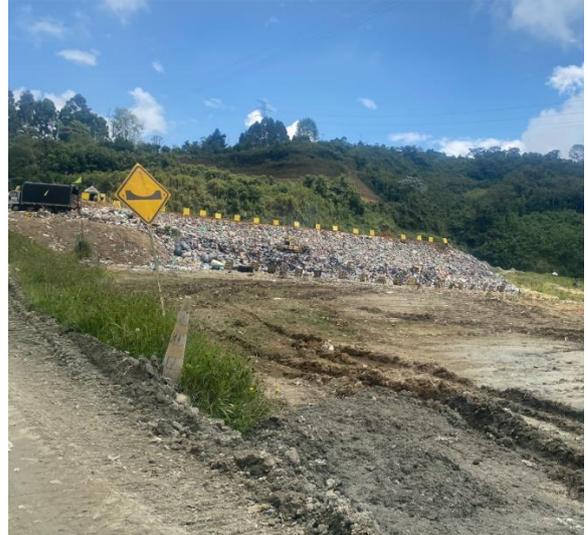
Vías internas, canales perimetrales sin conformar

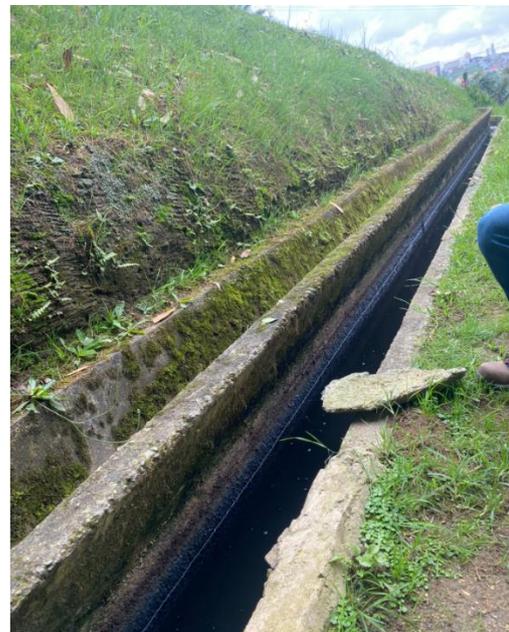
Zonas de afloramiento de lixiviados

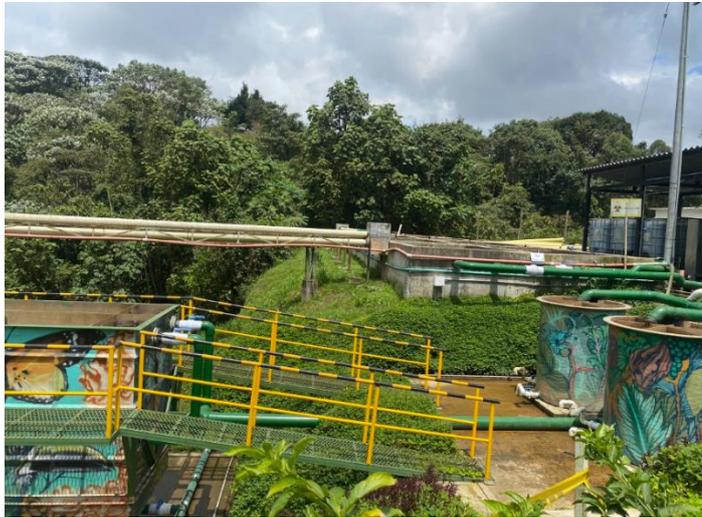
Canales de lixiviados abiertos

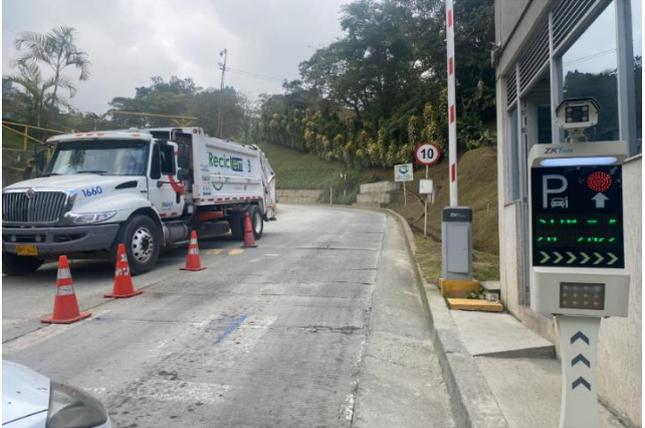
<p>El sitio de disposición final no cuenta con puertas de acceso, se observó una talanquera que controla el acceso de los vehículos y caseta de vigilancia que controla el acceso al personal.</p>
<p><i>Bascula de pesaje: Que garantice el registro de toneladas de ingreso al relleno sanitario.</i></p>
