## 1. IDENTIFICADOR DEL PRESTADOR

**1.1 Nombre o razón social:** UNIDAD MUNICIPAL DE SERVICIOS PÚBLICOS DE PEDRAZA MAGDALENA (UNIESPA)

**1.4 Servicio Público Domiciliario (SPD) prestado objeto de la vigilancia o inspección:** Acueducto y Alcantarillado.

## 2. IDENTIFICACIÓN DE LA ACCIÓN DE VIGILANCIA E INSPECCIÓN REALIZADA

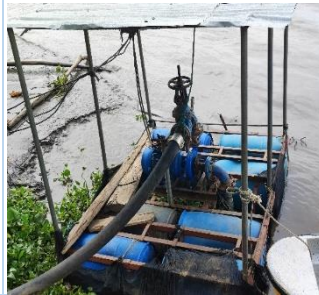
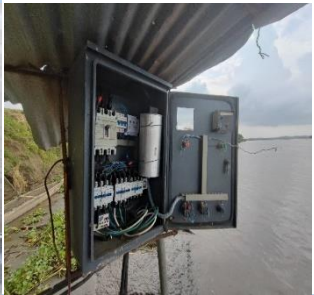
El acueducto del corregimiento de Bahía Honda se abastece del río Magdalena mediante la captación de una barcaza flotante compuesta de barriles de plástico. El motor de la bomba con capacidad de 25 Hp se encuentra expuesta debido a la falta de un encerramiento que permita evitar la entrada de animales o personas que puedan causar algún daño al sistema de bombeo. Durante la visita de inspección, la bomba se encontró en funcionamiento.

2	Principal	Río Magdalena	Corregimiento Bahía Honda	Es una barcaza flotante de plataforma compuesta de barriles de plástico, con una bomba centrífuga de 25 Hp.

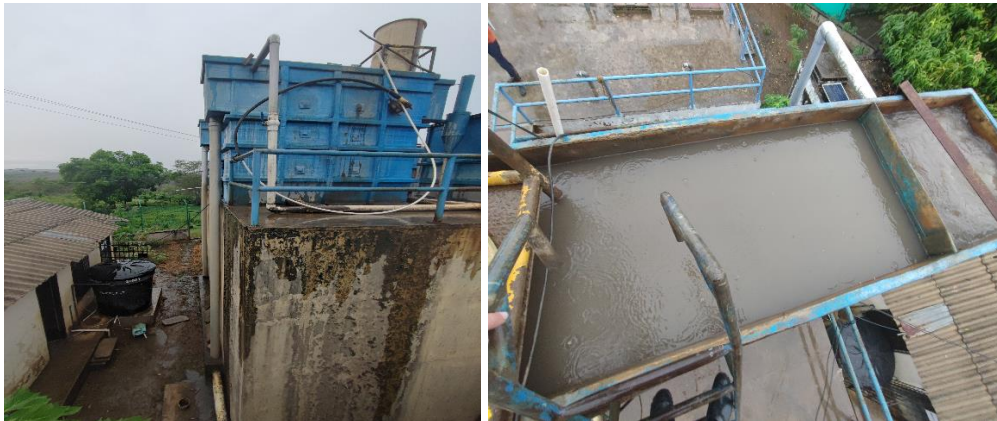
*Imagen 5. Desarenador en PRFV, casco urbano*

- **Desarenador:** el sistema de acueducto cuenta con dos (2) desarenadores convencionales compuestos en PRFV ubicados dentro de las instalaciones de la PTAP, los cuales son alimentados de la tubería de aducción de 6" que se bifurca en dos tuberías de 4". Estos desarenadores cumplen la función de retener arenas y sedimentos presentes en la fuente de abastecimiento, siendo un proceso de gran importancia para evitar la abrasión en los equipos, la acumulación en floculadores y sedimentadores y, posibles daños en las tuberías.

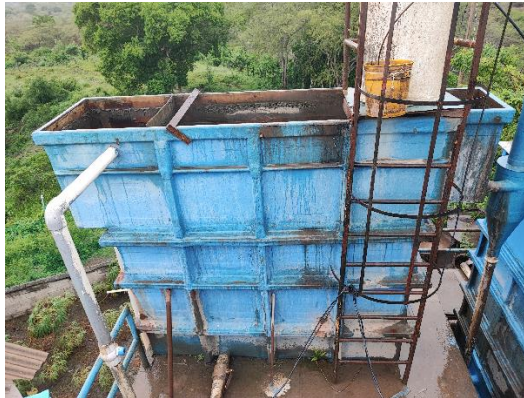
Es importante mencionar que, al momento de la inspección, uno de los módulos del desarenador no se encontraba en operación.

Imagen 6. Módulo del desarenador no operativo, casco urbano

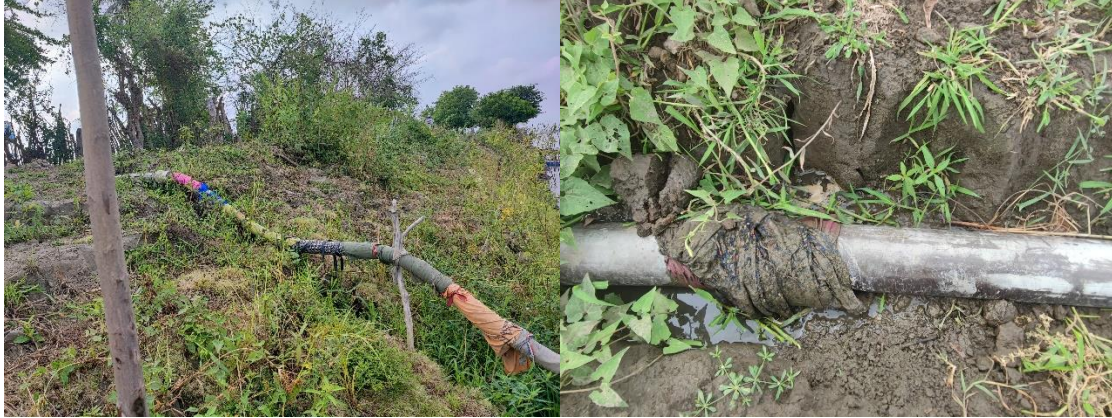
Para los corregimientos en cuestión, en la visita se observó que los sistemas de acueducto no poseen desarenador. Respecto a la línea de aducción, se evidenció que en ambos corregimientos se presentan fugas de agua después de la barcaza flotante, algunas han sido tratadas con neumático de caucho y otras al momento de la inspección no habían sido reparadas, tal y como se muestra en las siguientes imágenes:

*Imagen 7. Línea de aducción, corregimiento de Heredia*

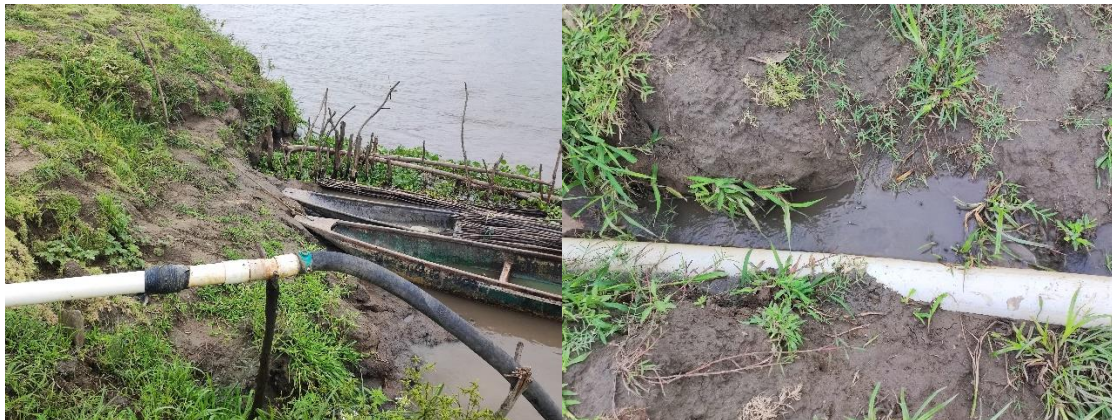
*Imagen 8. Línea de aducción, corregimiento de Guaquiri*

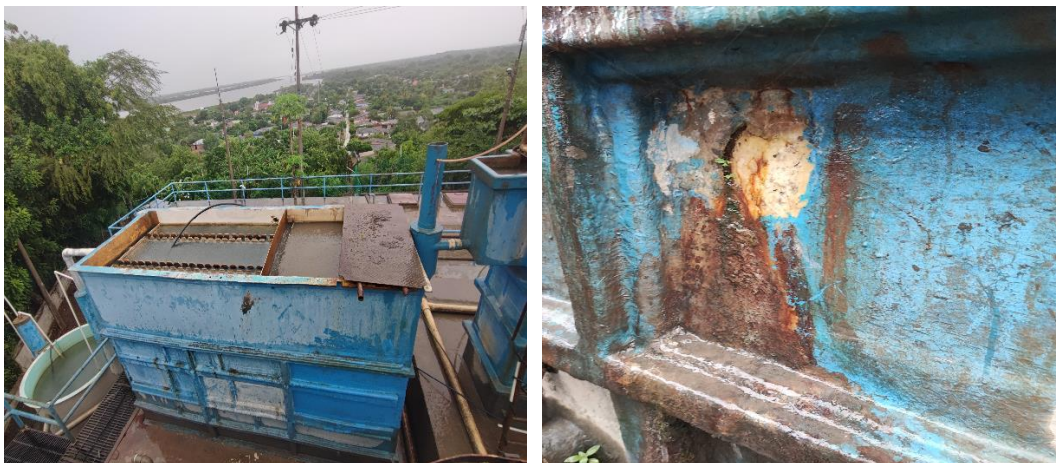
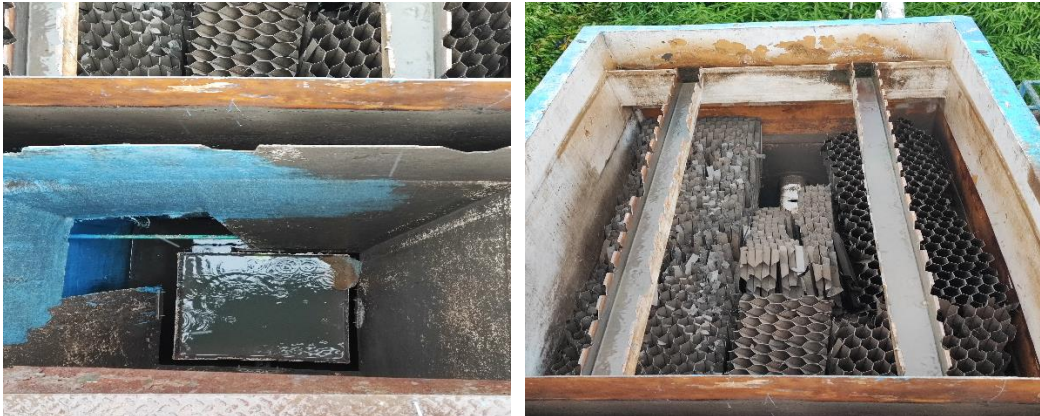
*Imagen 10. Módulo de floculación y sedimentación del área urbana*

- **Floculación y sedimentación:** la floculación se realiza por medio de dos (2) floculadores tipo manto de lodos, contruidos en PRFV. Son estructuras elevadas que se encuentran sobre el tanque antiguo de almacenamiento, el tipo de coagulante utilizado en este proceso es sulfato de aluminio tipo A. Es importante mencionar que, al momento de la inspección, un floculador no estaba en operación, evidenciando que su estructura interna se encontró deteriorada.

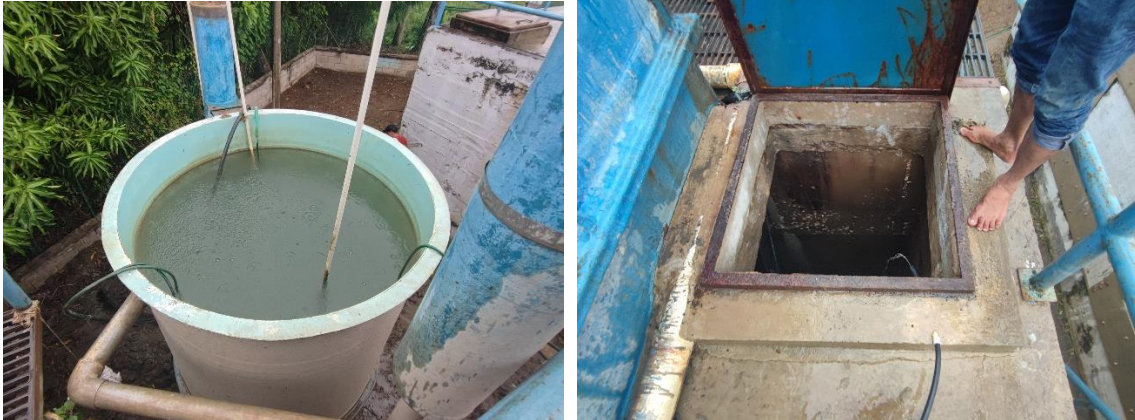
Imagen 12. Filtración y módulo de desinfección del área urbana

- Filtración y módulo de desinfección: la PTAP compacta cuenta con dos (2) filtros rápidos fabricados en PRFV, completamente sellados, cada uno de 2 m de diámetro aproximadamente.

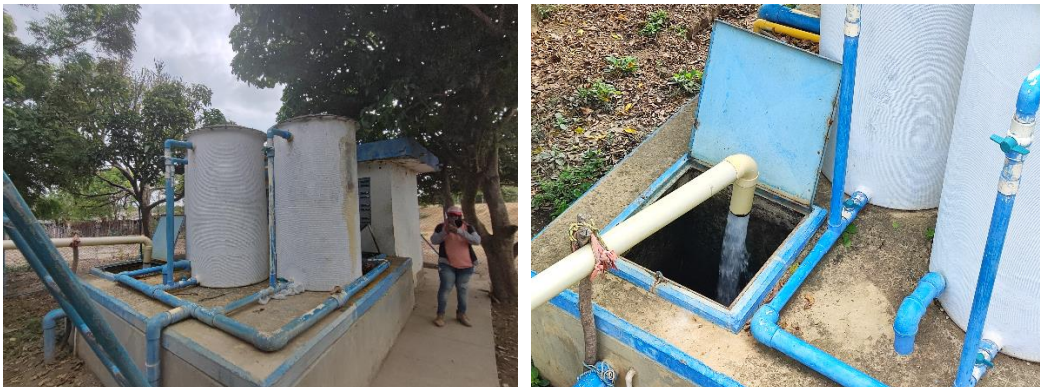
*Imagen 15. Filtros y tanque provisional, corregimiento de Heredia*

- **Sedimentación:** el agua proveniente del proceso de floculación llega al sedimentador, que es una estructura elevada en concreto reforzado que se encuentra en buen estado donde se separan los materiales sólidos producto del coagulante aplicado al agua en el proceso anterior.
- **Filtración y desinfección:** la PTAP posee tres (3) filtros de fibra de vidrio, los cuales al momento de la visita de inspección no estaban en funcionamiento. Según el prestador estos filtros están inoperativos desde hace 4 años. La desinfección la realizan antes de que el agua llegue al tanque provisional donde es bombeado al tanque elevado, en la visita no se evidenció la aplicación de desinfectante.

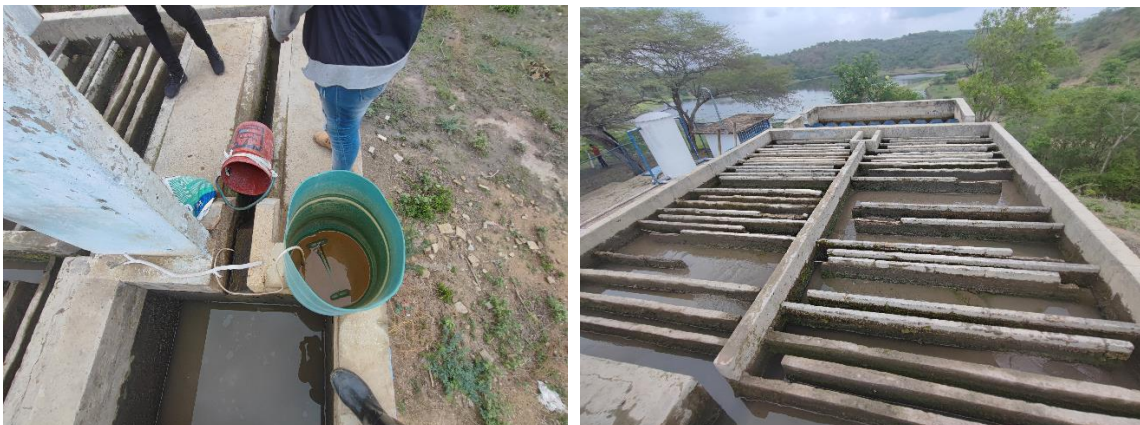
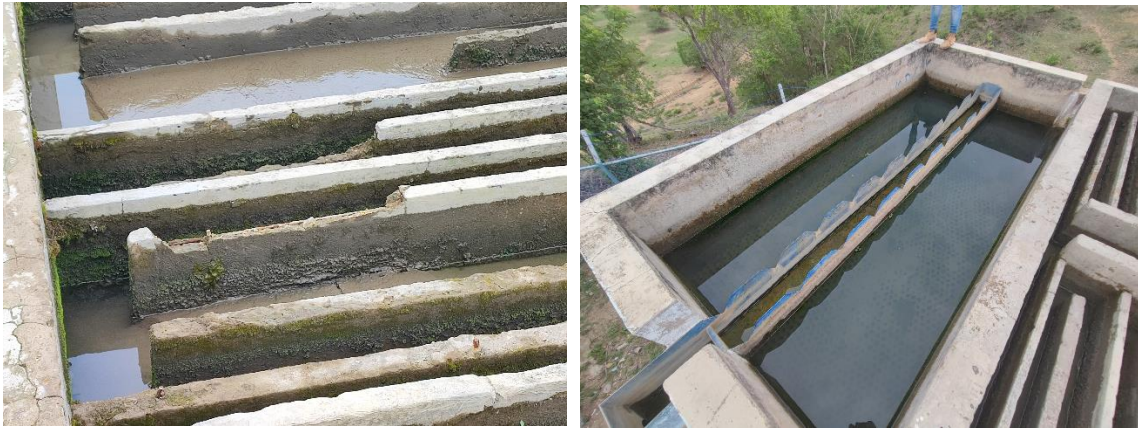
*Imagen 17. floculación y sedimentación, corregimiento de Guaquiri*

- **Floculación y sedimentación:** es una estructura elevada en concreto reforzado, se evidenció al momento de la visita un alto grado de deterioro, ya que algunas paredes del floculador se habían caído y otras tenían expuesto el hierro de refuerzo, tendiente a oxidación. El agua que proviene del proceso de floculación llega al sedimentador, que es una estructura elevada en concreto reforzado y metal donde se separan los materiales sólidos producto del coagulante aplicado al agua en el proceso de floculación.

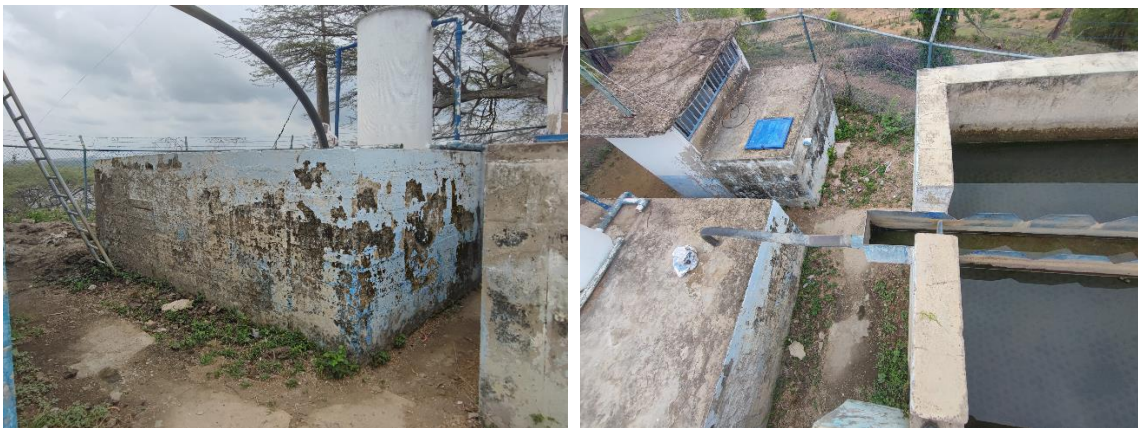
*Imagen 18. Filtros y tanque, corregimiento de Guaquiri*

- **Filtración y desinfección:** la PTAP posee un filtro de fibra de vidrio, el cual al momento de la visita de inspección no estaba en funcionamiento. Según lo manifestado por el prestador, la desinfección la realizan antes de que el agua llegue al tanque de almacenamiento semienterrado, en la visita no se evidenció la aplicación de desinfectante.

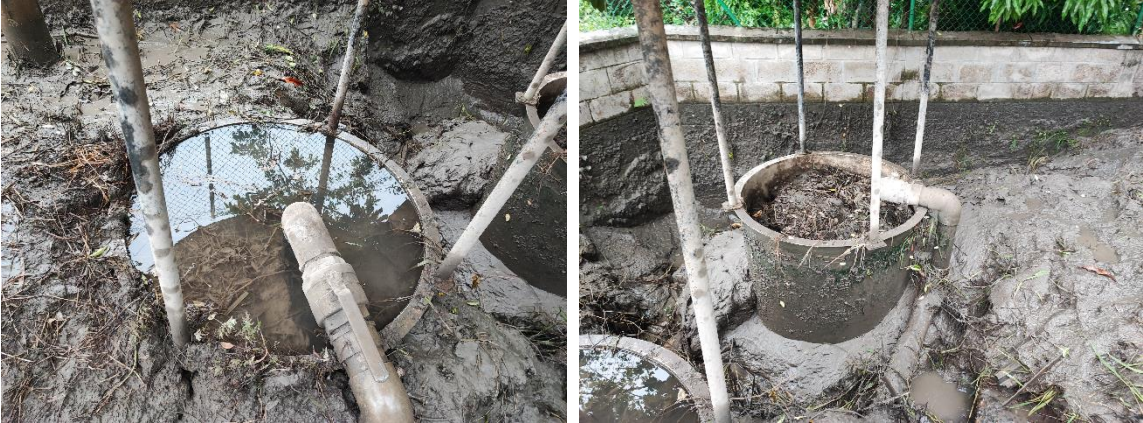
*Imagen 19. Inspección de los lechos de lodos, PTAP casco urbano*

En ese sentido y revisando la Resolución 330 de 2017, el prestador estaría incumpliendo con lo establecido en los artículos 125 y 126, toda vez que, al momento de la visita no había un tratamiento y manejo de lodos adecuado.

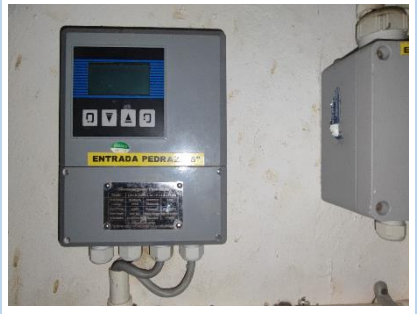
No. Macromedidor	Ubicación	Estado	Características	Registro fotográfico
1	Entrada de la PTAP	No operativo	<p>Macromedidor electromagnético ubicado en el cuarto contiguo del laboratorio.</p> <p>Al momento de la visita, este macromedidor electromagnético se encontró inoperativo, pues de acuerdo con lo expuesto por el prestador el macromedidor presentó sobrecarga eléctrica producto de la caída de un rayo en el transformador.</p>

- El equipo de macromedición de entrada electromagnético del sistema de acueducto del área urbana del municipio de Pedraza se encuentra fuera de funcionamiento por una falla eléctrica del transformador ubicado cerca de la PTAP, mientras que el de salida funciona de manera defectuosa. Por otro lado, las PTAP de los corregimientos de Heredia, Bahía Honda, Guaquiri y la Bomba no cuentan con equipos de macromedición en sus sistemas.

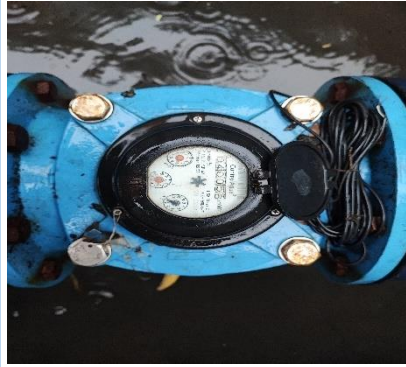
No. Macromedidor	Ubicación	Estado	Características	Registro fotográfico
2	Entrada de tanques de agua tratada semienterrados	Operativo	<p>Macromedidor conectado a la tubería que sale del tanque nuevo de almacenamiento semienterrado.</p> <p>Al momento de la visita, este macromedidor no funciona adecuadamente, toda vez que la marcha del puntero no es adecuada, respecto, al volumen de agua que pasa por la tubería.</p>

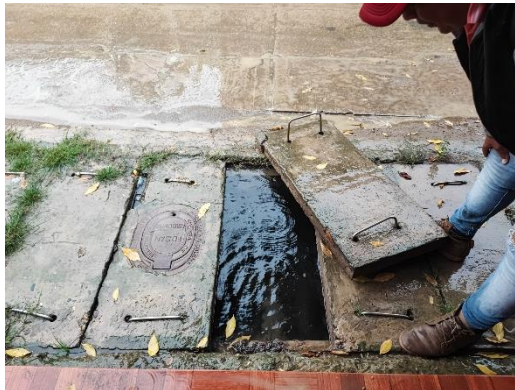
*Imagen 20. Inspección de macromedidor en red de distribución*

Adicionalmente, el prestador manifestó que en la red de distribución del caso urbano se encuentran tres (3) macromedidores ubicados a la entrada de cada sector hidráulico, denominados arriba, centro y abajo, los cuales se hallan desatendidos. Al momento de la inspección, se evidenció que las cajas se encuentran represadas, no se realiza toma de lectura y no existen programas de mantenimiento preventivo, asimismo, no se lleva registro de los volúmenes y no es posible medir caudales. Durante la visita inspección no fue posible determinar el funcionamiento de estos.

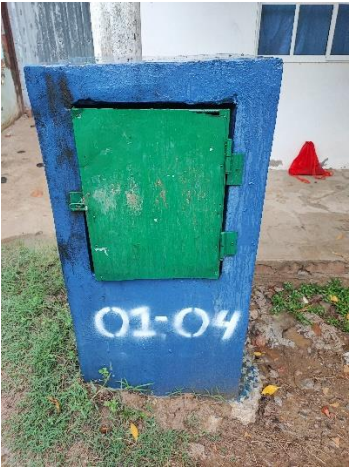
Código del punto	Nombre	Localización	Observaciones	Registro fotográfico
			constató que no había flujo de agua.	
0104	Al lado del Señor Pedro García Martínez	Calle 4 con Carrera 1ª LATITUD: 10°11'6.79" N LONGITUD: 74°55'01.56" W Intermedio de la Red	<p>El punto consta de una caceta conformada por una cubierta en concreto, paredes de mampostería y pañetado con pintura, cuenta con puerta de acceso metálica y no cuenta con su respectiva cerradura con candado.</p> <p>Al interior pañetado (paredes y piso), tubería y grifo en PVC, debidamente identificado. El punto no cuenta con mecanismo de drenaje.</p> <p>Finalmente, al momento de la visita se abrió el grifo y se constató que no había flujo de agua.</p>

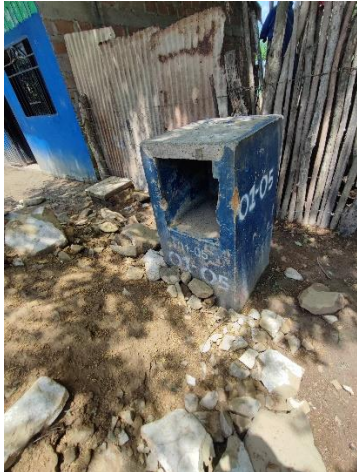
0105	Al lado del Señora Diana Almanza Bolaño	Carrera 14 N° 7-26	<p>El punto consta de una caceta conformada por una cubierta en concreto, paredes de mampostería y pañetado con pintura, no cuenta con puerta de acceso metálica (presunto hurto).</p> <p>Al interior pañetado (paredes y piso), tubería y grifo en PVC, este último no se encuentra pegado a la tubería de PVC debidamente identificado. El punto no cuenta con mecanismo de drenaje.</p> <p>Se evidenció que el punto de muestreo no funciona. Al momento de la visita se evidenció material de construcción obstaculizando el paso.</p>

De la tabla anterior, se evidenció que los puntos materializados identificados con el código 0103 y 0105 no cumplen con los lineamientos dispuestos para su construcción acorde con lo evidenciado en la visita, dado que presentan defectos en puertas y en el mismo punto de captación de la muestra, por tanto, no cumplen con lo establecido en el artículo 5 de la Resolución 811 de 2008.

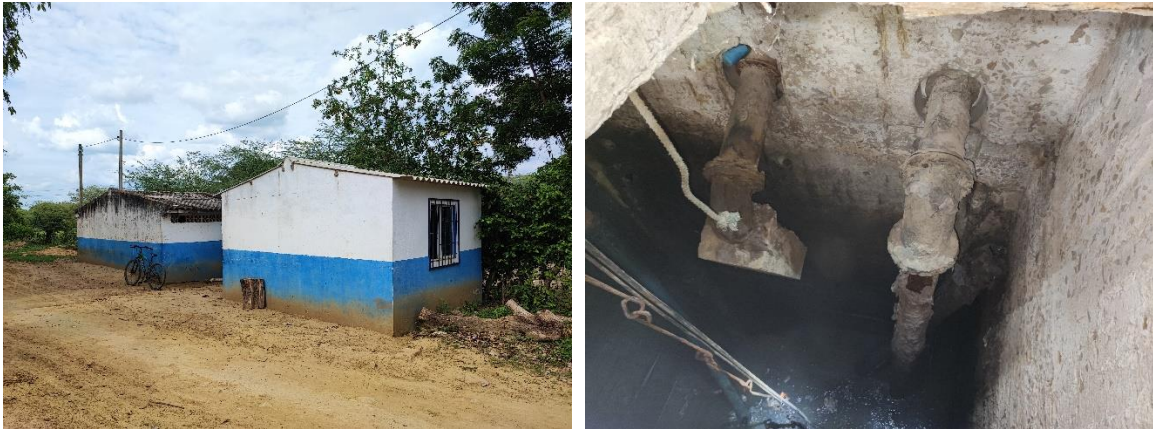
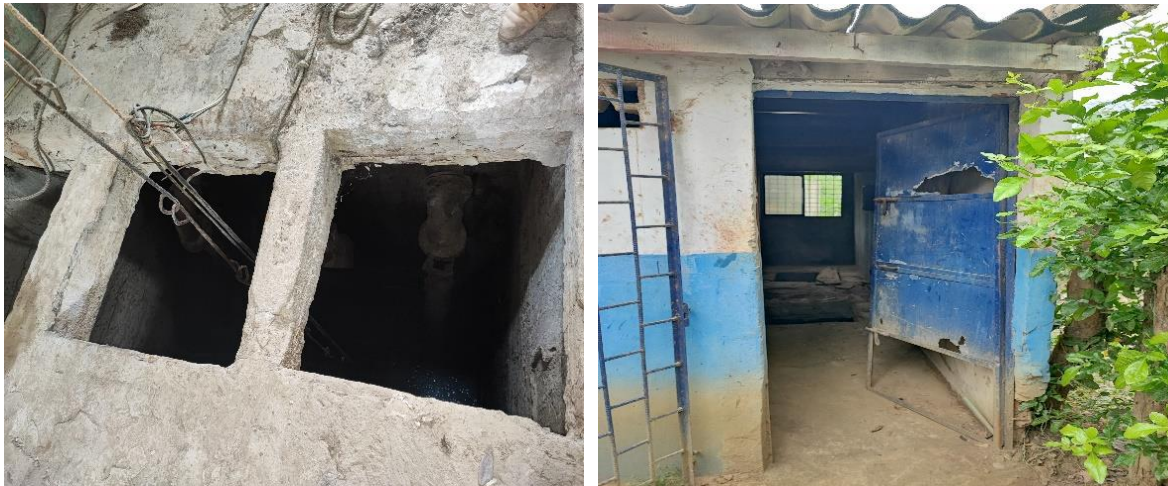
*Imagen 25. Estación de Bombeo de Aguas Residuales (EBAR)*

La estación la conforma un pozo de succión de 3,78 m x 3,23 m a una profundidad aproximada de 5,6 m desde donde se impulsan las aguas con una bomba centrífuga sumergible de 11.3 Hp trifásica, conectada a un sistema de control, en donde se monitorean parámetros eléctricos y niveles del tanque, lo que permite el encendido y apagado automático, no obstante, el prestador realiza la operación de encendido y apagado manual presuntamente por reboses de aguas residuales.

La infraestructura de la EBAR se evidenció en mal estado observándose lo siguiente:

- La puerta de acceso a la caseta de bombeo presenta un alto grado de deterioro, presentando una alta probabilidad de hurto de elementos operativos para el trabajo del bombeo de las aguas residuales.
- Inadecuado estado de orden y aseo.
- El tanque de aguas residuales no cuenta con marcos y tapas de acceso, por lo que se presenta un gran riesgo de accidente por parte de los operarios.
- No cuenta con equipos de medición de gases, lo que genera un alto riesgo de accidente de los operadores que necesiten bajar hasta el equipo de bombeo, debido a la acumulación de gases tóxicos generados por las aguas residuales.
- Al momento de la visita, no se evidenció presencia de bombas de respaldo, lo anterior, para tener reserva en el momento de un mantenimiento preventivo o correctivo de la bomba principal.
