**INFORME DE SEGUIMIENTO A SITIOS DE
DISPOSICIÓN FINAL CON VIDA ÚTIL MENOR A 3
AÑOS**

**BUENAVENTURA MEDIO AMBIENTE S.A. E.S.P. –
BMA S.A. E.S.P.**

**SUPERINTENDENCIA DELEGADA PARA ACUEDUCTO,
ALCANTARILLADO Y ASEO
DIRECCIÓN TÉCNICA DE GESTIÓN DE ASEO
Bogotá, junio de 2018**

**BUENAVENTURA MEDIO AMBIENTE S.A. E.S.P. – BMA S.A. E.S.P.
(ÁREA DE PRESTACIÓN: BUENAVENTURA)**

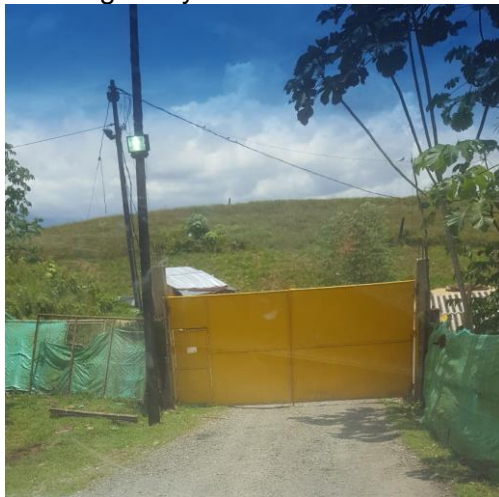
El control de acceso se realiza desde una portería conjunta a la zona de pesaje.

Imagen 10. Portón de ingreso y lona verde como cerramiento perimetral.

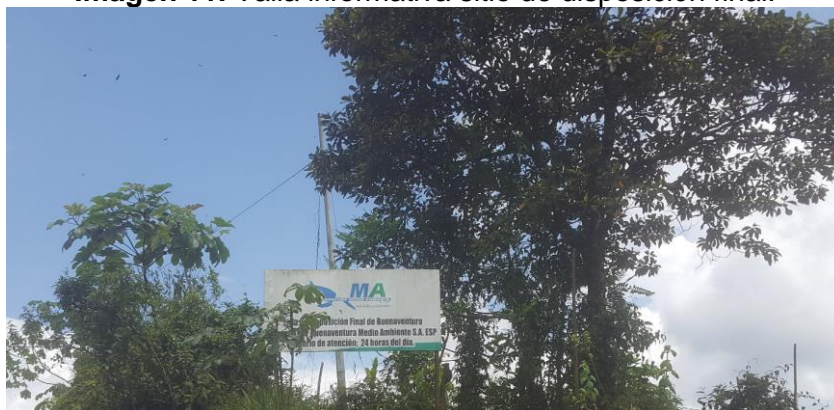
Imagen 11. Valla informativa sitio de disposición final.

En la entrada del sitio se encuentra publicada una valla que contiene nombre del sitio de disposición final, nombre de la empresa y el horario de atención.

El sitio de disposición final no presenta la publicación de la capacidad remanente del sitio de disposición de Córdoba. Con esto presuntamente se estaría incumpliendo lo establecido en el parágrafo 4 del artículo 28 de la resolución CRA 720 de 2015.

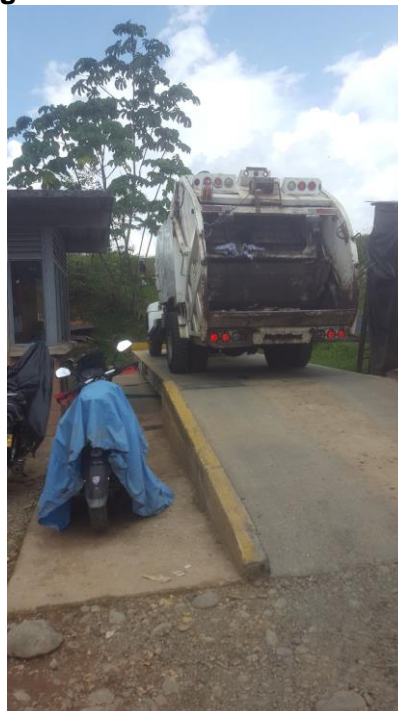
Imagen 13. Báscula en funcionamiento.

Durante la visita del 20 de marzo de 2018 se requirió al prestador el registro calibración de básculas y el formato de registro de pesaje de los vehículos (a la entrada y a la salida). El prestador remitió mediante radicado SSPD No. 20185290429422 la orden de compra del procedimiento, sin embargo, no se remite el certificado de calibración emitido por un laboratorio acreditado por el Organismo Nacional de Acreditación de Colombia – ONAC. Se requiere el envío de dicho documento. Por lo anterior, se presume un incumplimiento a la Resolución 77506 de 2016 emitida por la Superintendencia de Industria y Comercio en lo referente a la calibración de las básculas de pesaje.

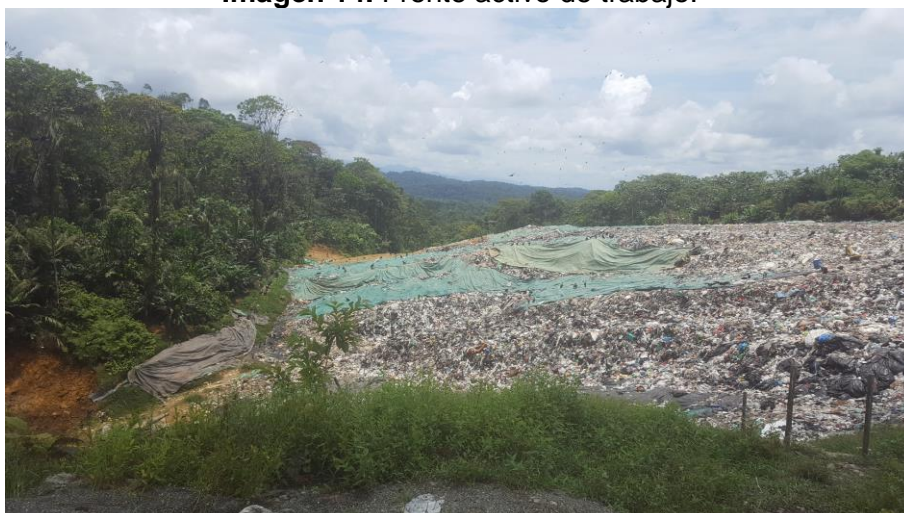
Imagen 14. Frente activo de trabajo.

Durante la visita de marzo 2018 el prestador informó que, el área de trabajo destapada corresponde a un máximo de 1000 m² y que realiza un seguimiento a la compactación de los residuos a través de la topografía VS toneladas ingresadas. Este índice, según señala la empresa, corresponde aproximadamente a 1,05 a 1,1 Ton/m³. El prestador a la fecha no ha realizado el cargue del formato "*Costo de disposición final – operador sitio de disposición final*" de acuerdo con la Resolución No. SSPD 20174000237705, el cual posee fecha límite de cague el 30 de junio de 2018. El anterior cargue presenta el seguimiento al índice de compactación utilizado en el sitio de disposición final de manera mensual.

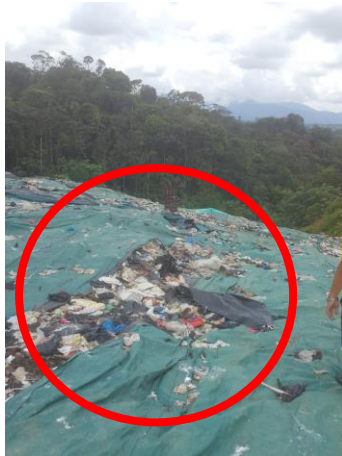
Imagen 16. Área de residuos sin cobertura.

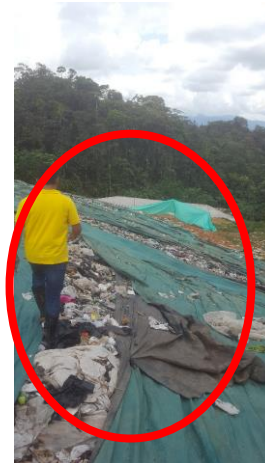
Imagen 17. Traslape de lonas con residuos expuestos.

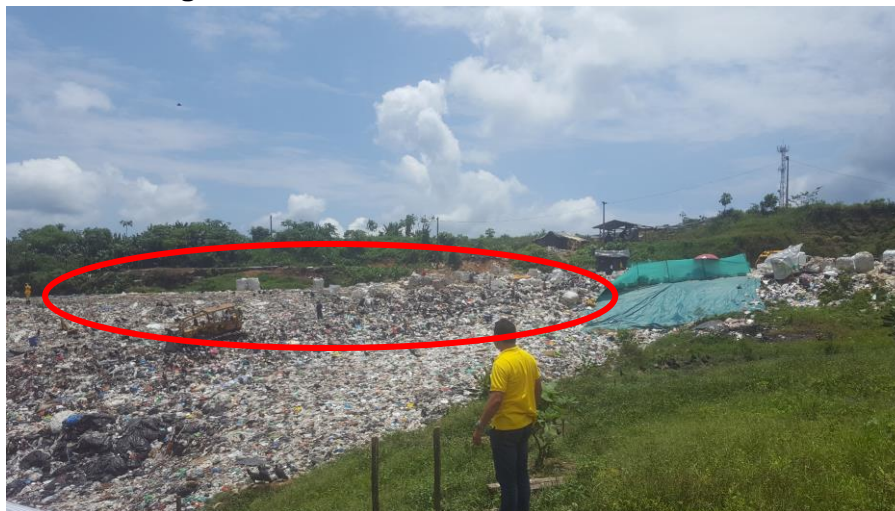
El sitio presenta presencia masiva de gallinazos en el frente activo de trabajo y en sobrevuelo. El prestador indicó que para este tipo de vector no realiza acciones de manejo y control salvo los cubrimientos con manto temporal o arcilla (según necesidad).

Imagen 18. Gallinazos sobre la masa de residuos.

Lo anterior, genera un presunto incumplimiento a lo dispuesto en el numeral 6 del artículo 2.3.2.3.3.1.9 del decreto 1077 de 2015.

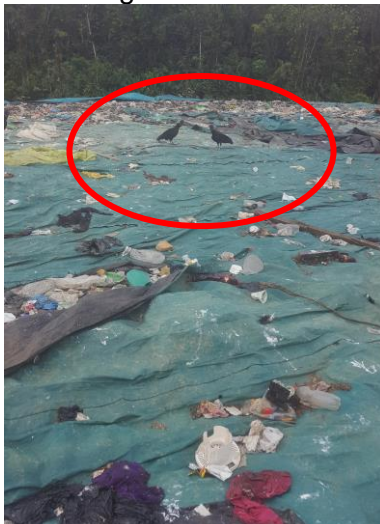
Imagen 19. Presencia de gallinazos sobre la masa de residuos.

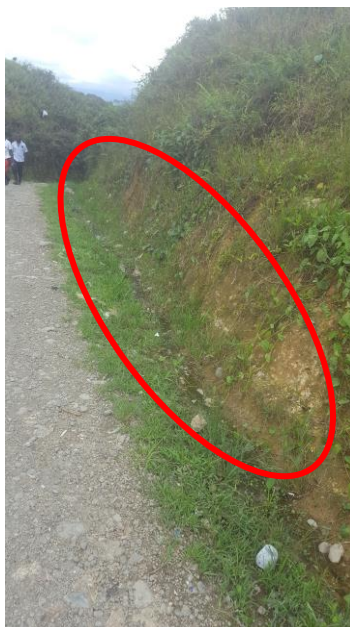
Imagen 20. Canales perimetrales viales.

Los canales a los costados de las vías internas se encuentran hechas en material natural, sin embargo, se observaron sucias y obstruidas. Se requiere que el prestador remita soportes del mantenimiento realizado a estas.

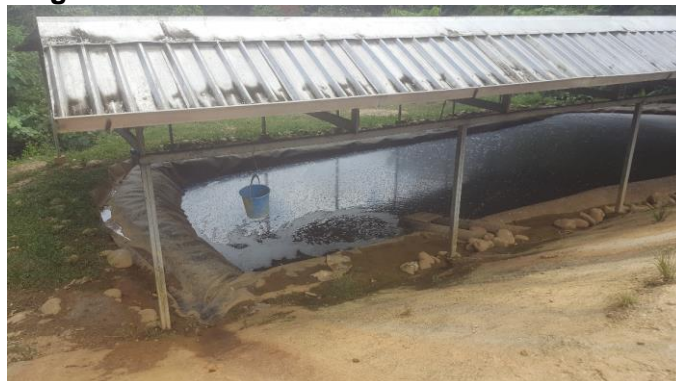
Imagen 21. Piscina de almacenamiento de lixiviados.

De acuerdo con lo expresado por el prestador, se producen un caudal pico de 1,5 litros por segundo en tiempo húmedo y 0,5 litros por segundo en tiempo seco.

El prestado en visita informó que, por los incrementos en el caudal de lixiviados por el tiempo húmedo, la piscina no posee la capacidad suficiente para almacenar todo el lixiviado que se produce y por tal motivo se adecuó un pondaje de contingencia en caso de necesitarlo posteriormente. Este nuevo pondaje no presentaba impermeabilización de fondo y ni de paredes, sin embargo, las adecuaciones finales se realizarían paralelamente con las obras del costado sur del vaso No. 3.

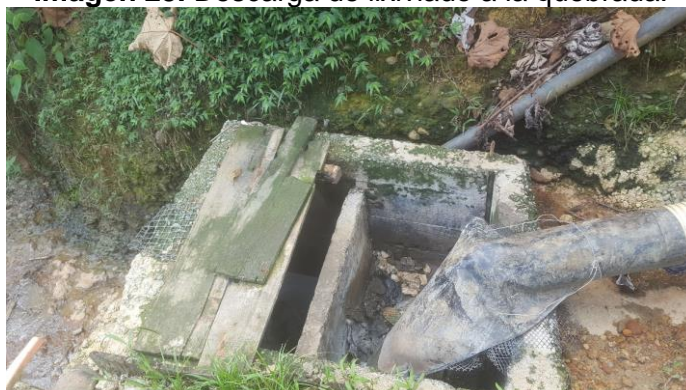
Imagen 23. Descarga de lixiviado a la quebrada.

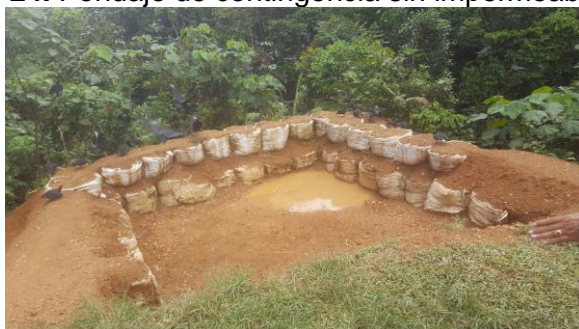
Imagen 24. Pondaje de contingencia sin impermeabilización.

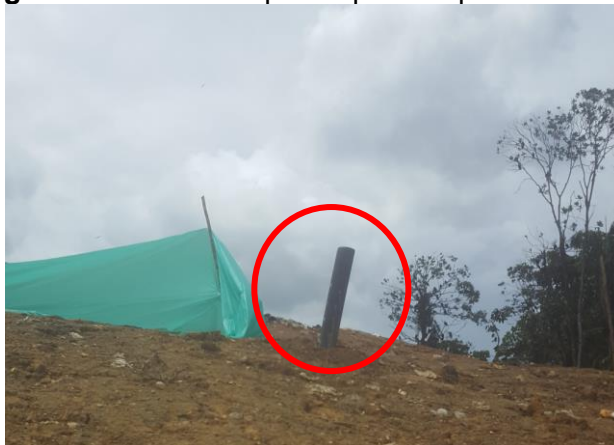
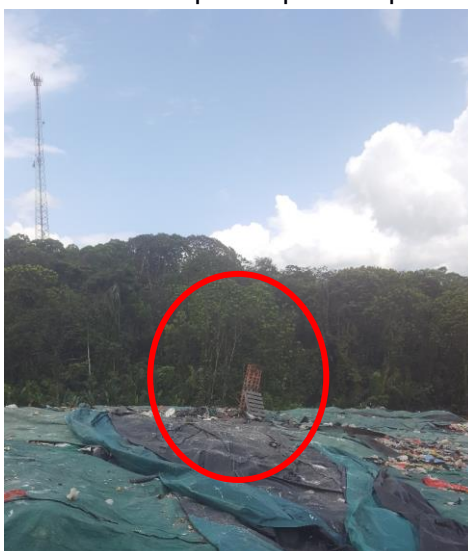
Varias chimeneas habían perdido su posición vertical. Así las cosas, la empresa debe tomar las acciones correctivas de mantenimiento, ya que se está generando un presunto incumplimiento del artículo 2.3.2.3.4.13 y artículo 2.3.2.3.3.1.9. numeral 7 del Decreto 1077 de 2012015.

Imagen 25. Chimenea que ha perdido posición vertical.

Imagen 26. Chimenea que ha perdido posición vertical

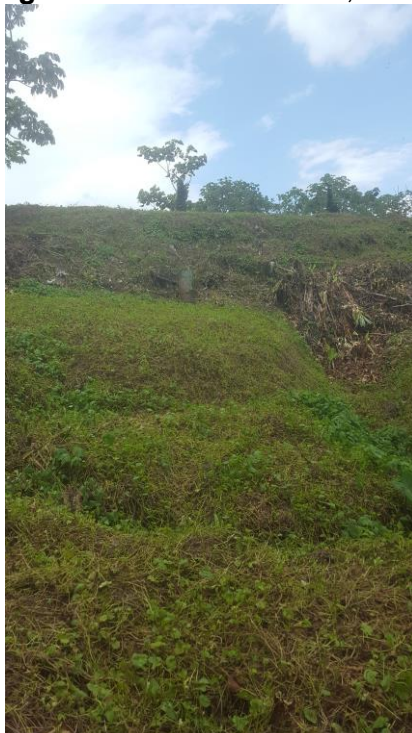
Imagen 27. Zona clausurada, vaso 1.

El sitio de disposición final posee el vaso 1, el cual se encuentra clausurado y revegetalizado. Este se encontraba ubicado al costado donde se encuentra en proceso las obras de optimización vaso 1.

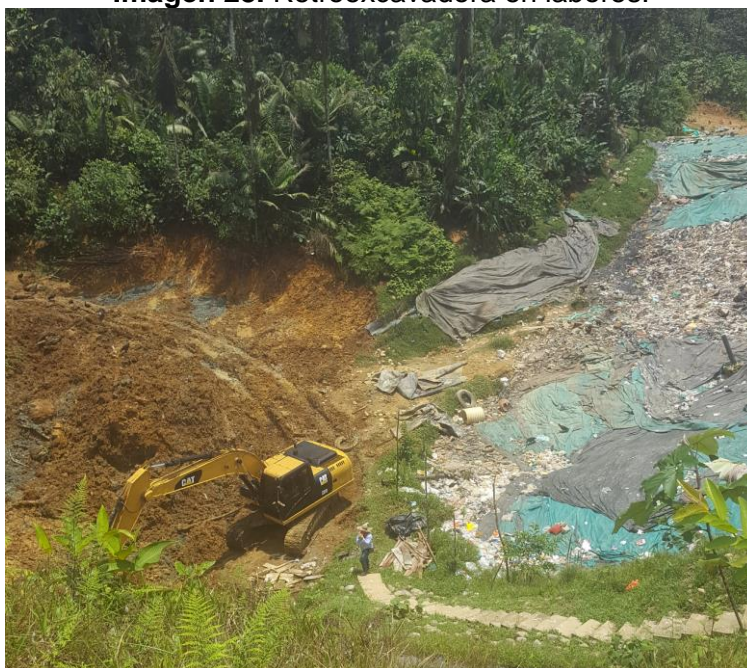
Imagen 28. Retroexcavadora en labores.

El prestador cuenta con dos buldóceres (un D5 y un D6) y dos retroexcavadoras (una de oruga y una de llantas) para realizar sus labores.

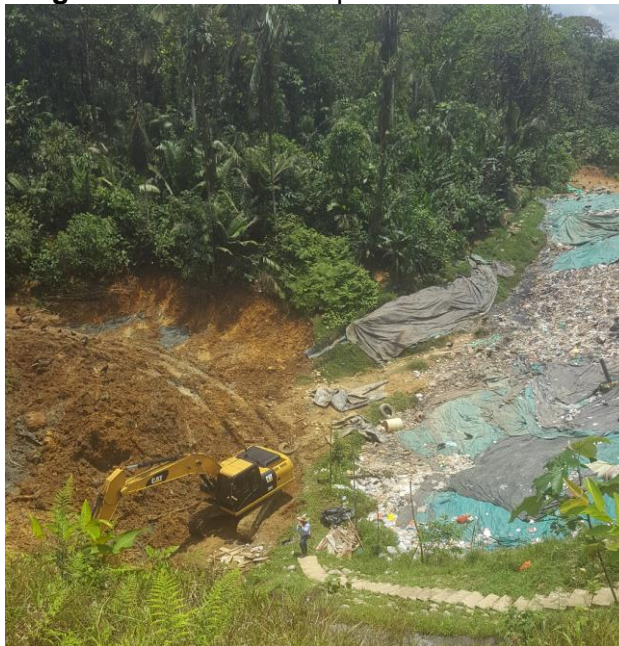
Imagen 29. Obras de la optimización del vaso 3.

El sitio de disposición final se encuentra adecuando el costado sur del vaso 3, el cual permitirá aumentar la capacidad de este durante aproximadamente 2 mes (13.000 m3), es decir hasta mayo 2018. Esto permitirá aumentar el volumen de la recepción de residuos, mientras se culminan las obras de la optimización fase 1 (área ya con permiso de la CVC).

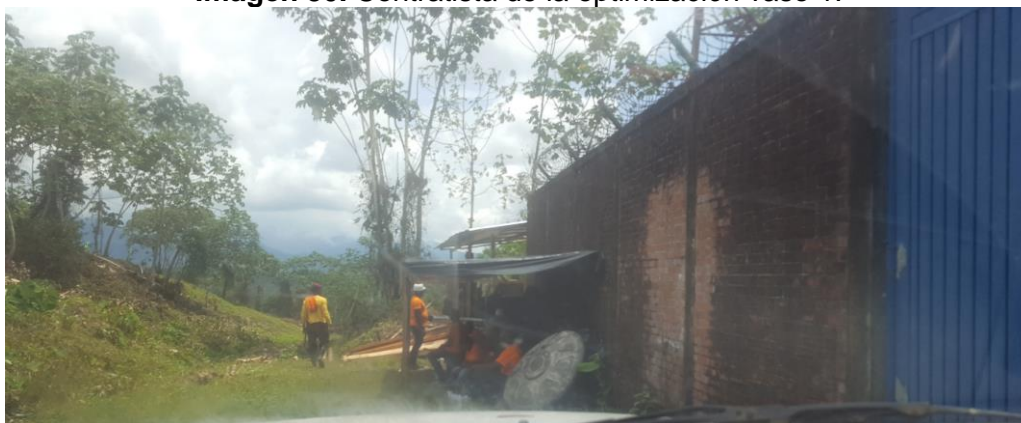
Imagen 30. Contratista de la optimización vaso 1.

Por otra parte, se encuentra en desarrollo el inicio de las adecuaciones de la zona de optimización fase 1, zona que permitirá la disposición de 3 y medio a 4 años (contados a partir del inicio de operación de la zona) de residuos, mientras se logra obtener una solución a largo plazo para el municipio (construcción de un relleno sanitario).

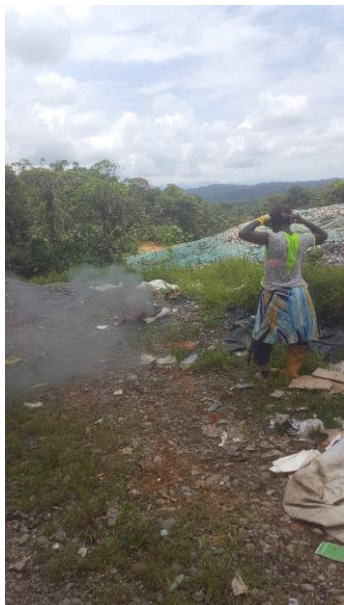
El sitio de disposición cuenta con presencia masiva de recicladores en el frente de trabajo, vías de acceso y zonas aledañas a la operación. El prestador estima un total de 120 recicladores dentro del sitio de disposición final, esta situación se encuentra debidamente documentada como irregular ante el distrito.

Imagen 32. Recicladora realizando quema dentro del predio de la celda transitoria.

La presencia de recicladores dentro del predio del sitio de disposición final es un presunto incumplimiento a lo estipulado al numeral 9 del artículo 2.3.2.3.3.1.9 del decreto 1077 de 2015 y a lo dispuesto en el artículo 2.3.2.3.6.23 del mismo decreto.

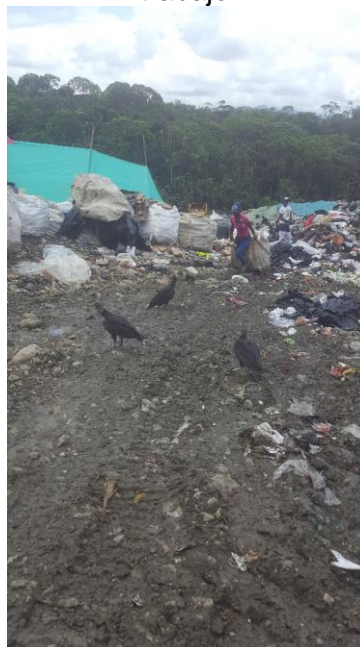
Imagen 33. Recicladores en el frente de trabajo.

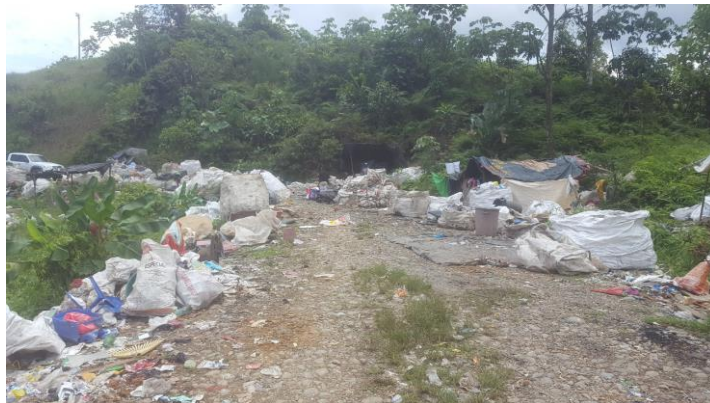
Imagen 34. Casetas de recicladores alrededor del frente de trabajo.
