INFORME DE SEGUIMIENTO A SITIOS DE DISPOSICIÓN FINAL

**CARIBE VERDE S. A. E. S. P.
“PARQUE AMBIENTAL LOMA DE LOS COCOS”**

**SUPERINTENDENCIA DELEGADA PARA ACUEDUCTO,
ALCANTARILLADO Y ASEO
DIRECCIÓN TÉCNICA DE GESTIÓN DE ASEO
Bogotá D.C., Septiembre de 2019**

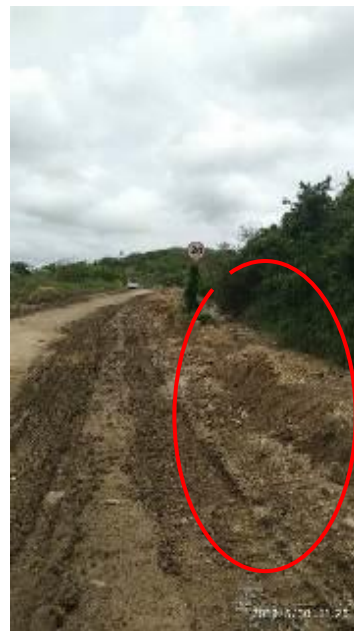
Por otro lado, las vías internas cuentan con aproximadamente 8 metros de ancho para el paso a doble flujo de los vehículos que disponen los residuos en el lugar, y están construidas en material terreo. Durante la visita se observó que dichas vías en algunos sectores no se encontraban en buen estado, pues presentaban presencia de lodo generado por el paso de los vehículos y las fuertes lluvias que se habían presentado en el lugar.

Lo anterior causa un riesgo para el tránsito vehicular dentro del relleno. En este sentido, se presentaría un presunto incumplimiento a lo establecido en el artículo 189 de la Resolución 1096 del 2000 proferida por el Ministerio de Desarrollo Económico relacionado con los parámetros de diseño del relleno sanitario el cual establece que:

Foto 2 Vía Interna con presencia de lodo.

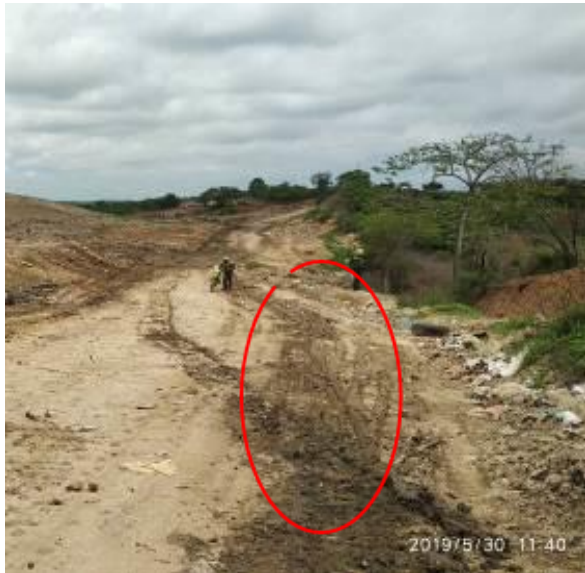
Foto 3 Vía Interna con presencia de lodo.

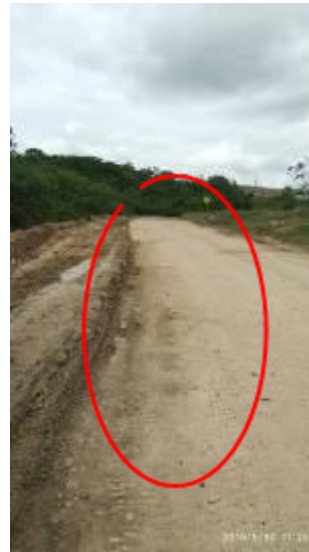
Foto 4 Vía Interna con presencia de lodo.

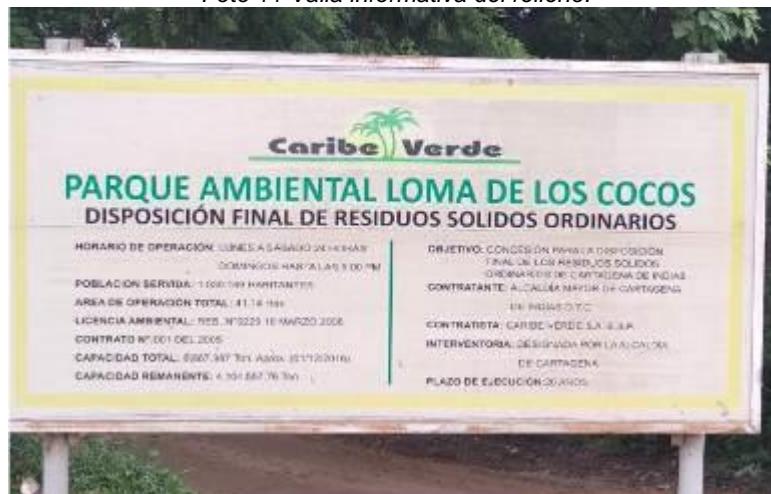
Por otro lado, es de resaltar que la valla contiene la resolución de la licencia ambiental pero no cuenta con sus respectivas modificaciones y la capacidad remanente del sitio se encontraba desactualizada, puesto que su capacidad de recepción de residuos actual es 2.379.496,8 toneladas según lo manifestado durante la visita y según lo observado se muestra como capacidad de recepción de residuos 6.867.987 toneladas.

Foto 11 Valla informativa del relleno.

En este sentido, se recuerda al prestador que estaría en un presunto incumplimiento a lo estipulado en el parágrafo 4 del artículo 28 de la Resolución CRA 720 de 2015¹.

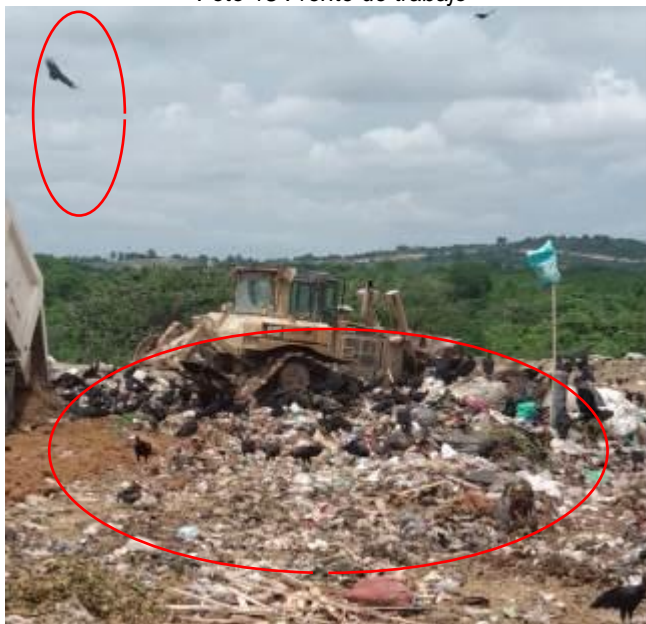
El prestador manifestó que realiza control de vectores (gallinazos) mediante “tiritos” (pólvora de bajo impacto), los cuales producen un sonido agudo que espanta a las aves de carroña. Sin embargo, esta medida de control no es eficaz, dado que al momento de la visita se evidenció alta presencia de vectores en el vaso activo (Ver foto 18).

Lo anterior, genera un presunto incumplimiento a lo establecido en el artículo 2.3.2.3.3.1.9 del Decreto 1077 de 2015, relacionado con los criterios operacionales en cuanto al control de vectores y roedores.

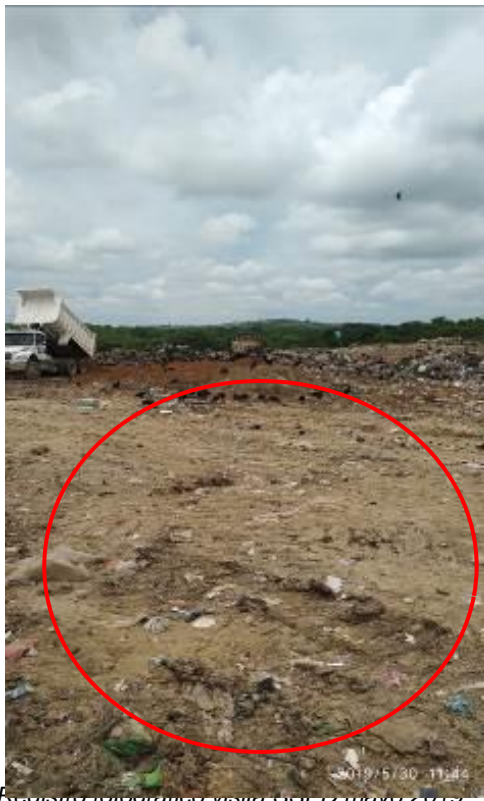
Por fuera del vaso de disposición actual, se observaron residuos expuestos, el prestador manifestó que lo anterior se ha venido presentando por las lluvias que han caído sobre el lugar provocando que el material de cobertura se quiebre haciendo visible los residuos en los vasos no operativos.

Sumado a lo anterior, de acuerdo con los diferentes soportes entregados a esta Entidad, hay presencia de recicladores que frecuentan el frente de trabajo y muchas veces el material que no es aprovechable lo abandonan en diferentes zonas del sitio de disposición final. En concordancia con lo anterior, el prestador incumple lo establecido en el numeral 5 del artículo 2.3.2.3.3.1.9 del Decreto 1077 del 2015 relacionado con el cubrimiento diario de los residuos.

Foto 19 Residuos por fuera de la zona establecida para el vaso activo.

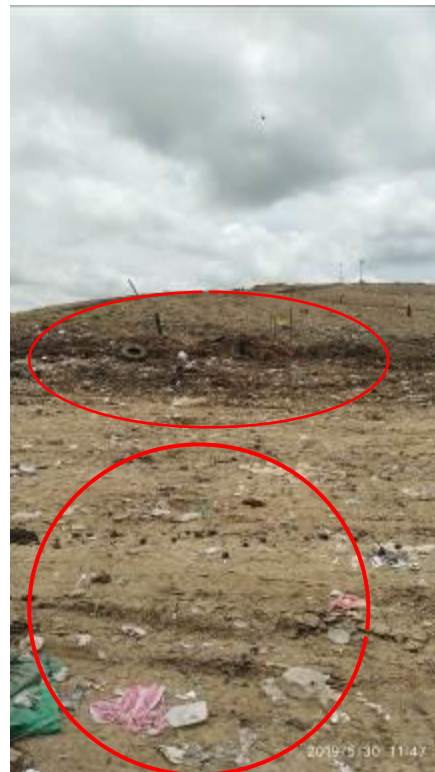
Foto 20 Residuos por fuera de la zona establecida para el vaso activo..

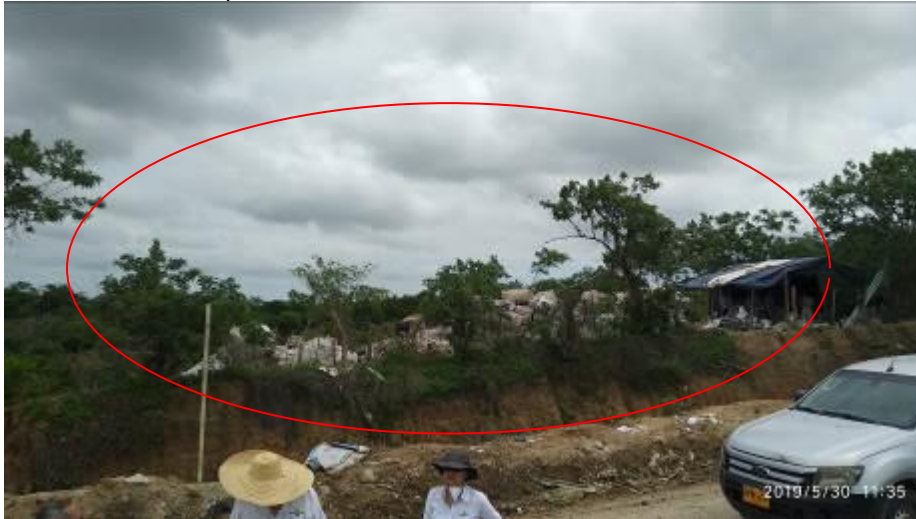
Es de resaltar que durante la visita se evidenció que aledaño al predio del relleno, se encuentran estaciones improvisadas de clasificación de material reciclable. A su vez, dada la cercanía al lugar, esta población accede por caminos improvisados al lugar.

Foto 23: Estaciones improvisadas de clasificación de residuos aledaños al relleno sanitario

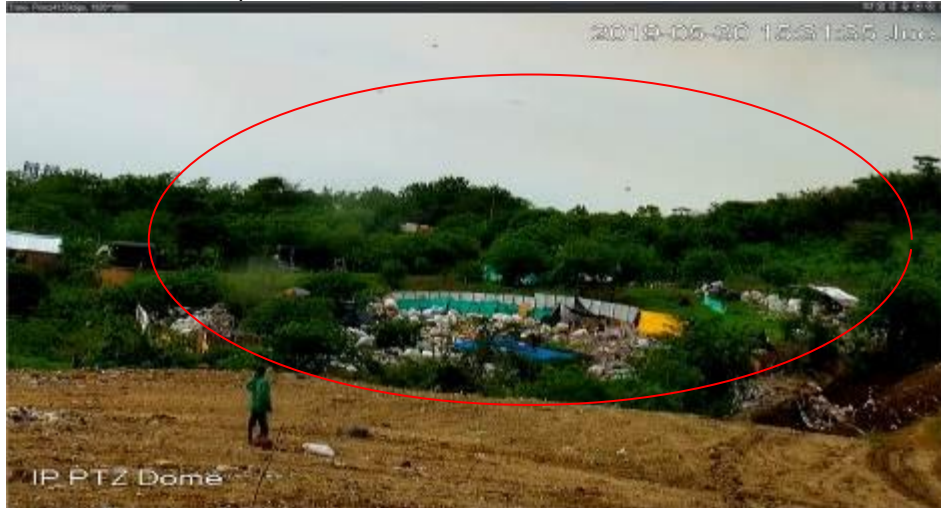
Foto 24: Estaciones improvisadas de clasificación de residuos aledaños al relleno sanitario

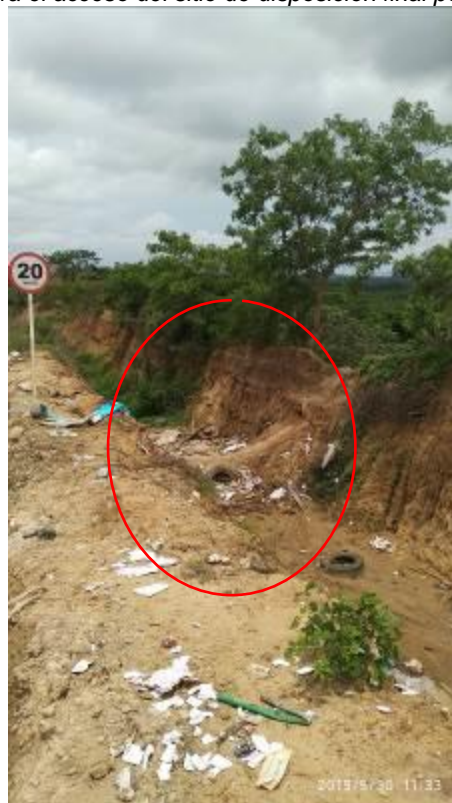
Foto 25: Caminos improvisados para el acceso del sitio de disposición final por parte de los recicladores de oficio.

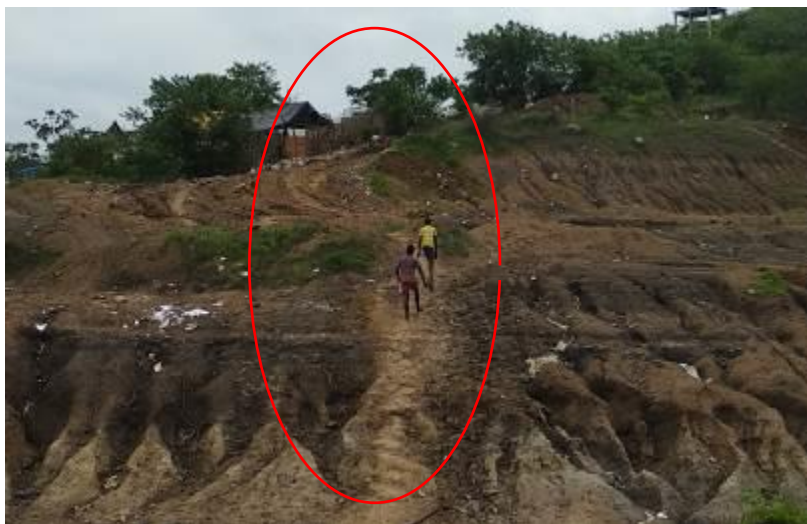
Foto 26: Caminos improvisados para el acceso del sitio de disposición final por parte de los recicladores de oficio.

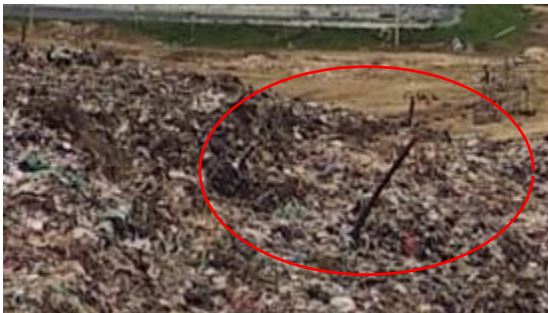
Durante la visita, se observó pérdida de posición vertical de algunas chimeneas en el vaso activo. Lo anterior, genera un presunto incumplimiento a lo establecido en el ítem 2 del numeral F6.7.4.4 del título F del RAS que menciona lo siguiente:

Foto 27 Chimenea con pérdida de posición vertical.

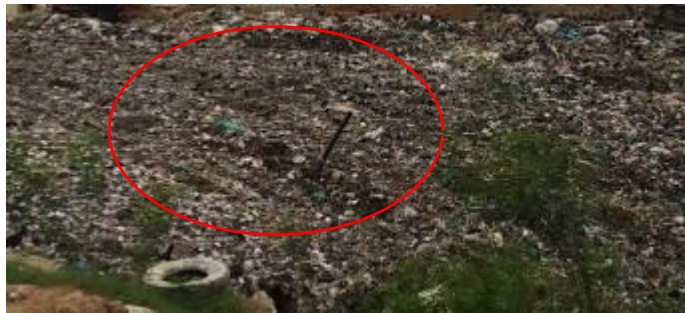
Foto 28 Chimenea con pérdida de posición vertical.
