# **EVALUACIÓN INTEGRAL DE PRESTADORES AGUAS NACIONALES EPM S.A E.S.P.**

**SUPERINTENDENCIA DELEGADA PARA ACUEDUCTO,  
ALCANTARILLADO Y ASEO  
DIRECCIÓN TÉCNICA DE GESTION DE ASEO  
Bogotá D.C., agosto 2019.**

# **AGUAS NACIONALES EPM S.A E.S.P.**

## **ANÁLISIS AÑOS 2017 – 2018 – 1er Semestre de 2019**

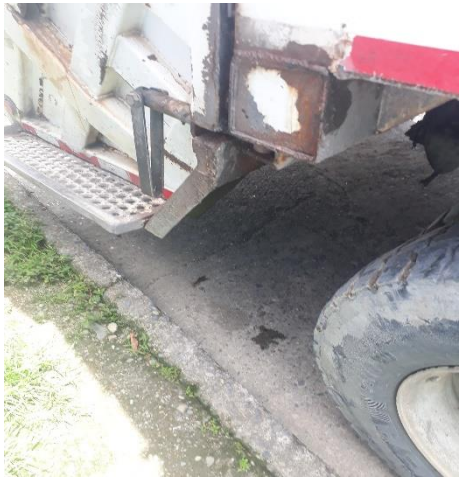
DATOS DE VERIFICACIÓN		IDENTIFICACIÓN DEL VEHÍCULO	
Fecha:	12/08/2019	Placas:	QUA-065
Hora:	12:10	Tipo:	Compactador
Dirección:	Calle 33-1, Barrio Kenndy	Capacidad:	14 yd <sup>3</sup>
		Modelo:	2010
		Marca:	KENWORTH
		Propietario:	EPQ
OBSERVACIONES		EVIDENCIA FOTOGRAFICA	
<p>- Se observó una fuga de líquido en la tolva del vehículo.</p> <p>-Los logotipos del vehículo no corresponden al nombre del prestador, en este caso AGUAS NACIONALES E.P.M S.A E.S.P.</p> <p>-El equipo de carreteras se encontró incompleto, el vehículo no contaba con tacos</p> <p>- En el momento de la visita de este vehículo, el conductor del vehículo no contaba con los siguientes documentos: SOAT, Revisión Técnico-Mecánica y tarjeta de propiedad.</p>		<p><b>Imagen 15. Fuga de líquido en la tolva, vehículo de placas QUA-065</b></p>

- El vehículo compactador con placas QUA 065 que atendía la microrruta 04 el día 12/08/2019, presentaba fuga de lixiviados y no contaba con el equipo de carreteras completo (tacos) en caso de avería o emergencia del vehículo. Lo anterior se configura un presunto incumplimiento al numeral 6 y 14 del artículo 2.3.2.2.2.3.36. del Decreto 1077 de 2015.

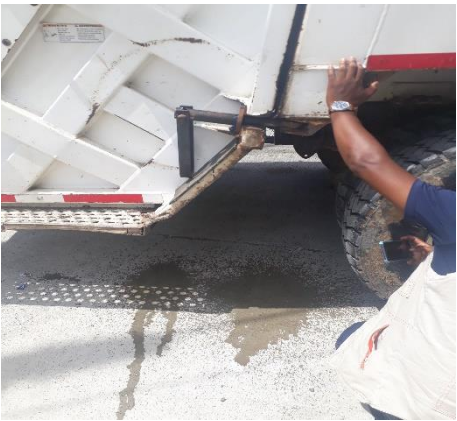
DATOS DE VERIFICACIÓN		IDENTIFICACIÓN DEL VEHÍCULO	
<b>Fecha:</b>	14/08/2019 10:40 a.m.	<b>Placas:</b>	OET-400
<b>Dirección:</b>	Escuela el Porvenir	<b>Tipo:</b>	Compactador
		<b>Capacidad:</b>	14 yd <sup>3</sup>
		<b>Modelo:</b>	2014
		<b>Marca:</b>	KENWORTH
		<b>Propietario:</b>	EPQ
OBSERVACIONES		EVIDENCIA FOTOGRÁFICA	
<p>-El vehículo presentó fuga de lixiviados</p> <p>-El equipo de carreteras estaba incompleto, hacía falta los tacos para atender alguna contingencia del vehículo.</p> <p>- Los logotipos del vehículo no corresponden al nombre del prestador, en este caso AGUAS NACIONALES E.P.M S.A E.S.P.</p>		<p><b>Imagen 22. Fuga de lixiviado vehículo OET-400</b></p>

- El vehículo OET-400 presentó fuga de lixiviados y no contaba con equipo de carreteras completo (ej: tacos). Lo anterior, denota un presunto incumplimiento al numeral 6 y 14 del Artículo 2.3.2.2.2.3.36. del Decreto 1077 de 2015.

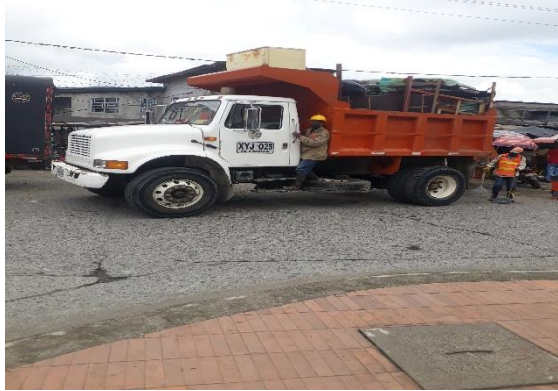
DATOS DE VERIFICACIÓN		IDENTIFICACIÓN DEL VEHÍCULO	
Fecha:	14/08/2019	Placas:	XYJ 025
Hora:	11:21	Tipo:	Volqueta
Dirección:	Calle 6 2e- 55	Capacidad:	5 m <sup>3</sup>
		Modelo:	1951
		Marca:	FORD
		Propietario:	RODRIGO BECERRA
		OBSERVACIONES	
<p>-El vehículo presentaba fuga de lixiviados.                      - El vehículo no contaba con los logotipos visibles de la empresa, en este caso AGUAS NACIONALES EPM S.A E.S.P.                      - Los residuos sólidos transportados en el vehículo no estaban cubiertos.                      - El prestador informó que este vehículo está destinado para la recolección de residuos especiales.</p>		<p><b>Imagen 25. Vista lateral del vehículo placas XYJ 025</b></p>

- Se observó una volqueta, identificada con placas XYJ 025, que realizaba la recolección de los residuos presentes en los puntos críticos censados en el municipio. Ésta presentaba fuga de lixiviados, no contaba con los logotipos de la empresa y no contaba con el material de cobertura para evitar la dispersión de residuos. Por lo anterior, el prestador presuntamente incumple los numerales 1, 3 y 10 del Artículo 2.3.2.2.2.3.36. del Decreto 1077 de 2015.

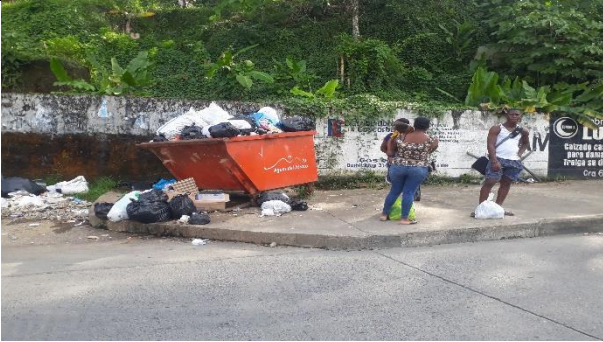
UBICACIÓN	OBSERVACIONES	EVIDENCIA FOTOGRÁFICA
TERRAZAS Barrio Medrano, sector Terrazas	Acumulación de residuos por falta de cultura de los usuarios para cumplir los horarios y frecuencias de las rutas de recolección y transporte.	<b>Imagen 28. Punto crítico TERRAZAS</b>

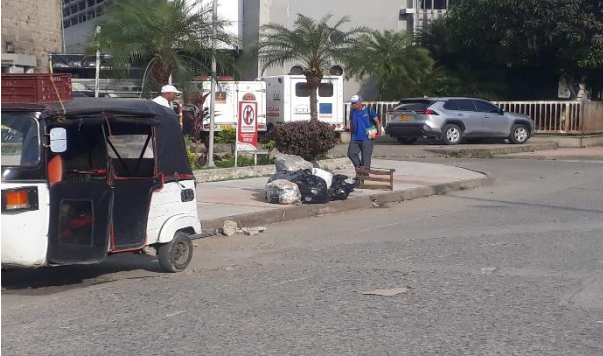
<p>PLAZA DE MERCADO</p>	<p>Punto crítico que se atiende diariamente con las microrrutas 5, 9, 11 y 18. Según lo manifestado por el operador, en este punto se ha reducido la acumulación de residuos debido al trabajo de sensibilización realizado con la comunidad.</p> <p>En este punto crítico no se observó caja de almacenamiento. Frente al particular, el operador aclaró que en su momento se intentó instalar, pero la comunidad no la aceptó debido a los malos olores que se generaban por la acumulación de residuos sólidos.</p>	<p><b>Imagen 29. Punto crítico Plaza de Mercado</b></p>

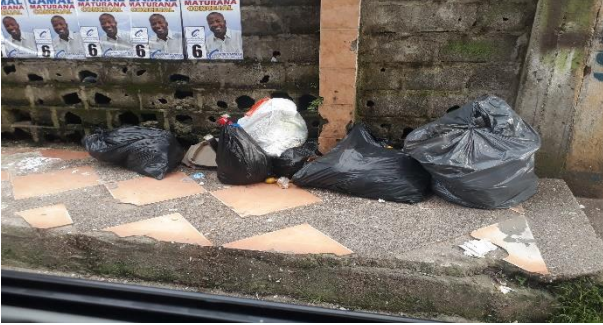
<p>Carrera 4 calle 24</p>	<p>Acumulación de residuos por falta de cultura de los usuarios para cumplir los horarios y frecuencias de las rutas de recolección y transporte.</p>	<p><b>Imagen 30. Punto crítico Carrera 4 Calle 24</b></p>

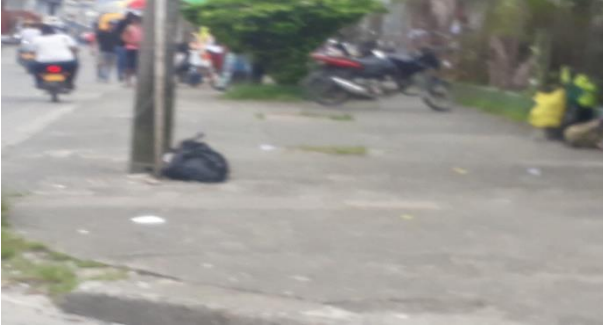
<p>García Gómez Carrera 7 Calle 24</p>	<p>Acumulación de residuos por falta de cultura por parte de los usuarios para cumplir los horarios y frecuencias de las rutas de recolección y transporte.</p>	<p><b>Imagen 31. Punto crítico García Gómez</b></p>

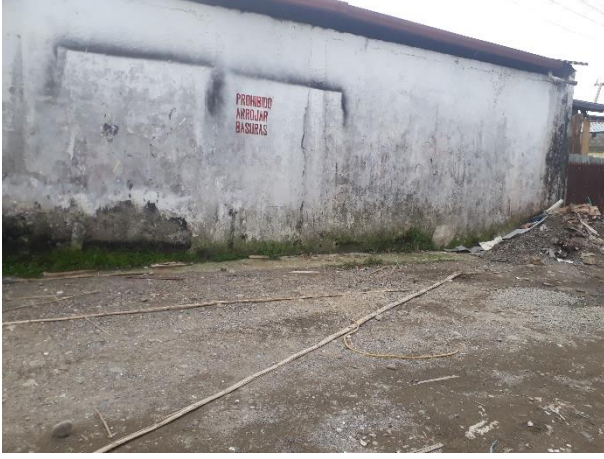
UBICACIÓN	OBSERVACIONES	EVIDENCIA FOTOGRÁFICA
Carrera 3 con calle 31	Acumulación de residuos sólidos, en su mayoría residuos de construcción y demolición.	 
Calle de las viejitas Carrera 2 Calle 31	<p>Punto crítico atendido por el operador. No se observó acumulación de residuos sólidos orgánicos.</p> <p>En el momento de la visita, se observó señalización de no arrojar basura en este punto.</p>

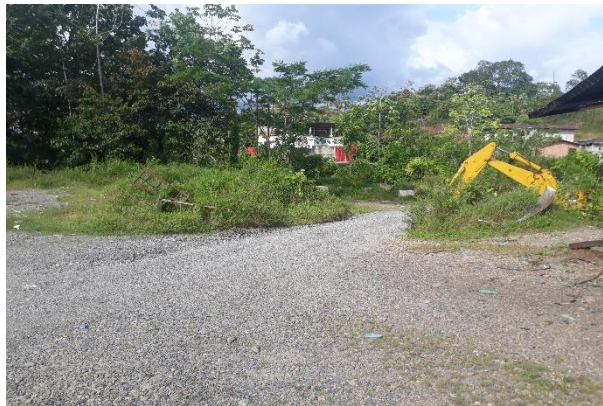
**Imagen 34. Ausencia sentidos de circulación parqueadero vehículos de recolección y transporte.**

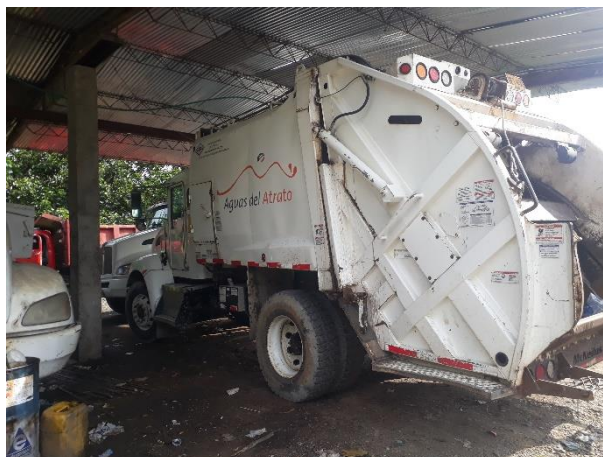
**Imagen 35. Ausencia de equipo contra incendio en Parqueadero de vehículos de recolección y transporte.**

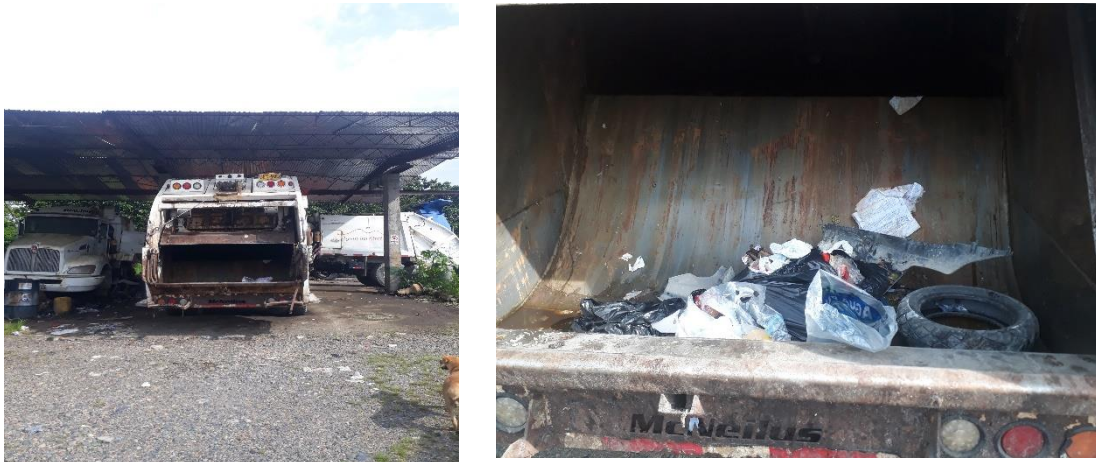
**Imagen 36. Acumulación de residuos en el vehículo OET-400, lugar Parqueadero.**

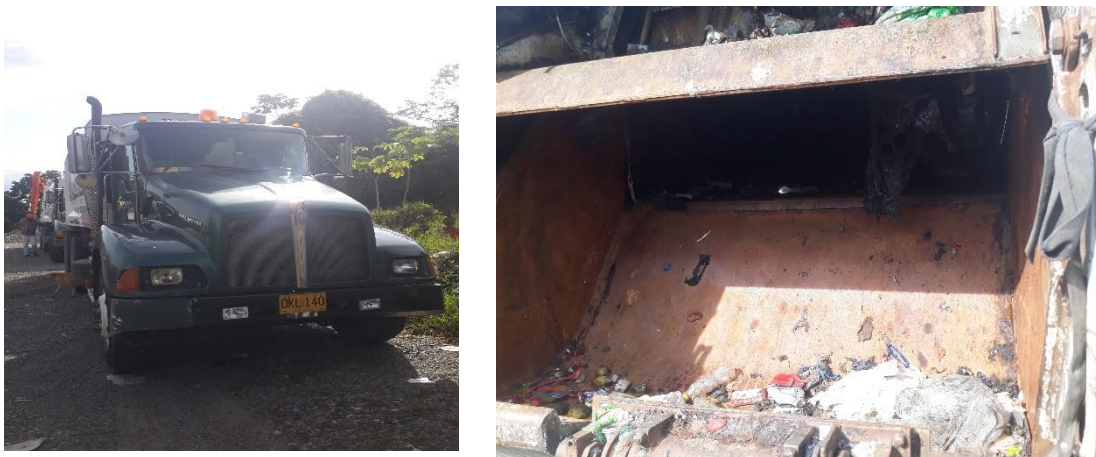
**Imagen 37. Acumulación de residuos en el vehículo OKL-140, lugar Parqueadero.**

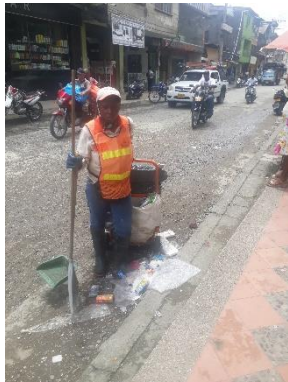
4	11:04 14/08/2019	Calle 24 No. 4-07, Sector Centro	<ul style="list-style-type: none"> <li>- El operario no portaba plano de la microrruta.</li> <li>- El operario no contaba con gafas de seguridad.</li> <li>- El horario de la ruta informado por el prestador es de 6:00 a 14:00 en frecuencia de lunes a sábado.</li> <li>- El operario no contaba con pala y escoba; así como no contaba con cono de señalización.</li> </ul>	<p><b>Imagen 41. Operario de barrido microrruta 04</b></p>

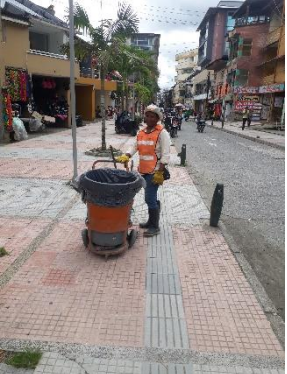
Micro rruta	Hora y Fecha	Dirección	Observaciones	Evidencia fotográfica
			<p>es de 6:00 a 14:00 en frecuencia de lunes a sábado.</p> <p>- El operario no contaba con pala y escoba; así como no contaba con cono de señalización.</p>	 
2	11:27 14/08/2019	Calle 20 carrera 4, sector aledaño a la plaza de mercado	<p>- El operario no portaba plano de la microrruta. El operario no contaba con gafas de seguridad.</p> <p>- El horario de la ruta informado por el prestador es de 6:00 a 14:00 en frecuencia de lunes a sábado.</p> <p>- El operario no contaba con pala y escoba; así como no contaba con cono de señalización</p>	<p><b>Imagen 43. Operario de barrido ruta 621A13001</b></p>

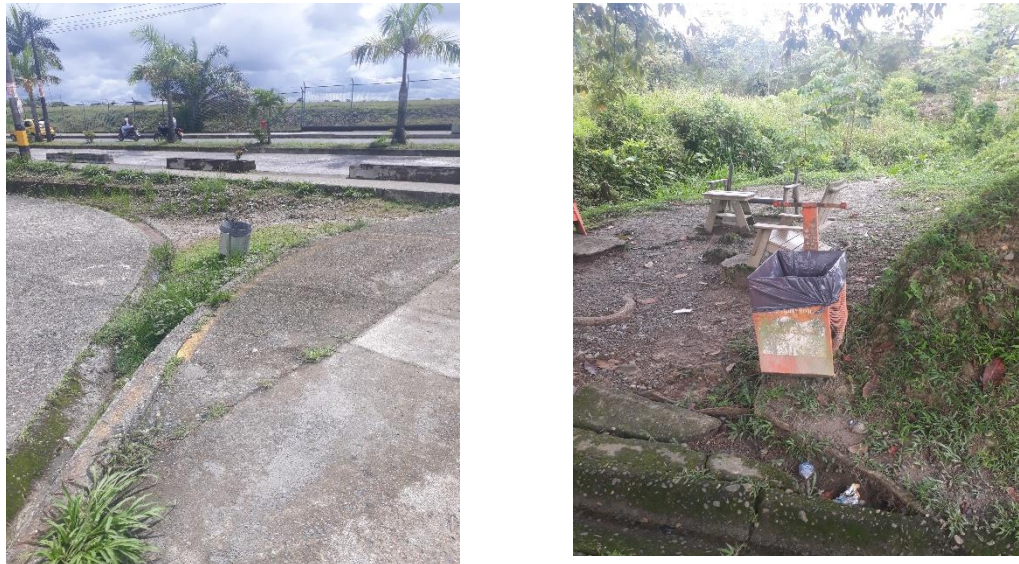
*Imagen 44. Cestas instaladas en el Aeroparque-Quibdó.*

Al respecto, se debe mencionar que una de las cestas instalada en el sector Aeroparque se encontraba en deteriorada.

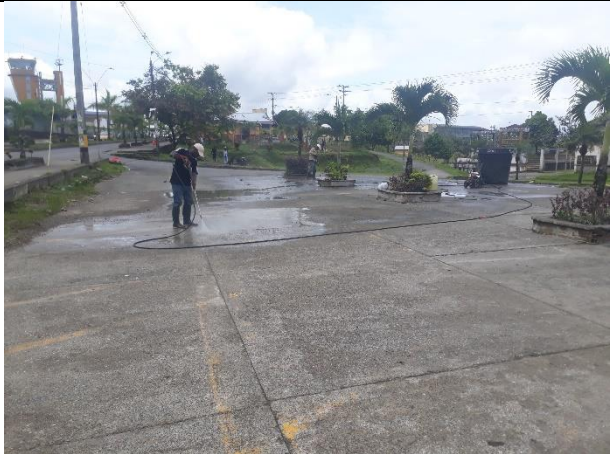
Lugar	Observaciones	Evidencia fotográfica
Aeroparque	<p>Los operarios no contaban con overol reflectivo, guantes, tapabocas y botas pantaneras.</p> <p>El prestador no cuenta con conos y/o cinta para la señalización.</p>

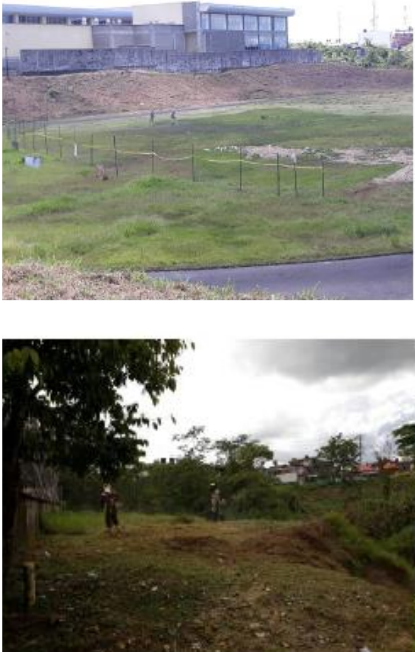
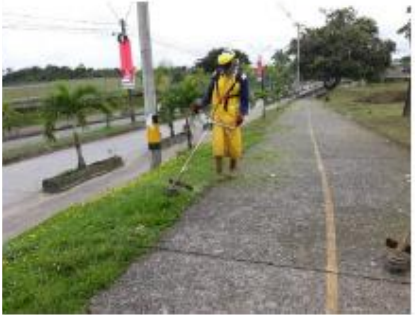
Lugar	Observaciones	Evidencia Fotográfica
<p>Aeroparque y Parque la esmeralda (13/10/2018)</p>	<p>El área es atendida fue de 51.529, con fecha del 13/10/2018</p> <p>El prestador no contaba con valla informativa en la zona de intervención que incluía el objeto de la labor, nombre de la persona prestadora, el número de teléfono para PQR y la página web.</p> <p>En la zona Aeroparque no se encontraba correctamente demarcada con cinta de seguridad.</p> <p>Igualmente, en la zona intervenida el prestador no contaba con malla de protección.</p> <p>Los operarios contaban con dotación de seguridad industrial como overol reflectivo, gorra de sol y cuello, mascarilla o gafas de seguridad, peto carnaza, cinta de seguridad, canilleras, protección auditiva, guantes y botas.</p> <p>En la cuadrilla había un total de 5 operarios que contaban con la respectiva protección industrial.</p>

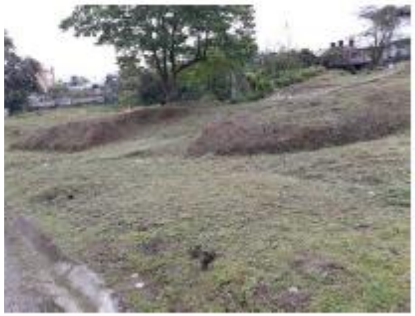
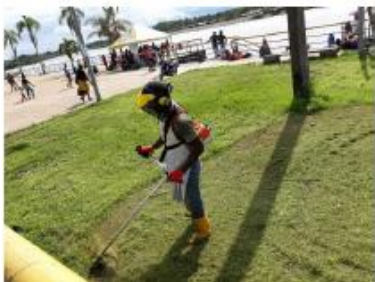
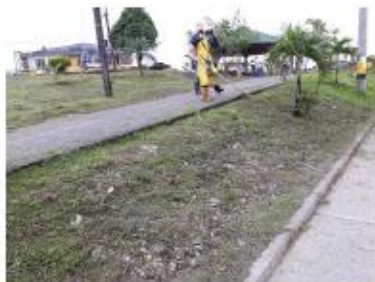
<p>Aeroparque Y Malecon (21/11/2018)</p>	<p>El área es atendida fue de 20.000 m2, con fecha del 21/11/2018.</p> <p>El prestador no contaba con valla informativa en la zona de intervención que incluía el objeto de la labor, nombre de la persona prestadora, el número de teléfono para PQR y la página web.</p> <p>En la zona Aeroparque no se encontraba correctamente demarcada con cinta de seguridad.</p> <p>Igualmente, en la zona intervenida el prestador no contaba con malla de protección.</p> <p>El operario que atendía el Malecon, no contaba con overol reflectivo, peto carnaza y cinta de seguridad</p> <p>En la cuadrilla había un total de 2 operarios que contaban con la respectiva protección industrial</p>
