# **EVALUACIÓN INTEGRAL DE PRESTADORES**

**INTERASEO S.A.S. E.S.P.**

**SUPERINTENDENCIA DELEGADA PARA ACUEDUCTO,  
ALCANTARILLADO Y ASEO  
DIRECCIÓN TÉCNICA DE GESTION DE ASEO  
Bogotá D.C., diciembre 2019.**

**INTERASEO S.A.S. E.S.P.**  
**(AREA DE PRESTACIÓN – SAN LUIS DE SINCÉ Y SINCELEJO - SUCRE)**

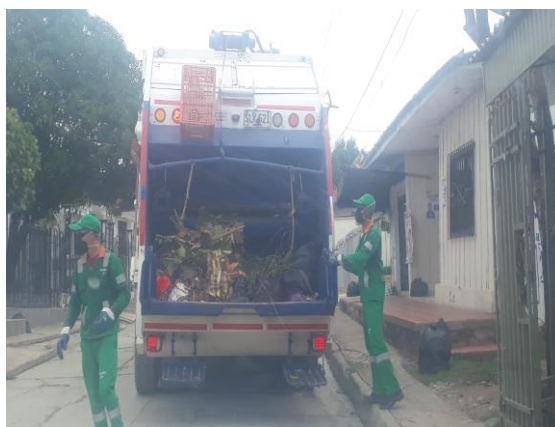
*Imagen 7. Verificación de microrruta 2, San Luis de Sincé*

Al revisar los planos de microrrutras entregados por la empresa, se evidenció que no contiene la información del punto de inicio y punto de finalización, el estado de las

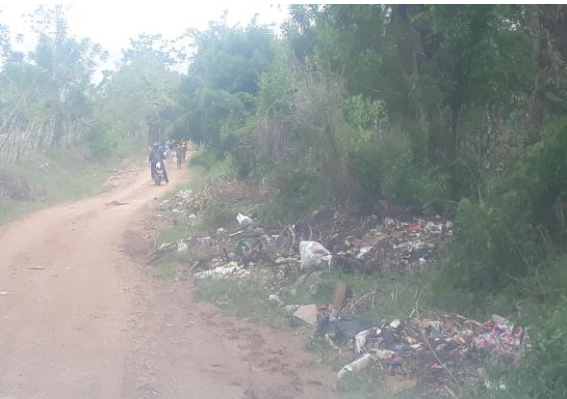
Nombre	Observaciones	Evidencia Fotográfica
<p><b>El Socorro</b></p> <p><b>Barrio el Socorro</b></p>	<p>Acumulación de residuos domiciliarios en un costado de la vía pública, por falta de cultura de los usuarios para cumplir con los horarios y frecuencias de las rutas de recolección y transporte.</p> <p>No tiene caja de almacenamiento y no se observó señalización.</p> <p>Este punto se atiende con una frecuencia semanal, en particular el día viernes con la respectiva microrruta de la actividad de recolección y transporte.</p>	<p>Imagen 11. Punto crítico Barrio el Socorro</p>

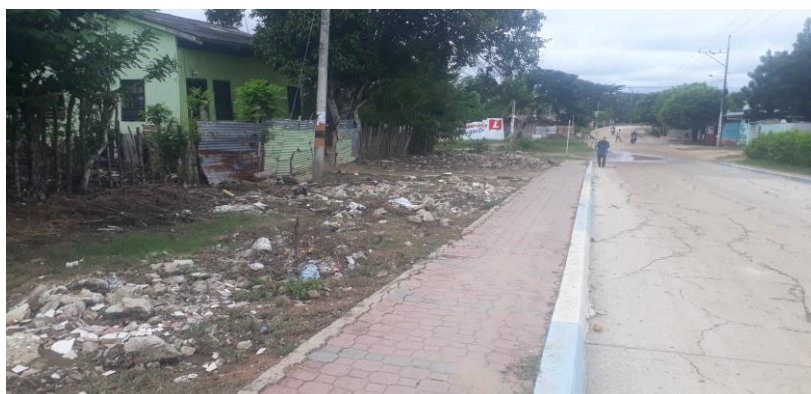
*Imagen 14. Punto crítico diagonal 15, San Luis de Sincé*

Por lo anterior, el prestador presuntamente incumple lo establecido en el artículo 2.3.2.2.2.3.45. del Decreto 1077 de 2015, considerando que no cuenta con un censo actualizado de puntos críticos del referido municipio.

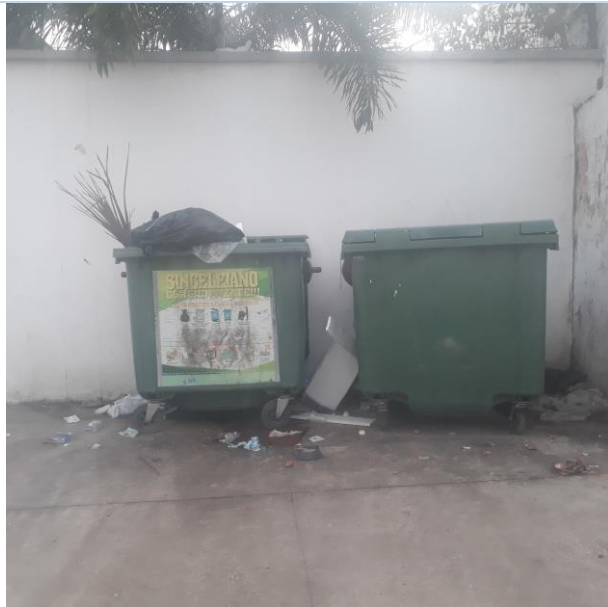
Presuntamente, el operador no ha efectuado el mantenimiento y lavado de esta caja de almacenamiento.

A partir de lo anterior, el prestador presuntamente incumple los artículos 2.3.2.2.2.2.23, 2.3.2.2.2.2.24 y 2.3.2.2.2.2.25 del Decreto 1077 de 2015, considerando que este no suministró la aceptación por parte de la comunidad y el respectivo permiso por parte de la autoridad urbanística local para la instalación de los contenedores, por no contar con los suficientes contenedores para almacenar los residuos ordinarios presentados por los usuarios; así como por no asegurar las condiciones de higiene y estética en el entorno de estas cajas de almacenamiento.

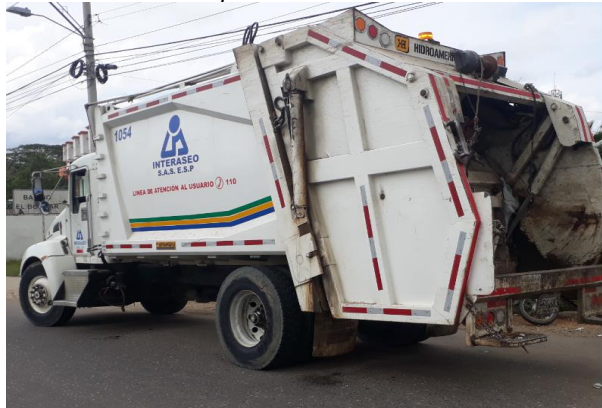
*Imagen 38. Fuga de lixiviados en la tolva, vehículo de placas STK-683*

- Se observó una fuga de líquido en la tolva del vehículo.
- El tubo de escape se encontraba por encima del nivel de la caja compactadora.
- Contaba con elementos para evitar dispersión de residuos tales como: Pala, escoba y rastrillo.
- El equipo de carreteras no contaba con tacos en caso de avería o emergencia del vehículo.

- Los vehículos de recolección y transporte STK-683, STK-685, WEO-539, WEO-538, WEO 207 y WEO 051 presentaron fuga de lixiviados en la tolva. Por lo

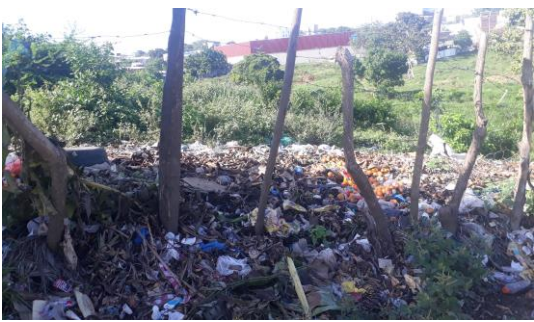
UBICACIÓN	OBSERVACIONES	EVIDENCIA FOTOGRÁFICA
<p><b>Plaza de Mercado</b></p>	<p>Acumulación de residuos en predios privados, localizados a las afueras de la plaza de mercado, por falta de cultura de los usuarios para cumplir con los horarios y frecuencias de las rutas de recolección y transporte. Igualmente, por los residuos generados por los carterillos que comercializan frutas y verduras.</p> <p>No tiene caja de almacenamiento y no se observó señalización.</p>	<p><i>Imagen 58. Punto crítico Plaza de Mercado</i></p>

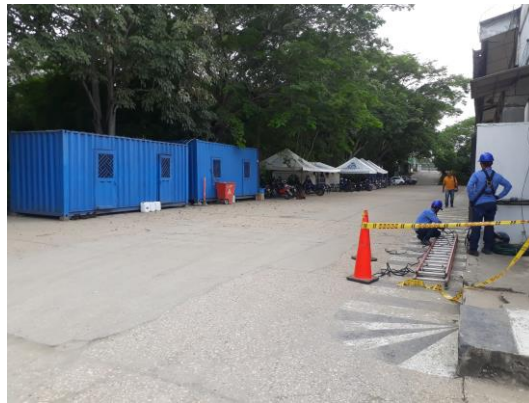
*Imagen 70. Ausencia sentidos de circulación parqueadero vehículos de recolección y transporte.*

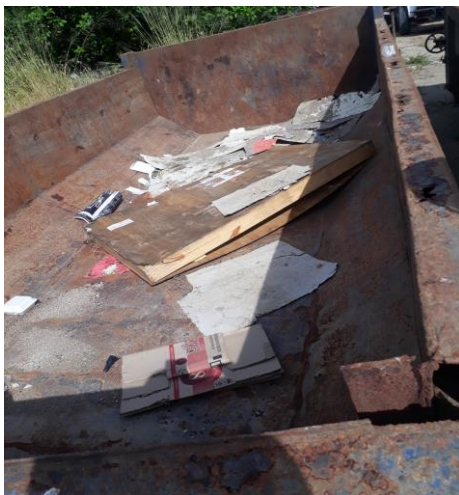
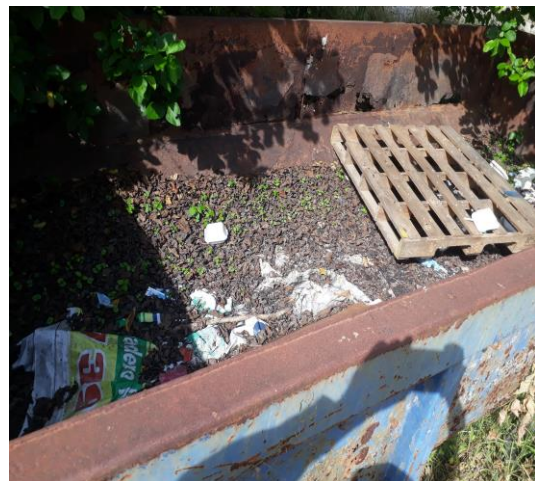
*Imagen 71. Acumulación de residuos contenedores residuos especiales*

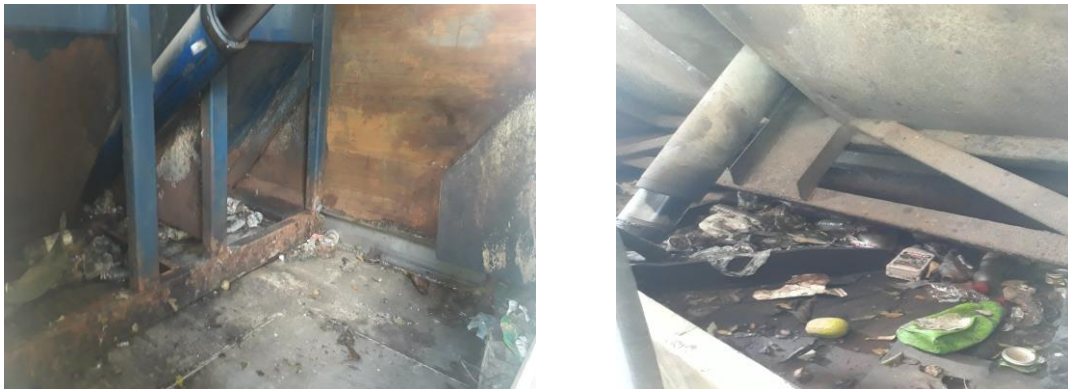
*Imagen 72. Acumulación de residuos sólidos en los vehículos SLK-520 y STS 455*

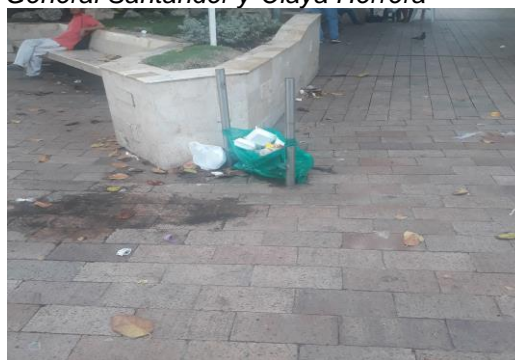
*Imagen 87. Estado Canastillas Parque General Santander y Olaya Herrera*

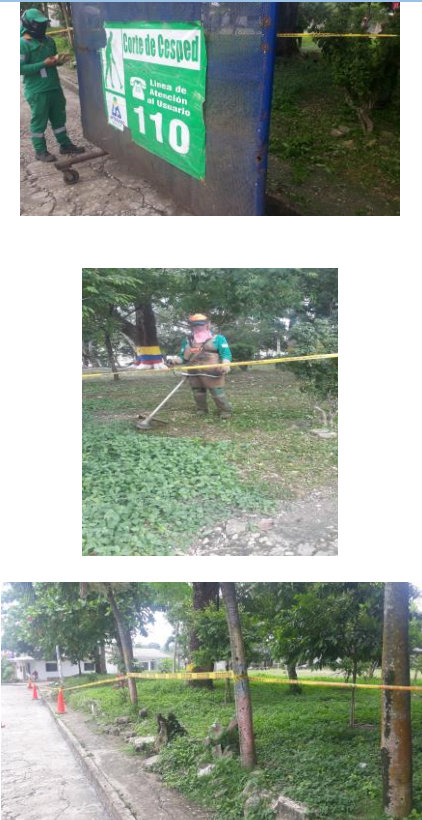
Lugar y Fecha	Observaciones	Evidencia Fotográfica
<p><b>Calle 25B No. 10-36, Parque las Colinas</b></p>	<p>El área es atendida fue de 1917 m2.</p> <p>El prestador contaba con valla informativa en la zona de intervención que incluía el objeto de la labor, nombre de la persona prestadora, el número de teléfono para PQR y la página web.</p> <p>La altura del césped superaba los diez (10) centímetros de altura.</p> <p>En la zona se encontraba correctamente demarcada con cinta de seguridad.</p> <p>Igualmente, en la zona intervenida el prestador contaba con malla de protección.</p> <p>Los operarios contaban con dotación de seguridad industrial como overol reflectivo, gorra de sol y cuello, mascarilla o gafas de seguridad, peto carnaza, cinta de seguridad, canilleras, protección auditiva, guantes y botas.</p> <p>En la cuadrilla había un total de 13 operarios que contaban con la respectiva protección industrial.</p>

De acuerdo con la anterior tabla y lo ilustrado en este numeral el prestador presuntamente incumple los artículos 2.3.2.2.2.6.67 y 2.3.2.2.2.6.68 y 2.3.2.2.2.6.69 del Decreto 1077 de 2015.

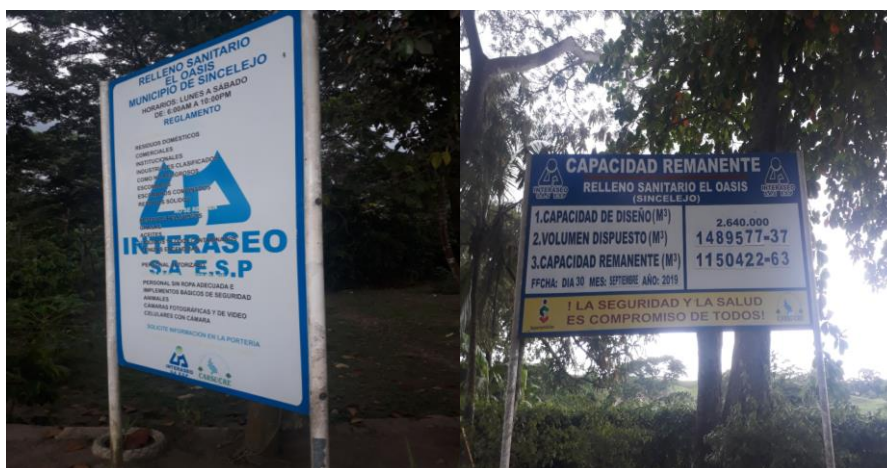
Imagen 96. Valla informativa

Por lo anterior, el prestador presuntamente incumple el parágrafo 4 del artículo 28 de la Resolución CRA 720 de 2015, teniendo en cuenta que no se indica la capacidad remanente real del sitio, es decir la proyectada para la celda 6 fase I, la cual, según lo indicado por el prestador es de un año y siete meses aproximadamente

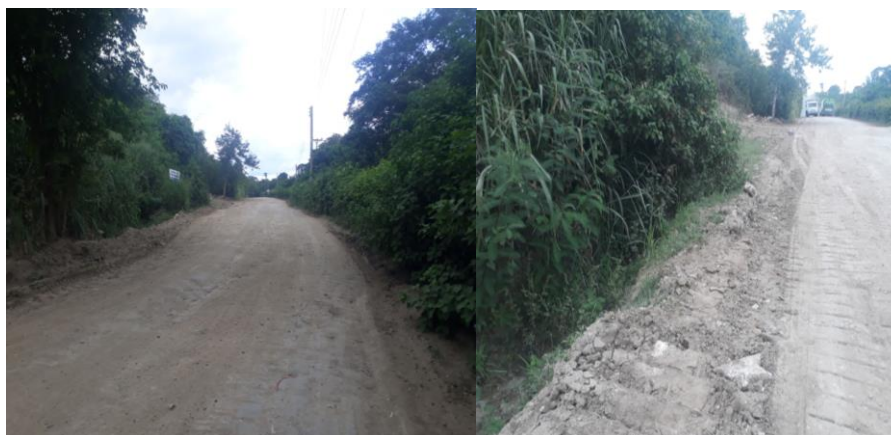
Imagen 97. Vías internas y cunetas

En cuanto a las vías internas, éstas no se encuentran pavimentadas sin embargo se encuentran en buen estado. Cuenta con cunetas de aguas lluvias, se observó que algunas zonas de estas se encuentran colmatadas por la presencia de vegetación, se observa que no se ha realizado el respectivo mantenimiento. De acuerdo con lo anterior el prestador no estaría dando cumplimiento al reglamento operativo frente al

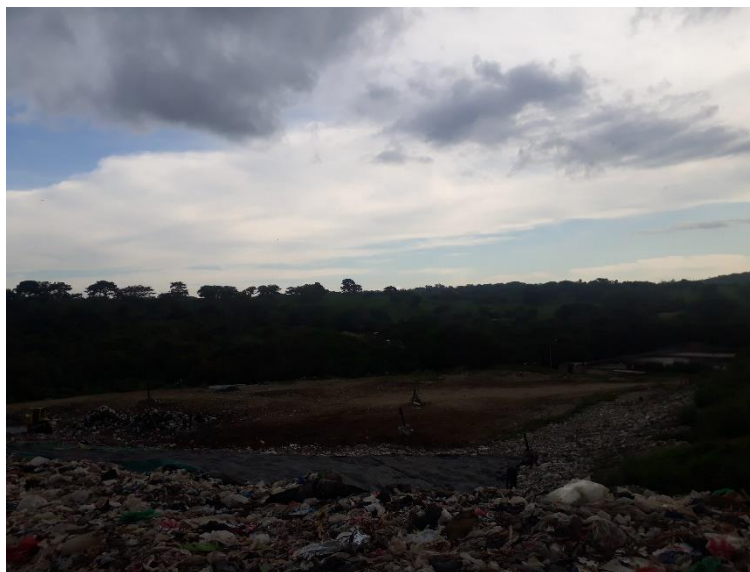
Imagen 109. Zona identificada sin cobertura

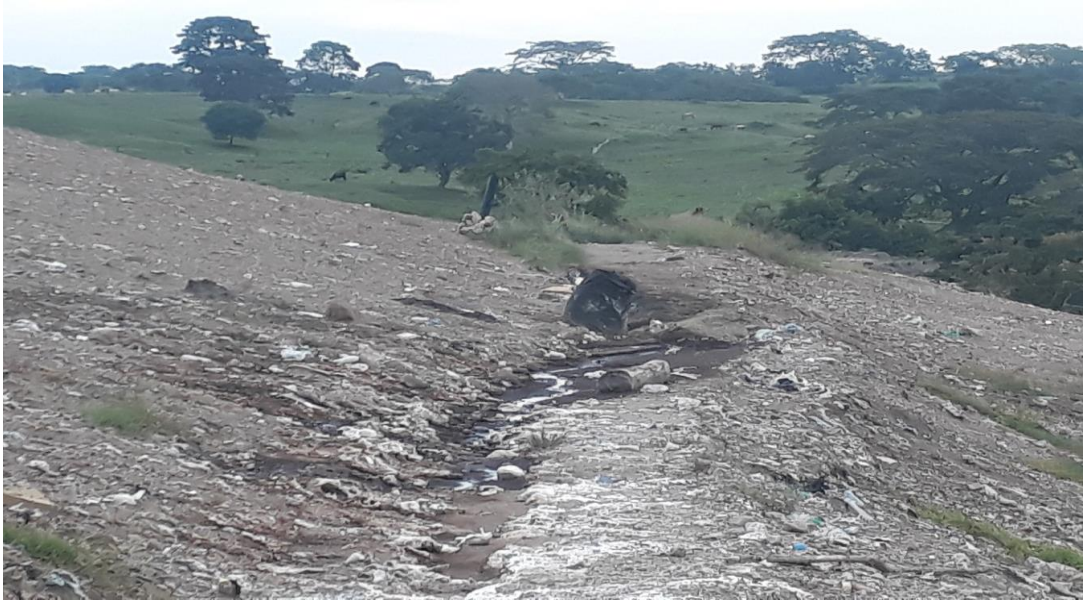
Imagen 112. Afloramiento de lixiviados en la celda 5

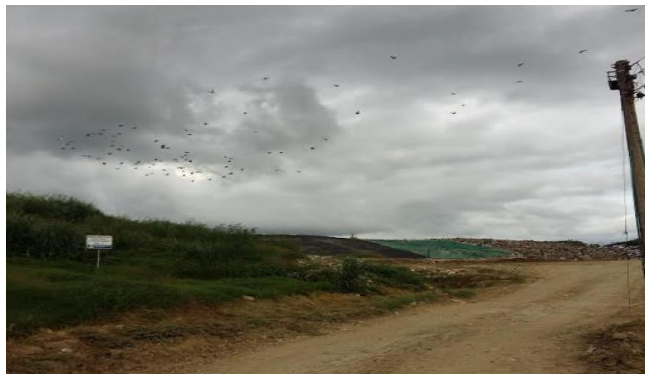
*Imagen 115. Presencia de aves en el frente de trabajo*
