# EVALUACIÓN INTEGRAL EMPRESA DE ENERGÍA DE PUTUMAYO S.A. ESP

**SUPERINTENDENCIA  
DIRECCIÓN TÉCNICA DE GESTION DE ENERGIA  
Bogotá, Noviembre de 2014**

## EMPRESA DE ENERGÍA DE PUTUMAYO S.A. ESP

### ANÁLISIS AÑO 2014

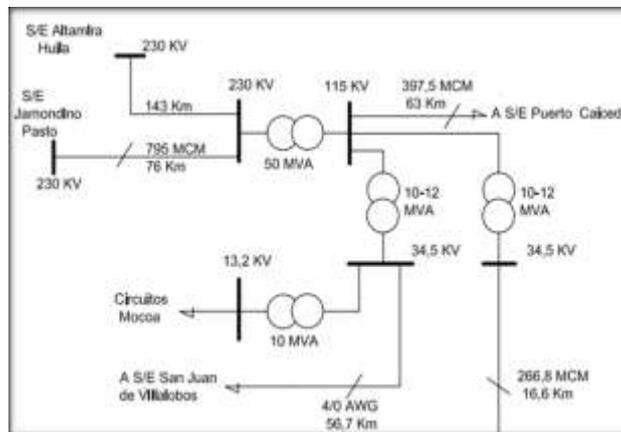
## Subestación Junín

- No se solicitó por parte de los técnicos u operarios de las diferentes subestaciones constancia de afiliación en salud ni a la ARL.
- Limpieza de las cadenas de Aisladores de 115 kV: Se recomienda acelerar la limpieza de aisladores en patio de la subestación, ya que es evidente el depósito de sedimentación sobre los mismos, factor que podría disminuir sustancialmente el nivel de aislamiento.
- Falta marcación de fases. Se recomienda la utilización o marcación por colores a las fases de los diferentes circuitos y que para futuros proyectos de utilice el código defino por el RETIE.
- Se recomienda mejorar la marcación de los activos de las diferentes bahías.

- Las celdas de 34,5 y 13,2 kV no cumplen con lo establecido en el RETIE en cuanto a la cuchilla de puesta a tierra (los literales s y t del numeral 23.1 “REQUISITOS GENERALES DE SUBESTACIONES”).

- Se recomienda la demarcación de áreas en la sala de control acorde a RETIE.
- No se evidencia la instalación de equipos para el monitoreo de calidad de la potencia acorde a la resolución CREG 024 de 2005 en cabecera de circuito. Se recomienda con la puesta en servicio del centro de control implementar estos equipos de calidad.

- En la bahía del transformador 10 - 12 MVA – 115 / 34.5 kV, marca ABB, existen problemas con conectores sub dimensionados (3 puntos específicos del SPT) bahía de transformador 3 lado de 115 kV. Recomendamos realizar el cambio respectivo de los conectores acorde a RETIE.

- Se deberá implementar un sistema de prueba de las luces de emergencia (Numeral 24.6 – Mantenimiento de subestaciones, Resolución 90795, por la cual se aclaran y corrigen algunos yerros en el RETIE – Resolución 90708 de 2013).

- Se recomienda acelerar la limpieza del patio de la subestación (Numeral 24.6 – Mantenimiento de subestaciones, Resolución 90795, por la cual se aclaran y corrigen algunos yerros en el RETIE – Resolución 90708 de 2013).

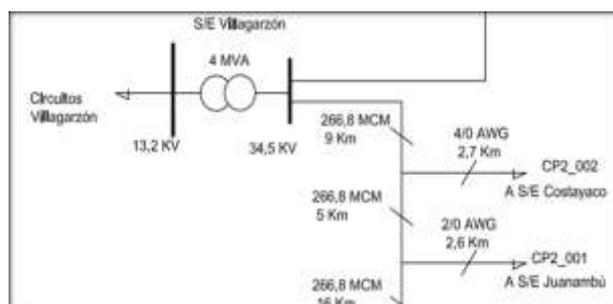
### **Subestación Villa Garzón**

- No se solicitó por parte de los técnicos u operarios de las diferentes subestaciones constancia de afiliación en salud ni a la ARL.
- Falta marcación de fases. Se recomienda la utilización o marcación por colores a las fases de los diferentes circuitos y que para futuros proyectos de utilice el código definido por el RETIE.

- Limpieza de Aisladores: Se recomienda acelerar la limpieza de aisladores en patio de la subestación, ya que es evidente el depósito de sedimentación sobre los mismos, factor que podría disminuir sustancialmente el nivel de aislamiento.

- Se encontró la presencia de nidos de aves en algunas de las estructuras. Se recomienda la limpieza de los pórticos de los circuitos.
- Se evidencia que existen problemas con los relés de protección y control de los reconectores de los diferentes circuitos, los cuales como se evidenció están en proceso de cambio por otros de mejores características. Se recomienda acelerar el proceso de cambio de los equipos en mención.

- Se encontró que una de las protecciones de sobrecorriente (Fusible) del transformador de servicios auxiliares se encontraba sin la cañuela (portafusible) respectiva.

- Se observa que los seccionadores monofásicos no cierran completamente en algunas fases de los diferentes circuitos, pudiendo ocasionar puntos calientes. Se recomienda que durante el mantenimiento mayor del mes de febrero del año 2015 (De acuerdo con lo expuesto por los funcionarios de la Empresa), se hagan los correctivos necesarios, y se envíe soporte fotográfico de los mismos a la SSPD.

- Se recomienda acelerar la limpieza del patio de la subestación (Numeral 24.6 – Mantenimiento de subestaciones, Resolución 90795, por la cual se aclaran y corrigen algunos errores en el RETIE – Resolución 90708 de 2013). Generar una actividad de manera rutinaria para la limpieza (desmalece) del patio de la subestación.

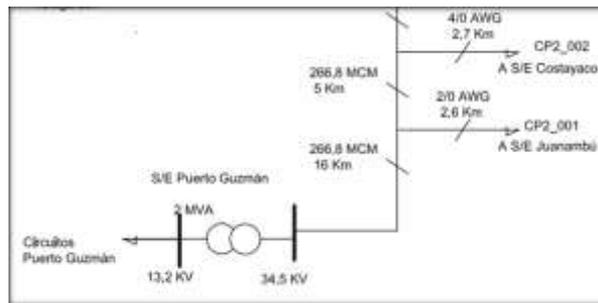
## Subestación Puerto Guzmán

- No se solicitó por parte de los técnicos u operarios de las diferentes subestaciones constancia de afiliación en salud ni a la ARL.
- Falta marcación de fases. Se recomienda la utilización o marcación por colores a las fases de los diferentes circuitos y que para futuros proyectos de utilice el código definido por el RETIE.
- Se recomienda mejorar la señalización de peligro – riesgo eléctrico en la totalidad de la malla perimetral.
- Limpieza de Aisladores: Se recomienda acelerar la limpieza de aisladores en patio de la subestación, ya que es evidente el depósito de sedimentación sobre los mismos, factor que podría disminuir sustancialmente el nivel de aislamiento.
- Se encontró la presencia de nidos de aves en algunas de las estructuras. Se recomienda la limpieza de los pórticos de los circuitos.

- Se encontró puenteado el reconectador del circuito Villa Garzón – Puerto Guzmán. No se muestra evidencia clara por parte de la Empresa de la fecha del evento por el cual se hizo esta operación.

- Se encontró que en una de las fases (Fase t) del circuito Puerto Guzmán, el DPS se encontraba estallado. Se requiere que EEP envíe soporte fotográfico de la maniobra de normalización.

- Se encontró que uno de los bujes a nivel de 13,2 kV (fase t), esta desportillado en una de sus alas de porcelana.
- El transformador carece de bloqueo en las ruedas de piso. Se solicita que para antes del 31 de diciembre de 2014, se halla corregido esta novedad.

- Se encontró tubería en PVC en los bajantes de varios de los equipos de las bahías de 115 kV, en lugares que podrían ser susceptible de golpes, se recomienda normalizar según lo establecido por el RETIE.

- Los relés multifuncionales de los reconectores no permiten el monitoreo de todas las variables de calidad por circuito. Se recomienda dar cumplimiento a los lineamientos establecidos por la resolución CREG 024 de 2005 y 097 de 2008 y posteriores que le modifiquen, en cuanto al monitoreo en cabecera de circuito.

- No se evidencia que se hayan realizado pruebas de mantenimiento predictivo a los activos de esta subestación: Pruebas al transformador, al SPT y termografías.

- Se recomienda mejorar la limpieza y organización del patio de la subestación. (Numeral 24.6 – Mantenimiento de subestaciones, Resolución 90795, por la cual se aclaran y corrigen algunos yerros en el RETIE – Resolución 90708 de 2013). Generar una actividad de manera rutinaria para la limpieza (desmalece) del patio de la subestación.
