**INFORME DE SEGUIMIENTO A SITIOS DE  
DISPOSICIÓN FINAL CON VIDA ÚTIL MENOR A  
3 AÑOS**

**EMPRESA DE SERVICIOS PÚBLICOS DE  
GRANADA.**

**SUPERINTENDENCIA DELEGADA PARA ACUEDUCTO  
ALCANTARILLADO Y ASEO  
DIRECCIÓN TÉCNICA DE GESTIÓN DE ASEO  
Bogotá, mayo de 2018**

# EMPRESA DE SERVICIOS PÚBLICOS DE GRANADA

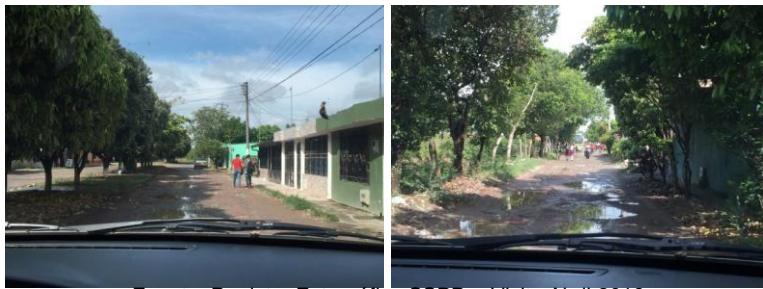
#### **Ilustración 5: Vías Externas**

Las vías externas no están pavimentadas, no se encuentran señalizadas y se observan en mal estado debido a la cantidad de huecos. Algunos tramos presentan cunetas en tierra, y en otros no existen. El prestador informa que la alcaldía realizó el mantenimiento de las vías recientemente, aunque se observó acumulación de agua en algunos tramos.

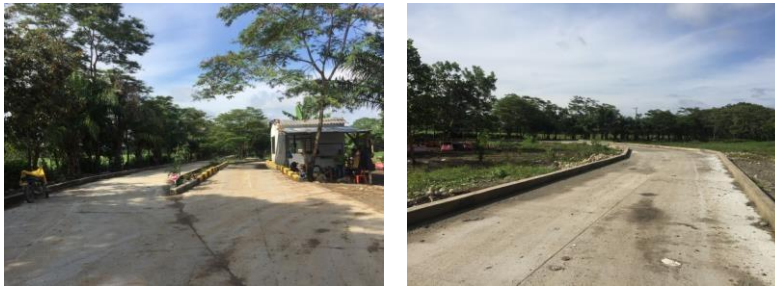
### **Ilustración 8: Vías Internas - Pavimentadas**

Las fallas en algunos tramos de las vías internas del sitio de disposición, es un indicativo que pone en riesgo el tránsito de los vehículos recolectores al interior del relleno sanitario. En ese sentido, se presenta un presunto incumplimiento con lo establecido en el artículo 189 de la Resolución 1096 del 2000 proferida por el Ministerio de Desarrollo Económico relacionado con los parámetros de diseño del relleno sanitario el cual establece que (...) *en el trazado de las vías internas debe tenerse en cuenta las dimensiones de las celdas, submódulos y módulos; la metodología operativa y las condiciones climáticas, de manera que bajo cualquier condición deben recibirse los residuos. (...)*” *Subraya fuera de texto.*

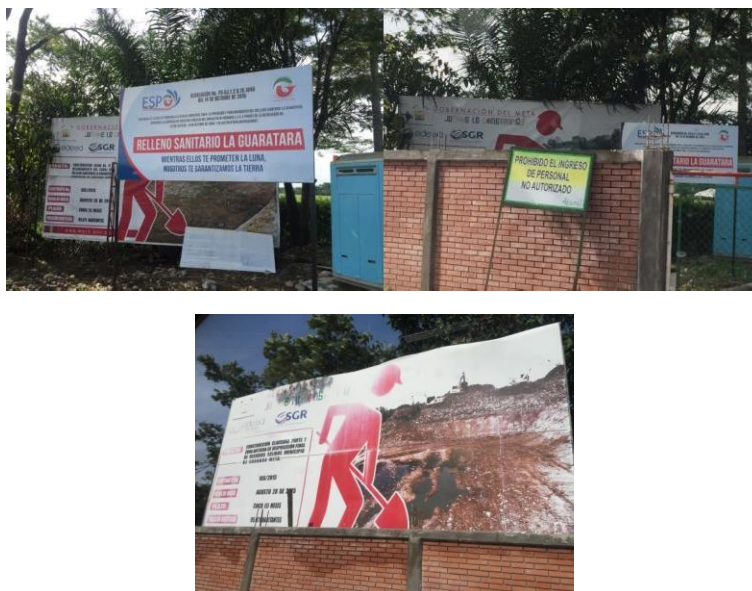
### Ilustración 13: Vallas Informativas

El reporte de la capacidad de disposición en el Sistema Único de Información realizado por medio del formato Registro de Sitios de Disposición Final no se encuentra cargado al SUI, por lo tanto, se presenta un presunto incumplimiento con lo establecido en la Resolución SSPD 20184000018825 de febrero del 2018.

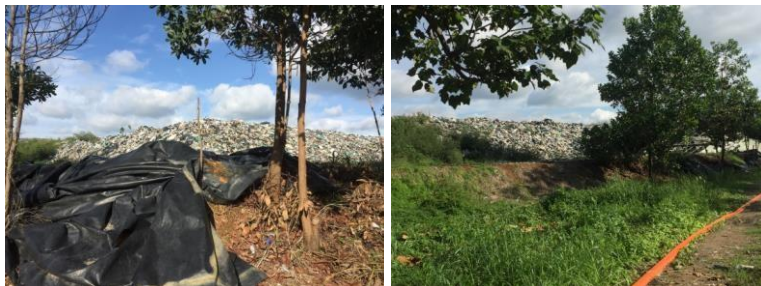
**Ilustración 20:** Celda 11- Residuos sin Cubrimiento

Durante la penúltima visita realizada en mayo del 2016 se encontró que no se realizaba cubrimiento de los residuos hace aproximadamente 8 meses, debido a que

la geomembrana que era utilizada para realizar esta actividad no alcanzaba a cubrir la totalidad de los residuos y la manipulación ocasionó el daño del material.

En la visita realizada en abril del 2018, se observó que dicho problema no había sido subsanado ya que la celda 11 (celda inactiva) y la celda activa contenía residuos sin cubrimiento, por la cual, se presenta un presunto incumplimiento del numeral 5 del artículo 2.3.2.3.3.1.9 del Decreto 1077 del 2015 relacionado con el cubrimiento diario de los residuos.

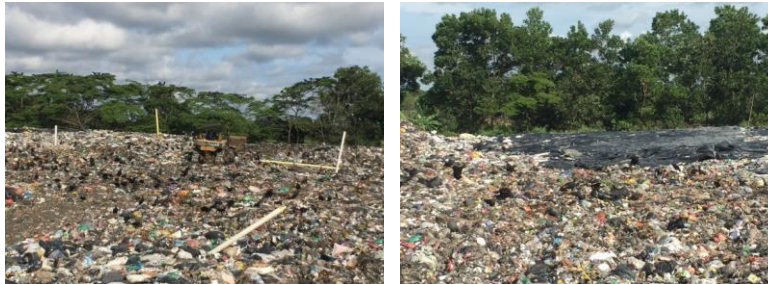
#### **Ilustración 22: Presencia de Gallinazos**

En la actualidad, para el control de vectores se utiliza un insecticida llamado CIPERMETRINA y se realiza la fumigación por demanda, en caso de emergencia, para el control principal de moscas. Aunque la fumigación realizada por el prestador no se contrata con externos, este no envió el informe relacionado con el control y manejo de vectores que permitan corroborar la información planteada anteriormente.

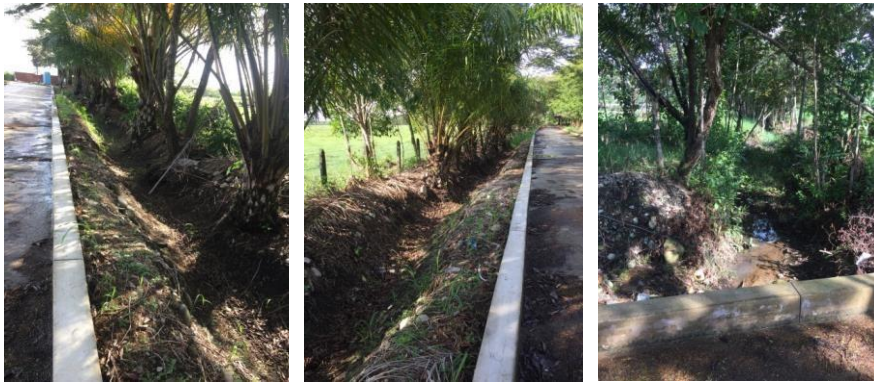
### Ilustración 23: Cunetas Perimetrales

Sin embargo, actualmente se les realiza mantenimiento una vez al año, por lo cual se presenta un presunto incumplimiento con lo establecido en el reglamento operativo.

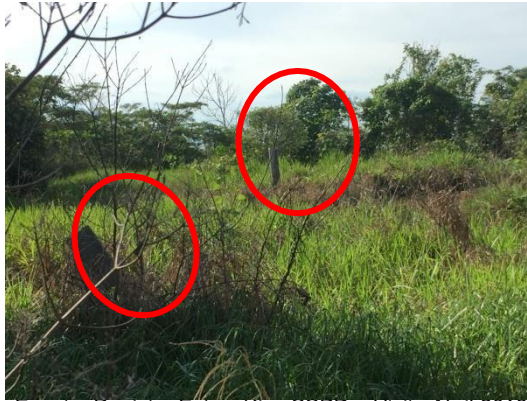
**Ilustración 33:** Chimeneas en etapa Clausurada

Las chimeneas en la celda activa se encontraban en posición vertical, pero en la zona clausurada se pudo observar una chimenea que no se encontraba en posición vertical, lo cual puede obstruir la evacuación de los gases. Por tal motivo, se presenta un presunto incumplimiento con lo establecido en el numeral 7 del artículo 2.3.2.3.3.1.9 del Decreto 1077 del 2015, relacionado con el control de gases

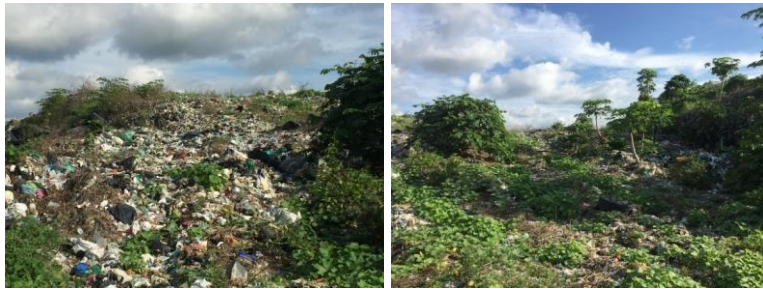
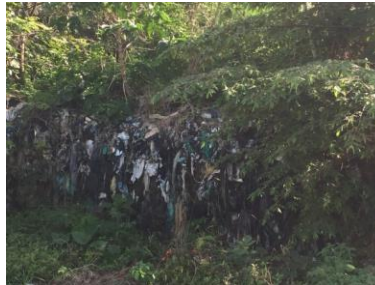
### Ilustración 35: Zona Antigua

En el 2014, cuando se realizaba la disposición de residuos en las zonas que hoy en día se encuentran inactivas, se presentó un incendio el cual se expandió a las celdas adyacentes. En la actualidad aquellas celdas no se encuentran en su totalidad clausuradas. El operador informa que el costo para la clausura es muy alto, ya que el incendio afectó la geo membrana, los filtros para el manejo de lixiviados y así mismo las chimeneas.

Por esta razón, para poder realizar la clausura total de la zona antigua es necesario volver a construir la celda (realizar impermeabilización, filtros para el manejo de lixiviados, construcción de chimeneas, entre otras) y para esto se necesitan remover los residuos que se encuentran actualmente dispuestos allí.

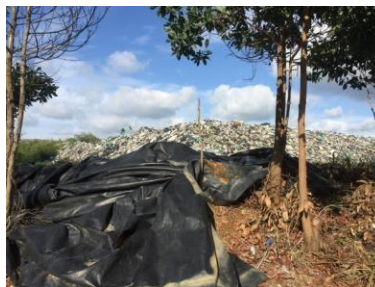
### Ilustración 36: Celda 11

Los lixiviados son recirculados del lugar de almacenamiento a la zona antigua del relleno (celdas clausuradas) y a la celda 11 que se encuentra inactiva pero no clausurada, ya que se está rehabilitando para poder realizar la adecuada clausura o reutilizada.
