**EVALUACIÓN INTEGRAL DE PRESTADORES  
EMPRESA DE SOLUCIONES AMBIENTALES  
PARA COLOMBIA S.A E.S.P.**

**Superservicios**  
Superintendencia de Servicios  
Públicos Domiciliarios

**SUPERINTENDENCIA DELEGADA PARA ACUEDUCTO,  
ALCANTARILLADO Y ASEO  
DIRECCIÓN TÉCNICA DE GESTION DE ASEO  
Bogotá D.C., diciembre de 2017**

**EMPRESA DE SOLUCIONES AMBIENTALES PARA COLOMBIA S.A E.S.P.  
EMPSACOL S.A. E.S.P.**

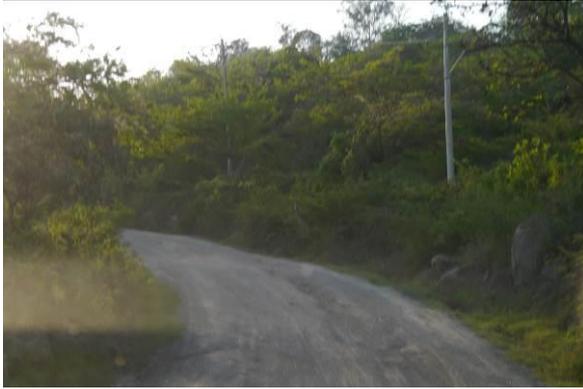
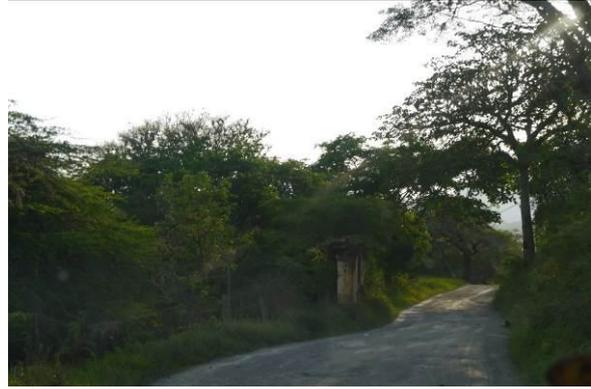
**Foto 1 y 2.** Hundimientos en la vía secundaria que conduce al Relleno Sanitario El Cucharó

El estado de la vía de acceso al relleno es en trocha con material de recebo en la superficie, con algunas depresiones y hundimientos.

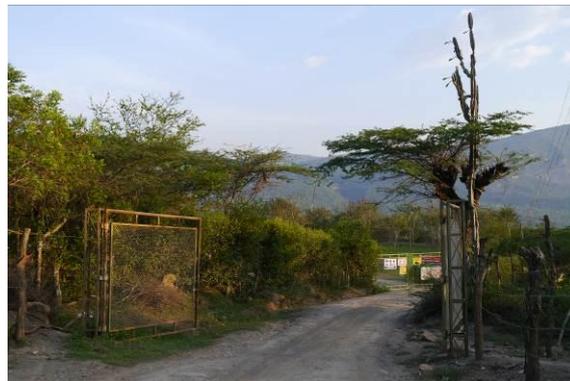
Se identificó una vía interna de ingreso a la báscula que a su vez conduce al frente de trabajo, la cual se encuentra en material terreo con algunas depresiones o hundimientos en su trayecto (Foto 3.)

**Foto 3.** Vía de acceso al Relleno Sanitario El Cucharó

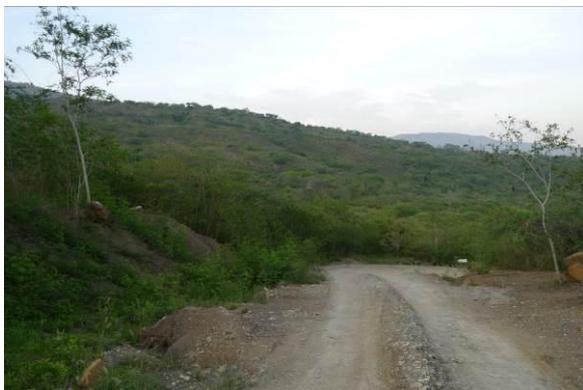
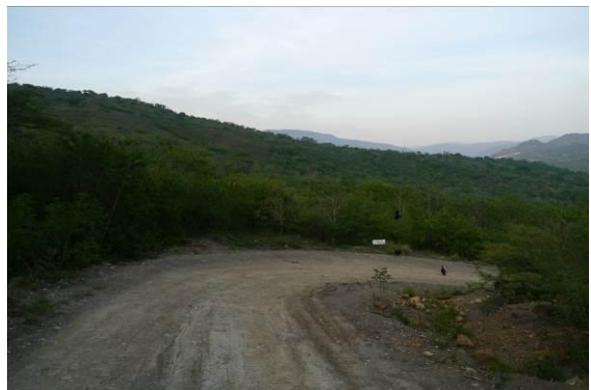
La vía que conduce al frente de trabajo mide aproximadamente 8 metros de ancho, según lo manifestado por el prestador, se utiliza para ingreso de vehículos a la celda de operación Celda 1 – Etapa 3, descargue de residuos y salida de vehículos, y se le realiza mantenimiento diario mediante compactación y cobertura de material pétreo mediante maquinaria pesada.

**Foto 4 y 5.** Camino de la báscula al frente activo de trabajo

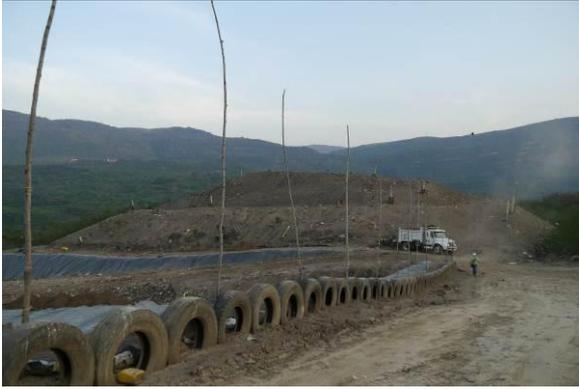
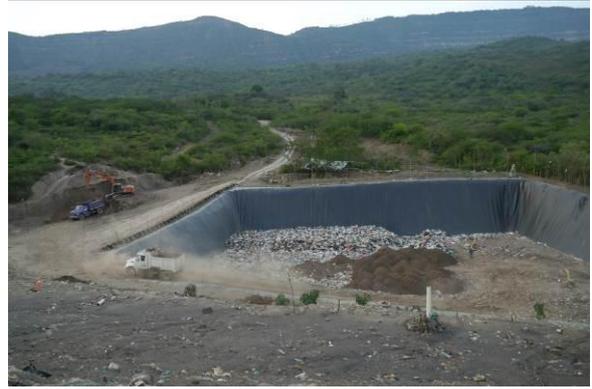
**Foto 6 y 7.** Caminos de acceso al frente activo de trabajo

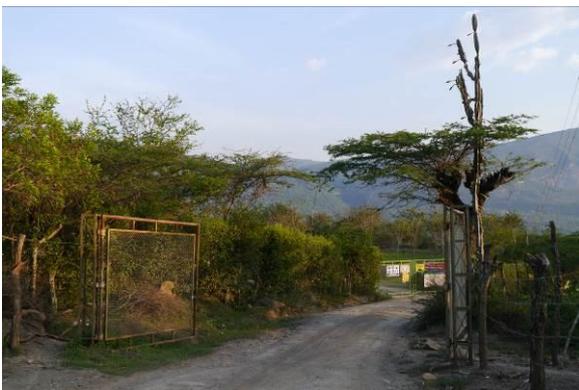
**Foto 8.** Puerta instalada por la comunidad

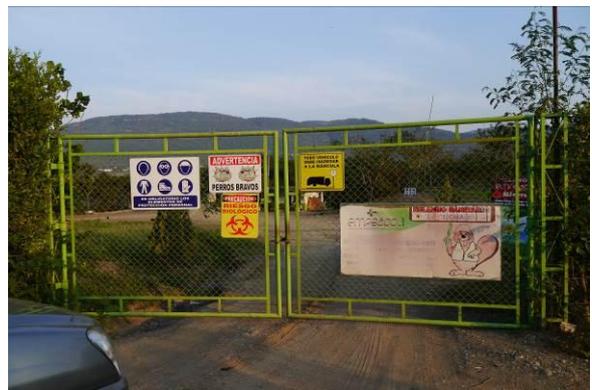
**Foto 9.** Puerta de acceso al relleno sanitario

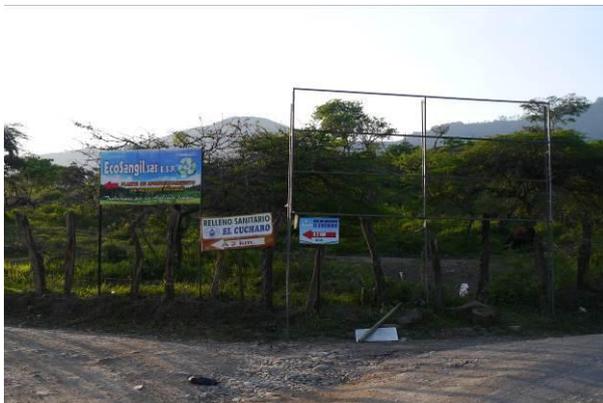
**Foto 10.** Vallas en la vía

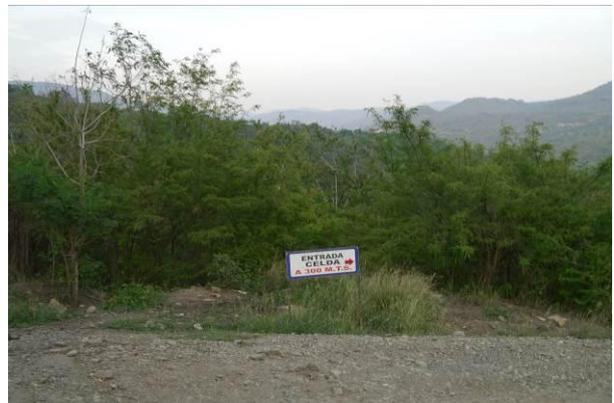
**Foto 11.** Valla en camino interno

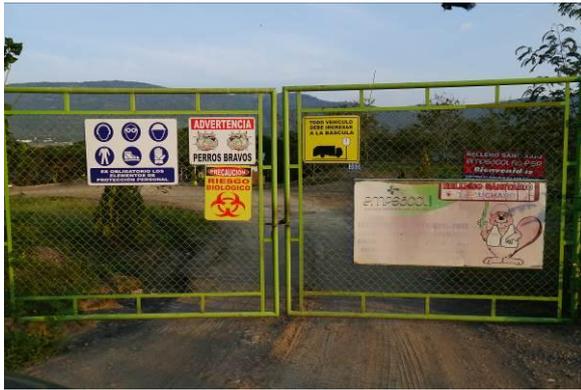
**Foto 12.** Vallas de ingreso al relleno sanitario

La señalización al ingreso del relleno se hace mediante 5 vallas, una de elementos de protección personal, otra de advertencia de perros bravos, otra de precaución por riesgo biológico, otra indicando que todo vehículo debe ingresar a la báscula de pesaje y la valla de información del relleno que se encuentra borrosa y la información es de difícil lectura por el estado de deterioro al pasar de los años (Fotos 12 y 13), lo que implica que la información de la capacidad remanente se encuentre ilegible. Con esto se estaría contraviniendo presuntamente lo establecido en el parágrafo 4 del artículo 28 de la Resolución CRA 720 de 2015, que indica:

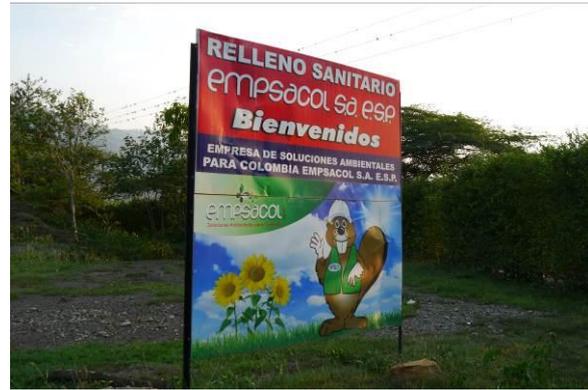
**Foto 13.** Valla informativa al interior

*“Al momento de la visita la valla formativa si se encontraba instalada en un lugar visible a las instalaciones del relleno, la cual si se encontraba en un porcentaje de deterioro visual debido a las condiciones climáticas en la que se encuentra expuesta a diario pero esta aun cumplía con su función informativa ya que aún era legible dicha información. Así mismo al momento de la visita realizada el día Seis (6) Abril del año 2017, se le manifestó a la Ing. Sandra Marcela Ramírez Ubate, en calidad de profesional del Grupo de Evaluación Integral de Aseo DTGA, que dicha valla ya se había realizado la gestión para el posterior cambio como se realiza anualmente*

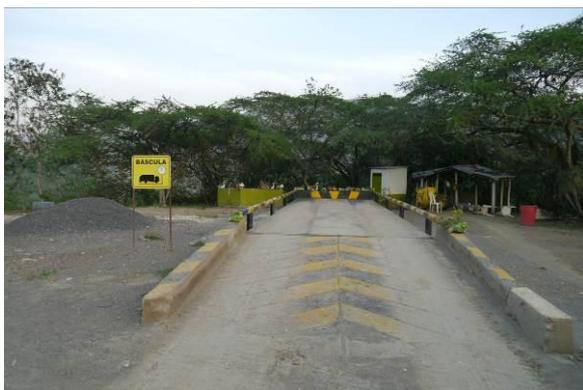
El último certificado de calibración y ajuste de la báscula data del 03 de noviembre de 2016 y fue suministrado por parte del prestador en el momento de la visita del mes de abril. Sin embargo, éste no se encuentra acreditado por el Organismo Nacional de Acreditación de Colombia – ONAC.

Foto 14. Báscula de pesaje

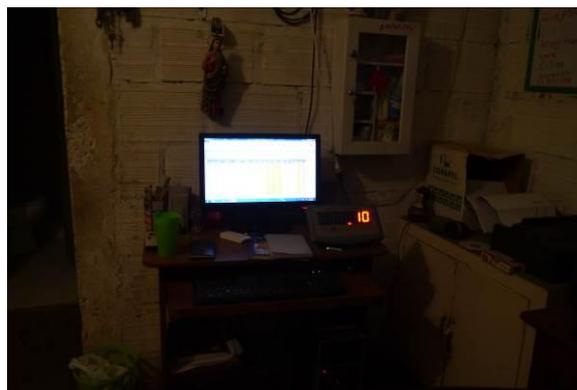
Foto 15. Registro báscula electrónica

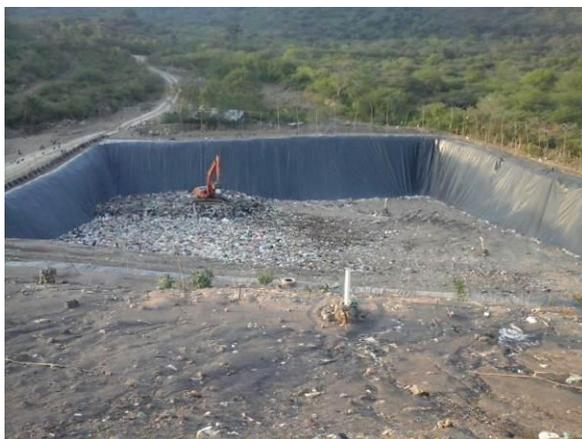
De acuerdo con lo informado por el prestador, la descarga de los residuos la realizan los vehículos entrando de frente y descargan en reversa. La ruptura de bolsas y acomodación de residuos se hace con una máquina retroexcavadora HITACHI 200 y la compactación se hace con esta misma máquina.

**Foto 16.** Esparcimiento y compactación de los residuos

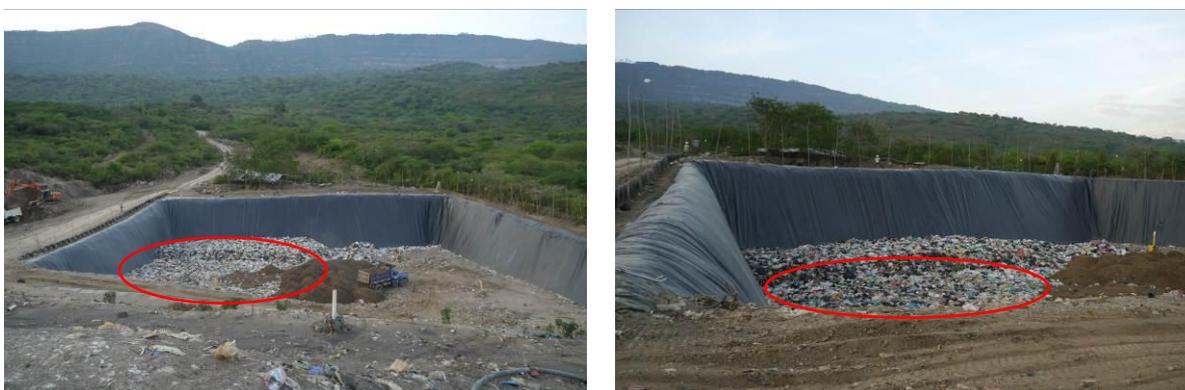
Por su parte, durante la visita del mes de abril se observó exposición de residuos en áreas diferentes a la de descargue y material terreo dispuesto para cobertura diaria, no se observó material sintético negro verde.

Foto 17 y 18. Frente de trabajo sin cobertura de material sintético negro verde

Esto contraviene lo dispuesto por el artículo 2.3.2.3.3.1.9 Criterios operacionales del Decreto 1077 de 2015, en relación con el cubrimiento diario y fue solicitado mediante radicado 20174310778791 del 21/06/2017, de lo que se obtuvo la respuesta (radicado 20175290602082 del 01/08/2017) que se presenta a continuación:

Teniendo en cuenta el soporte fotográfico remitido se evidencia el cubrimiento de residuos, no se tiene observación adicional por parte de la Superservicios. Sin embargo, se requiere actualizar el reglamento operativo acorde a la licencia ambiental.

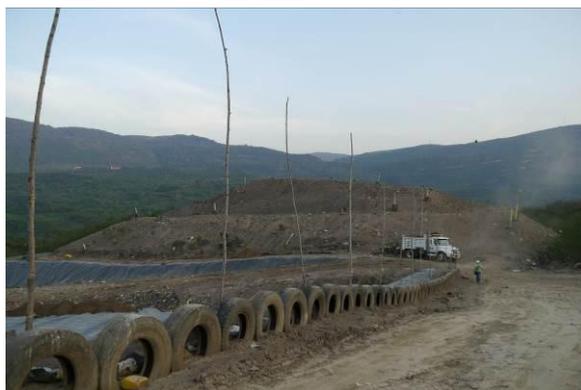
Para celda clausurada se observó que se encuentra cubierta con arcilla, para la implementación de cobertura vegetal, se está dejando un tiempo para la auto compactación de los residuos y asentamiento de arcilla y el prestador aseguró que se hará la implementación de cobertura final con otra capa de arcilla y su posterior empradización.

**Foto 19.** Celda clausurada en el fondo

En ese sentido, se requiere remitir un informe del proceso de pre-clausura, clausura y posclausura de la celda en cuestión.

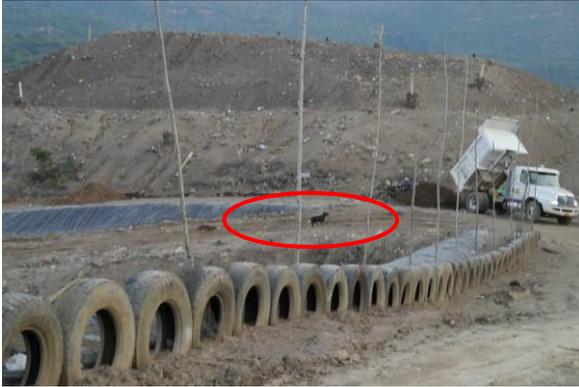
Se observó presencia de aves de carroña en áreas adyacentes al frente de trabajo y en sobrevuelo, además de la presencia de 3 perros en el frente de trabajo. La Empresa aclaró que estos últimos hacen parte del lugar y son alimentados por los operarios dentro del relleno para acompañamiento y cuidado en horas de la noche.

**Foto 20.** Perros en el frente de operación

Ante el presunto incumplimiento a lo dispuesto por el artículo 2.3.2.3.3.1.9 Criterios operacionales del Decreto 1077 de 2015, en lo relacionado con el control de vectores y roedores, se realizó el requerimiento al prestador mediante radicado 20174310778791 del 21/06/2017, de lo que se obtuvo la respuesta mediante radicado 20175290602082 del 01/08/2017 donde se indicó:

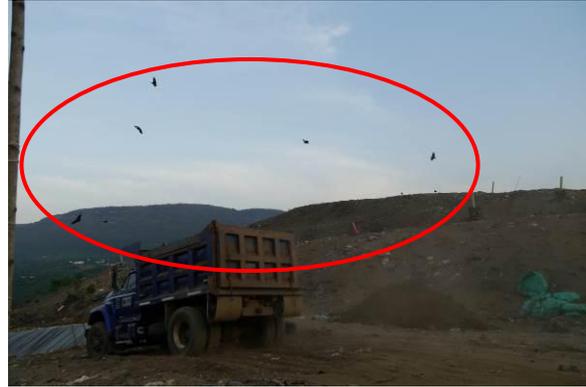
Para el caso particular de las aves se informó que estas se controlan mediante pólvora, hecho que se observó durante la visita. Sin embargo, su presencia es masiva. A continuación, se presenta la evidencia fotográfica:

**Foto 21.** Sobrevuelo de gallinazos

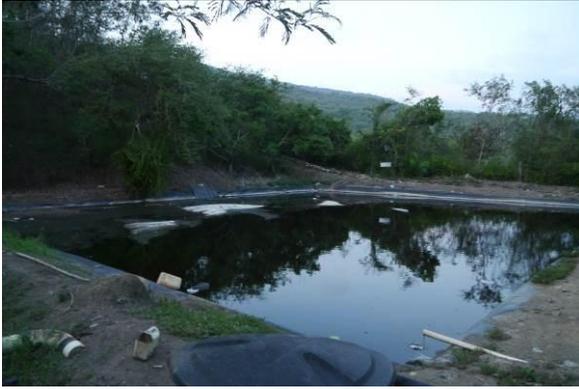
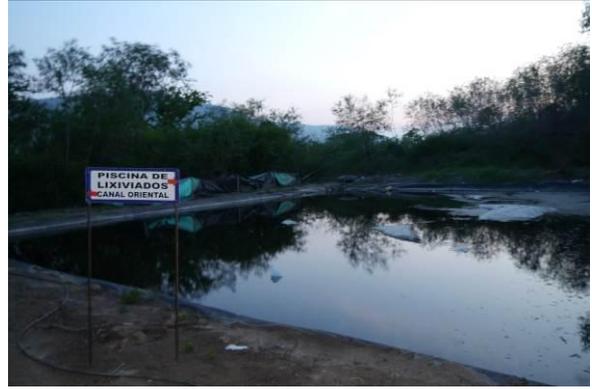
El prestador no tiene permiso de vertimientos, en su lugar el sitio cuenta con una piscina de almacenamiento impermeabilizada con geomembrana de 30 mils y recircula los lixiviados mediante un sistema de bombeo. La capacidad de almacenamiento del pondaje es de 500 m<sup>3</sup>.

Foto 28 y 29. Piscina de almacenamiento de lixiviados

Durante la visita del mes de abril de 2017 se evidenciaron mangueras sueltas del sistema de bombeo y la piscina de almacenamiento de lixiviados sin borde libre con riesgo de rebose. Así mismo, el prestador aseguró que se realizan mediciones diarias de caudales y altura de líquido en la piscina de lixiviados. Sin embargo, éstos no fueron suministrados en el momento de la visita.

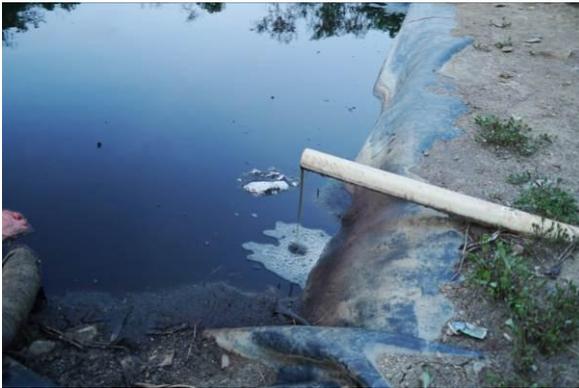
Foto 30. Tubería de descarga de lixiviados

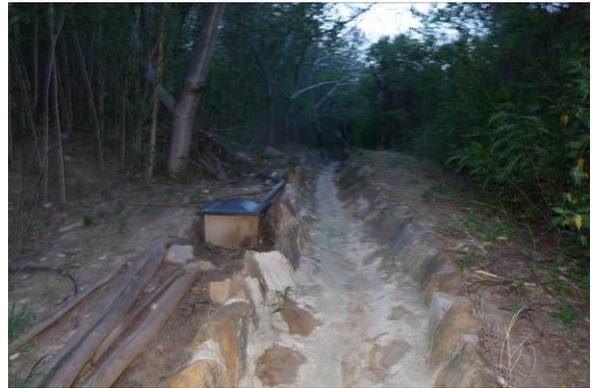
Foto 31. Caja de bombeo recirculación lixiviados

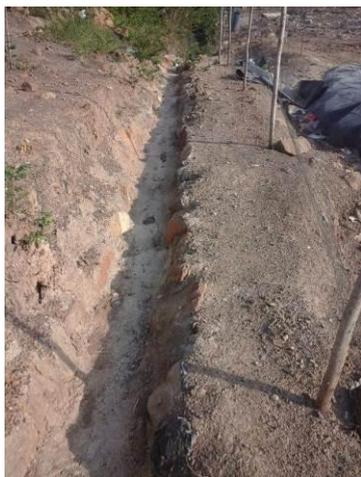
La celda activa presenta dos tipos de canales perimetrales para evitar que las aguas lluvias y de escorrentía ingresen al vaso, uno de ellos está construido en piedra rajón y concreto y el otro sobre el terreno. Así mismo, se registró la presencia de canales perimetrales para la evacuación de aguas de escorrentía superficial en el entorno de la piscina de lixiviados.

**Foto 22.** Canal perimetral vaso activo

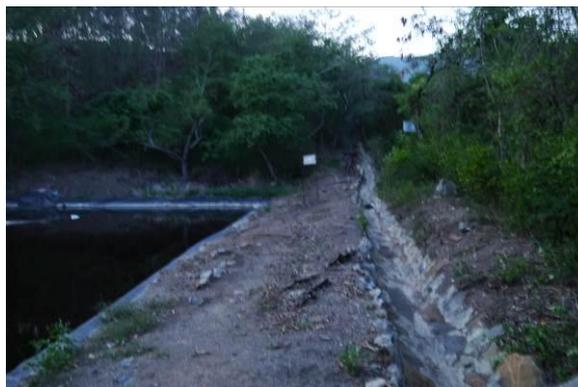
**Foto 23.** Canal piscina de lixiviados

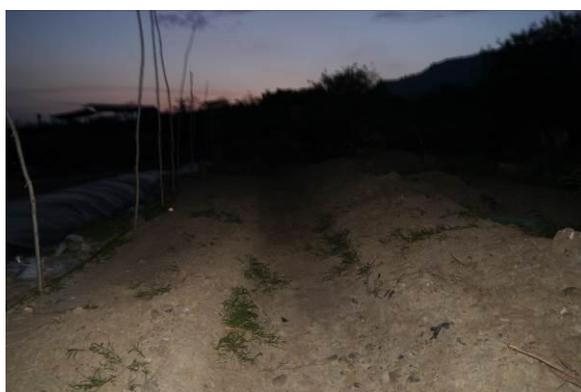
**Foto 24.** Canal perimetral vaso activo

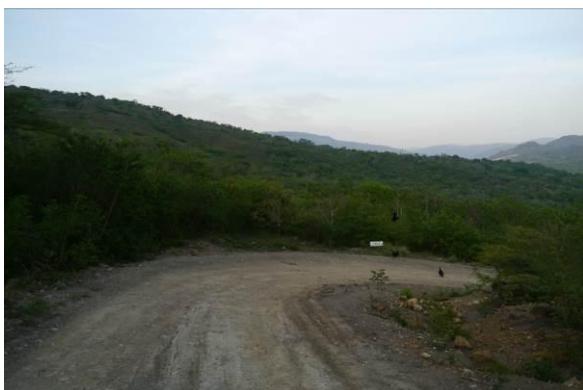
No obstante, no se observaron canales y cunetas para el drenaje de aguas lluvias y de escorrentía en las vías de acceso al frente de trabajo, en algunos tramos los bordes de caminos se encuentran con vegetación. Así las cosas, la empresa debe tomar las acciones correctivas de mantenimiento, ya que se está generando un presunto incumplimiento del artículo 2.3.2.3.4.13 del Decreto 1077 de 2015 y lo establecido en la Resolución 1096 de 2000.

**Foto 25.** Vías internas sin canales

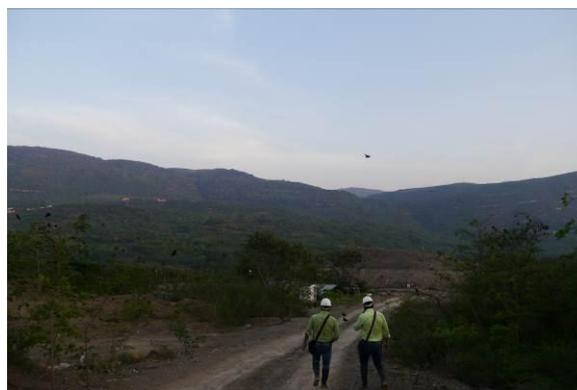
**Foto 26.** Vegetación en borde de caminos

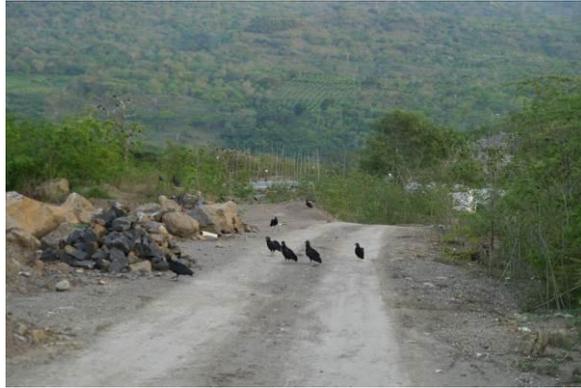
**Foto 27.** Caminos sin canales de drenaje de agua lluvia

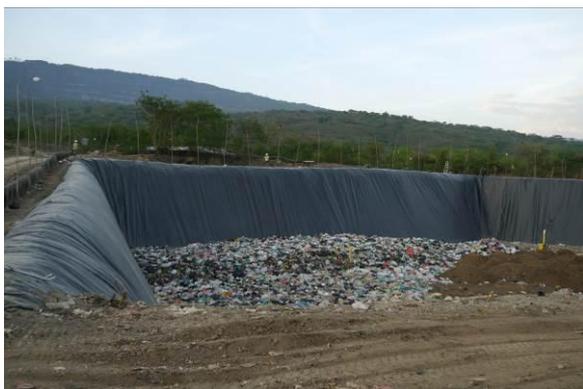
La evacuación de los gases se realiza de forma pasiva a través de chimeneas levantadas en piedra y tubería de 6 pulgadas perforada, las cuales se proyectan desde el fondo hasta la cota final de diseño. En el frente de trabajo se encontraron 2 chimeneas que se encontraban operativas.

Foto 32. Chimeneas frente de trabajo

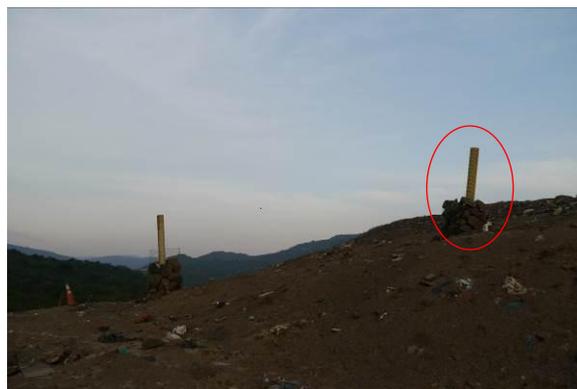
Durante la visita del mes de abril de 2017 se observó que algunas de las chimeneas de la celda que se encuentra en proceso de clausura han perdido su posición vertical.

Foto 33. Chimeneas celda clausura

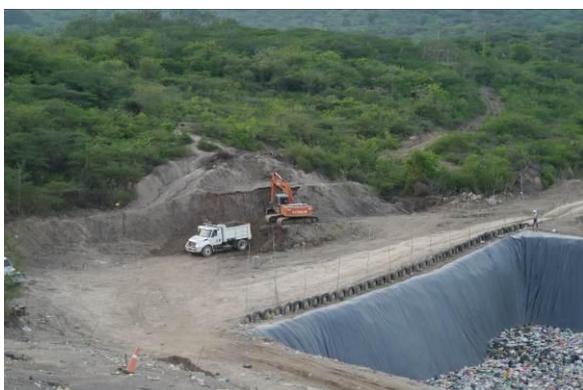
El prestador informó que está realizando el terraseo de terreno adyacente al vaso activo para la construcción de uno nuevo, de donde también se extrae el material terreo para cobertura.

**Foto 34.** Terraseo área contigua al frente activo

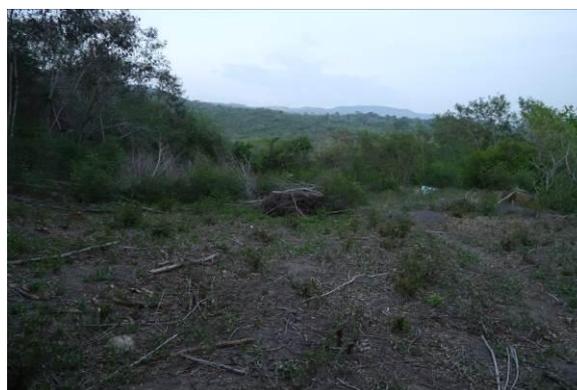
Igualmente, se evidenció el área de descapote del terreno para la construcción de una nueva piscina de almacenamiento de lixiviados adyacente a la existente.

**Foto 35.** Adecuación área nueva piscina de
