**EVALUACIÓN INTEGRAL DE PRESTADORES
AGUAS DEL SUR DEL ATLÁNTICO S.A.S. E.S.P.**

Superservicios
Superintendencia de Servicios
Públicos Domiciliarios

**SUPERINTENDENCIA DELEGADA PARA ACUEDUCTO,
ALCANTARILLADO Y ASEO**

Bogotá, diciembre de 2019

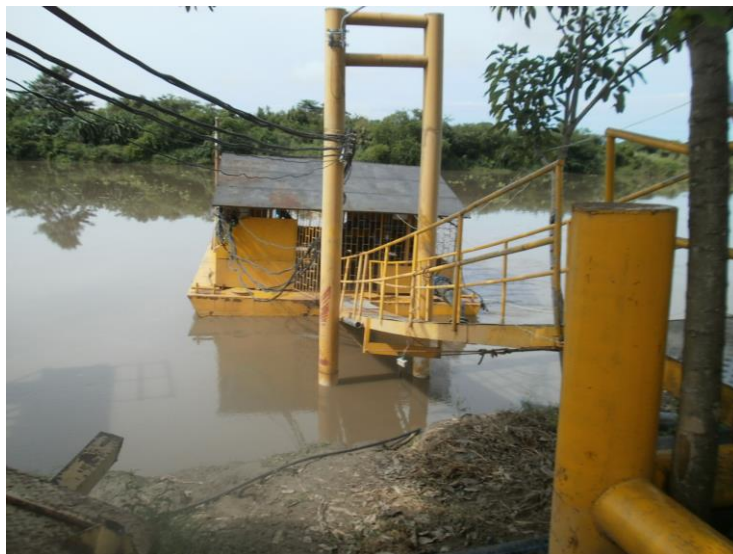
Imagen 7. Barcaza flotante. Manatí-Candelaria

La captación se realiza mediante una barcaza flotante en el Canal del Dique, la cual permite garantizar el servicio en la mayor parte del año por el cambio de los periodos climatológicos, sin embargo, no se cuenta con registros extraordinarios como fenómeno del niño que indiquen si ha fallado la fuente.

Es de precisar no se evidencia reporte al SUI de la información de captación.

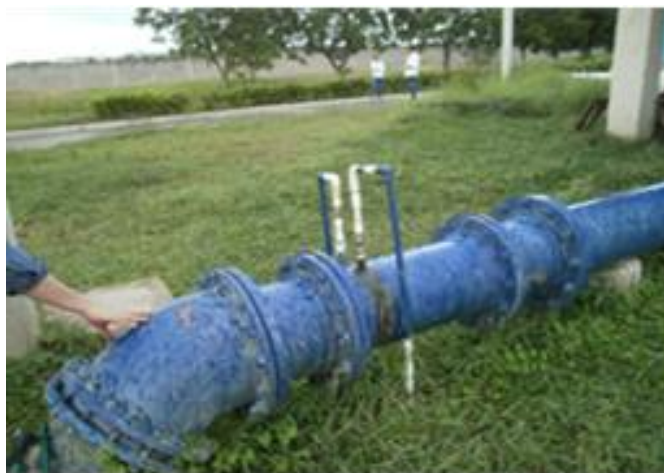
Imagen 9. Sistema de aducción de Manatí

Ahora bien, el prestador no ha realizado el reporte correspondiente al registro de aducciones en el SUI. Por ende, debe adelantar el reporte de esta información conforme lo establecido en la Resolución SSPD No. 20101300048765 del 14 de diciembre de 2010.

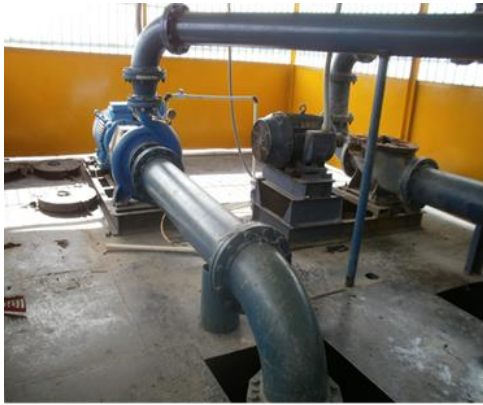
Imagen 31. Estación de Bombeo de Agua Cruda (EBAC)

Dentro de la barcaza se hallan instalados tres conjuntos bomba-motor, dos de ellas de 120 l/s y una de 60l/s. Los equipos de bombeo se acoplan a una tubería HF que a la salida de la barcaza empalma con una manguera flexible, que facilita la oscilación generada por los cambios de niveles del río y al llegar a la orilla o terreno firme empalma con una tubería en HD y ésta con la conducción. En el momento de la visita se observó que una de las bombas centrifugas se encontraba en mantenimiento (120l/s). Esta cuenta con energía de respaldo.

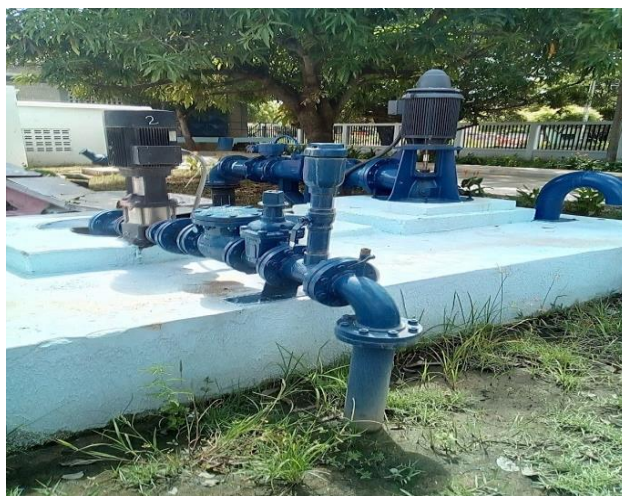
Imagen 39. Sistema de Bombeo

En Bohórquez existe un tanque bajo de 748 m³ y un tanque elevado de 52 m³ y 25 metros de altura que en la actualidad no funcionan. También existe un sistema de bombeo conformado por 2 equipos de 5 HP para elevar el agua al tanque que también se encuentra fuera de servicio

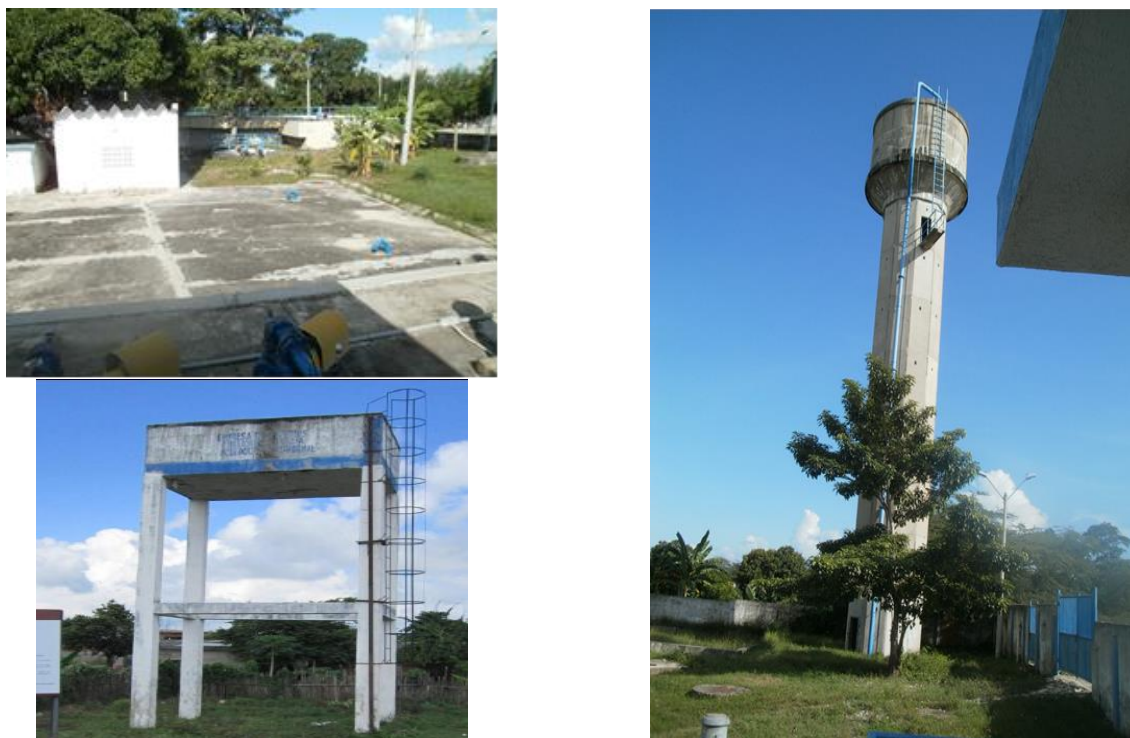
Imagen 68. Tanques de almacenamiento Santa Lucía

Respecto a la situación de los tanques con los que en la actualidad cuenta la empresa, se evidencia que se encuentran en estado operativo.

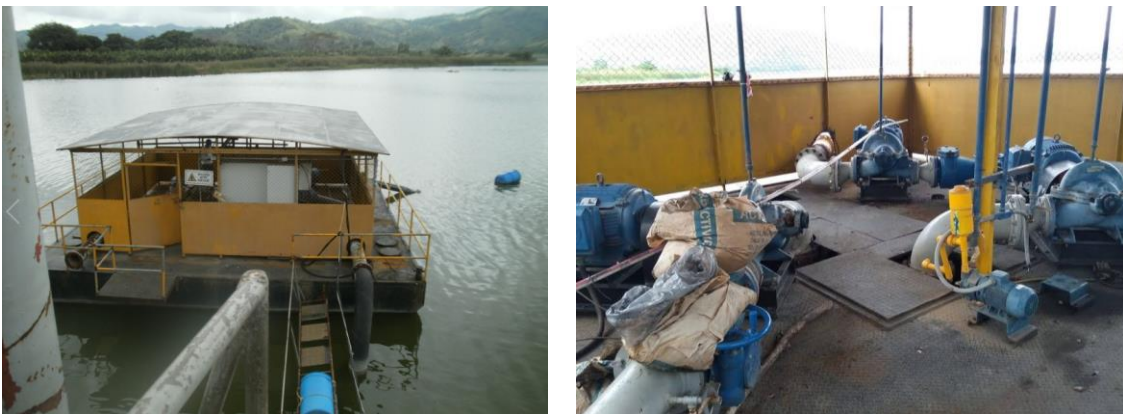
Imagen 71. Captación Luruaco

El sistema eléctrico está alimentado por las redes de la empresa Electricaribe S.A. ESP y el equipo de potencia de la captación está conformado por un transformador de potencia trifásico MAGNETRÓN de 150 kVA, 13200 / 440 / 220v.
