EVALUACIÓN INTEGRAL DE PRESTADORES
INTERASEO S.A.S. E.S.P.
ÁREA DE PRESTACIÓN DE RIOHACHA, LA
GUAJIRA

**SUPERINTENDENCIA DELEGADA PARA ACUEDUCTO,
ALCANTARILLADO Y ASEO**

DIRECCIÓN TÉCNICA DE GESTIÓN DE ASEO

Bogotá, diciembre 2019

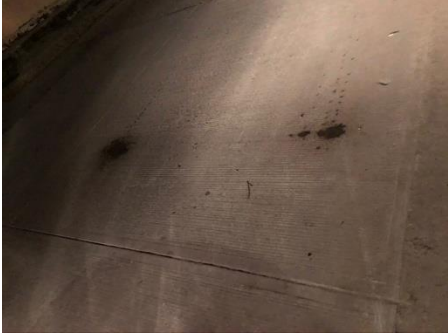
Datos de verificación		Identificación del vehículo	
		Propietario:	INTERASEO S.A.S. E.S.P.
OBSERVACIONES		EVIDENCIA FOTOGRÁFICA	
<p>El vehículo presentaba fuga de líquido lixiviado. El vehículo no está reportado en el SUI</p>		<p>Imagen 14. Trazado de líquido lixiviado del vehículo.</p>

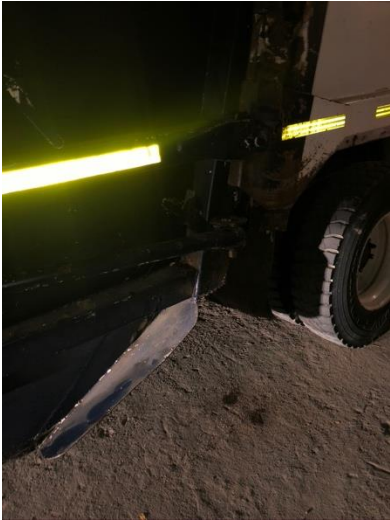
<p>Fuente: SSPD visita Riohacha, octubre 15 al 18 de 2019</p>	
		<p>Imagen 15. Fuga de líquido lixiviado en el vehículo</p>

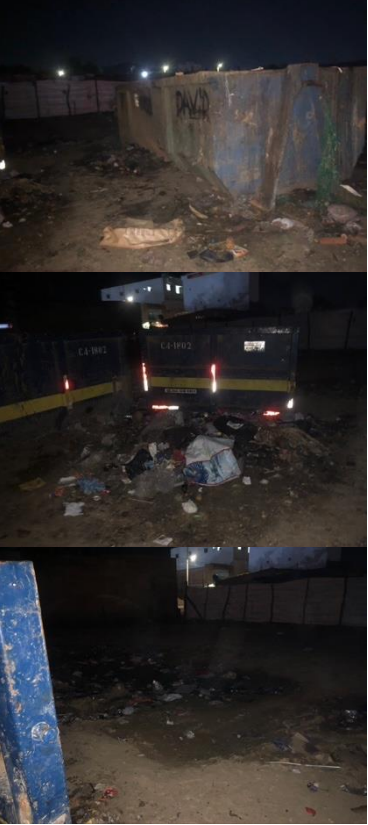
Ubicación	Fecha y hora	Observaciones	Registro fotográfico
<p>PUNTO CRÍTICO DE LA PLAZA DE MERCADO</p>	<p>15/10/19 21:33</p>	<p>Se identificó gran cantidad de residuos sólidos dispersos y acumulados en toda el área. Una de las cajas estaba llena mientras la otra se encontraba a punto de llenarse.</p> <p>El prestador realizó el traslado de la caja estacionaria llena al relleno sanitario y dejó una completamente vacía. En el sitio permanecen mínimo dos cajas estacionarias de lunes a sábados y se dispone una adicional el sábado en la noche, según lo informado por el prestador.</p> <p>De acuerdo con la empresa, se realizan jornadas de limpieza del sitio los miércoles y sábados, adicional a la atención diaria dos veces al día de las cajas estacionarias y a la frecuencia de recolección de la zona, la cual es diaria en horario nocturno, de lunes a sábados.</p>

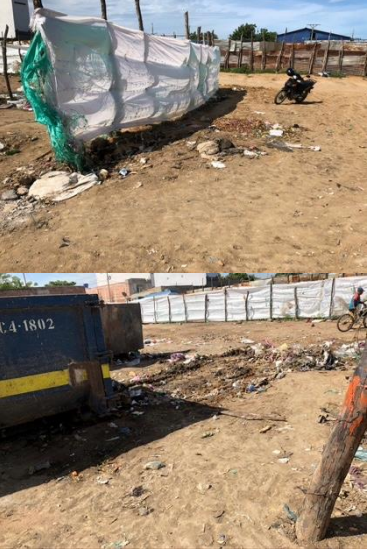
<p>16/10/19 17:57</p>	<p>Nuevamente se visitó este punto identificándose residuos dispersos y acumulados en distintas zonas. De igual forma se identificó personas intentando disponer los residuos por fuera de las cajas estacionarias, las cuales aún poseían capacidad remanente, entre los que se observó un menor de edad a quien no se le permitió el ingreso por parte de las autoridades de la alcaldía que se encontraban en el sitio.</p> <p>De acuerdo con lo identificado en la visita, el terreno es un lote privado al cual no se le tiene uso actualmente, no obstante, según informó el dueño del lote en reunión a la que se asistió en la Casa de la Justicia, se tiene previsto construir una bodega de alimentos, por lo que el punto debería erradicarse para poder llevar a cabo esta actividad. De igual forma, INTERASEO SAS ESP informó que las actividades llevadas a cabo en el punto no son cobradas vía tarifa ni al municipio y se realizan dentro de las labores de</p>

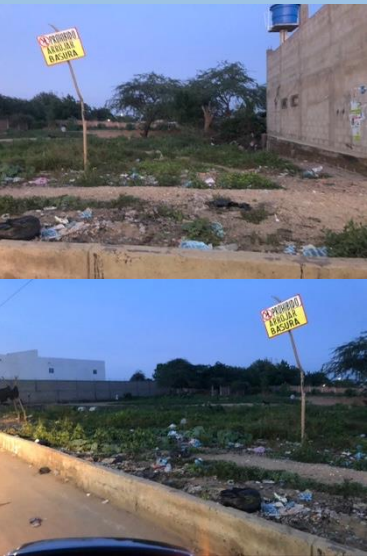
Ubicación	Fecha y hora	Observaciones	Registro fotográfico
Punto crítico – Carrera 7 # 42ª	17/10/19 17:47	Se identificaron algunos residuos dispersos en el punto. La empresa informó que la problemática se da al configurarse el sitio como un punto de acopio por parte de comunidades aledañas, a pesar de que se realiza prestación diaria del servicio de recolección en la zona. El punto es atendido mediante caja estacionaria y vehículo ampliroll con frecuencia establecida según el volumen identificado de residuos.
