EVALUACIÓN INTEGRAL DE PRESTADORES
COMPAÑÍA DE SERVICIOS PUBLICOS DE SOGAMOSO
S.A. E.SP.

**SUPERINTENDENCIA DELEGADA PARA ACUEDUCTO,
ALCANTARILLADO Y ASEO
DIRECCIÓN TÉCNICA DE GESTION DE ASEO
Bogotá D.C., junio de 2018**

**COMPAÑÍA DE SERVICIOS PUBLICOS DE SOGAMOSO S.A. E.SP.
(AREA DE PRESTACIÓN SOGAMOSO)**

ANÁLISIS AÑOS 2016 - 2017

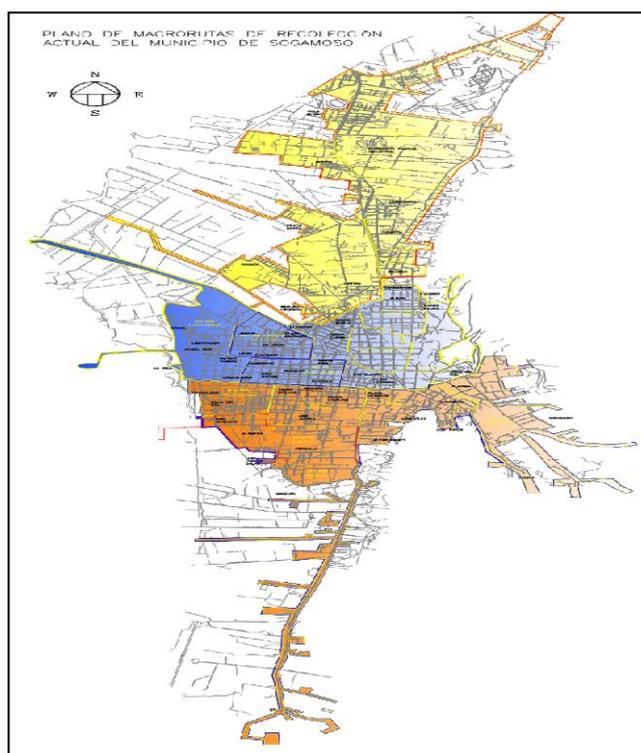
Imagen 4 Plano de Macrorrutas en Sogamoso

Aunque en el plano anterior se puede apreciar la división de zonas a través de colores, no fue posible verificar a que zona pertenece, el horario y la frecuencia de recolección de residuos sólidos.

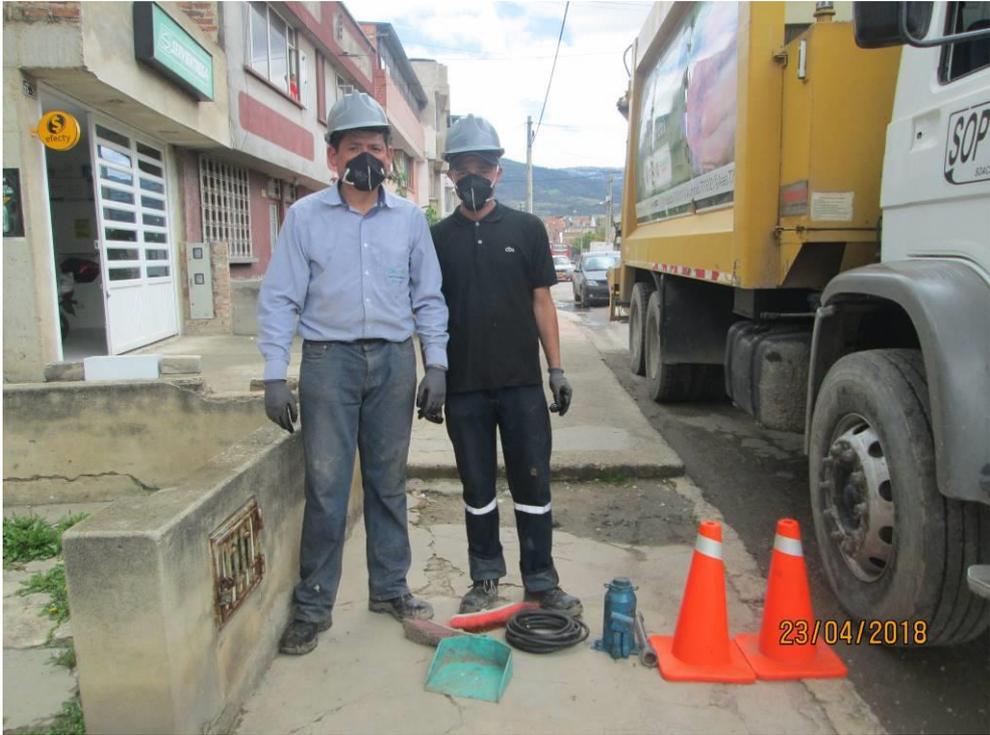
Imagen 9 operarios con equipos de carretera y uno sin uniforme. Microrruta Centro/libertadores

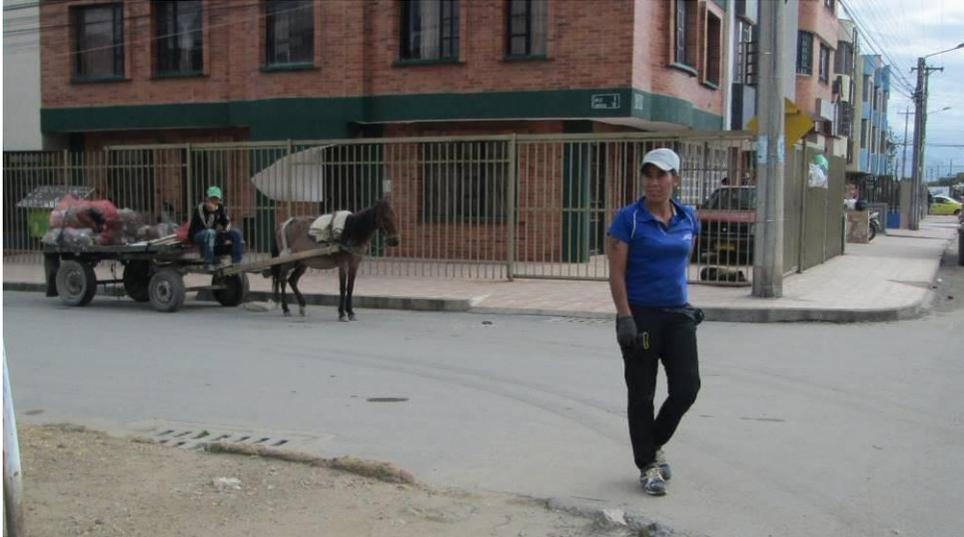
Imagen 11 Vehículo de tracción animal detrás del camión recolector microrruta

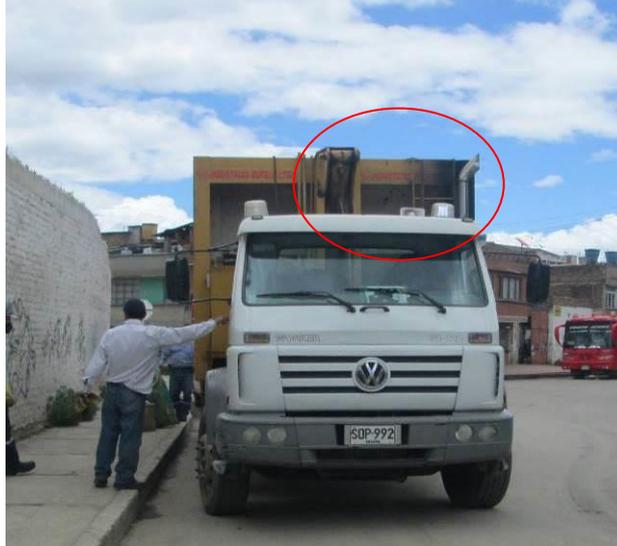
Imagen 12. Vehículo SOP992

Así pues, se evidencia que los hallazgos recurrentes del prestador respecto al parque automotor, radican en que los vehículos no poseen equipo de comunicaciones, no cuentan con luces en la zona de tolva, no cuentan con el tubo de escape hacia arriba y ubicado por encima de su altura y además poseían fuga de líquido (lixiviado).

a) Tubo de escape por debajo de su altura máxima

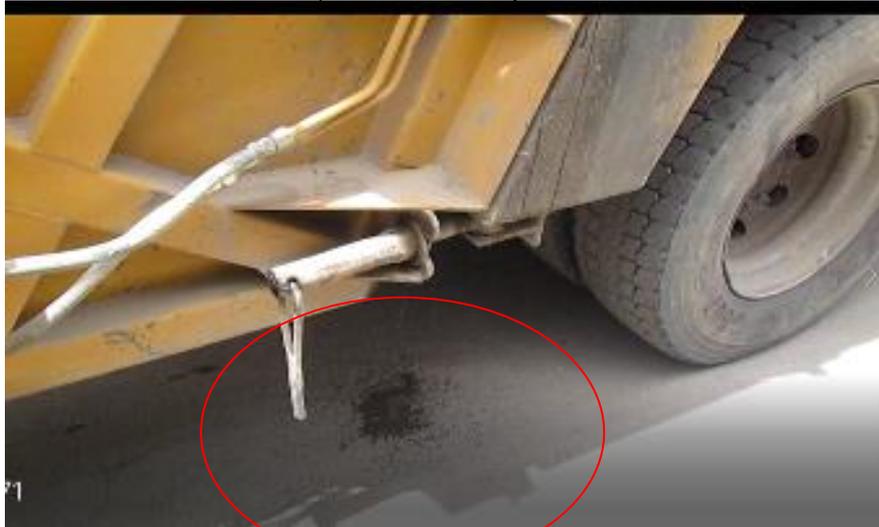
c) Pérdida de líquido lixiviado

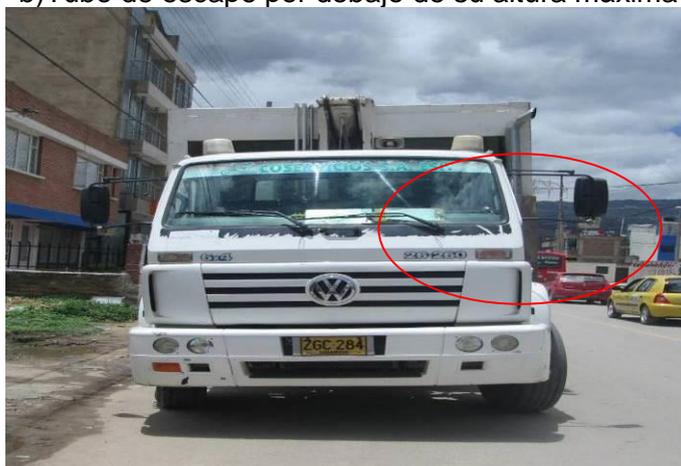
b) Tubo de escape por debajo de su altura máxima

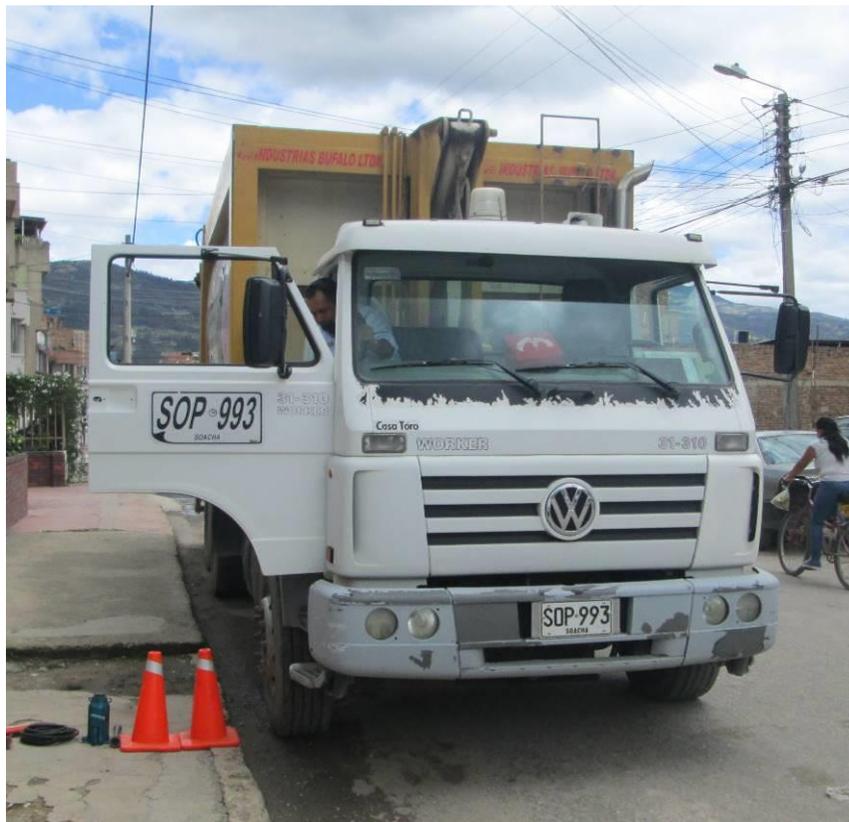
Imagen 14. Vehículo SOP993

a) Tubo de escape por debajo de su altura máxima

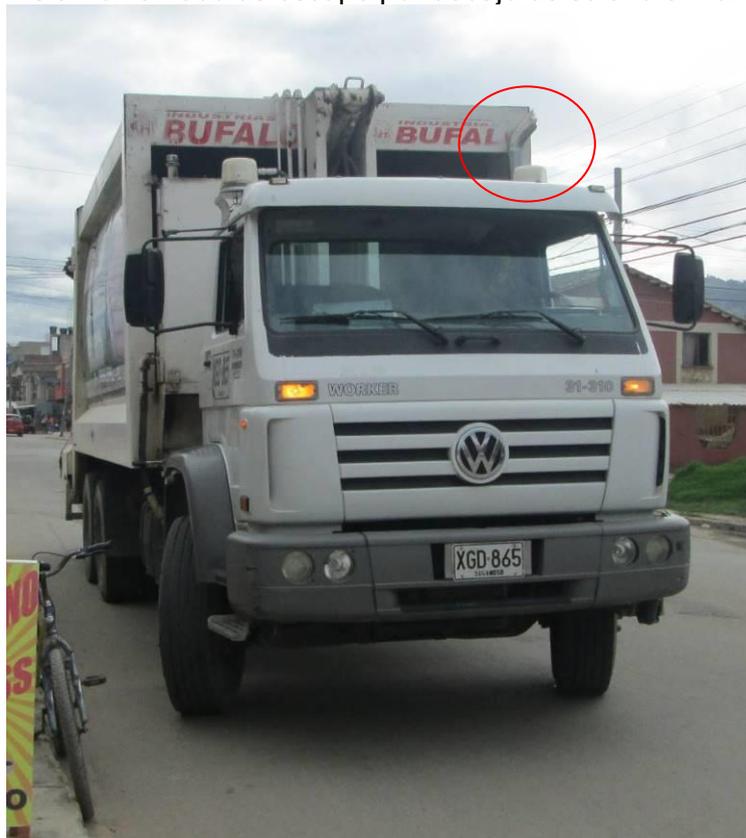
Imagen 15. Vehículo XGD865

a) Vista frontal tubo de escape por debajo de su altura máxima

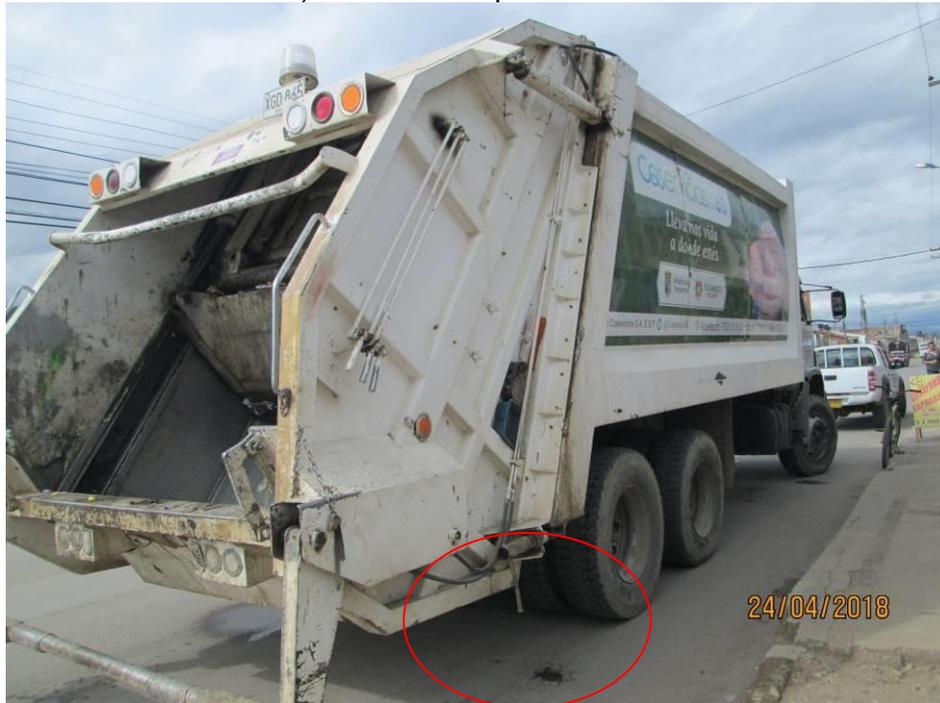
c) Perdida de líquido lixiviado

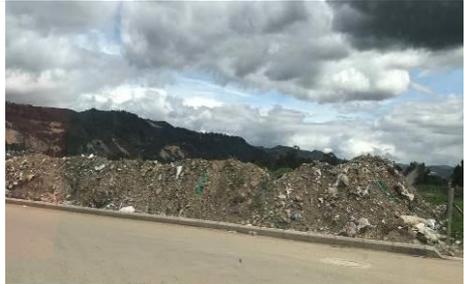
Calle 1 entre carreras 29 y 28	Se evidencio presencia de escombros clandestinos y residuos mixtos dispersos amontonados.

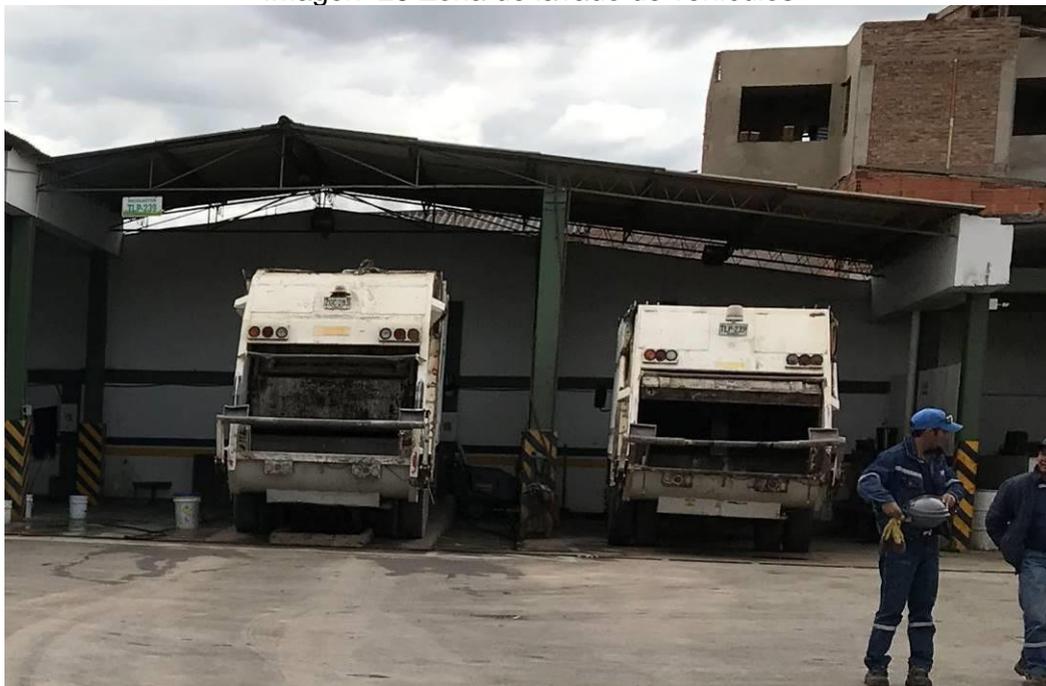
Imagen 25 Zona de lavado de vehículos

El prestador manifestó que el lavado de vehículos se realiza en la base de operaciones, sin embargo, no cuenta con permiso de vertimientos; el agua utilizada en el lavado del parque automotor es vertida directamente a la red de alcantarillado municipal. No obstante, el predio cuenta con un sistema de recolección de las aguas provenientes de esta actividad, que está compuesto principalmente por una red de captación de aguas a través de rejillas y un tanque de almacenamiento.

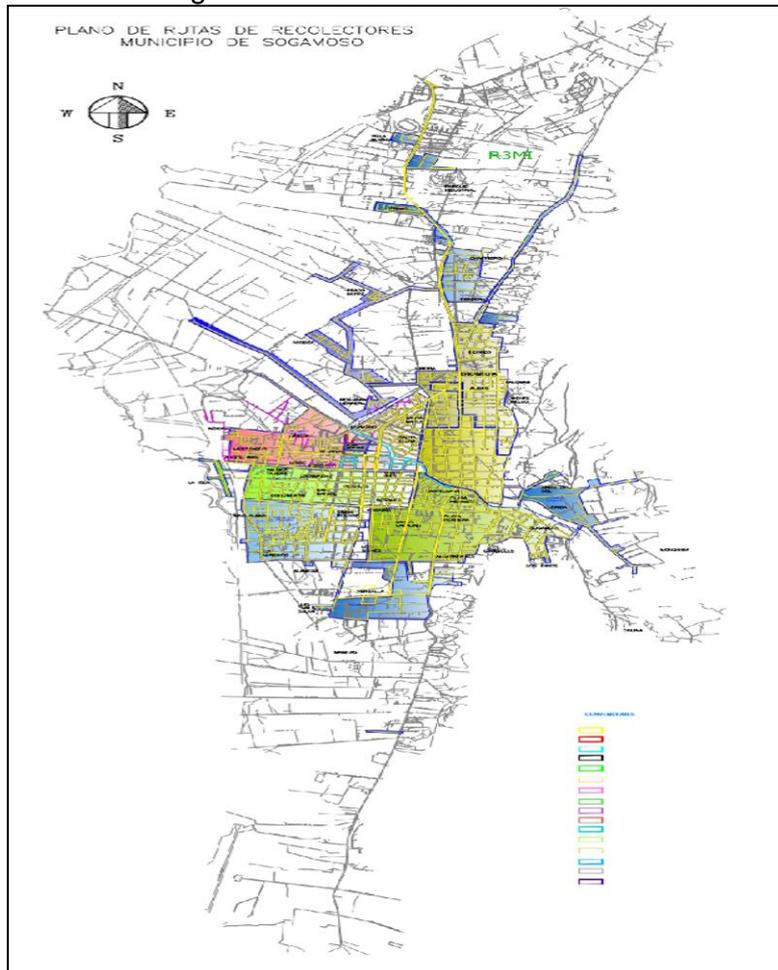
Imagen 27. Plano de macrorrutas de barrido

Aunque el anterior plano fue entregado como soporte de las rutas de barrido y limpieza de vías y áreas públicas esta titulado como de rutas de recolectores, así mismo, endicho plano no se puede identificar las microrrutras establecidas para el municipio.

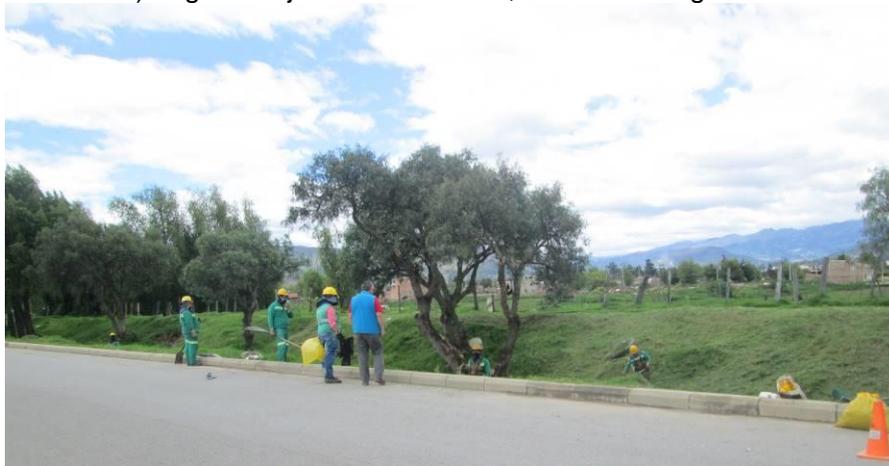
b) Lugar de ejecución sin aviso, ni cinta de seguridad

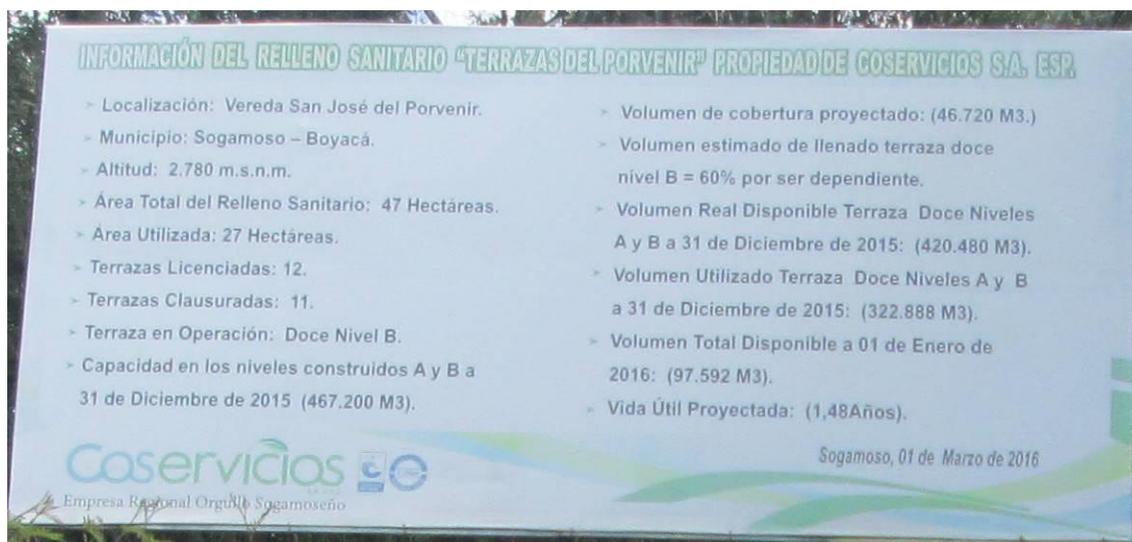
Imagen 40. Valla informativa.

Como se puede apreciar la última actualización de la valla fue realizada el día 1 de marzo de 2016. Por lo anterior, esta no se ha actualizado considerando el cierre del sitio de disposición final a partir del 20 de octubre de 2017.

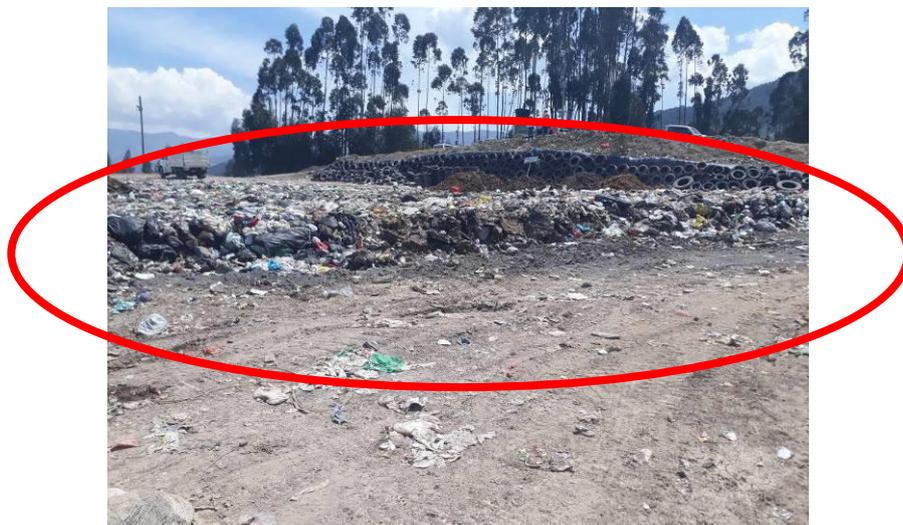
a) Terraza 12B con presunta elevación de residuos en visita realizada

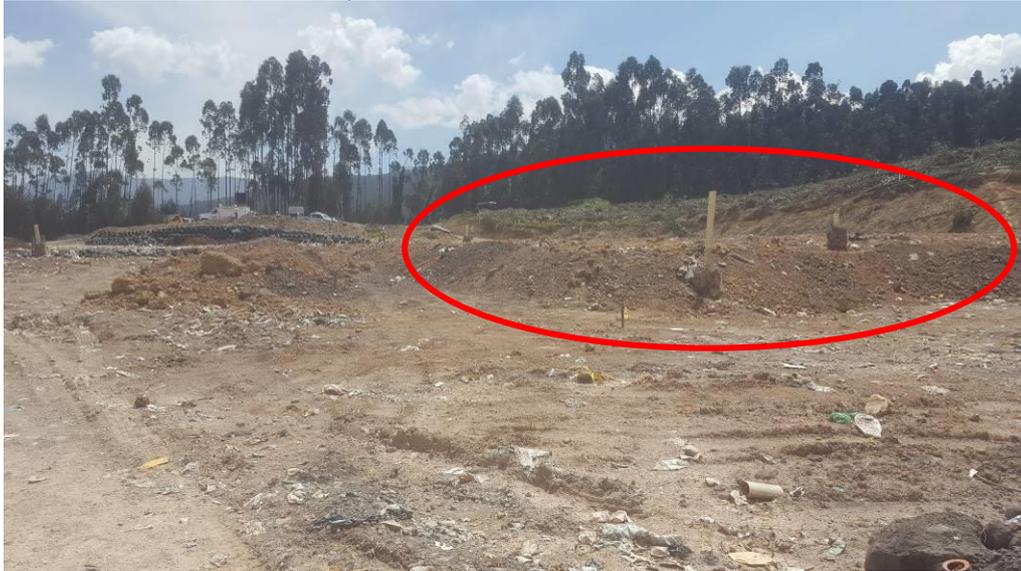
C.) Presunta elevación del nivel de la terraza 12 B

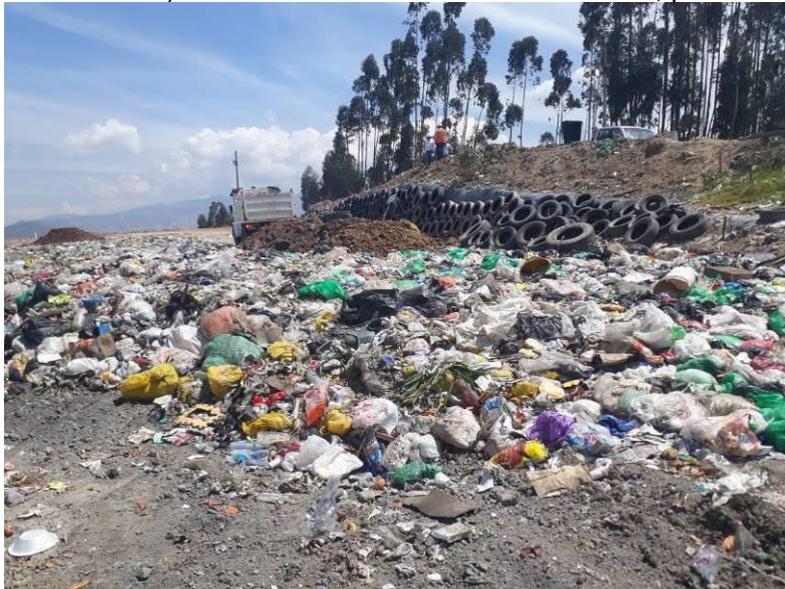
a) Presencia de residuos sin cobertura, parte 1.

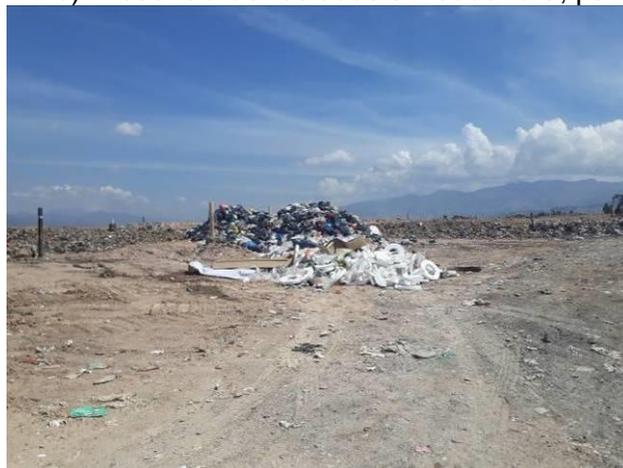
b) Presencia de residuos sin cobertura, parte 2.

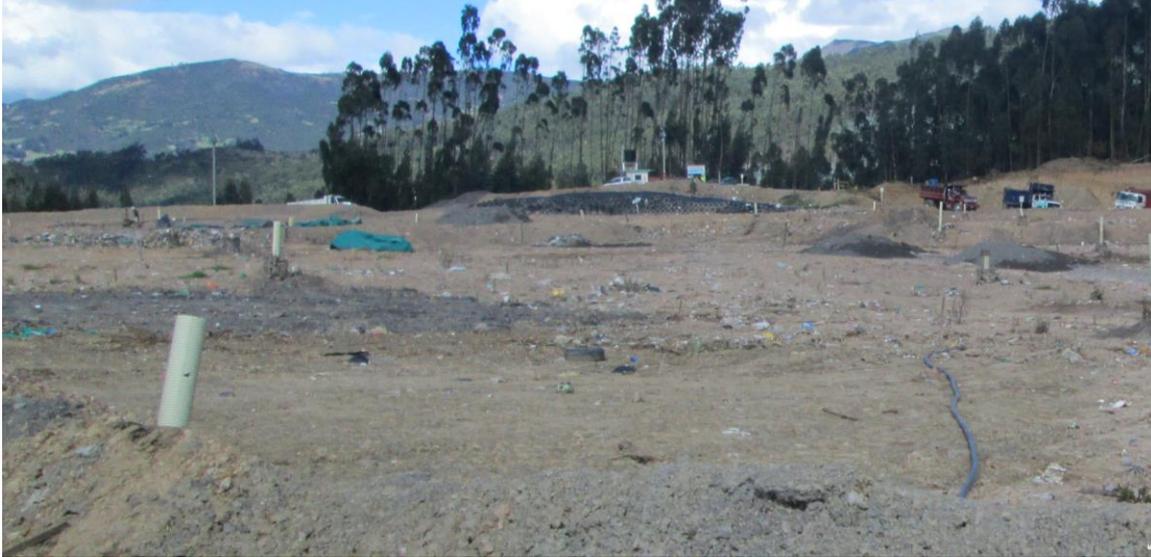
Imagen 45. Residuos sobre terraza 12AB

En la segunda visita En la mencionada visita del mes de abril de 2018, se pudo evidenciar que aunque no se estaba utilizando la terraza 12B para disponer si habían residuos descubiertos.

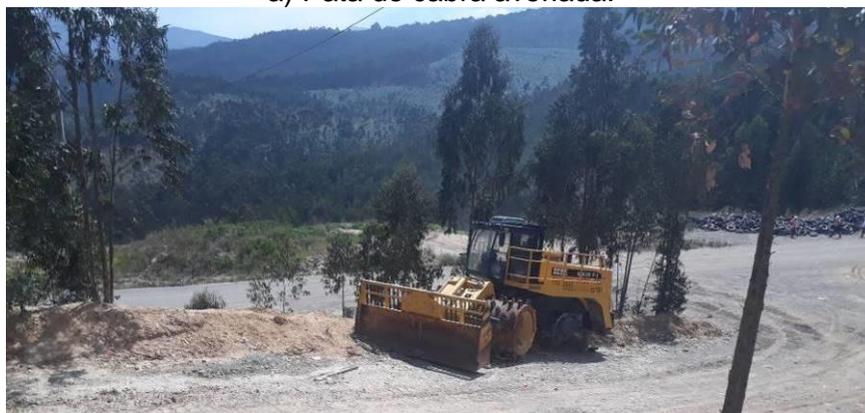
a) Pata de cabra averiada.
