1.1. Nombre o razón social:	EMPRESA DE ACUEDUCTO ALCANTARILLADO Y ASEO DE PUERTO ASIS E.S.P.														
1.2. NIT:	800111304-2														
1.3. ID (SUI - RUPS):	734														
1.4. Servicio público domiciliario (SPD) prestado objeto de la vigilancia o inspección:	Aseo														
1.5. Actividad del SPD objeto de la vigilancia o inspección:	Recolección y transporte de residuos no aprovechables, barrido y limpieza de vías y áreas públicas, corte de césped y disposición final.														
1.6. Fecha de inicio de operación en la actividad a vigilar o inspeccionar:

2.1. Año del programa al que pertenece la acción:	2022
2.2. Clase acción:	Vigilancia <input type="checkbox"/> Inspección <input checked="" type="checkbox"/>
2.3. Motivo de la acción:	Especial <input type="checkbox"/> detallada <input checked="" type="checkbox"/> concreta <input type="checkbox"/>
2.4. Origen causal de la acción:	Clasificación de nivel de riesgo <input type="checkbox"/> Perfilamiento de riesgo <input type="checkbox"/> Evaluación de Gestión y Resultados <input type="checkbox"/> Monitoreo de planes <input type="checkbox"/> Denuncia ciudadana (Petición de interés general) <input checked="" type="checkb

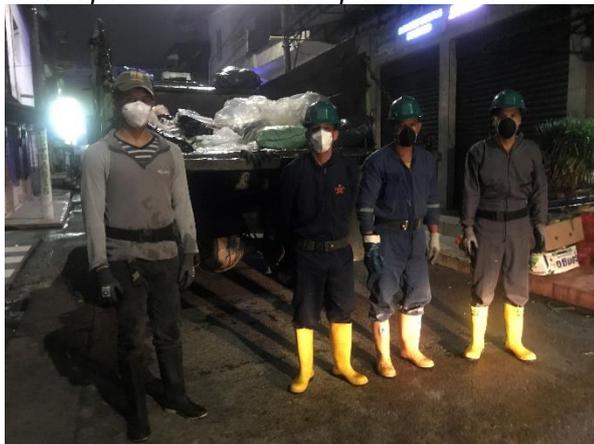
Imagen 18. Operarios vehículo de placas VAE 027 microrruta 3

De acuerdo con lo anterior, se evidencia un presunto incumplimiento de lo establecido en los numerales 1, 2, 6 y párrafo del artículo 2.3.2.2.3.27 del Decreto 1077 de 2015 relacionados con contar con equipos de suplencia, dotación de equipos de protección personal, identificación, uniformes de trabajo con aditamentos reflectivos y demás implementos a operarios y cumplimiento de normas de seguridad industrial.

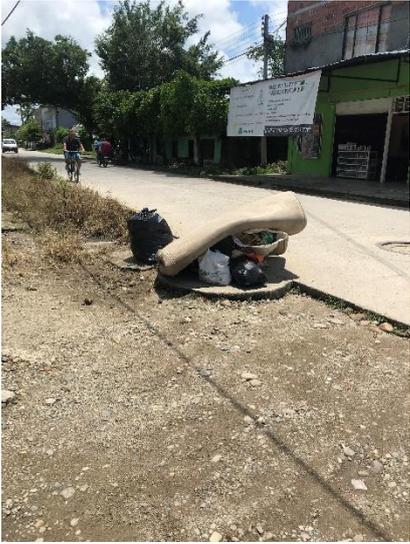
<ul style="list-style-type: none"> De acuerdo con el prestador el punto se tiene controlado y se presenta acumulación de residuos por indisciplina de los usuarios.

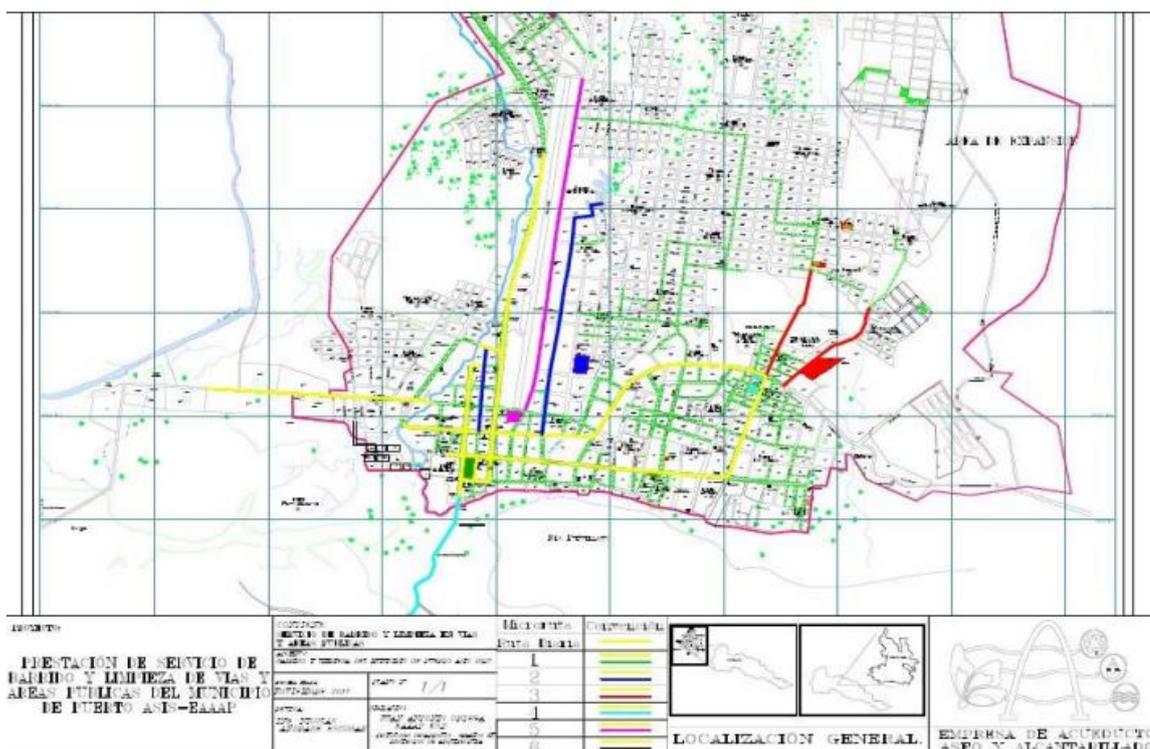
Imagen 25. Mapa de barrido y limpieza urbana de vías y áreas públicas

Debido a la escala y la resolución de la imagen entregada, la misma se encuentra ilegible, no es posible diferenciar localización de barrios, calles, sectores y o avenidas. En ese sentido, hay una falta de calidad en la información suministrada a la Superintendencia de Servicios Públicos Domiciliarios, lo que dificulta las funciones, por lo que se requiere al prestador remitir los planos actualizados con las macro y microrrutas de barrido y limpieza de vías y áreas públicas.

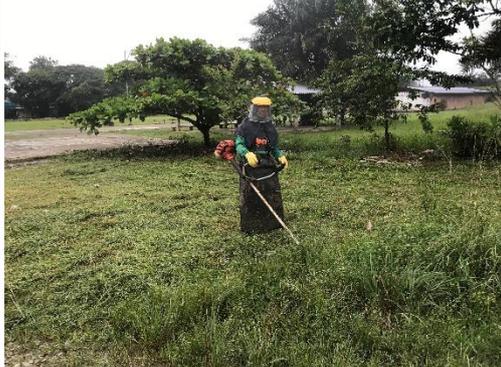
DIRECCIÓN Y FECHA	REGISTRO FOTOGRÁFICO	OBSERVACIONES
<p>Barrio San Martín, Cancha de Chaza 05/04/2022</p>

<p>El operario se encontraba sin protección auditiva.</p>

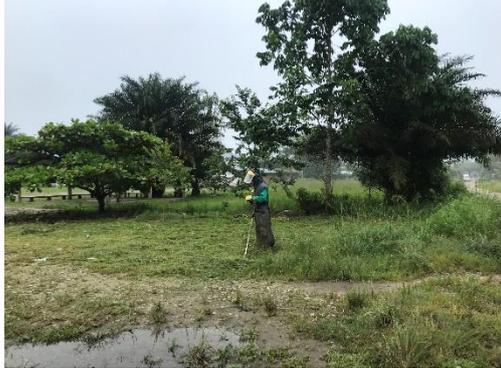
<p>El área no se encontró delimitada, no se evidenció valla informativa ni malla de protección con altura mayor a los 1,5m.</p>

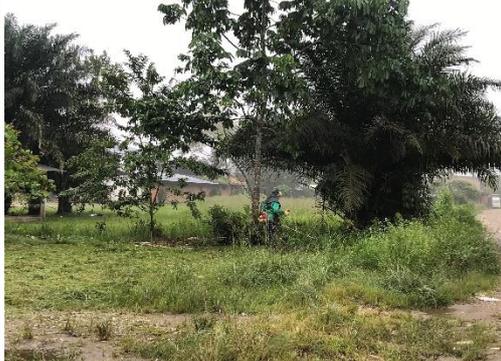
<p>Césped de más de 10 cm de altura.</p>
<p>Cancha de chaza 06/04/2022</p>

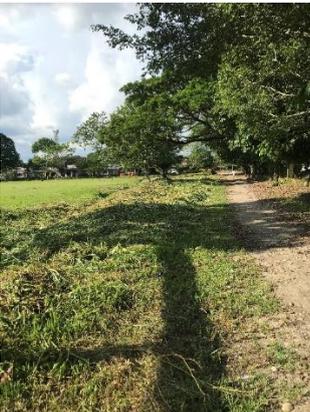
<p>Presenta las mismas condiciones que el día anterior.</p>

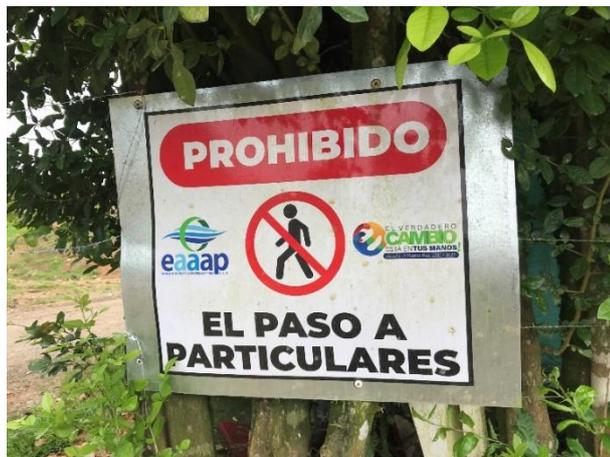
Imagen 27. Valla informativa de ingreso al sitio

La valla informativa NO cuenta con información del sitio.

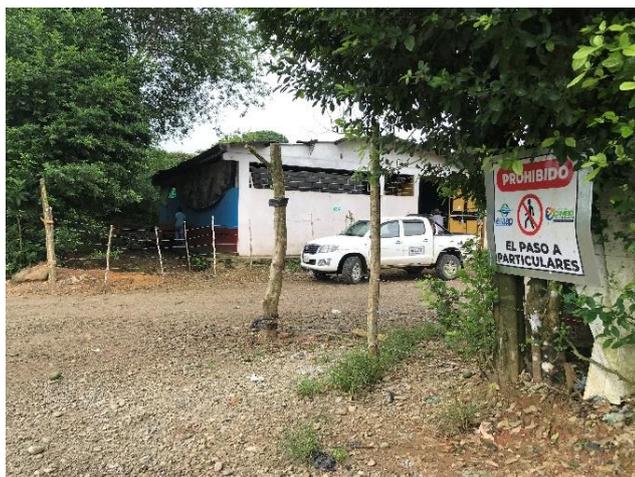
Imagen 28. Cerramiento perimetral ingreso al sitio

Se observa un cerramiento perimetral en cerca de alambre de púas en 6 líneas en la zona de ingreso y en la zona continua a la celda 9, sin embargo, no se cuenta con cerramiento en todo el predio.

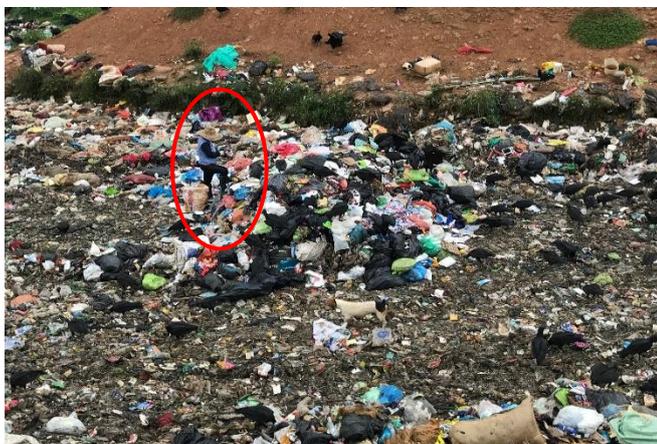
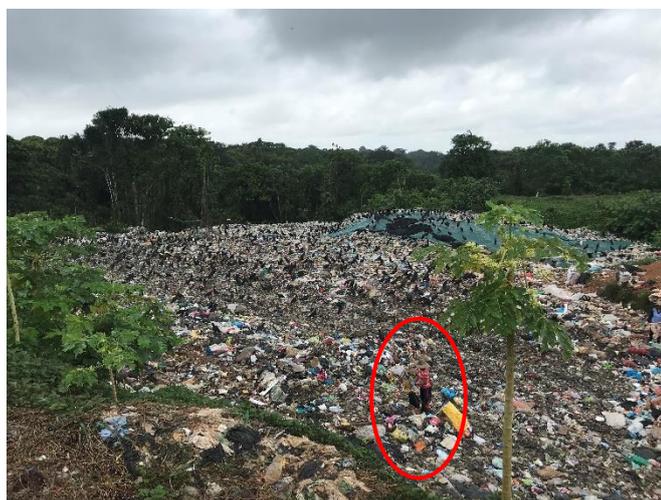
Imagen 33. Personas recuperando residuos

Durante la visita se observaron personas que realizan recuperación de residuos en el frente de trabajo:

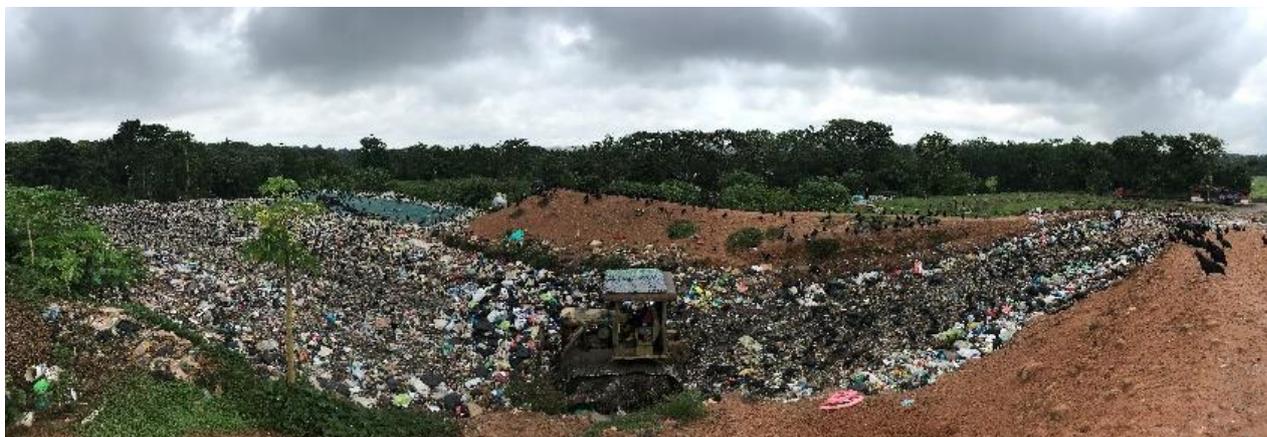
De otro lado se observó maquinaria realizando la actividad de disgregación de residuos, sin embargo, no se cuenta con cubrimiento de la masa de residuos en gran parte del área.

Imagen 34. Panorámica del sitio con evidencia de exposición de la masa de residuos sin cobertura

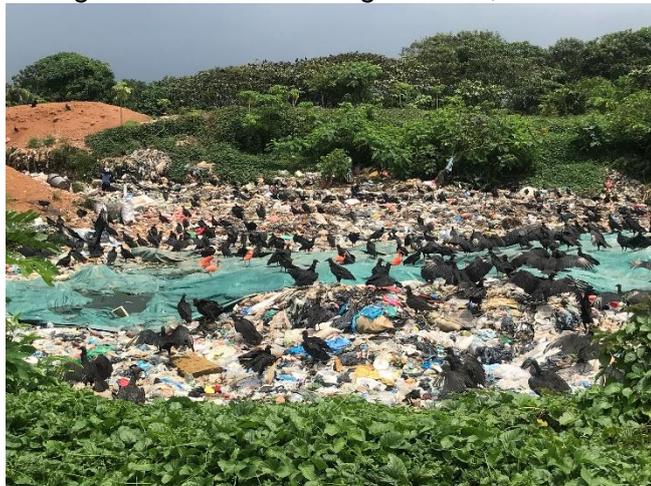
Imagen 37. Presencia de gallinazos, otras aves

Igualmente, en el sitio se observó presencia de vectores como caninos, gallinazos y otras aves.
