### 1. Identificación del prestador

1.1. Nombre o razón social:	INTERASEO S.A.S. E.S.P.																												
1.2. Nit:	819000939-1																												
1.3. ID (SUI - RUPS):	2044																												
1.4. Servicio público domiciliario (SPD) prestado objeto de la vigilancia o inspección:	Aseo																												
1.5. Actividad del SPD objeto de la vigilancia o inspección:	Barrido y limpieza de vías y áreas públicas, corte de césped y poda en árboles en vías y áreas públicas, disposición final, recolección y transporte de residuos no aprovechables y aprovechamiento.																												
1.6. Fecha de inicio de operación en la actividad a vigilar o inspeccionar:

### 2. Identificación de la acción de vigilancia e inspección realizada:

2.1. Año del programa al que pertenece la acción:	2021
2.2. Clase acción:	Vigilancia <input type="checkbox"/> Inspección <input checked="" type="checkbox"/>
2.3. Motivo de la acción:	Especial <input checked="" type="checkbox"/> detallada <input type="checkbox"/> concreta <input type="checkbox"/>
2.4. Origen causal de la acción:	Clasificación de nivel de riesgo <input type="checkbox"/> Perfilamiento de riesgo <input t

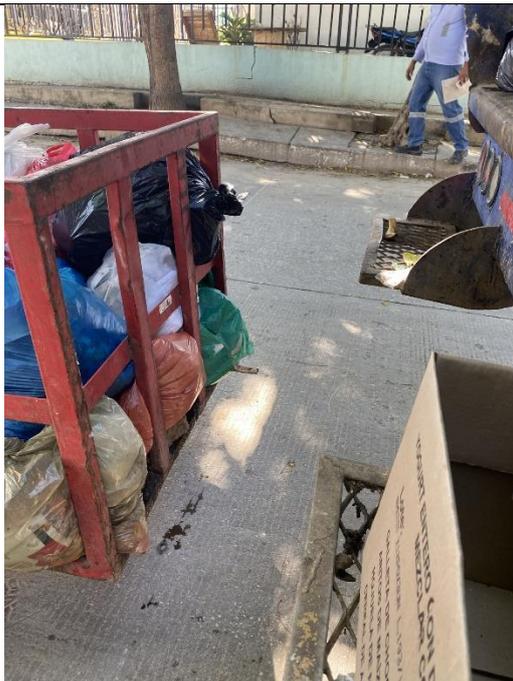
Trasbordo a través de carretillas que causaban pérdida de lixiviado

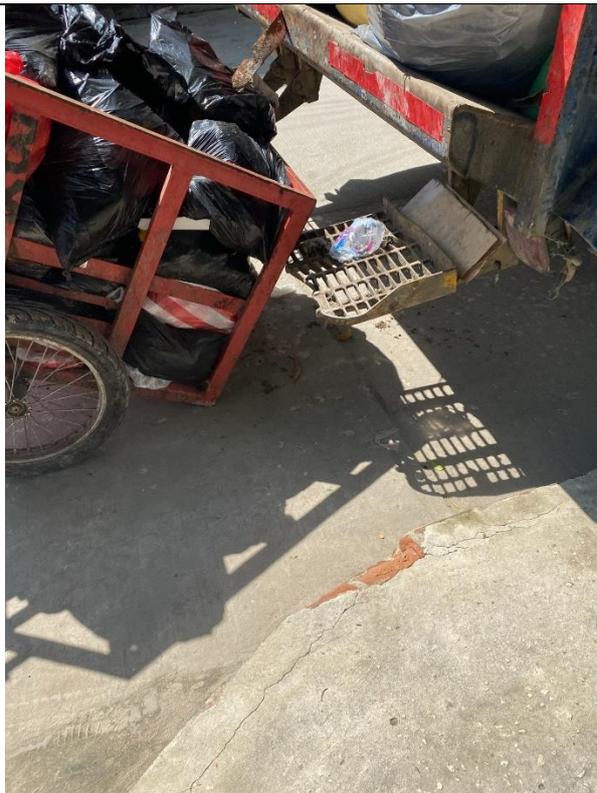
Carretilla esparciendo residuos sólidos y lixiviados

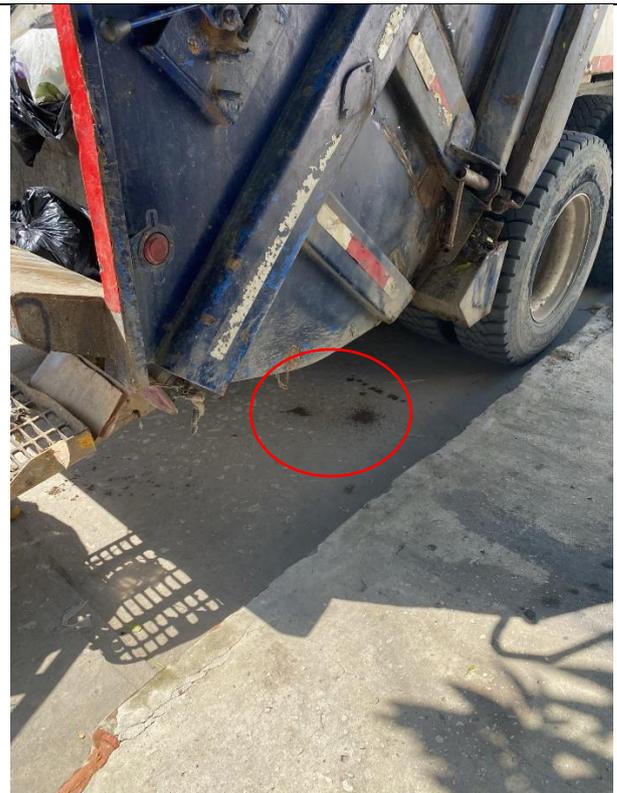
<p><b>5.</b> La operación de compactación deberá efectuarse en zonas donde causen la mínima molestia a los residentes. En ningún caso esta operación podrá realizarse frente a centros educativos, hospitales, clínicas o cualquier clase de centros asistenciales.</p>	<p>Sin observaciones</p>
<p><b>6.</b> Será responsabilidad de la persona prestadora del servicio público de aseo capacitar al personal encargado del manejo de residuos, dotarlo de equipos de protección personal, identificación, uniformes de trabajo con aditamentos reflectivos y demás implementos, así como condiciones conforme a la normativa vigente en materia laboral y de salud ocupacional.</p>	<p>Durante la visita se observó que los operarios contaban los elementos de protección necesarios para la ejecución de sus labores.</p>
<p><b>7.</b> Los lixiviados almacenados en el vehículo que se originen durante la recolección y transporte de los residuos sólidos ordinarios serán depositados en el sitio de disposición final para su respectivo tratamiento.</p>	<p>Durante la visita se observaron los vehículos con placas QFE609, UYQ226 y WEO535, presentaban pérdida de líquido (lixiviado).</p>

Pérdida de lixiviado del compactador WEO535

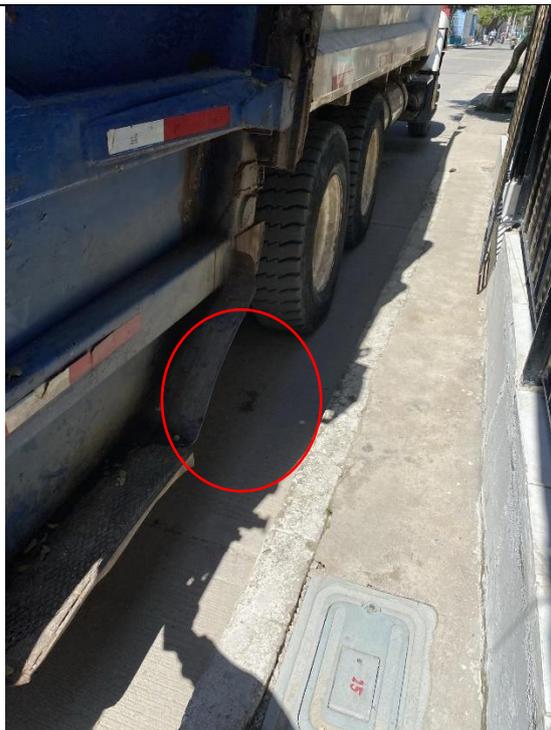
Pérdida de lixiviado del compactador WEO535

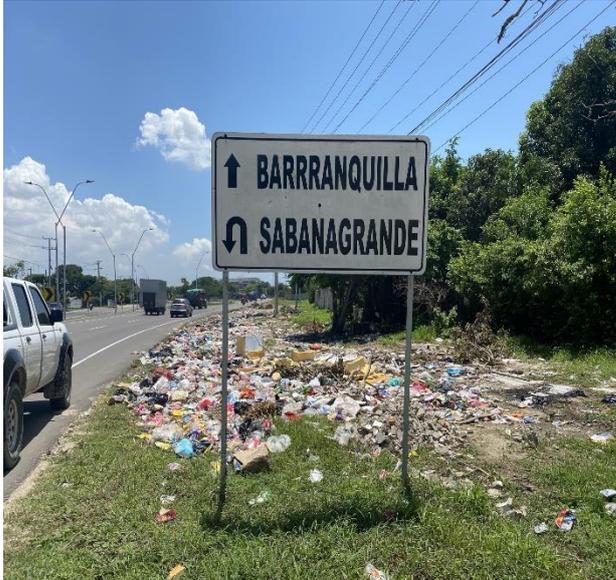
<p>Se observa un punto crítico de 85 metros aproximadamente, que contiene residuos ordinarios, escombros, muebles y residuos vegetales.</p> <p>Este punto no se encuentra incluido en el PGIRS.</p>

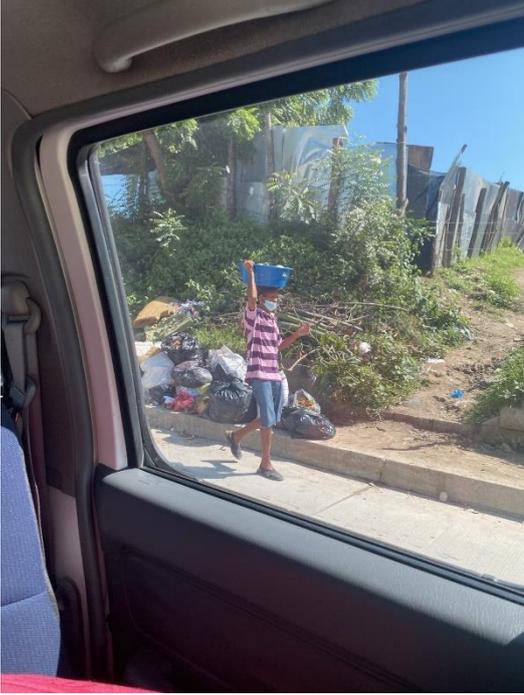
UBICACIÓN	FOTOGRAFÍAS	OBSERVACIONES
Calle 13 con carrera 21

<p>Se observan varios puntos críticos con residuos domésticos, residuos vegetales y bolsas abiertas, el prestador en visita manifestó que corresponden a la acumulación de residuos de la prestación del servicio de aseo por parte de los usuarios. Sin embargo, estos puntos de acumulación contienen otros tipos de residuos que generan afectación y deterioro sanitario lo cual conlleva a la afectación de la limpieza del área. Este punto no se encuentra incluido en el PGIRS.</p>
Calle 13 carrera 12 Parque Cementerio Wilfrido Carmargo

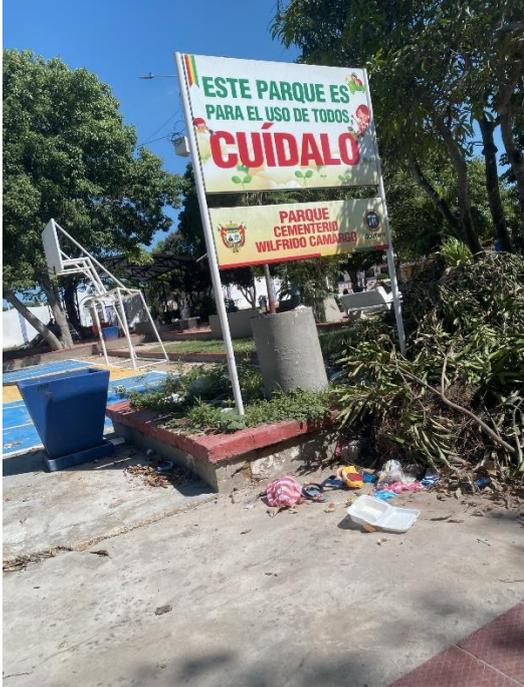
<p>Punto crítico ubicado en un parque, donde se observan residuos dispersos y residuos de poda. Este punto no se encuentra incluido en el PGIRS.</p>

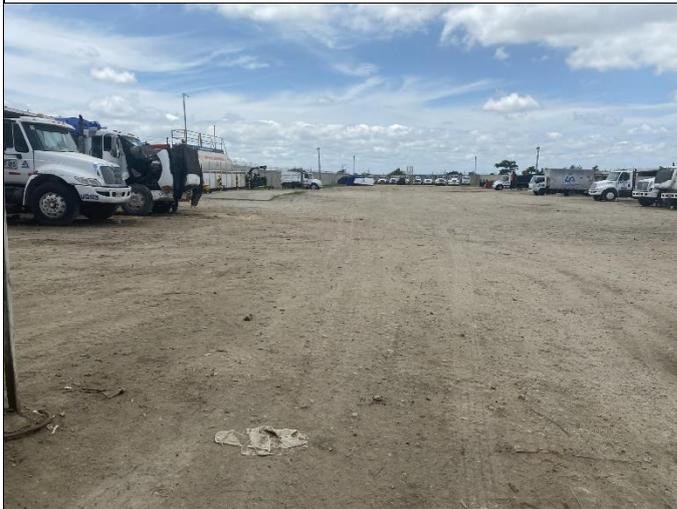
Caja compactadora en zona de parqueo con residuos.

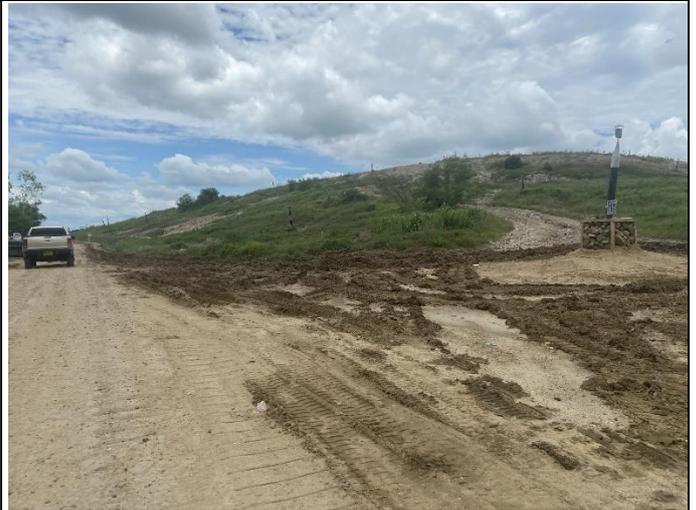
Vías internas, no se observa manejo de aguas lluvias en sus costados

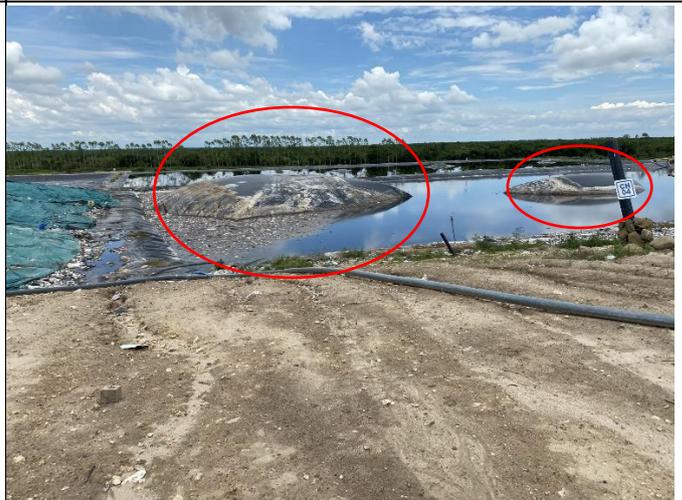
¿En la visita del SDF se identificaron zonas con posible infiltración, afloramiento o empozamiento de líquidos (lixiviados) al suelo?	X		Durante la inspección al lado del frente de trabajo se observó un gran empozamiento de lixiviados que se mezclaban con aguas lluvias, en una celda de trabajo que según lo manifestado por el prestador se preparaba para la disposición final.
¿El diseño hidráulico identificado en visita garantiza la recolección y conducción de aguas superficiales y lixiviados en sistemas independientes?		X	Se observó la mezcla de lixiviados en una celda al lado del frente de trabajo.  se pudo observar que algunos de los canales de escorrentía principalmente los que se encontraban a los lados de las vías estaban en mal estado.

Empozamiento de lixiviados y aguas lluvias y geomembrana con acumulación de aire

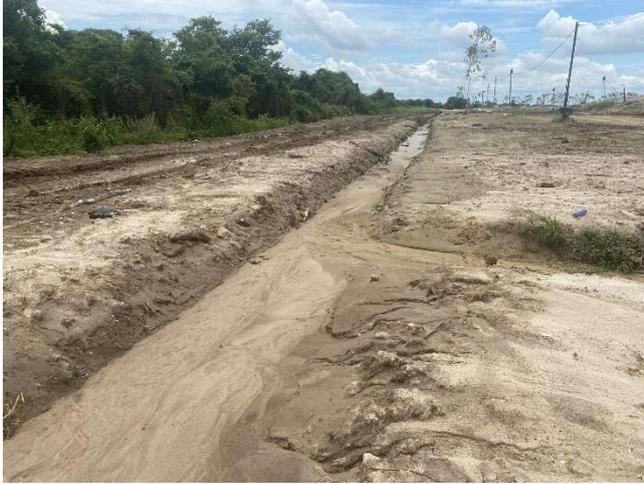
Canales de aguas lluvias en afirmado deteriorado

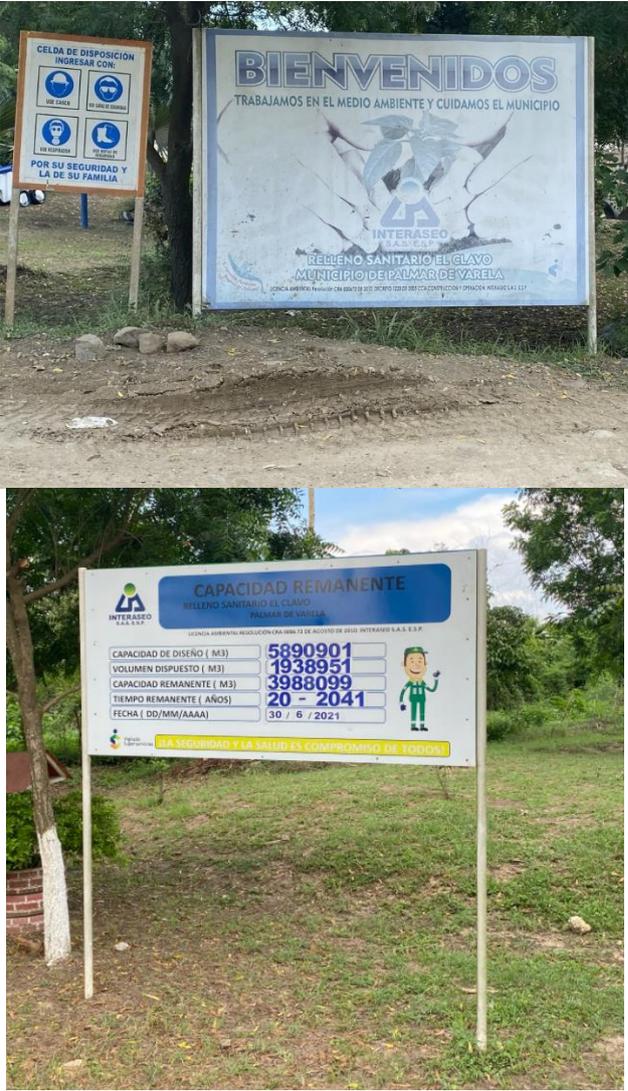
<p>Si bien las vallas contenían la información mínima solicitada, una de ellas estaba deteriorada lo que causaba que no fueran legibles algunas letras.</p>

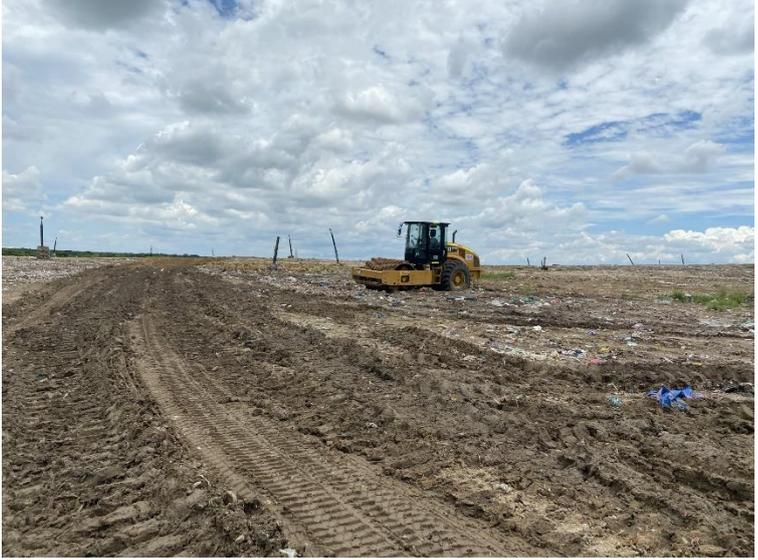
<p>Vías internas Durante la visita de inspección se observó que algunas de las vías internas se encontraban con lodo, lo cual presuntamente no garantiza la circulación de los vehículos.</p>
<p><i>Áreas Administrativas y Dotaciones de Servicio: Que garantice las instalaciones requeridas para el personal administrativo, operativo y visitantes.</i></p>

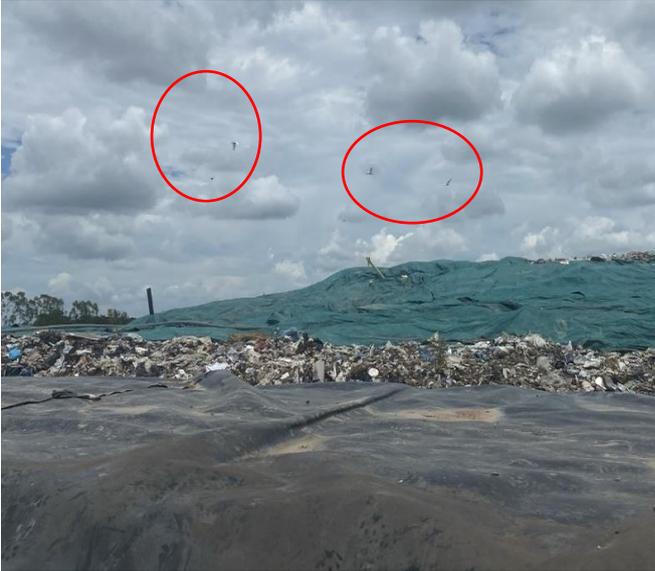
<p>Garza volando sobre los residuos</p>
