### 1. Identificador del prestador

1.1. Nombre o razón social:	INTERASEO S.A.S. E.S.P.																										
1.2. Nit:	819000939 - 1																										
1.3. ID (SUI - RUPS):	2044																										
1.4. Servicio público domiciliario (SPD) prestado objeto de la vigilancia o inspección:	Aseo.																										
1.5. Actividad del SPD objeto de la vigilancia o inspección:	Recolección y transporte de residuos no aprovechables, barrido y limpieza de vías y áreas públicas, limpieza de playas, lavado de áreas públicas, corte de césped y poda en árboles en vías y áreas públicas, disposición final y aprovechamiento.																										
1.6. Fecha de inicio de operación en la actividad a vigilar o inspeccionar:

2.1. Año del programa al que pertenece la acción:	2021
2.2. Clase acción:	Vigilancia __ Inspección X
2.3. Motivo de la acción:	Especial __ detallada X concreta __
2.4. Origen causal de la acción:	Clasificación de nivel de riesgo __ Perfilamiento de riesgo __ Evaluación de Gestión y Resultados X Monitoreo de planes __ Denuncia ciudadana (Petición de interés general) __ Otros ¿Cuál? _____
2.5. Ubicaciones físicas o virtuales objeto de la acción:	Base de

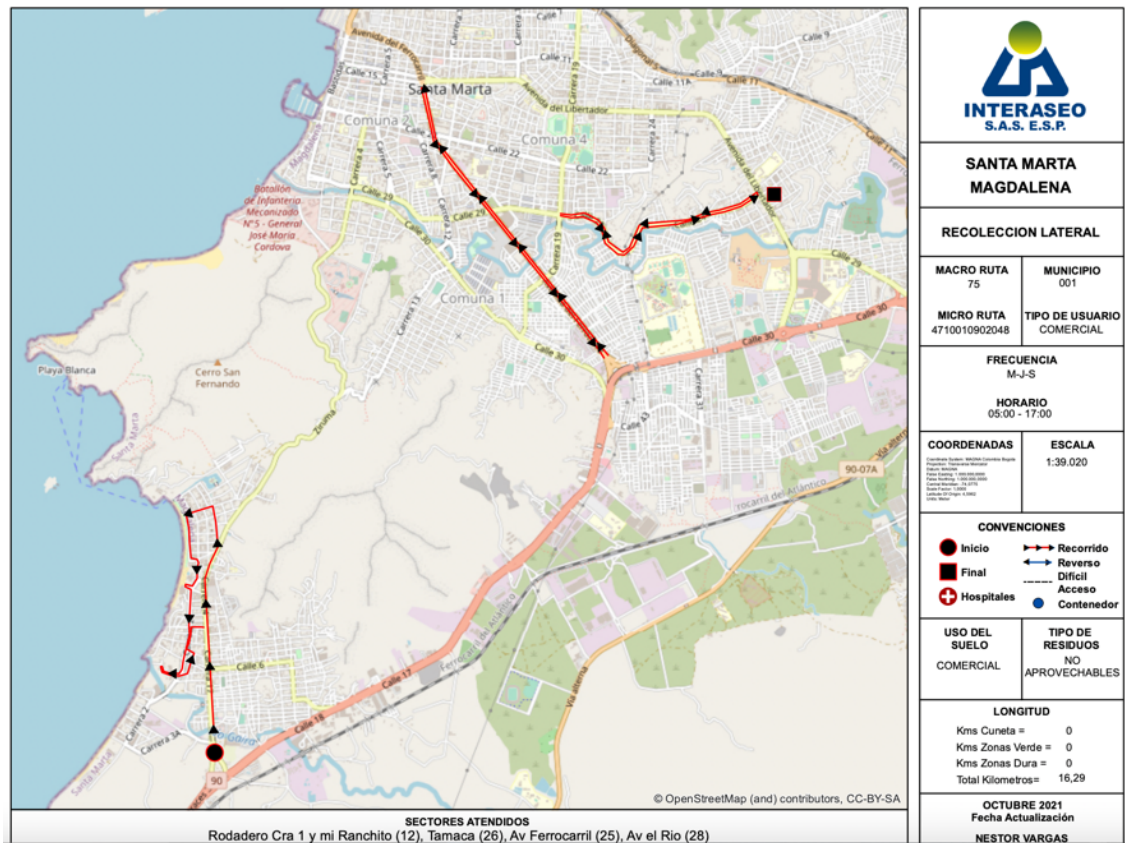
**Imagen 24.** Planos de Microrrutas de recolección y transporte No. 2048

Se evidencia que consideran la descripción detallada de las calles, el trayecto del vehículo recolector, los puntos de inicio y fin de la microrruta, uso del suelo, ubicación de entidades de salud, zonas de difícil acceso, barreras naturales y artificiales y tipo de residuos

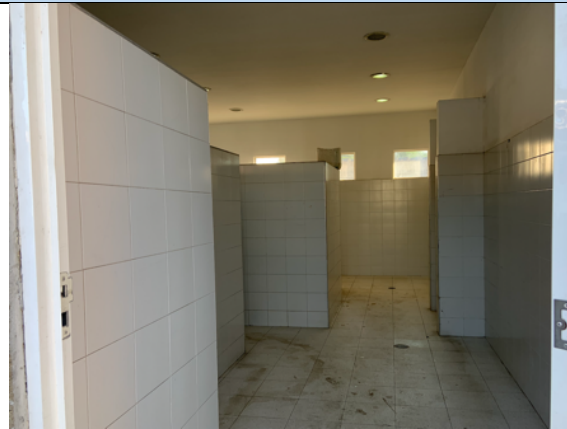
Instalaciones sanitarias con baño fuera de servicio

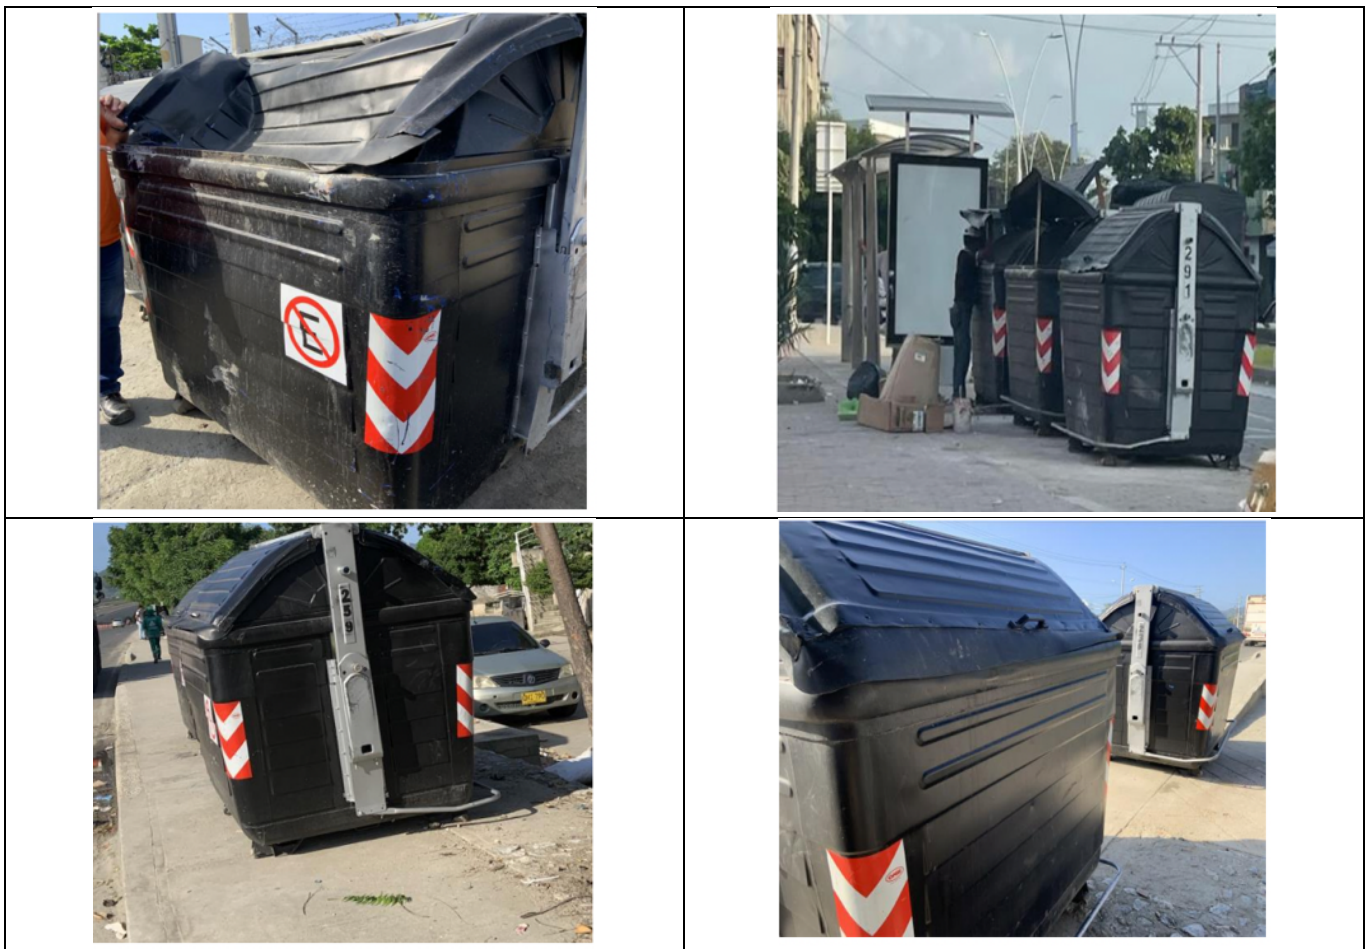
**Imagen 27.** Verificación de contenedores instalados

Durante la visita se evidenció que existe atención con rutas de recolección de contenedores, evitando que se presenten picos de producción, si no que su llenado sea más constante. No obstante, se evidencian algunos puntos críticos generados en zonas donde se encuentran instalados los contenedores, por el arrojo de residuos especiales dentro y por fuera de los contenedores. La empresa indica que el 15 de agosto de 2021 realizó mantenimiento a los 567 contenedores sin embargo se observan que gran parte de los mismos han sufrido daños en tapas y pedales.

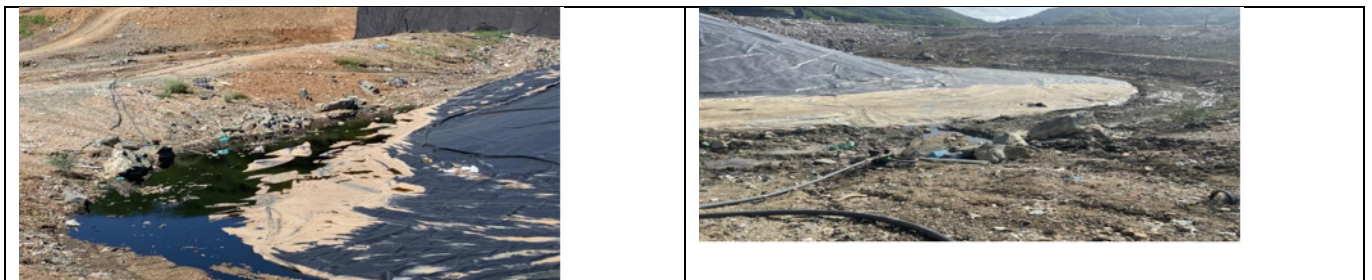
**Imagen 28.** Registro fotográfico empozamiento de lixiviados

Durante el recorrido del día 26 de octubre, se evidencio la acumulación y empozamiento de lixiviados en algunos sectores del nivel 9 y 10, la empresa informó que el empozamiento de los mismos se ocasiona por la recirculación de estos líquidos a la masa de residuos. Se requirió al prestador para que realizara la extracción con motobomba del sector con mayor acumulación; el día 27 de octubre se evidencia que los lixiviados fueron sacados con motobomba y no se evidencian más empozamiento en el sector.
