**INFORME DE SEGUIMIENTO A SITIOS DE DISPOSICIÓN
FINAL CON VIDA ÚTIL MENOR A 3 AÑOS O QUE OPERA
BAJO DECLARATORIA DE EMERGENCIA SANITARIA**

REDIBA S.A E.S.P.

**SUPERINTENDENCIA DELEGADA PARA ACUEDUCTO,
ALCANTARILLADO Y ASEO
DIRECCIÓN TÉCNICA DE GESTIÓN DE ASEO
Bogotá, junio de 2018**

Análisis años 2016 y 2017

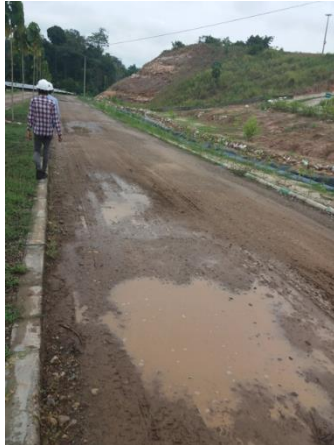
En algunas zonas de las vías secundarias y temporales, durante la visita se observó hundimiento y encharcamiento de agua lluvia.

Vía secundaria

Teniendo en cuenta lo anterior, se puede afirmar que aunque las vías son transitables, de no realizarse un mantenimiento preventivo para subsanar las fallas que se observaron, es probable que en un futuro se vea comprometido el tránsito de los vehículos al interior del relleno sanitario.

- A pesar que las vías internas del relleno sanitario son transitables, se requiere que el prestador realice un mantenimiento preventivo para subsanar las fallas que presentan a la fecha (hundimientos y pérdida de material granular no cementado de la rasante). Lo anterior, dado que es probable que en un futuro se vea comprometido el tránsito de los vehículos compactadores al interior del relleno sanitario y, en consecuencia, se incurriría en un incumplimiento de lo establecido en el artículo 189 de la Resolución 1096 de 2000, toda vez que bajo cualquier condición operativa y/o climática, se debe estar en la capacidad de recibir residuos.

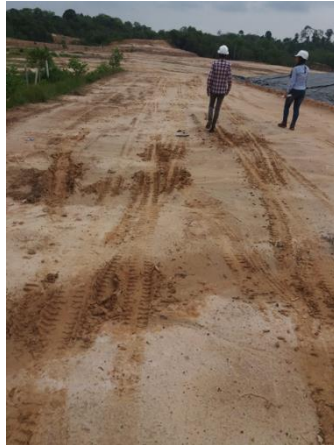
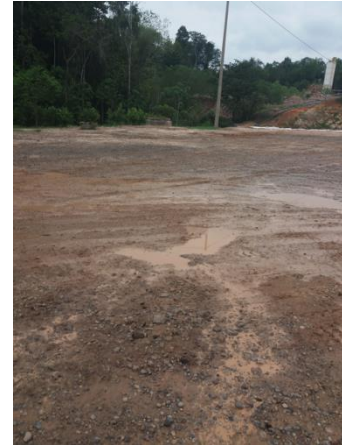
Vía temporal

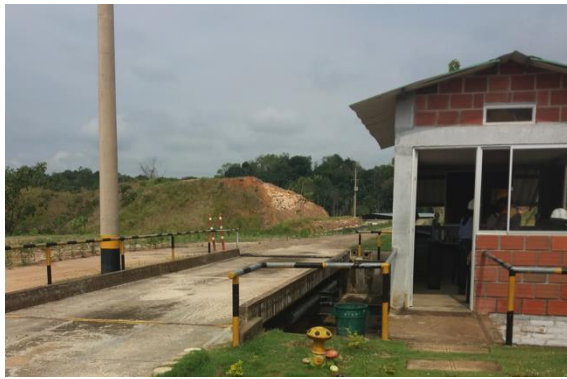
Báscula de salida

El prestador suministró la última certificación de calibración de la báscula de la entrada, la cual se realizó el 07/02/2018, pero se encuentra pendiente el certificado de calibración de la báscula de salida.

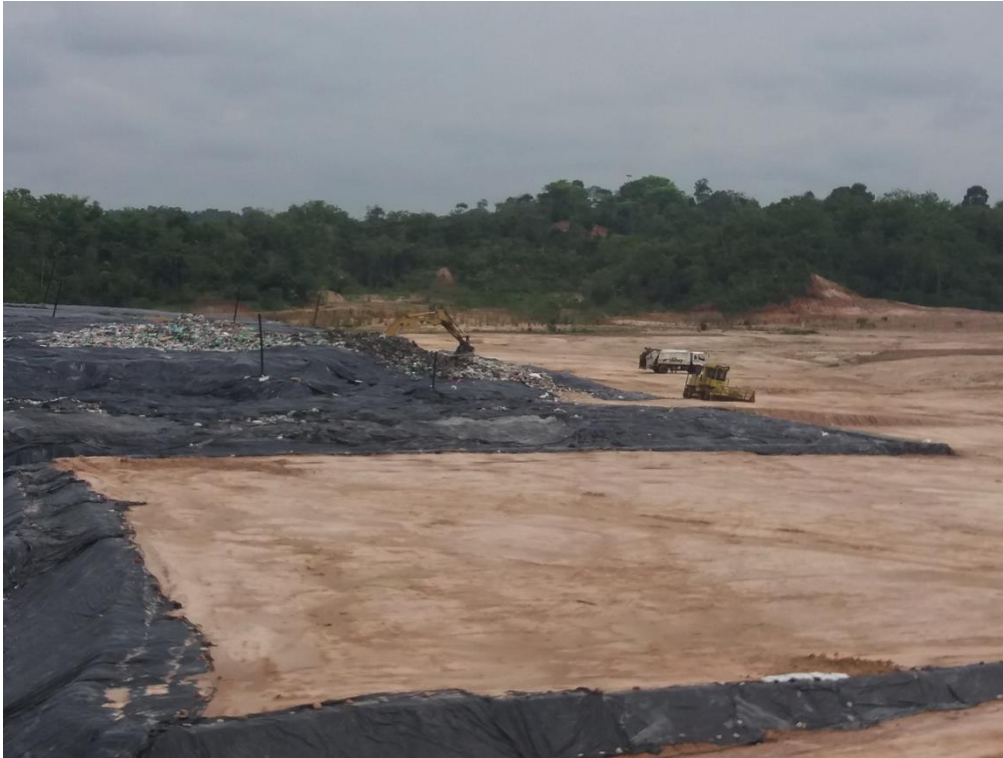
Figura N° 10. Disposición de residuos sólidos. Celda 1, subcelda 7.

La disposición de residuos sólidos se está realizando en la celda 1, subcelda 7. La descarga de los residuos se realiza con los vehículos en reversa. La acomodación y disgregación de los residuos se realiza a través de una retroexcavadora, mientras que la compactación del material se realiza con un Bomag, la cual se observó parqueada cerca al frente de trabajo.

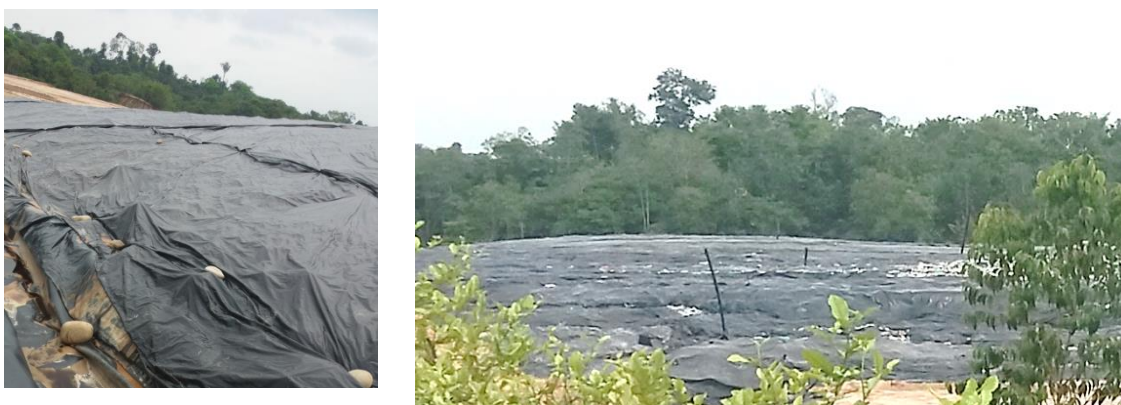
Figura N° 12. Cobertura de residuos

De acuerdo con lo informado por el prestador, la cobertura provisional está conformada por una capa de arcilla de 30 a 40 cm de espesor y una geomembrana. Por su parte, la cobertura diaria de residuos se realiza al final de la jornada con geomembrana.

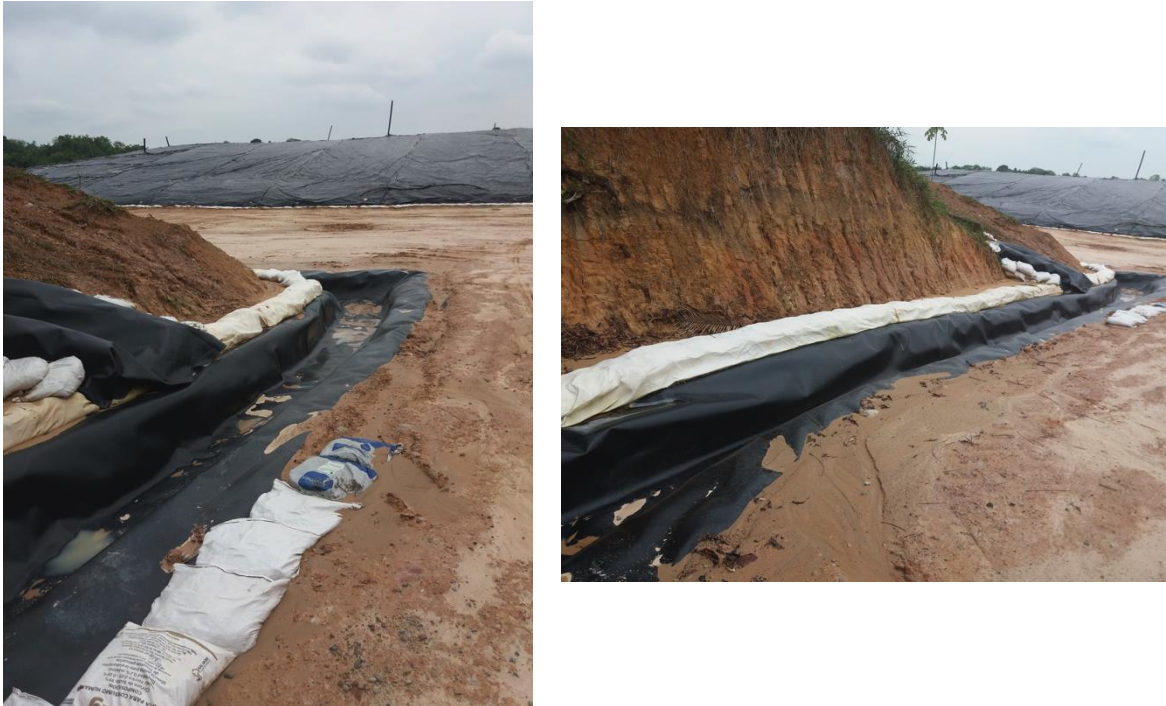
Figura N° 15. Canales perimetrales

Se observaron canales perimetrales alrededor de la celda 1 de disposición y de las piscinas de lixiviados y de agua lluvia.

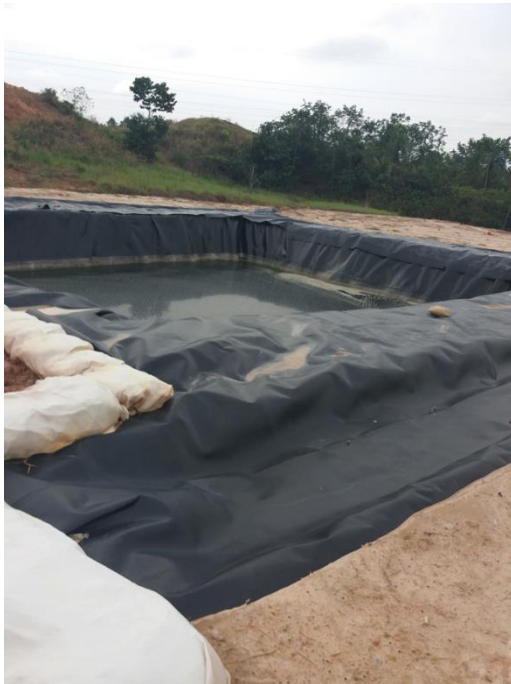
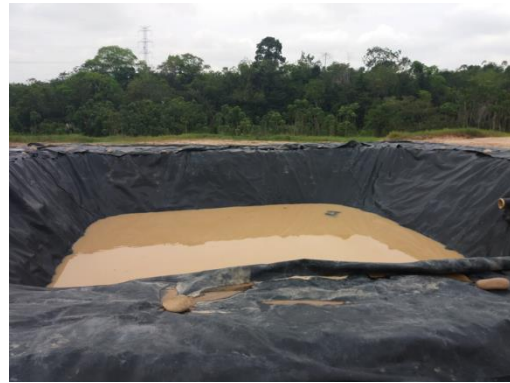
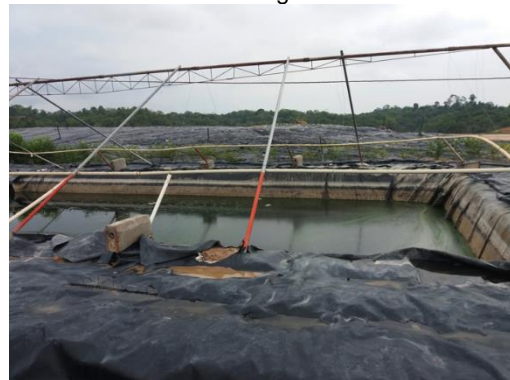
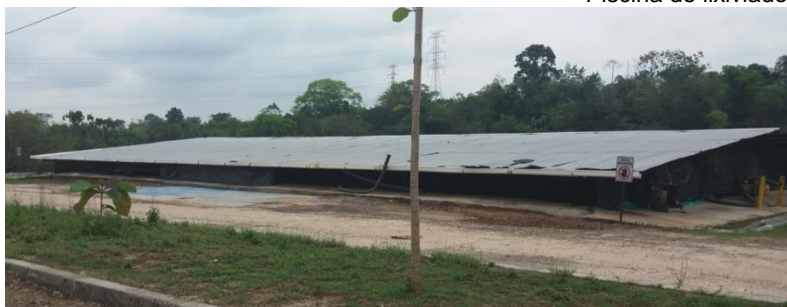
Figura N° 19. Almacenamiento de lixiviados.

Se pudo observar que las piscinas cuentan con capacidad remante para el almacenamiento de los lixiviados. Por otro lado, cabe resaltar que los lodos generados por el almacenamiento de lixiviados son dispuestos en el sitio de disposición final sin ningún tipo de tratamiento, de acuerdo con lo expresado por el prestador.
