## **ANEXO 1 EVIDENCIAS**

### **SSPD – AFINIA**

### **INFORME DE SEGUIMIENTO CUARTO TRIMESTRE 2021**

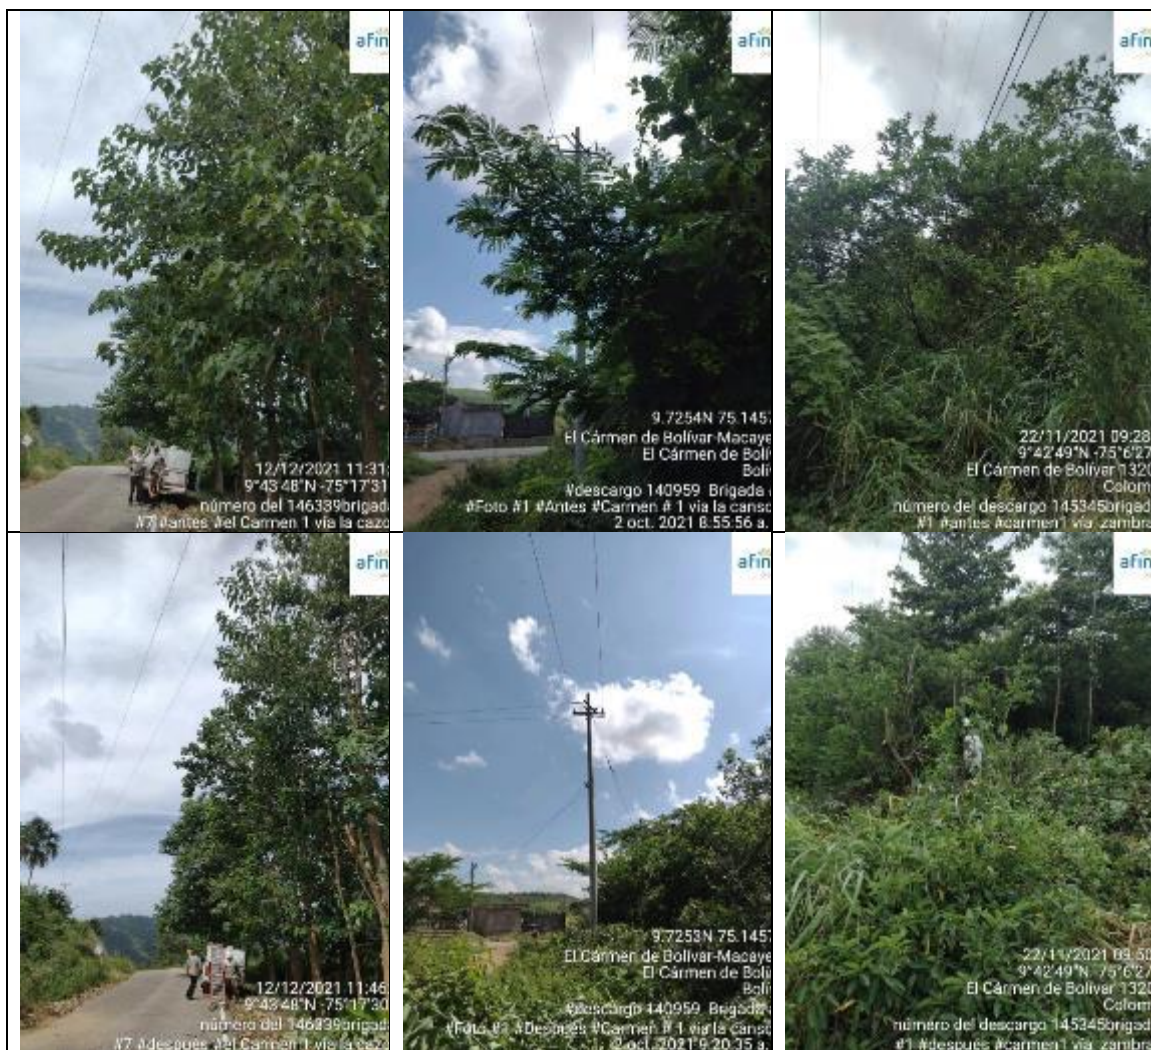
**CIRCUITO EL CARMEN 1**

**Poda**

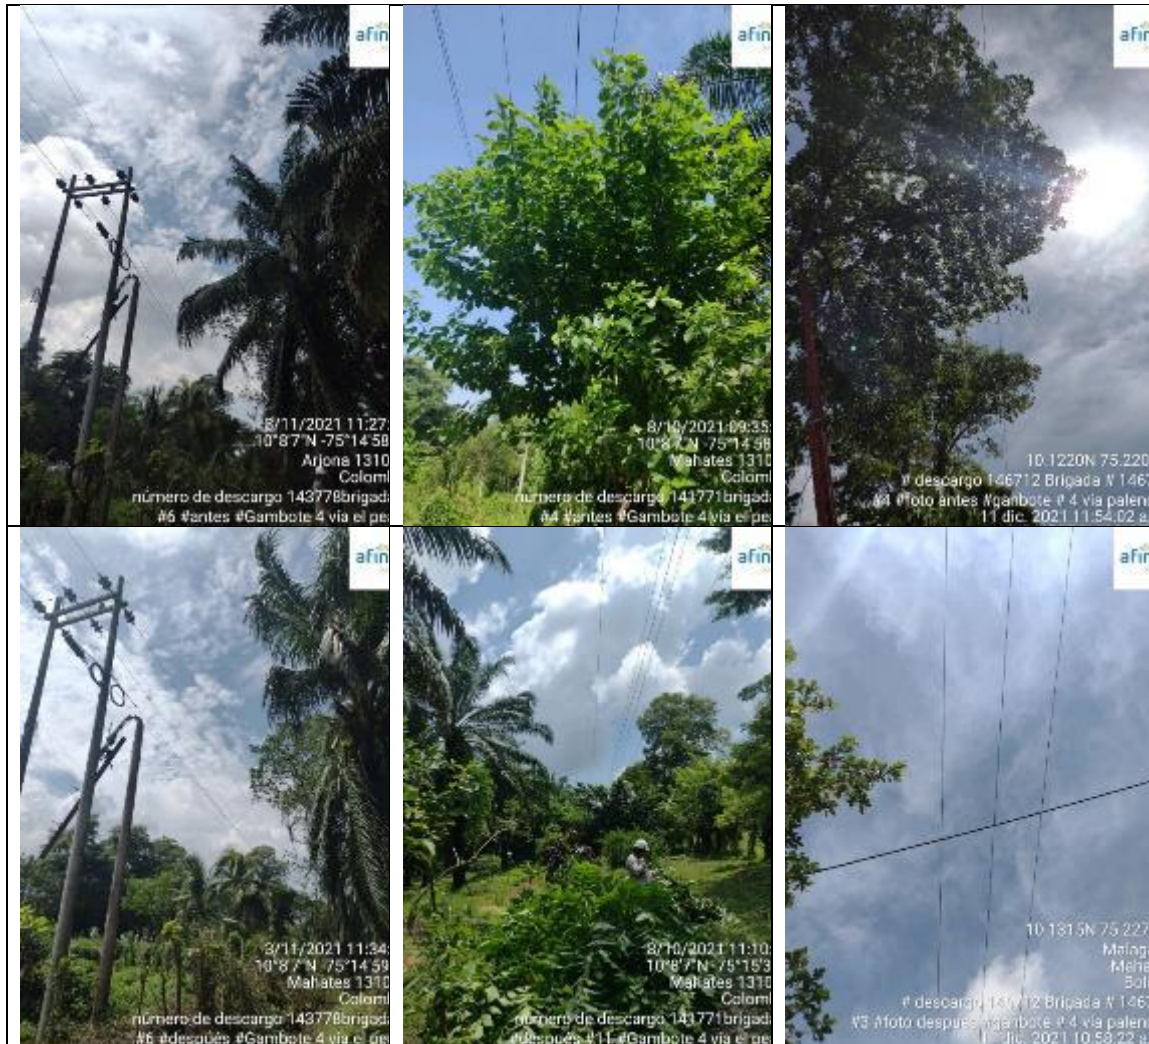
**CIRCUITO GAMBOTE 4**  
**Poda**  
**Fuente: AFINIA**

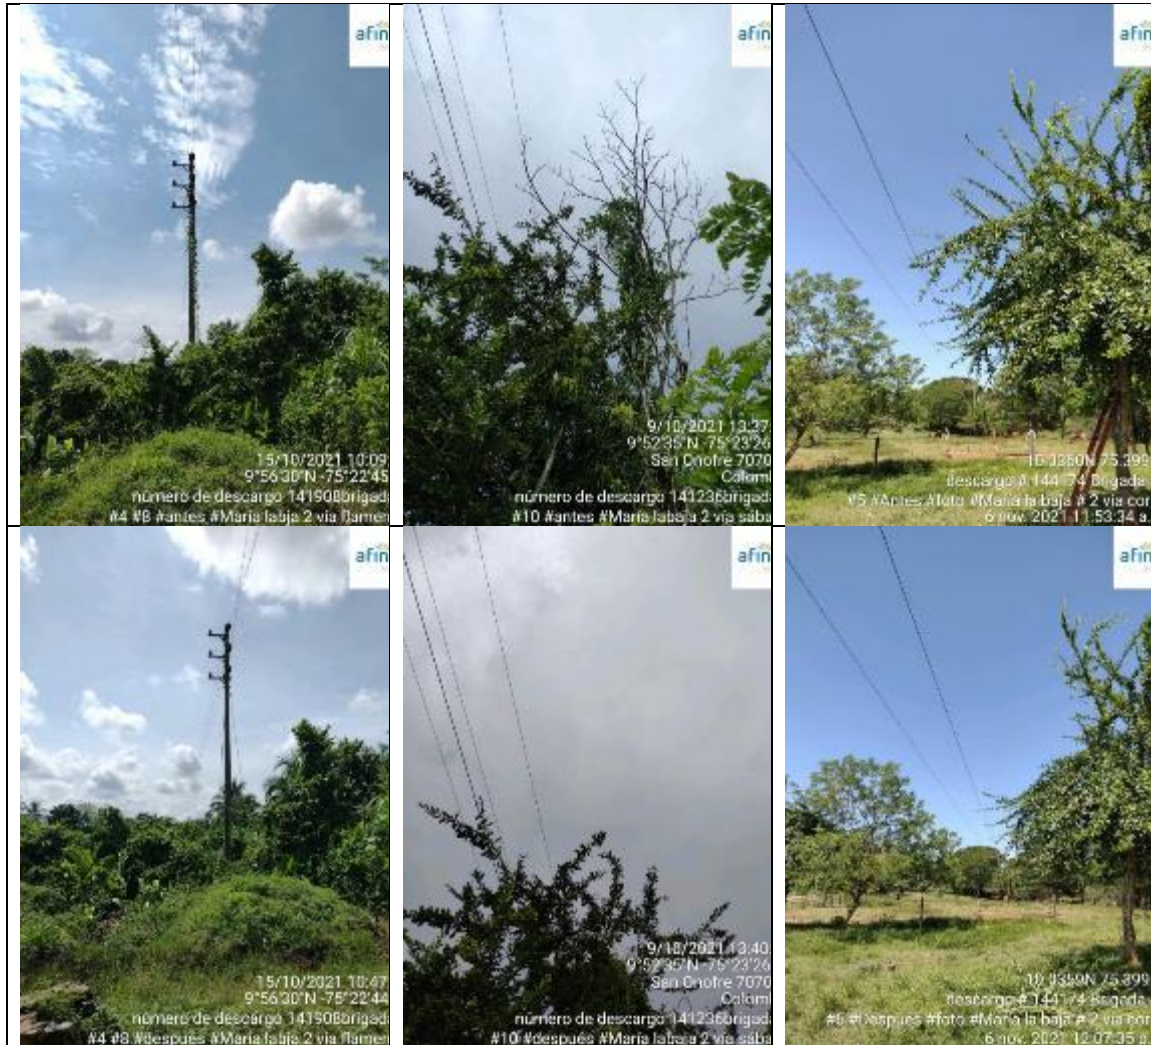
**CIRCUITO MARIALABAJA 2**  
**Poda**  
**Fuente: AFINIA**

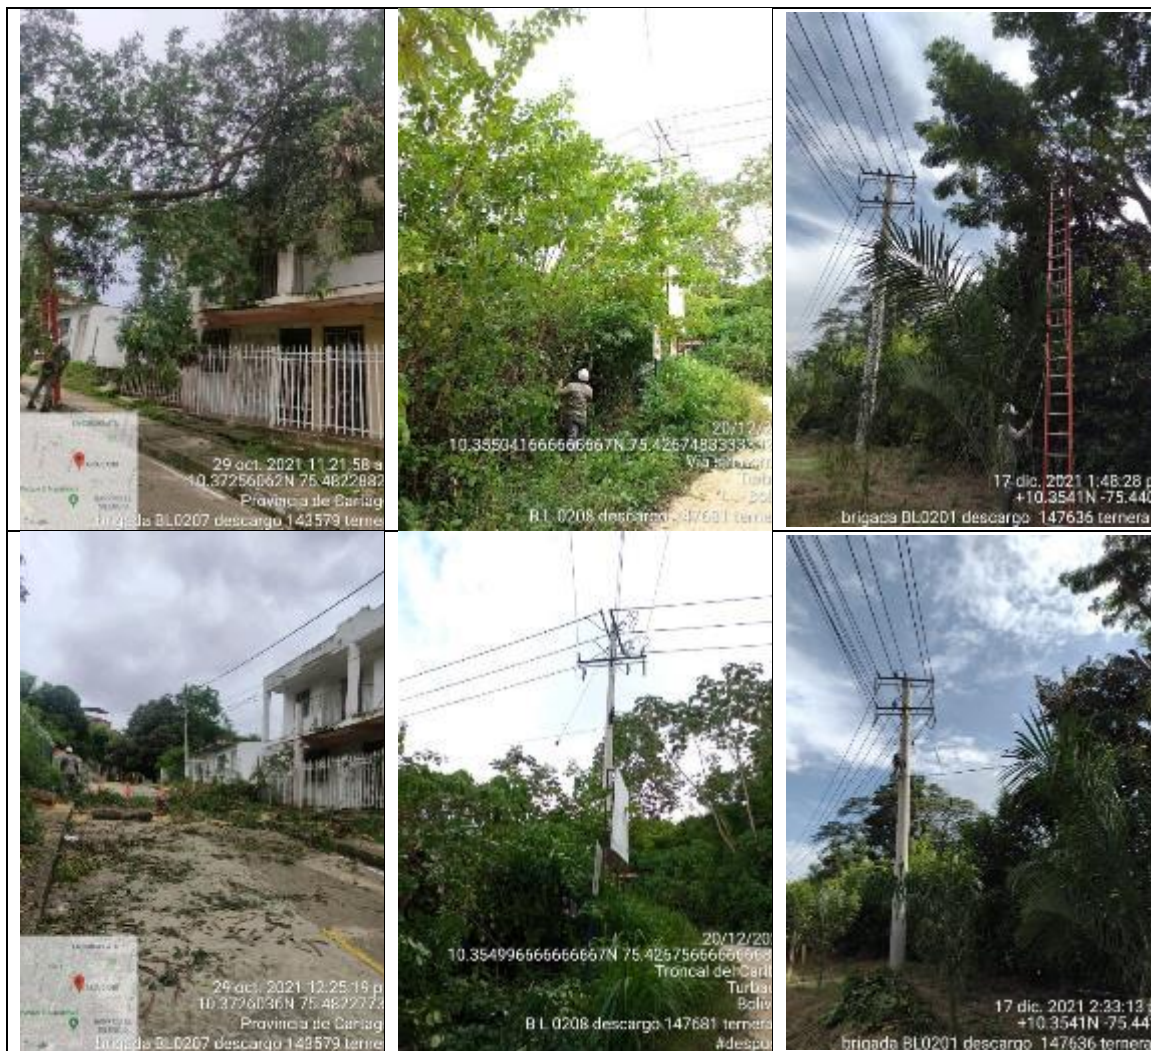
**CIRCUITO TERNERA 6**

**Poda**

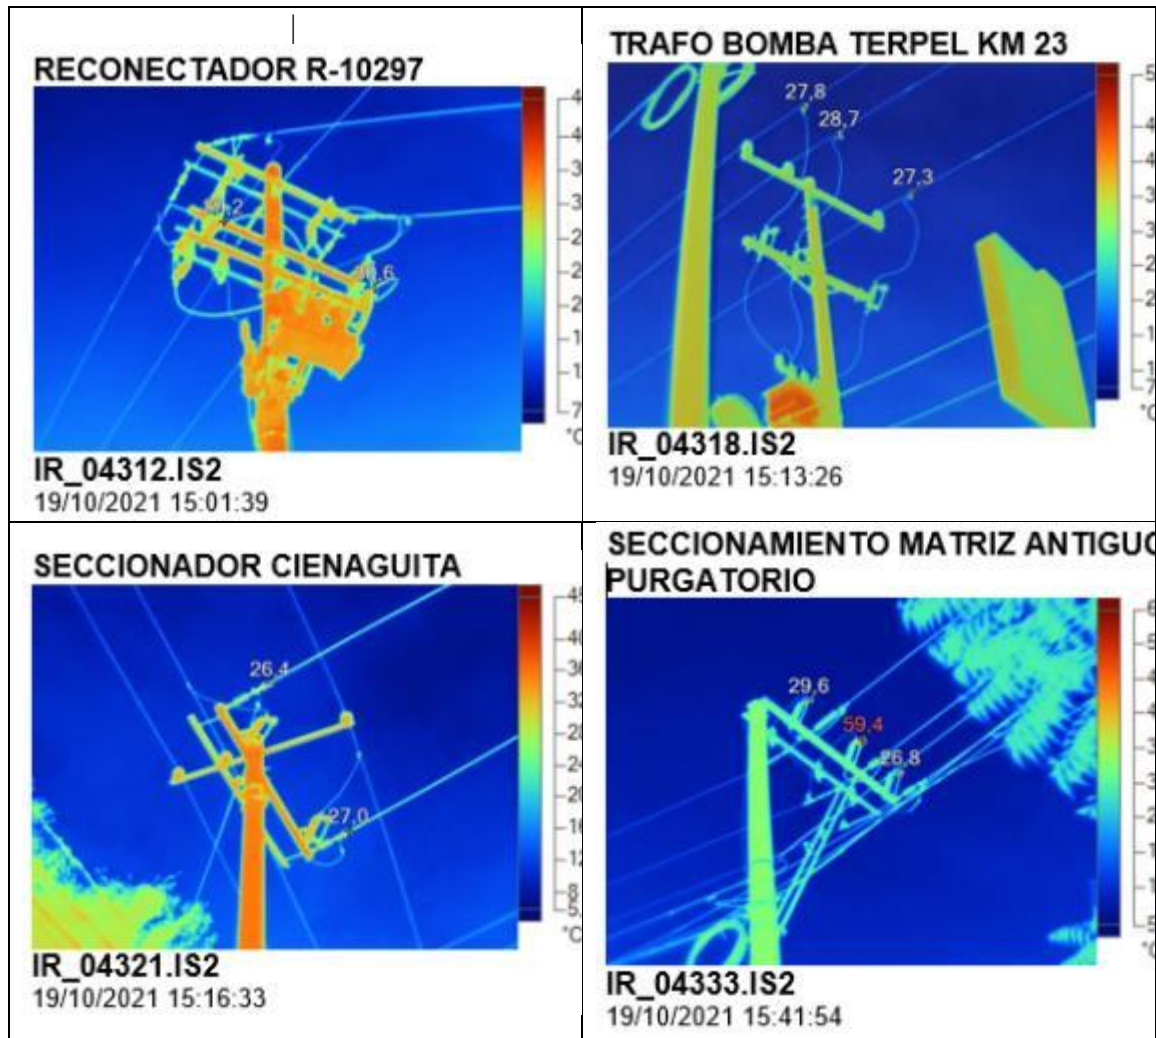
**CIRCUITO PRADERA 4**  
Termografías  
Fuente: AFINIA

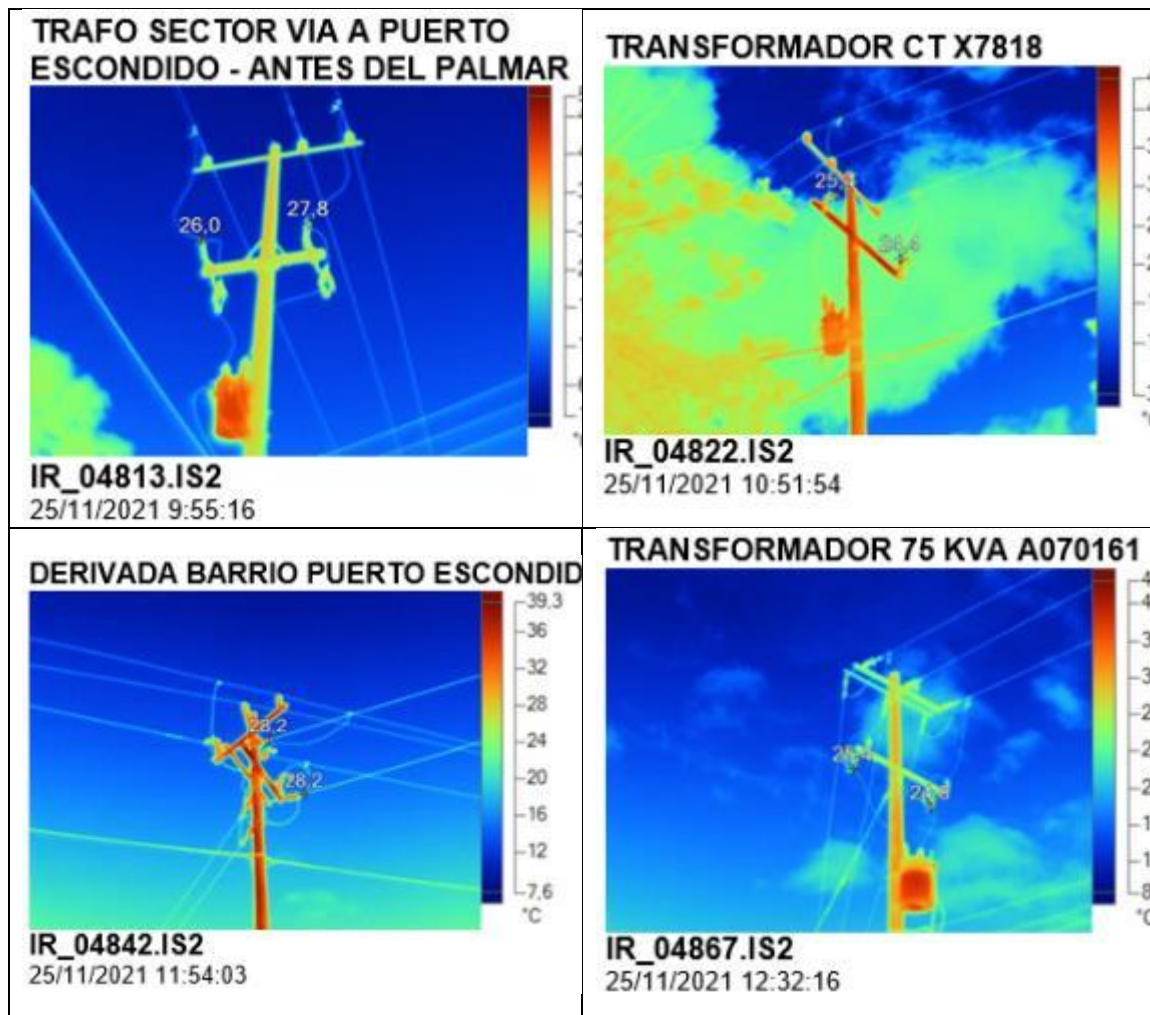
**CIRCUITO PUERTO ESCONDIDO (Córdoba)**  
**Termografías**  
**Fuente: AFINIA**

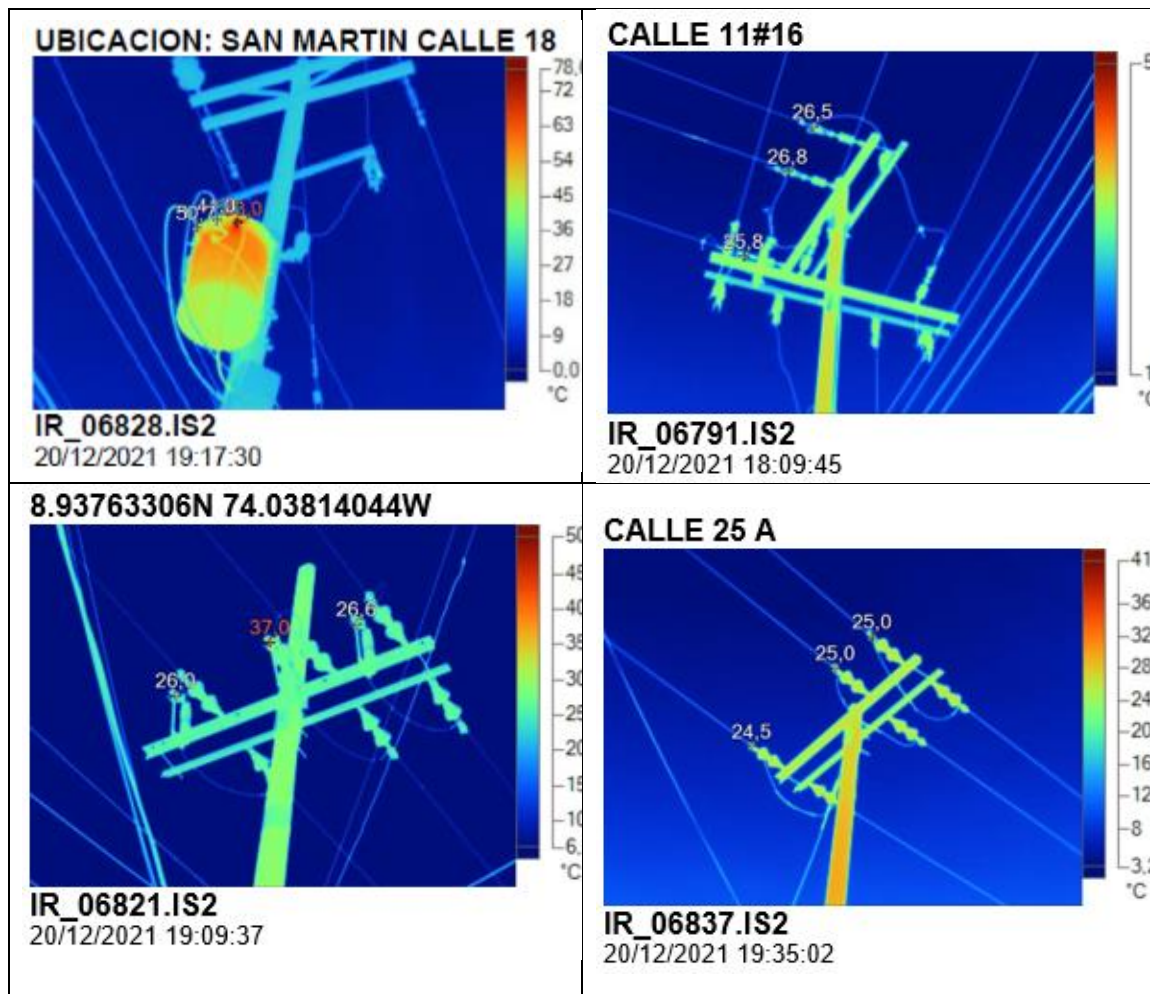
**CIRCUITO SAN MARTIN DE LOBA 1 (Sur de Bolívar)**  
**Termografías**  
**Fuente: AFINIA**

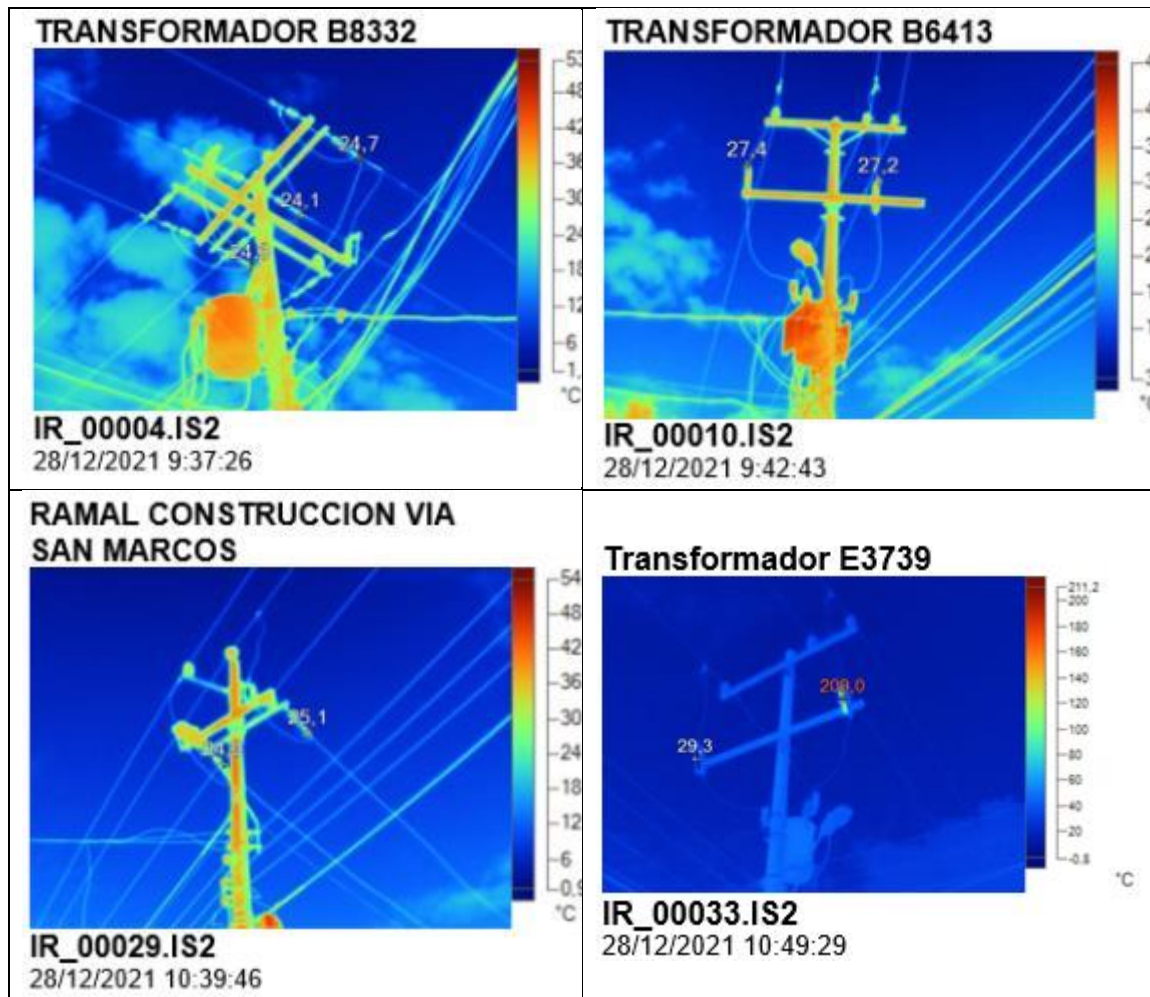
**CIRCUITO EL VIAJANO (Córdoba)**  
**Termografías**  
**Fuente: AFINIA**

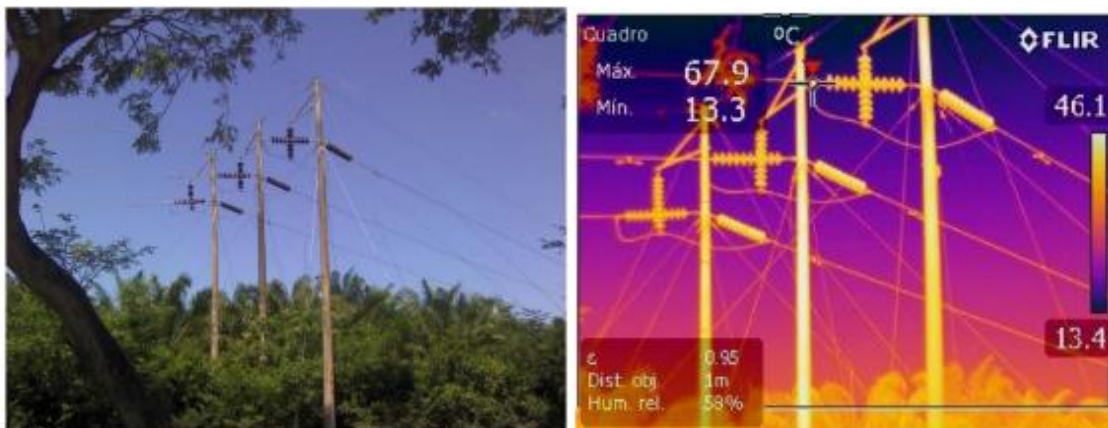
#### LN 749 VALLEDUPAR - CODAZZI TERMOGRAFÍA Fuente: AFINIA

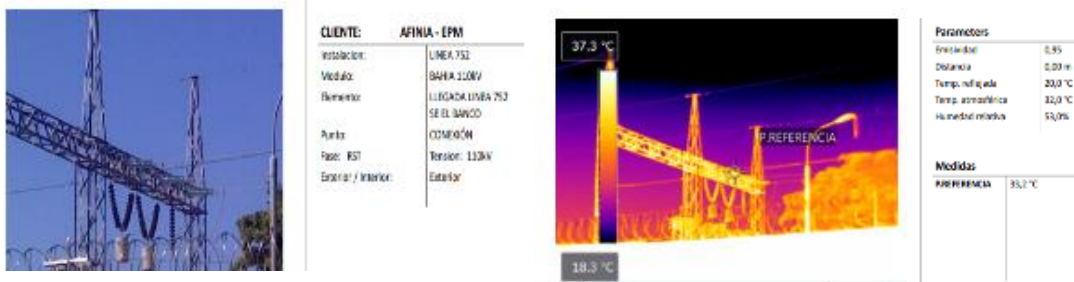
#### LN-752: EL PASO EL BANCO 1 110KV TERMOGRAFÍA Fuente: AFINIA

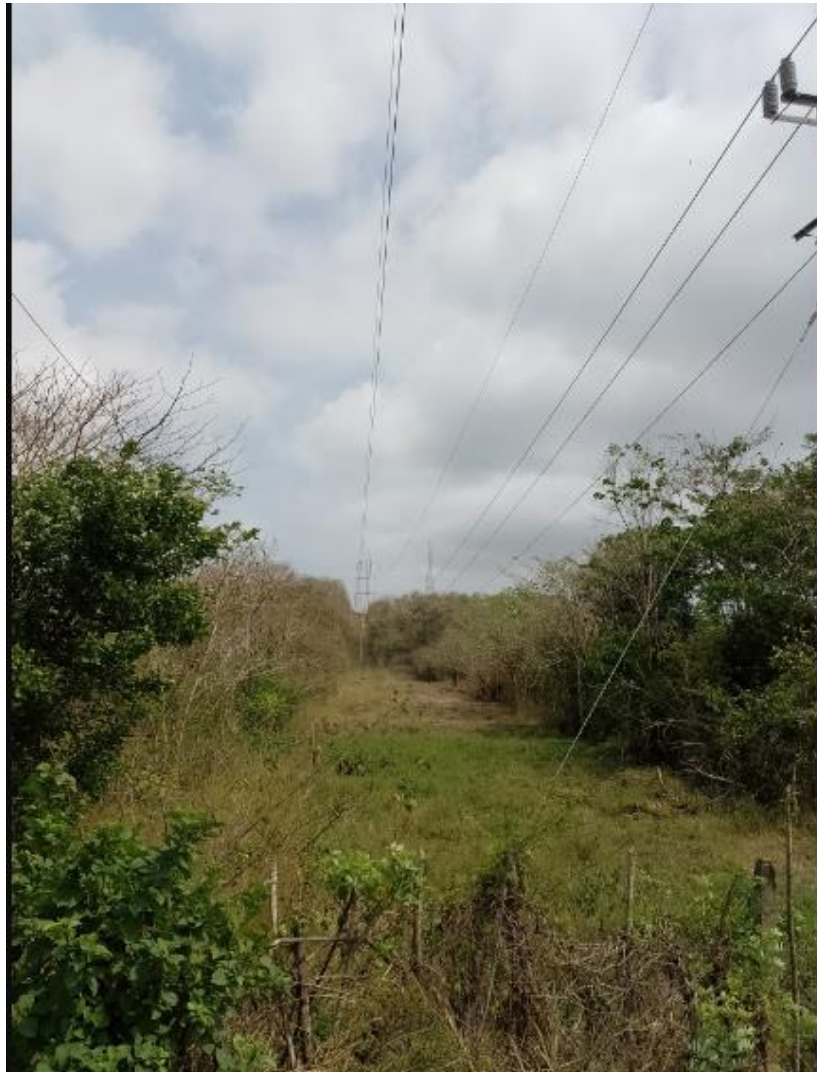
Localización: 10.3668920,-75.4571160

**LN STR 615 TERNERA – GAMBOTE**  
**poda y trocha en líneas de Alta Tensión**  
**Fuente: SSPD Visita en campo**

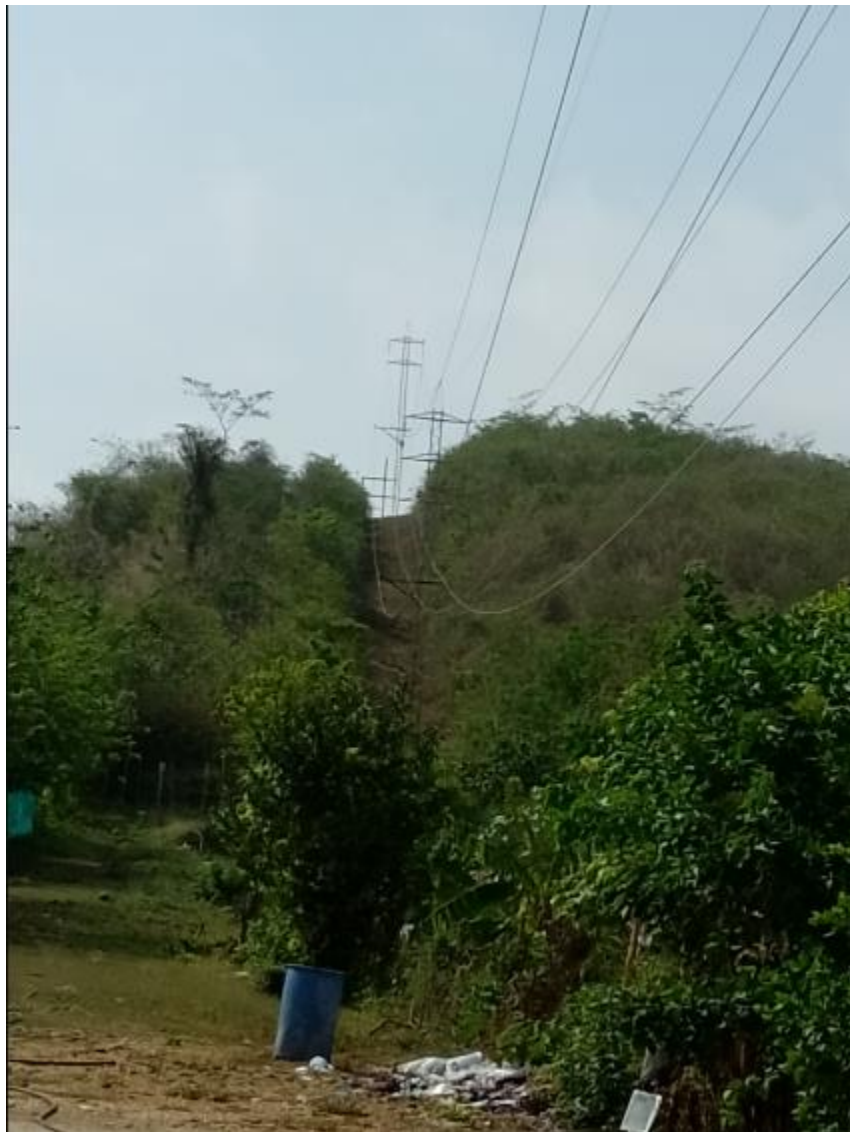
Localización: 10.2988641,-75.3997335

**LN STR 615 TERNERA – GAMBOTE**  
**poda y trocha en líneas de Alta Tensión**  
**Fuente: SSPD Visita en campo**

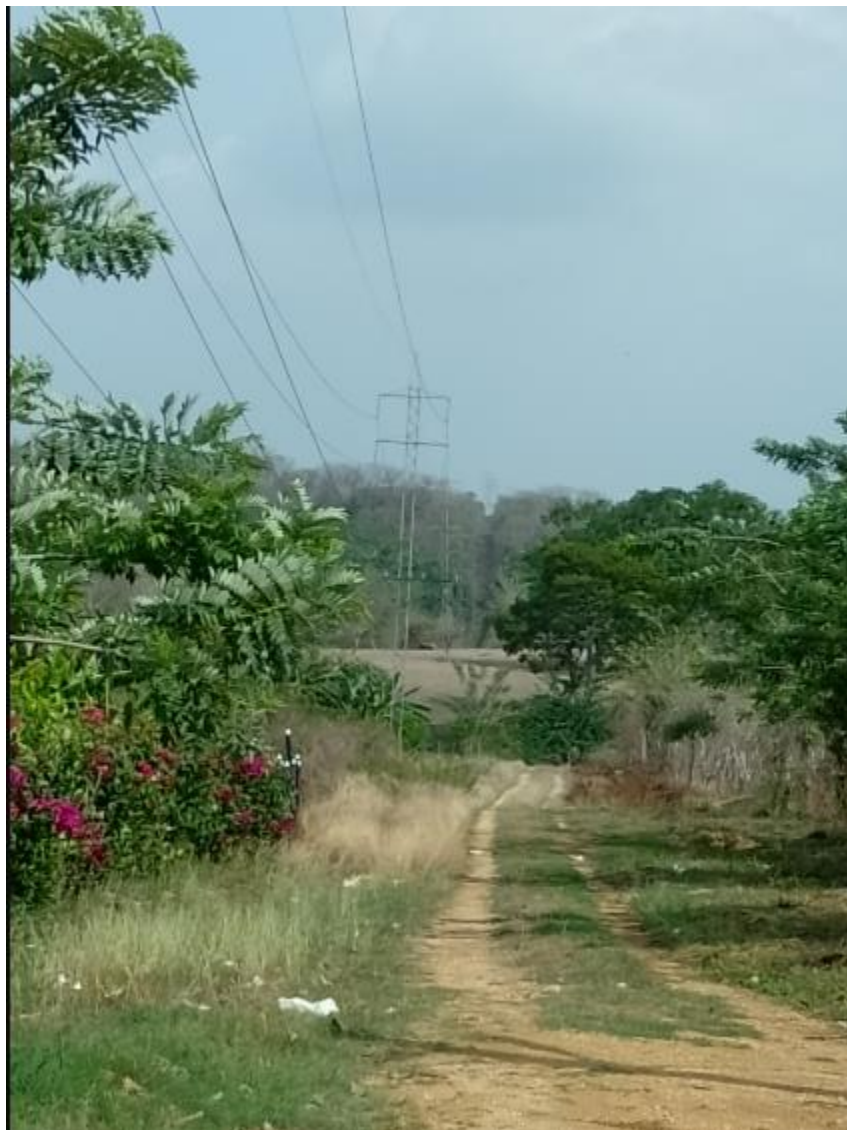
Localización: 10.2988641,-75.3997335

**LN STR 615 TERNERA – GAMBOTE**  
**poda y trocha en líneas de Alta Tensión**  
**Fuente: SSPD Visita en campo**

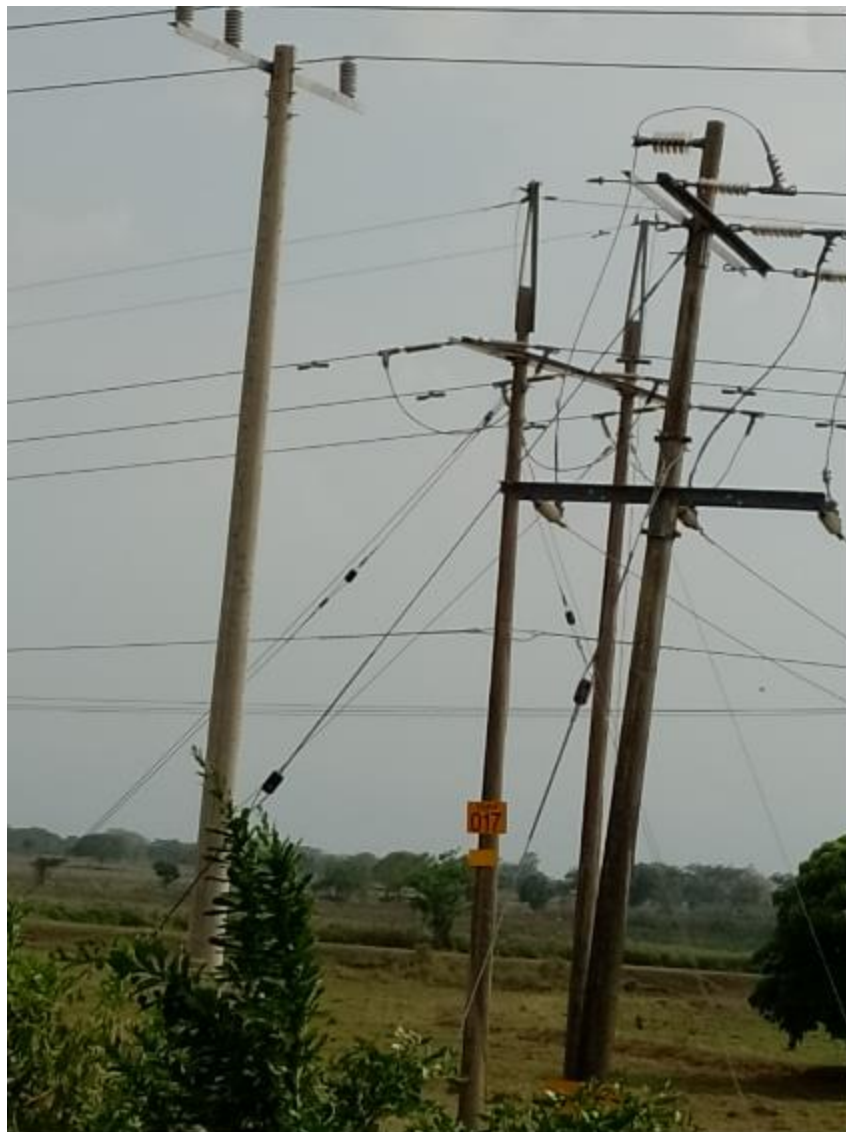
Localización: 10.1468558,-75.2817703

**LN STR 615 TERNERA – GAMBOTE**  
**poda y trocha en líneas de Alta Tensión**  
**Fuente: SSPD Visita en campo**

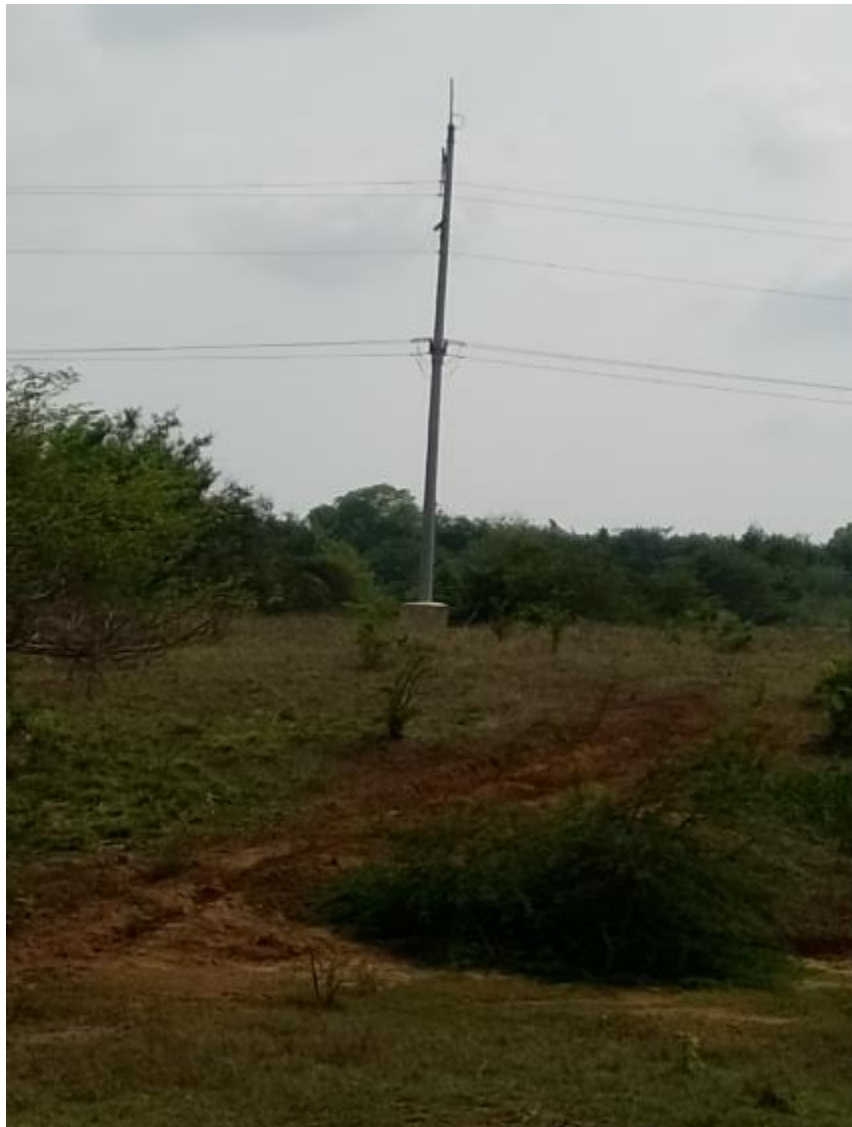
Localización: 10.2024165,-75.3187087

**LN STR 615 TERNERA – GAMBOTE**  
**poda y trocha en líneas de Alta Tensión**  
**Fuente: SSPD Visita en campo**

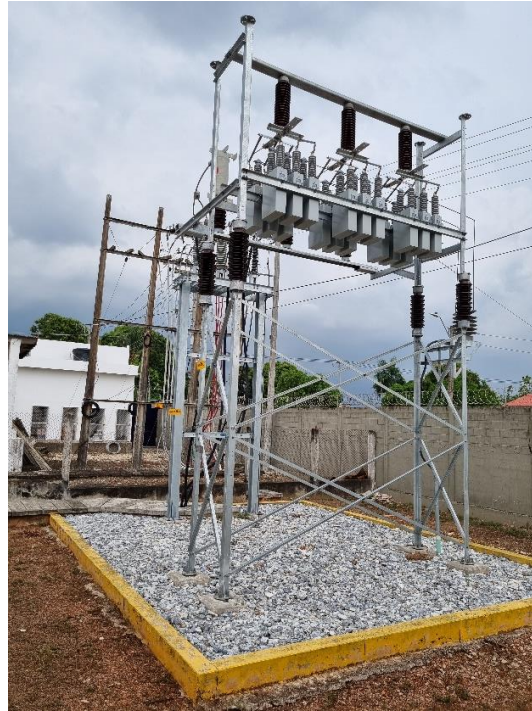
**Compensación SE Lorica 34.5 kV de 6 Mvar  
Fuente: SSPD Visita en Campo**

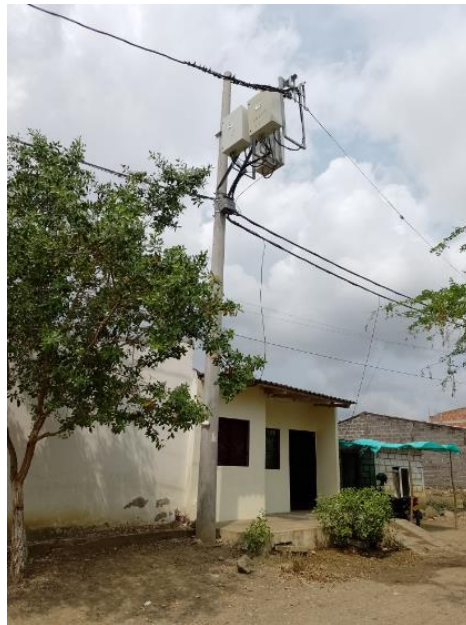
Localización: 8.7683071,-75.9004667

**Aseguramiento de la red.  
Barrio el Poblado Montería  
Fuente: SSPD Visita en campo**

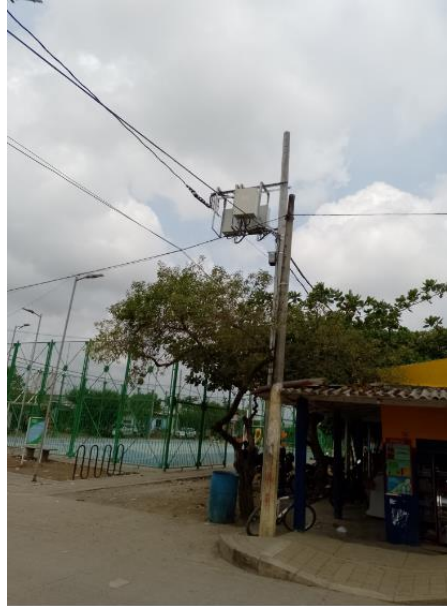
Localización: 8.7662182,-75.9021438

**Aseguramiento de la red.  
Barrio el Poblado Montería  
Fuente: SSPD Visita en campo**

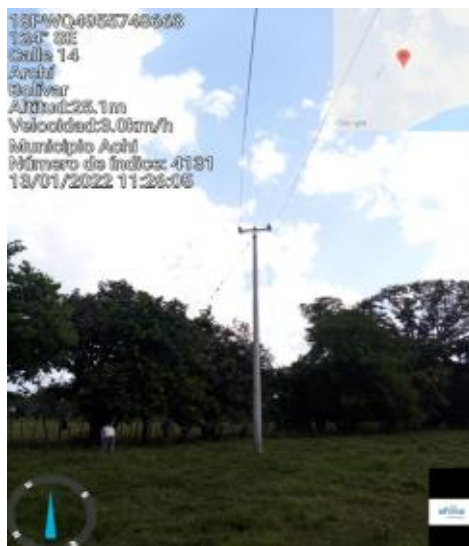
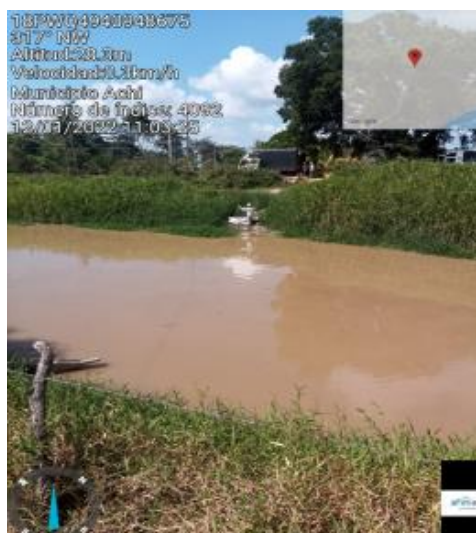
#### CIRCUITO ACHI (Bolívar) Remplazo Red Monohilo Fuente: AFINIA

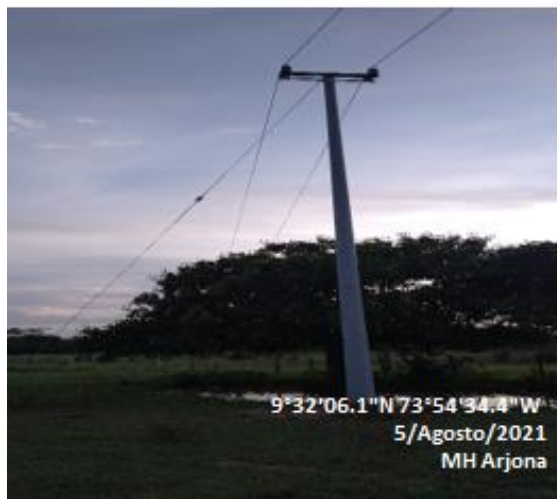
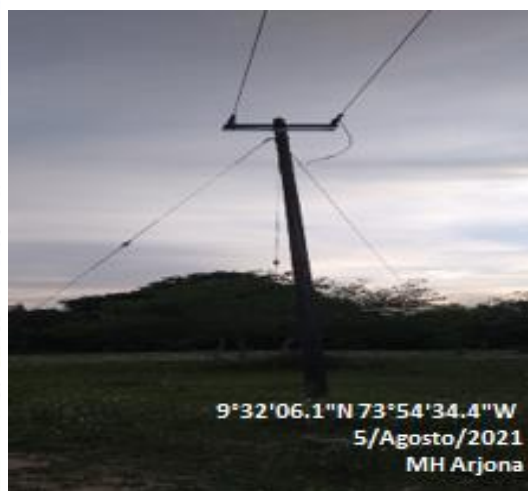
#### CIRCUITO ARJONA Remplazo Red Monohilo Fuente: AFINIA

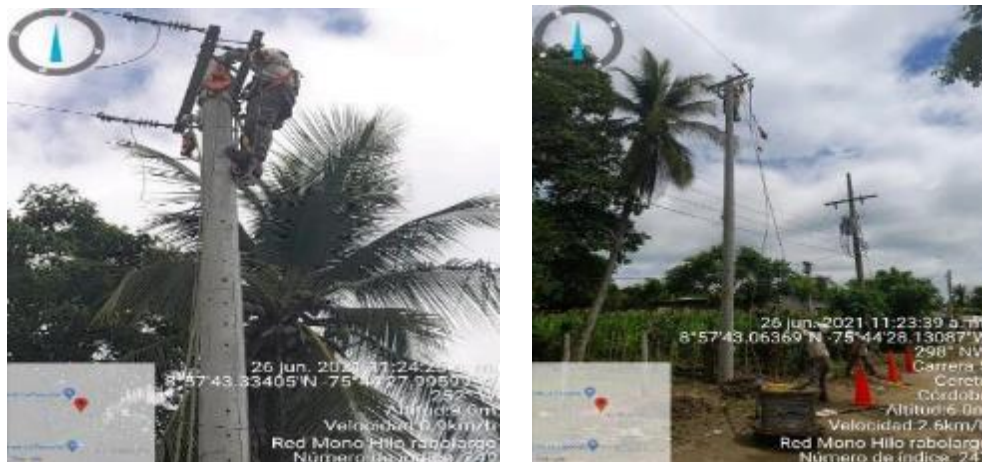
**CIRCUITO CERETE 2**  
**Replazo Red Monohilo**  
**Fuente: AFINIA**

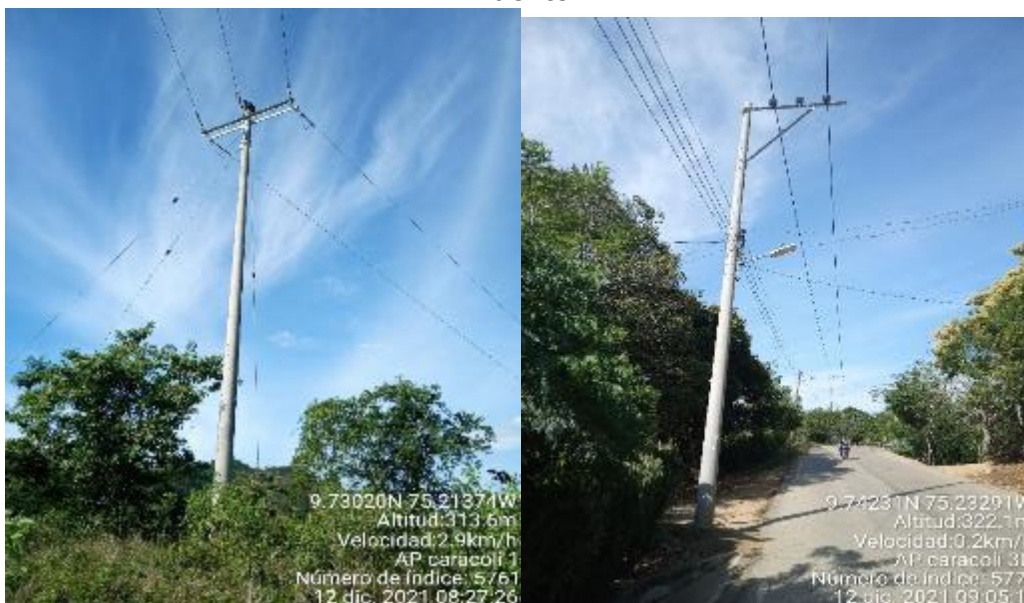
**CIRCUITO EL CARMEN 1**  
**Replazo Red Monohilo**  
**Fuente: AFINIA**

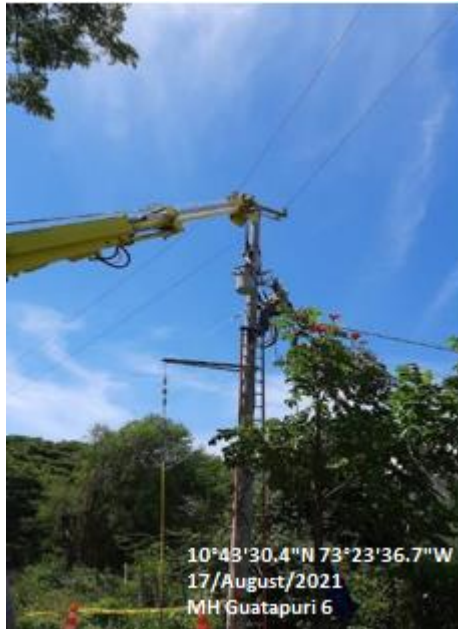
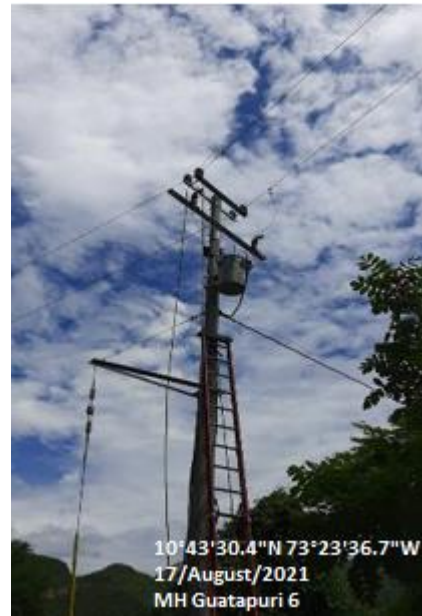
**CIRCUITO GUATAPURI 6**  
**Remplazo Red Monohilo**  
**Fuente: AFINIA**

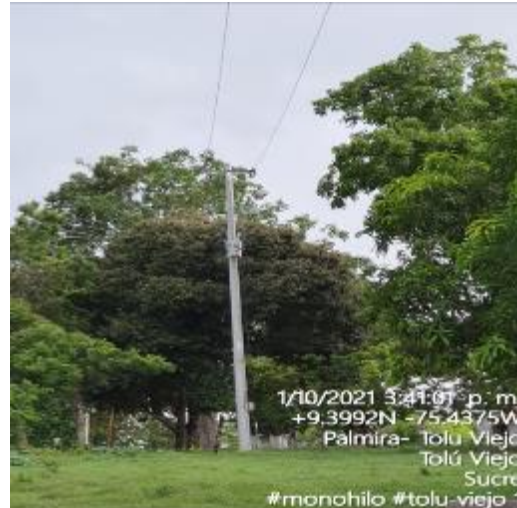
**CIRCUITO TOLU VIEJO 1**  
**Remplazo Red Monohilo**  
**Fuente: AFINIA**
