ANEXO 2 EVIDENCIAS

SSPD – AFINIA

**INFORME DE SEGUIMIENTO No. 5
PRIMER TRIMESTRE 2022**

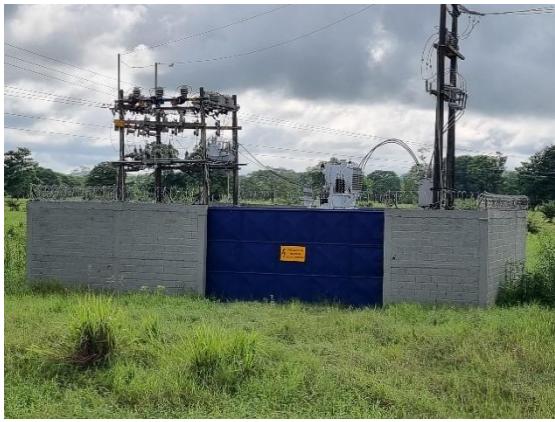
| 08°51'41.32"N 76°13'44.98"W, Subestación Puerto escondido | 08°58'33.13"N 76°14'28.97"W, Inicio cable ecológico CF125 configuración sencilla |

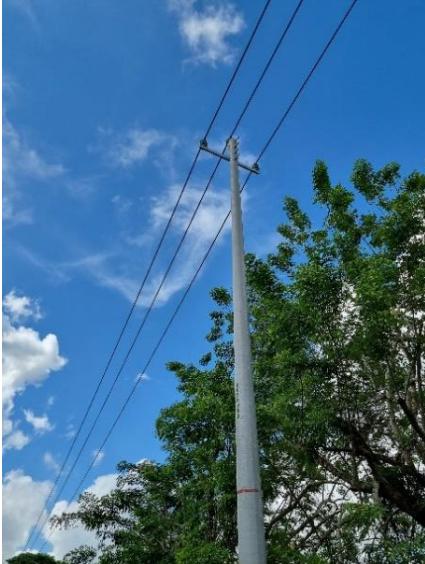
| 8°56'58.2"N 76°13'56.2"W, punto intermedio 4 kilómetros cable ecológico | 8°55'57.5"N 76°13'33.7"W, estructura terminal, poste fibra de vidrio, longitud del tramo 5,2 kilómetros |

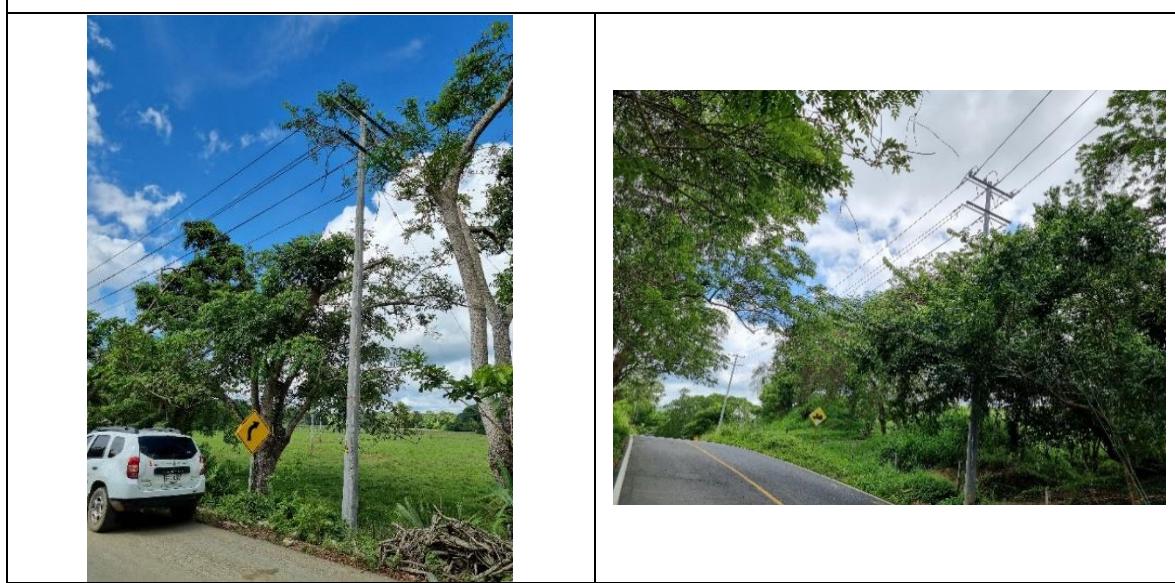
8°55'34.2"N 76°13'33.5"W, estructura inicio
doble circuito cable ecológico

8°54'13.2"N 76°13'37.9"W, estructura final
doble circuito en cable ecológico CF63, 2
kilómetros

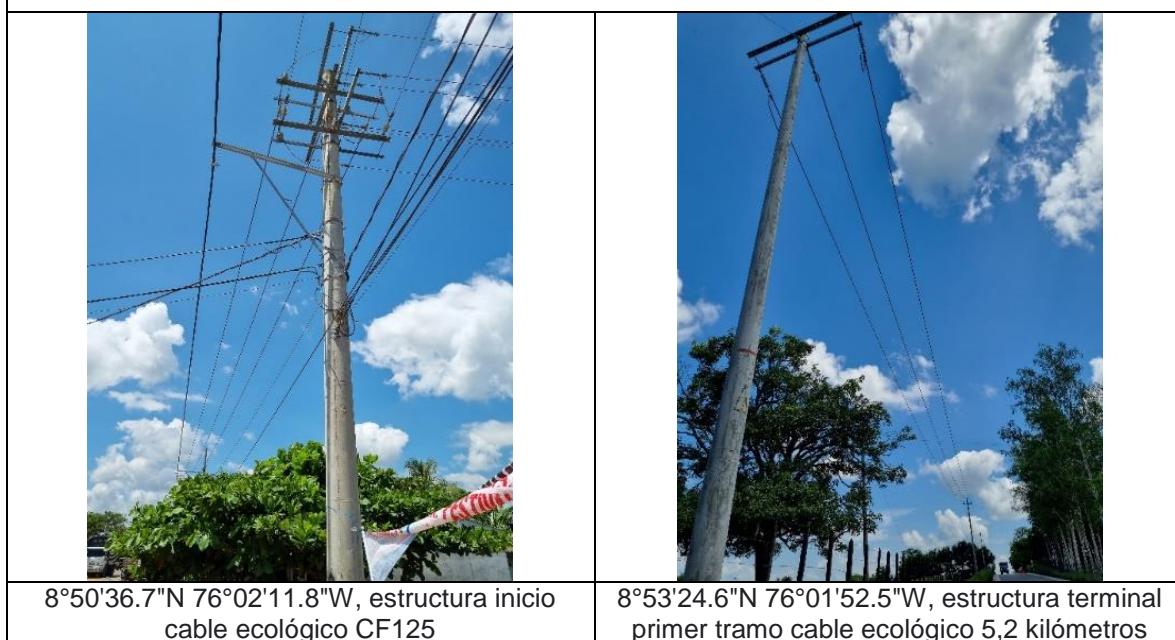
8°50'36.7"N 76°02'11.8"W, estructura inicio
cable ecológico CF125

8°53'24.6"N 76°01'52.5"W, estructura terminal
primer tramo cable ecológico 5,2 kilómetros

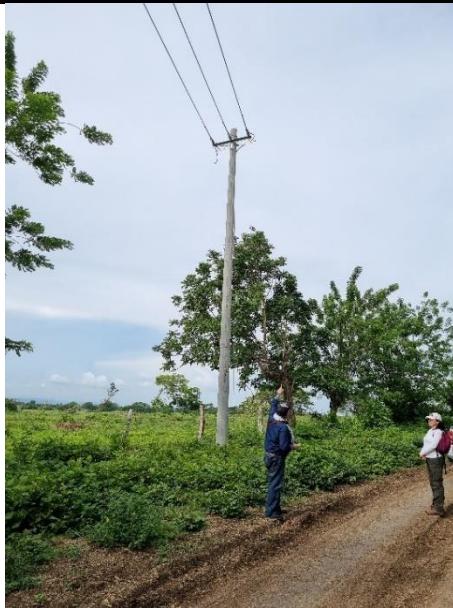
Estructura terminal, cable CF63, aproximadamente 7,8 KLM

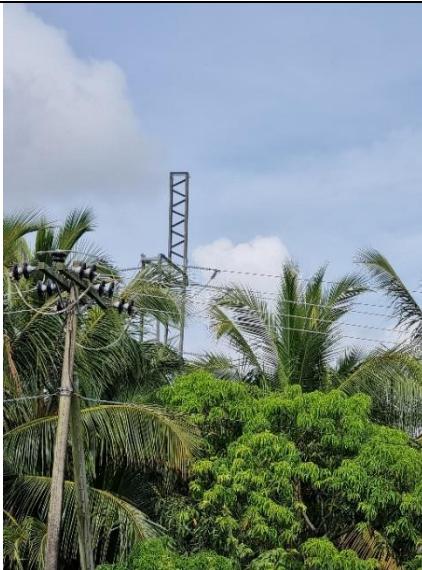
Estructura No 190 final tramo1 reconducción
AAAC 246,9

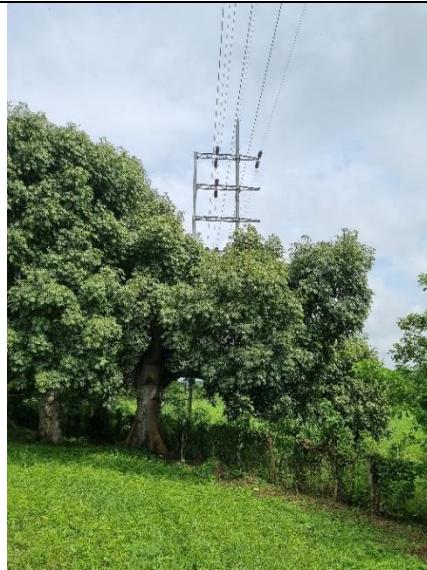
Estructura No 177 inicio tramo1 reconducción
AAAC 246,9, 2,6 km

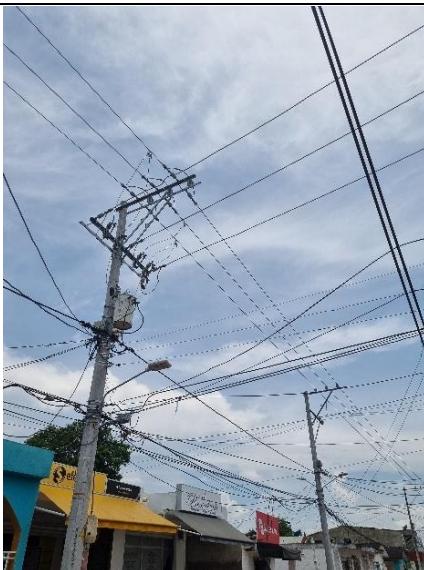
10.3261994, -75.4098260
Inicio tramo 1 cable AAAC 246,9

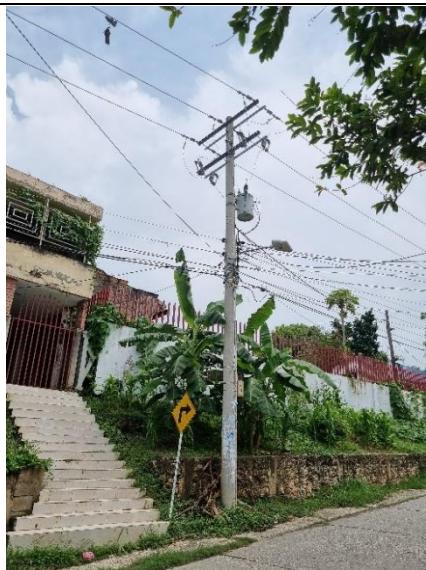
10.3112117, -75.3978697
Estructura fin tramo 1, 1 km

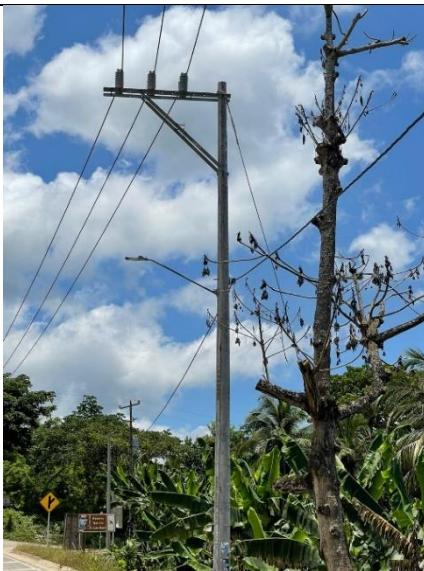
Cable sf63

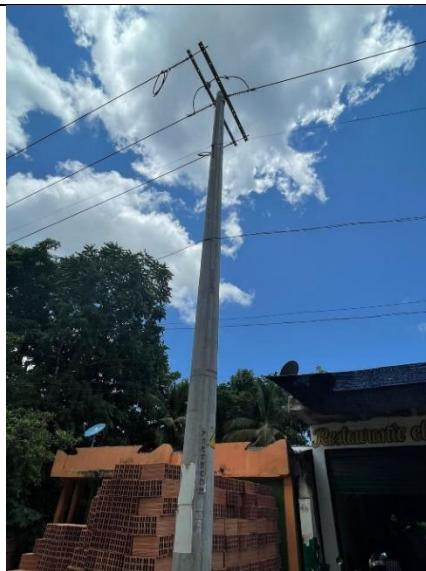
Circuito sin energizar, 44 postes

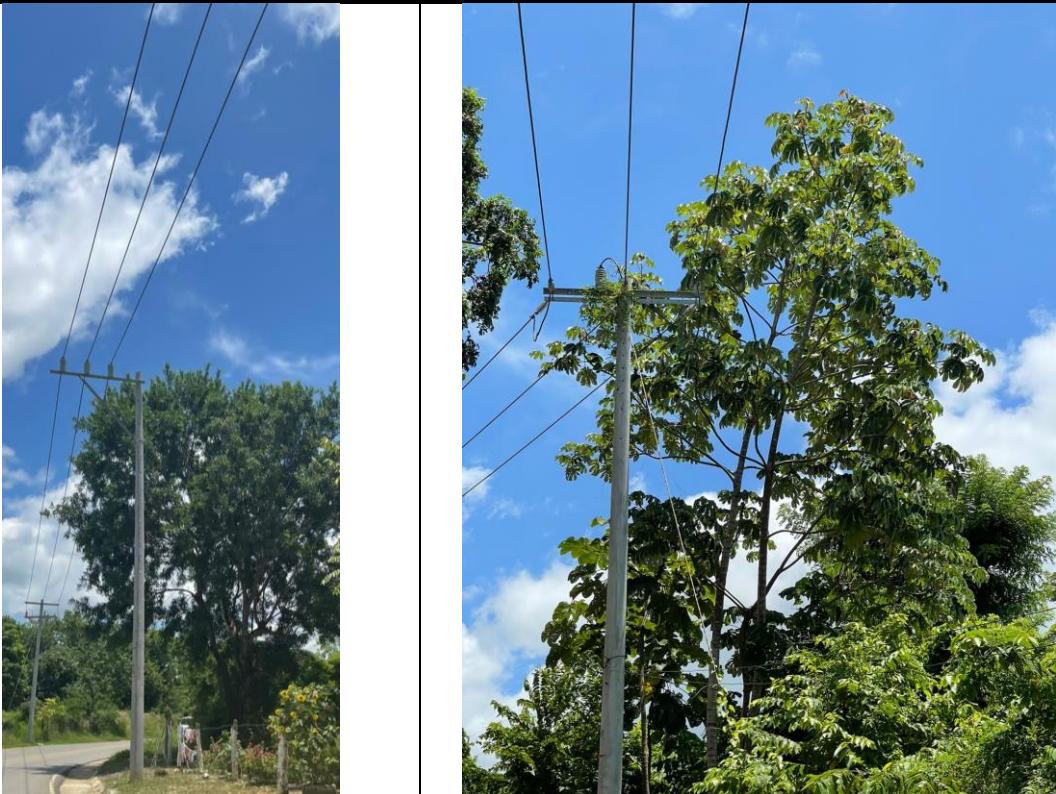
Tendido de conductor 2,4 km
