## **ANEXO 2 EVIDENCIAS**

### **SSPD – AFINIA**

#### **INFORME DE SEGUIMIENTO No. 6 SEGUNDO TRIMESTRE 2022**

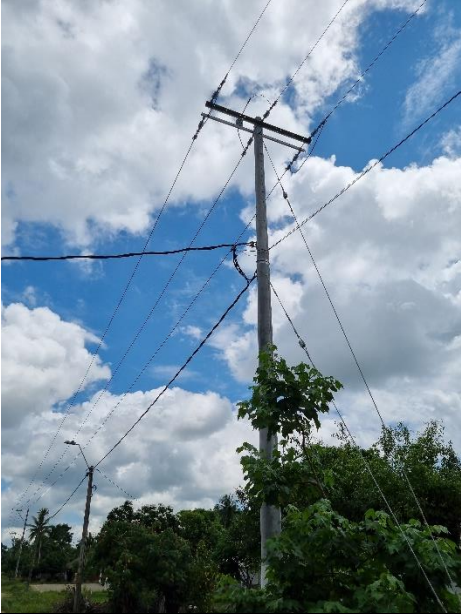
| <p>Estructura inicio cable trenzado</p> | <p>Fin cable trenzado aproximadamente 1,4 kilómetros, sector el Guineo.</p> |

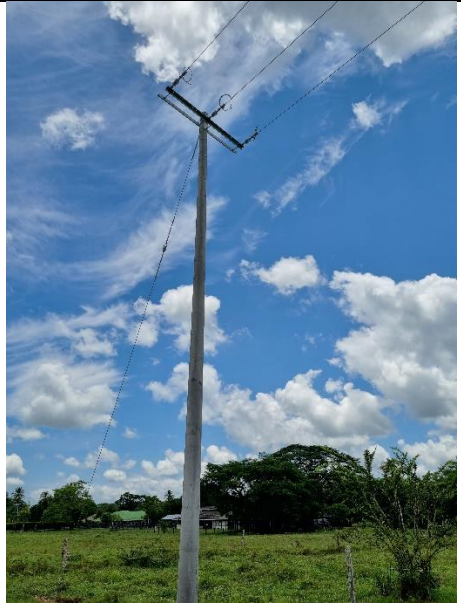
| <p>8°43'51.4"N 76°14'36.7"W, Inicio tramo AAAC 123, El limón</p> | <p>Estructura intermedia aproximadamente a 3 kilómetros del inicio</p> |

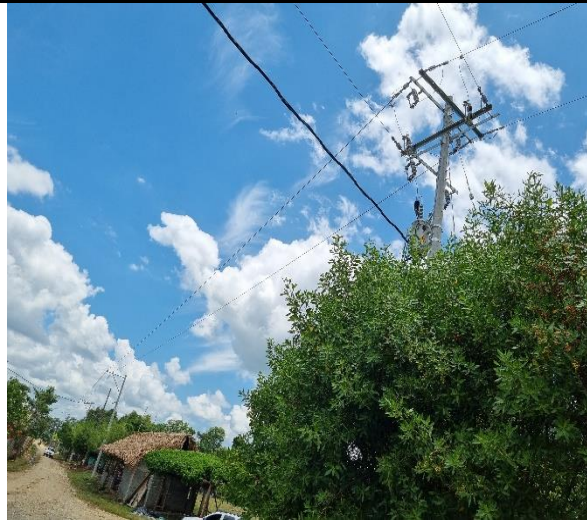
8°42'39.3"N 76°15'13.1"W Estructura fin tramo AAAC 1/0 aproximadamente 5,7 kilómetros, e inicio 0,3 kilómetros en 2 hilos 1/0, El limón

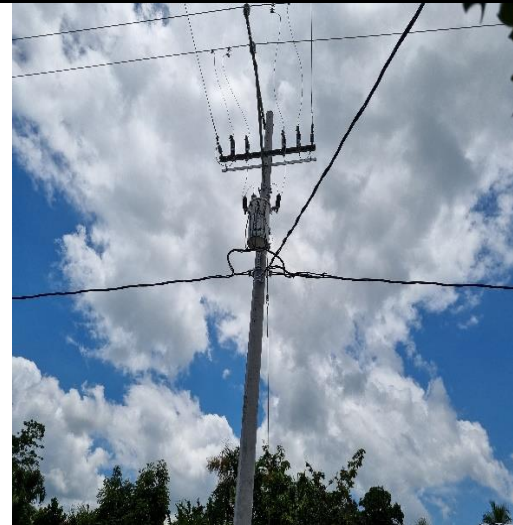
8°41'19.3"N 76°15'37.4"W Estructura Red trenzada, aproximadamente 1,2 kilómetros red trenzada.

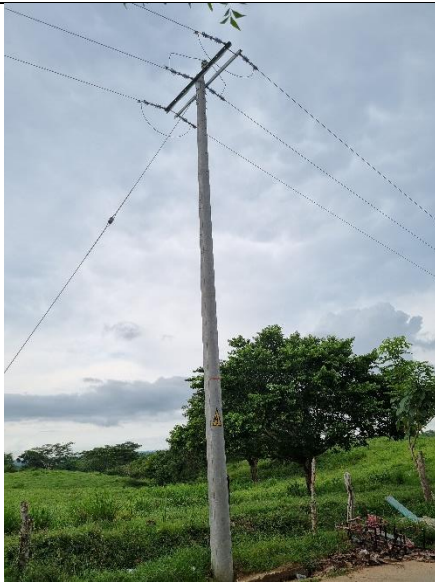
8°57'06.4"N 75°27'29.2"W Estructura inicio AAAC 123 Aproximadamente 560 metros

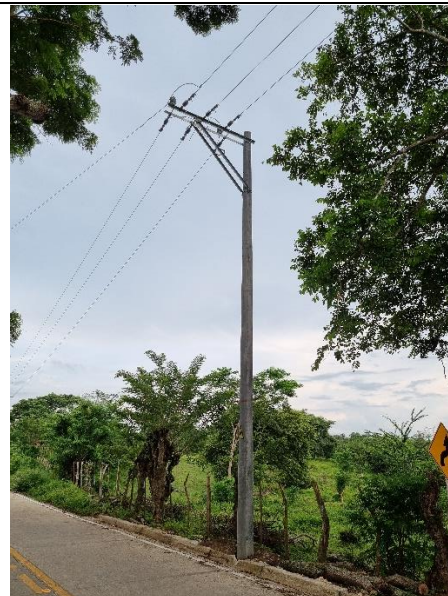
8°57'07.0"N 75°27'10.3"W Estructura final AAC 123

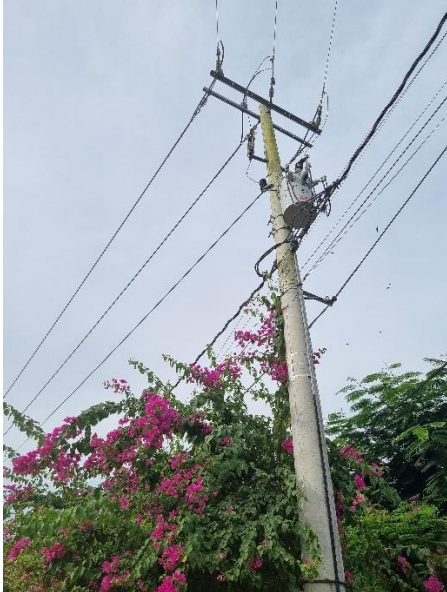
| <p>9°19'41.4"N 75°32'19.7"W, Estructura inicio tramo cable CF125</p> | <p>9°24'10.4"N 75°30'05.9"W, Estructura terminal cable CF125, aproximadamente 6,2 kilómetros.</p> |

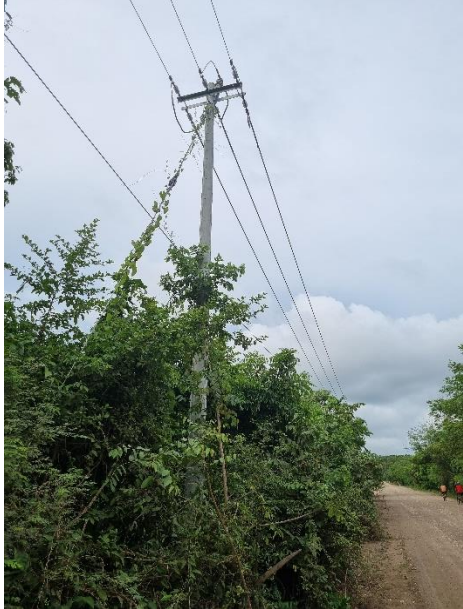
| <p>Estructura inicio 2do tramo CF125</p> | <p>9°23'49.6"N 75°30'30.4"W, Estructura fin tramo CF125, 1 kilómetro aproximadamente.</p> |

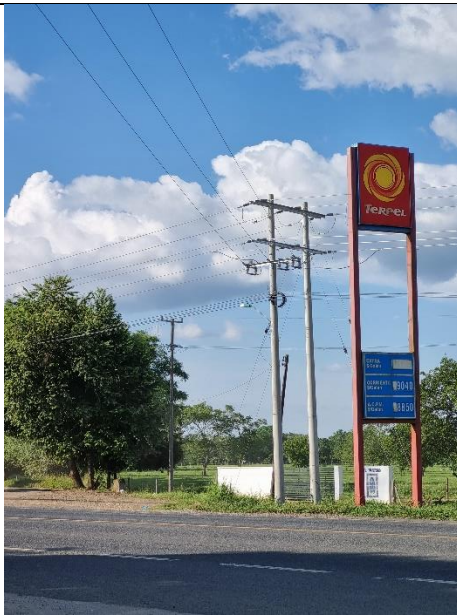
| <p>8°57'02.7"N 75°49'57.1"W, Estructura de arranque kilómetros. (130 metros conductor AAAC 123 y 750 metros cable CF63)</p> | <p>8°55'50.2"N 75°49'19.4"W, Estructura fin cable ecológico CF 63 y red trenzada aproximadamente 850 metros, inicio AAAC 123</p> |

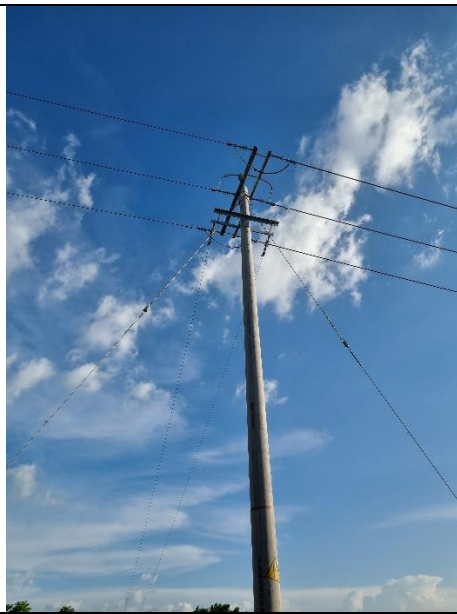
| <p>8°55'27.1"N 75°49'24.3"W, Estructura finaliza tramo AAAC 123, 1 kilómetro, e inicio tramo cable ecológico.</p> | <p>8°55'26.0"N 75°49'59.9"W, Estructura termina tramo ecológico CF63 - 900 metros e inicia AAAC 123</p> |

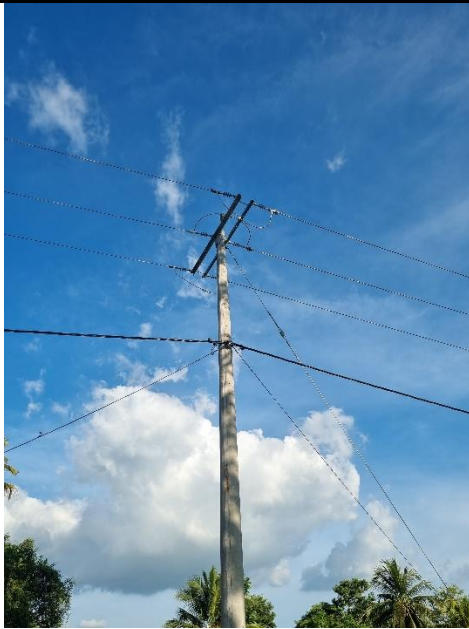
8°55'25.7"N 75°50'27.7"W, Estructura terminal cable AAAC 123, 1 kilómetro e inicio tramo cable AAAC 4/0

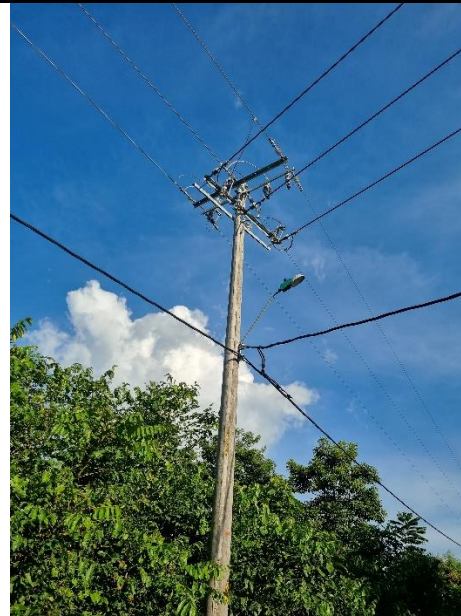
8°54'44.6"N 75°50'41.6"W Estructura terminal cable AAAC 4/0 -1.100 metros e inicio cable ecológico.

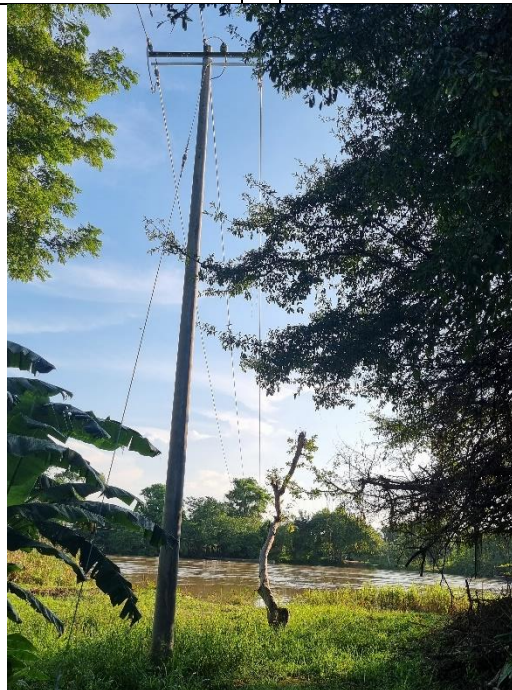
8°55'14.6"N 75°51'17.2"W, Estructura terminal cable ecológico, 2,4 kilómetros, cruce de río.

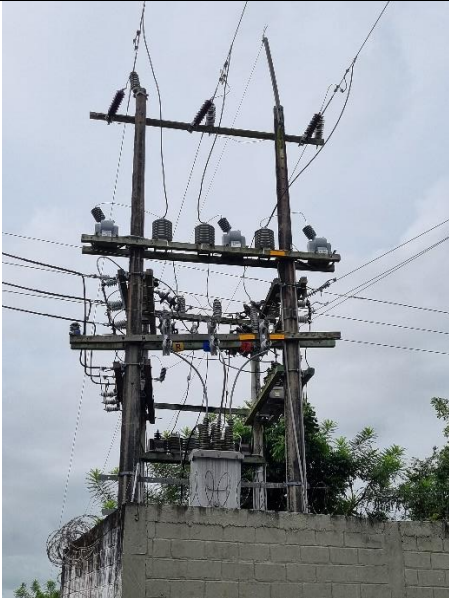
| <p>8°38'08.6"N 75°29'09.5"W, Subestación eléctrica El Viajano, arranque circuito CF125, 200 metros</p> | <p>8°38'10.1"N 75°29'05.8"W, Estructura terminal cable CF 125 en poste 12x1030, en la mitad del tramo también hay un poste 12x1030 nuevo.</p> |

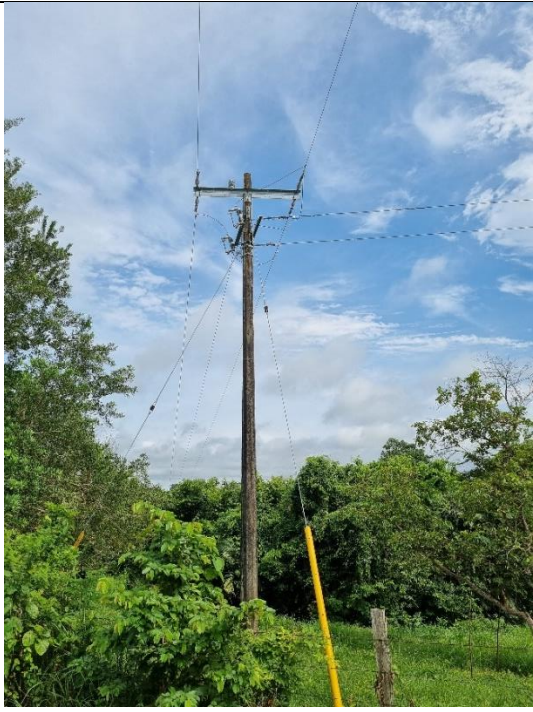
| <p>8°38'13.7"N 75°29'07.8"W, Estructura terminal cable AAAC 123, 1800 metros aproximadamente.</p> | <p>8°38'20.8"N 75°29'19.0"W, Estructura inicio tramo conductor AAAC 123.</p> |

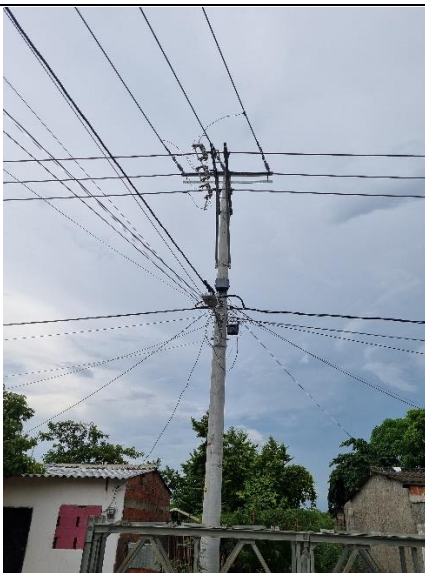
10°23'38.2"N 75°09'09.7"W, Estructura de inicio tramo conductor CF125 hacia la derecha ramal principal, adicionalmente a la izquierda tramo de 600 metros y de frente tramo de 500 metros

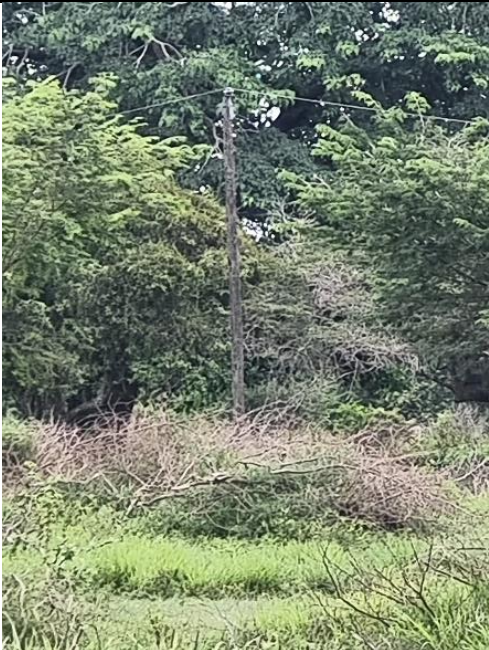
| <p>penúltima estructura en red monohilo</p> | <p>10°11'44.2"N 75°20'06.6"W<br/>Primera estructura 2do tramo línea trifásica en AAAC 123.</p> |

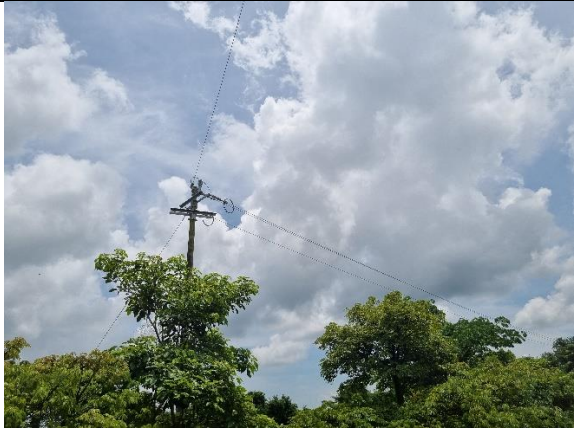
| <p>10°11'44.0"N 75°21'29.4"W<br/>Estructura fin segundo tramo reemplazo red monohilo, aproximadamente 2,6 kilómetros</p> | <p>10°11'33.9"N 75°21'52.7"W<br/>Estructura de inicio de 2 tramos de red monohilo por red trifásica<br/>Tramo 1: 500 metros<br/>Tramo 2: 7 kilómetros<br/>No se pudo georreferenciar ultimas estructuras por vía intransitable</p> |
