**INFORME DE SEGUIMIENTO A SITIOS DE
DISPOSICIÓN FINAL CON VIDA ÚTIL MENOR A 3
AÑOS**

**EMPRESAS PÚBLICAS DE DABEIBA S.A.S E.S.P.
“RELLENO SANITARIO DABEIBA”**

**SUPERINTENDENCIA DELEGADA PARA ACUEDUCTO,
ALCANTARILLADO Y ASEO
DIRECCIÓN TÉCNICA DE GESTIÓN DE ASEO
Bogotá D.C., noviembre de 2018**

ANÁLISIS AÑOS 2017 y 2018

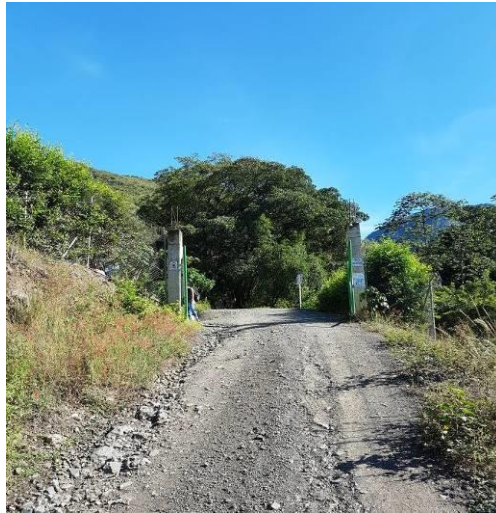
Ilustración 3. Vía externa

El tramo de vía externa tiene pendientes que oscilan entre 0-10%, está constituida por una capa de afirmado que se encuentra en buenas condiciones, observándose una buena compactación del material. Posee 5,2 kilómetros de longitud y un ancho de banca de aproximadamente 5 metros, la vía de circulación interna presenta una longitud de 152 metros desde la entrada al sitio hasta las terrazas de disposición de los residuos y un ancho de banca de 4 metros. Ambas vías se encuentran en buenas condiciones para transitar.

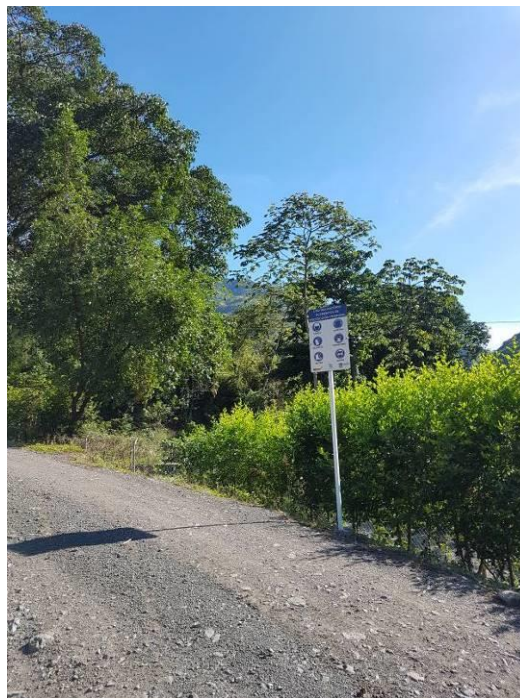
Ilustración 4. Vía interna

Al sitio se accede por la vía que conduce la vereda puente de Uramo, es de carácter público y la vía tiene sectores en trocha, se identificó una vía interna de ingreso, esta se encuentra en material terreo y posee canales perimetrales en concreto sin obstrucciones.

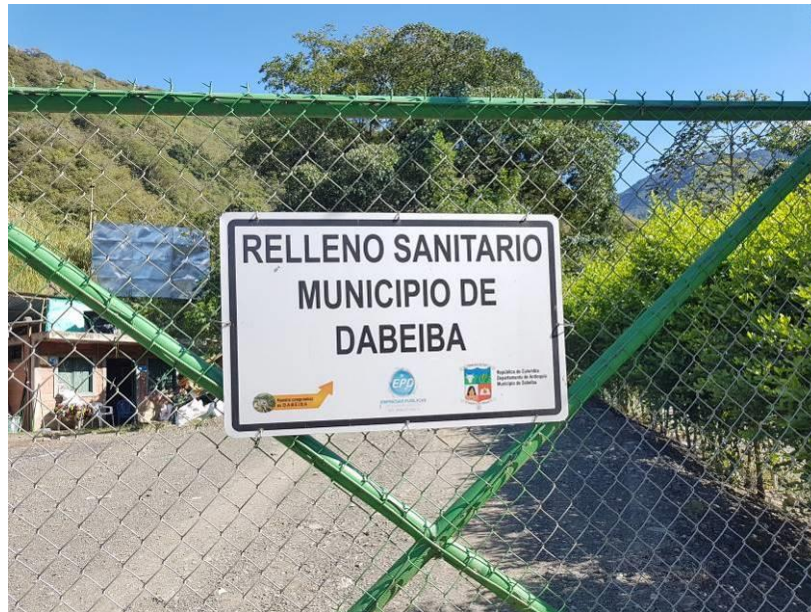
Ilustración 2. Valla informativa

En la entrada del sitio se observó una valla que contiene el nombre del sitio de disposición final y el nombre de la empresa, sin embargo, no se evidencia la capacidad de disposición en un lugar visible. Con esto se estaría contraviniendo lo establecido en el parágrafo 4 del artículo 28 de la Resolución CRA 720 de 2015 el cual establece:

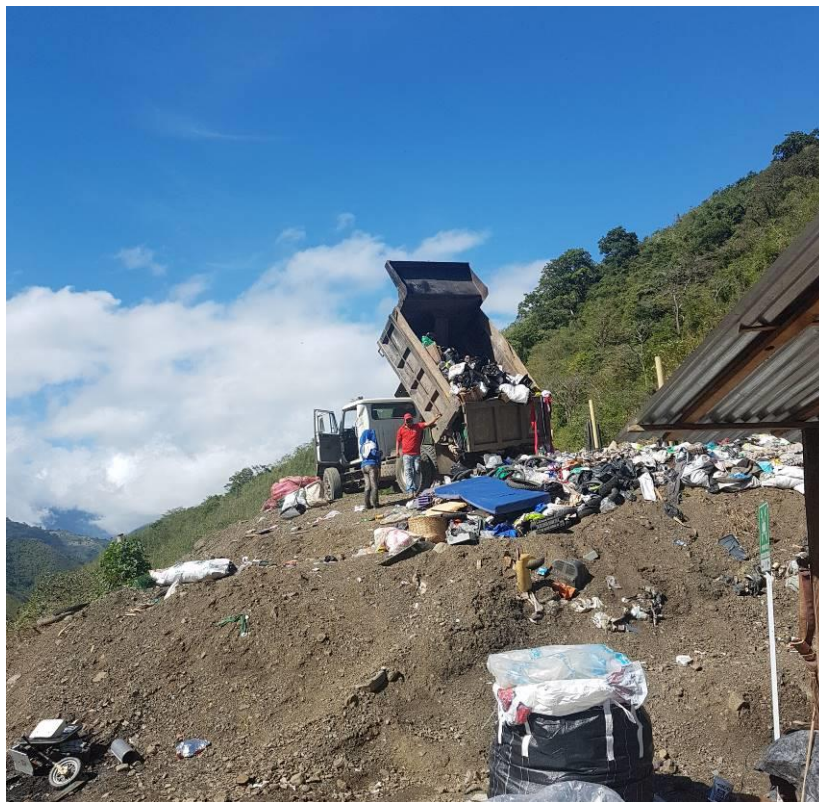
Ilustración 7. Frente de trabajo

Se identificó un frente de trabajo activo de disposición final, el sitio cuenta con una celda que se trabaja en método de trinchera, tiene unas medidas de 15 m de ancho por 48 m aproximadamente, los residuos se disponen en forma ascendente y se va agregando el material de cobertura (gravilla) no mayor a un espesor de 30 cms.

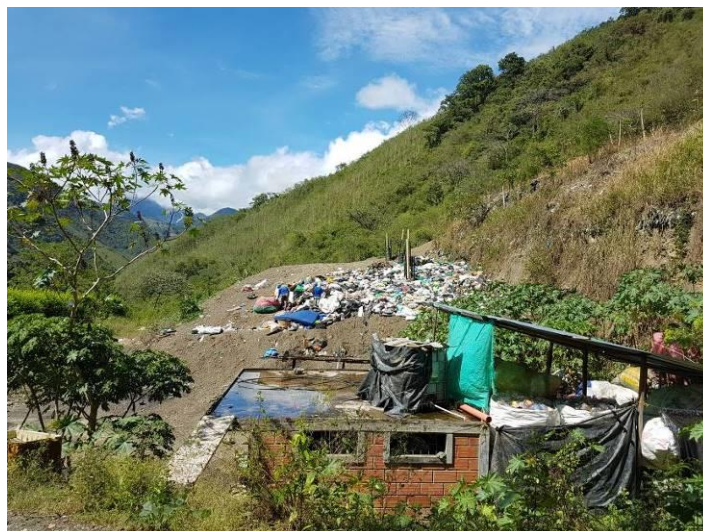
Ilustración 5. Residuos sólidos expuestos

Se observó que los residuos dispuestos en el frente de trabajo se encontraban expuestos y sin cobertura, adicionalmente se evidenciaban residuos “*inactivos*” dispersos en el sitio.

El prestador manifestó que la cobertura se realiza cada 15 días con material terreo normalmente, debido a que no cuenta con la maquinaria de trabajo, por lo que mediante un contrato, alquila una retroexcavadora para realizar la cobertura y la compactación. En consecuencia, no se realiza una cobertura diaria del material ya sea con material negro verde o con materia terreo. Lo anterior contraviene lo dispuesto en el artículo 2.3.2.3.3.1.9 Criterios operacionales del Decreto 1077 de 2015, en relación al cubrimiento diario de residuos sólidos.

Las labores de cobertura diaria de residuos sólidos se debe realizar con el objetivo de dar un buen manejo a la celda de disposición final de residuos, manejando así la exposición de estos a campo abierto, haciendo control de olores, roedores y vectores que se generan debido a la no realización de cobertura, y evitando la pérdida del paisajismo del sitio de disposición final.

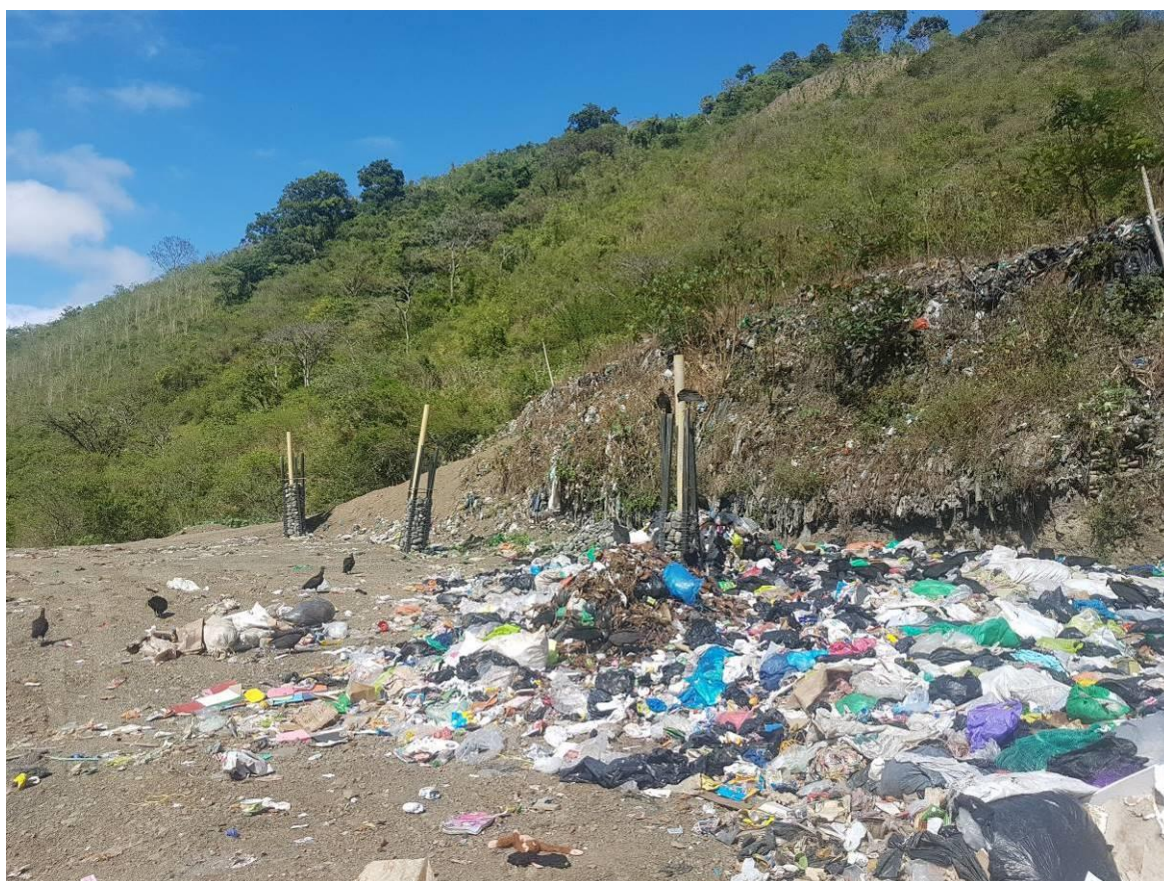
Ilustración 6. Gallinazos

El prestador informó que se realiza el control de vectores, mediante encalamiento realizado por las trabajadoras del sitio. Sin embargo, se evidenciaron moscas, de igual manera, se observó presencia de gallinazos en el frente activo de trabajo y en sobrevuelo. Lo anterior contraviene lo dispuesto en el artículo 2.3.2.3.3.1.9 Criterios operacionales del Decreto 1077 de 2015, en lo relacionado al control de vectores y roedores.

De acuerdo con los informes trimestrales que remite el prestador a CORPOURABA para el control de las moscas se vienen tratando con las labores de cobertura, aunque este método no ha sido suficiente ya que no se cuenta con cobertura diaria lo cual permite que se desarrolle el ciclo reproductivo de esta, para ello se han venido realizando fumigaciones quincenales en celdas de disposición final, malla perimetral y caseta, controlando de esta manera la proliferación de estos vectores con Bañogan®.

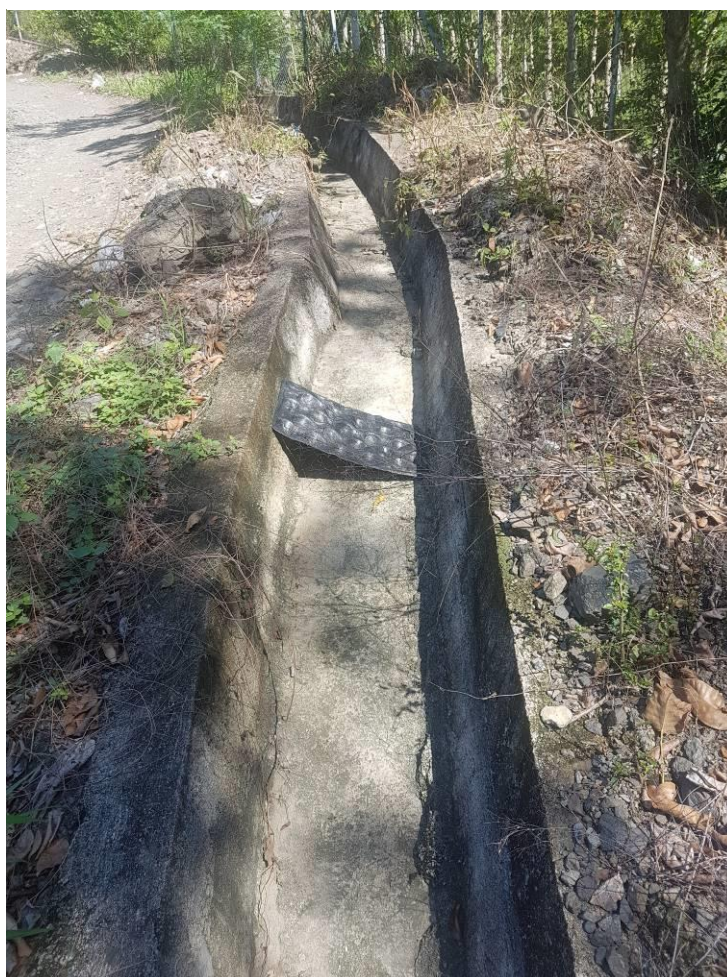
Ilustración 11. Canales de aguas lluvia

El sitio cuenta con canales perimetrales para evitar que las aguas lluvias y de esorrentía ingresen al frente de trabajo en concreto, no se encuentran obstruidos y las trabajadoras realizan mantenimiento a las cunetas.

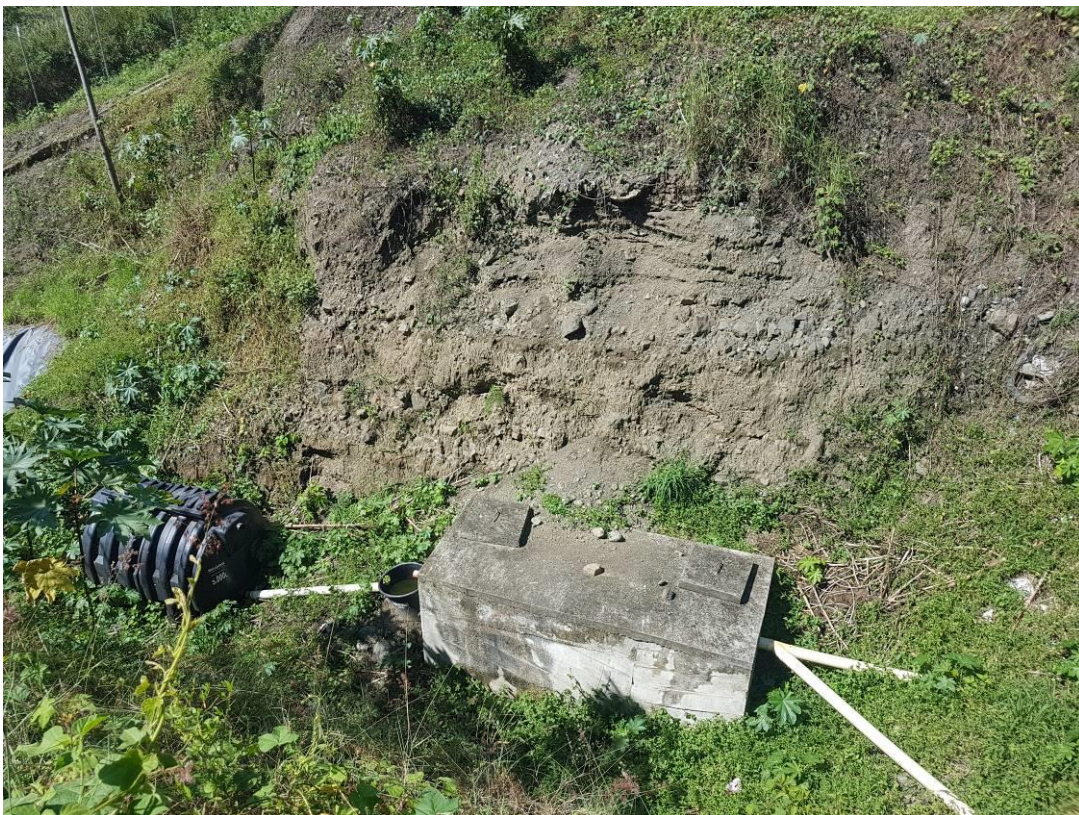
Ilustración 7. Planta de tratamiento de lixiviados

En cuanto al tratamiento de estos, el sitio de disposición final cuenta con una planta de tratamiento de lixiviados con las siguientes unidades: tanque, filtro FAFA y una laguna de oxidación. Sin embargo, no se encuentra en funcionamiento, el prestador informó que es debido a que la mayoría de estos se evaporan y existe una baja producción.

A su vez, el plan de manejo establece que *“no se observa la circulación de estos lixiviados, lo que no significa que no existan, solo que se produce una mínima cantidad favorecida quizá, por factores climáticos. Gracias a las condiciones mecánicas del suelo, no se identifica la capacidad de daño de estos líquidos en la zona directa de influencia”*

Sin embargo, se requiere que a través de los estudios que se están realizando para tramitar la licencia ambiental con CORPOURABA, se informe si los lixiviados producidos por la masa de residuos si se direccionan al filtro de espina de pescado, o en su defecto se pueden estar presentando fugas que presuntamente pueden estar afectando a las áreas circundantes y cuerpos de agua subterráneos o superficiales.

- Debido a la baja producción de lixiviados, se requiere que se informe si los lixiviados producidos por la masa de residuos si se están direccionando al filtro de espina de pescado, o en su defecto se pueden estar presentando fugas que presuntamente pueden estar afectando a las áreas circundantes y cuerpos de agua subterráneos o superficiales.

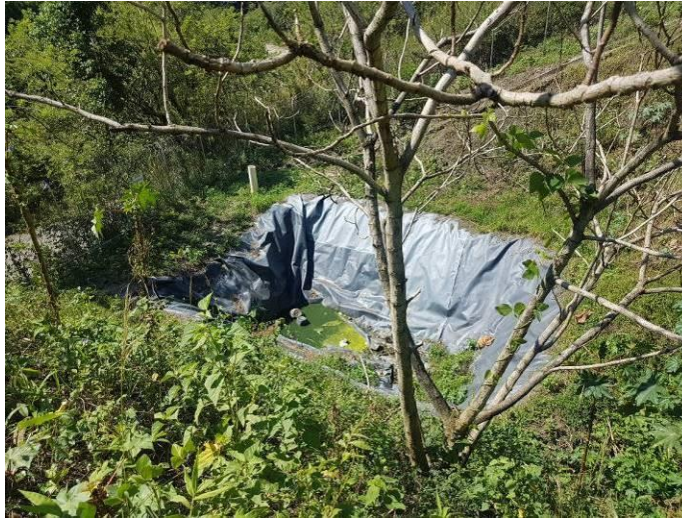
Ilustración 8. Pondaje

La laguna tiene unas medidas de 9 m de largo, 6 m de ancho y una profundidad de 2,5 m. equivalentes a una capacidad de 135 m³.

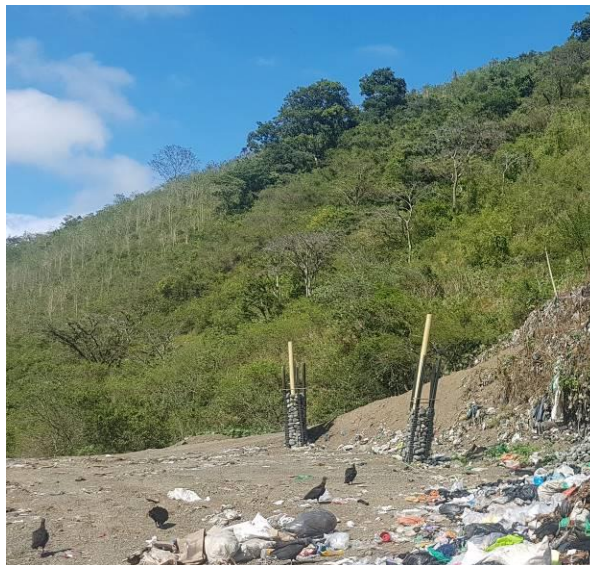
Ilustración 9. Chimeneas

El sitio cuenta con 9 chimeneas, las cuales están hechas en estacones de madera, alambre de púas, tubo de PVC corrugado de 8" y piedra, las cuales están en funcionalidad. Sin embargo, la chimenea que se encontraba próxima a la zona de tratamiento de lixiviados perdió su posición vertical.

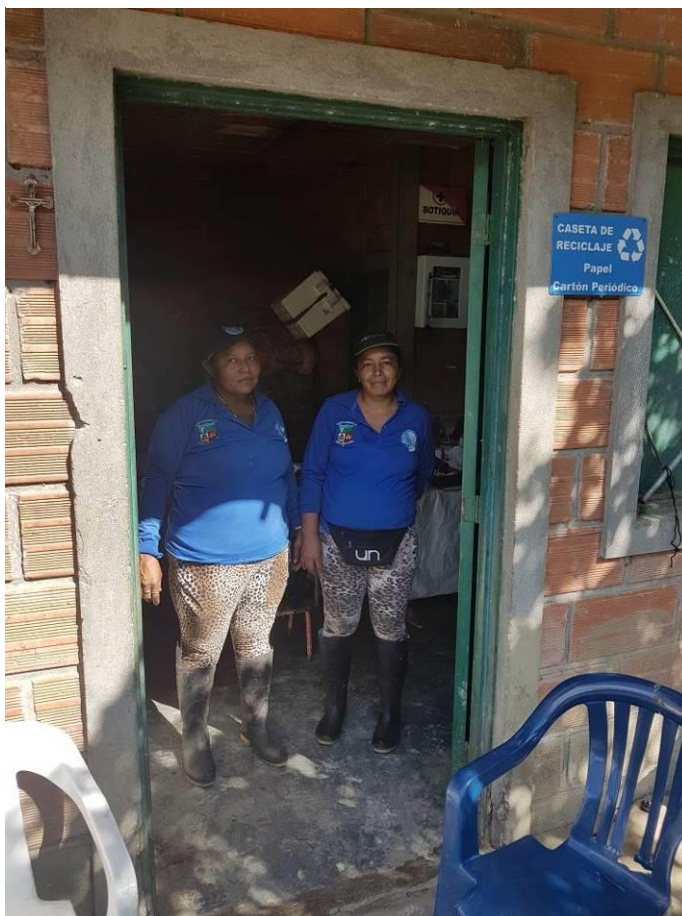
Ilustración 17. Trabajadoras

Al momento de la visita se observó a las trabajadoras con elementos de seguridad como: guantes, uniforme, botas y gorra, sin embargo no cuentan con gafas de seguridad.

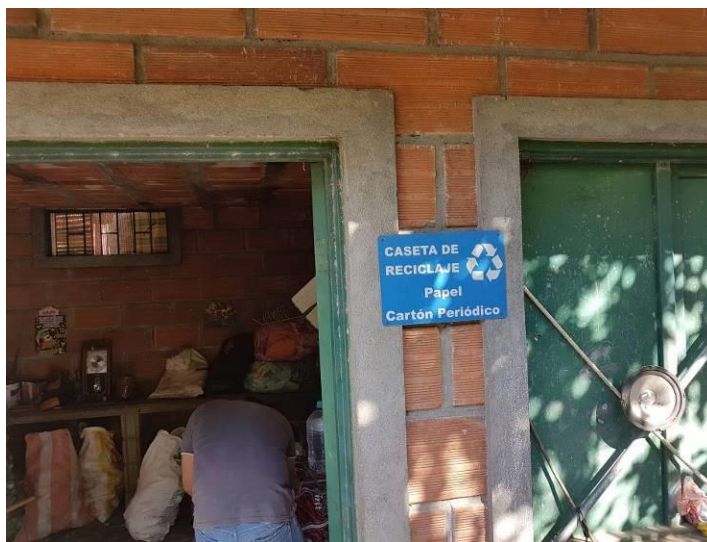
Ilustración 12. Caseta de reciclaje

Durante la visita no se observó la presencia de recicladores en el frente de trabajo. Sin embargo, las trabajadoras del sitio realizan la actividad de recuperación de material aprovechable de manera frecuente. Lo anterior, genera un presunto incumplimiento del artículo 2.3.2.3.6.23 del Decreto 1077 de 2015, en relación con la restricción a la recuperación en rellenos sanitarios.
