INFORME DE LAVADO DE PLANTA DE POTABILIZACION DE AGUA

Puerto Salgar Cundinamarca, 19 Diciembre 2017

El día 29 de Noviembre de 2017 se realizó el lavado general de la PTAP Alto Buenos Aires.

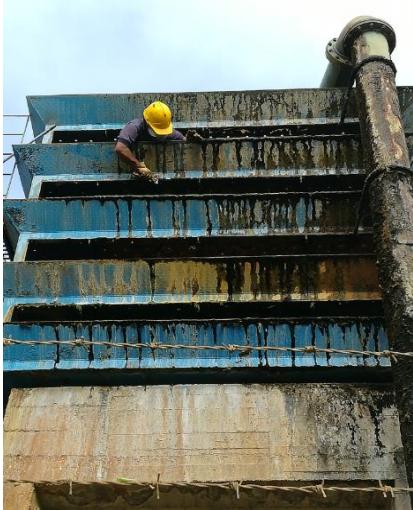
Fuente, tomada desde la torre de aireación.

El proceso de lavado de la torre de aireación se realizó restregando las bandejas con cepillo, espátula y zebra, luego se enjuago con la finalidad de remover el hierro y sedimentos adheridos a las paredes de dichas bandejas.

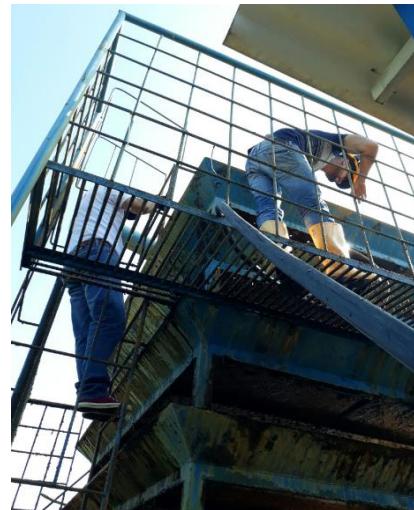
Fuente, tomada desde la torre de aireación.

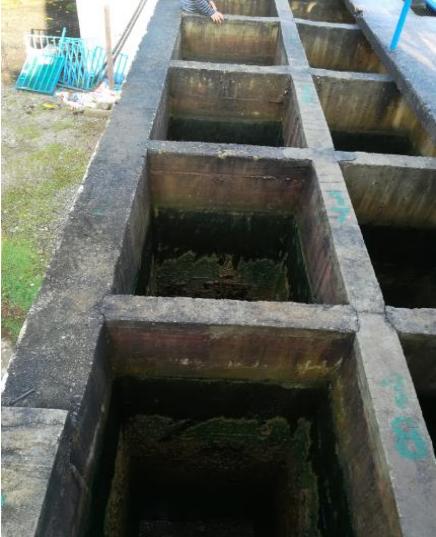
Fuente, tomada desde los tanques de flocculación.

El sistema de floculación de la planta de tratamiento de agua potable está conformado por 18 compartimientos o celdas donde el agua realiza un movimiento ascendente-descendente, entre funcionamiento y funcionamiento se genera una decantación de lodos en el fondo del sistema. El lavado inicio restregando las paredes, los pisos y el cono de mezcla rápida usando escoba, cepillo y una hidrolavadora de alta frecuencia.

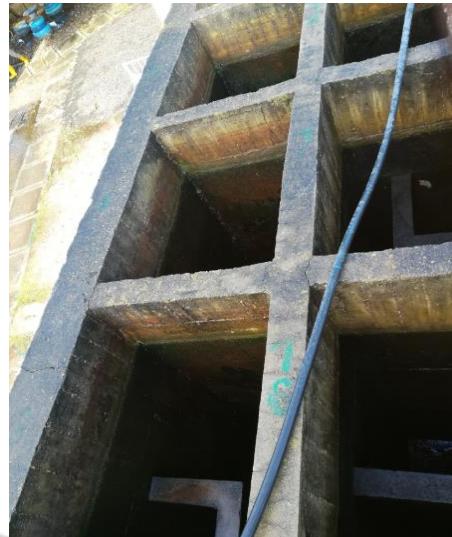
Fuente, tomada desde los tanques de

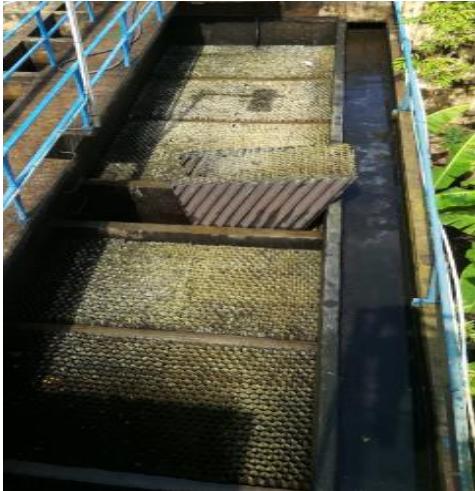
Fuente, tomada desde el Sedimentador.

Se hace el lavado con agua a presión, se realiza raspado, refriego o cepillado de las paredes, es necesario ingresar a la unidad para verificar que no hayan quedado lodos acumulados en el fondo, de ser así, se hace necesario extraer todos los lodos de la unidad hasta que esta, esté totalmente limpia, se debe verificar que las placas o laminas ABS tipo colmena, estén en la posición ideal (65° de inclinación) de no ser así se debe corregir, realizado esto se procede al llenado de la unidad.

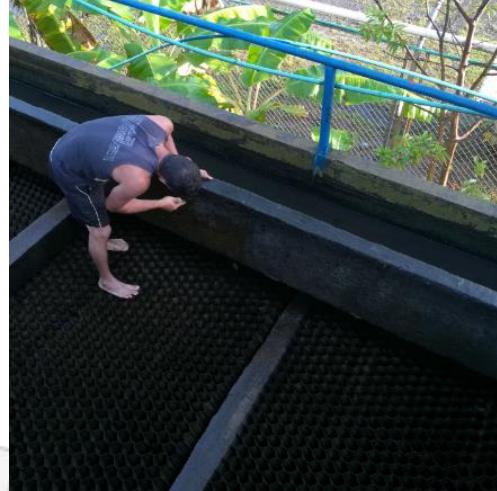
Fuente, tomada desde el Sedimentador

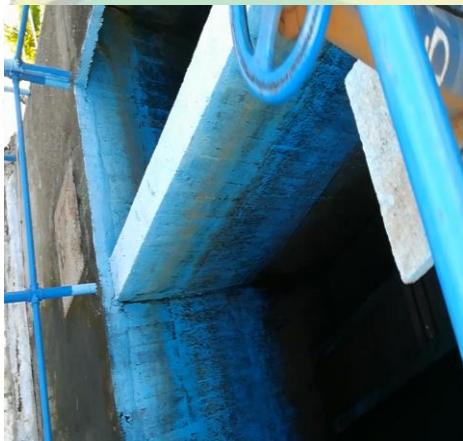
Fuente, tomada desde los lechos filtrantes.

Este tanque debe lavarse de la misma manera que los anteriores, solo que las paredes se restrieguen hasta donde el nivel del filtro lo permite, es decir el segmento de los muros que queda por encima de la antracita, cabe aclarar que el agua se evaca por la válvula de escape o purga del tanque la cual se utiliza de la misma manera para darle salida al agua después de realizar un retrolavado.

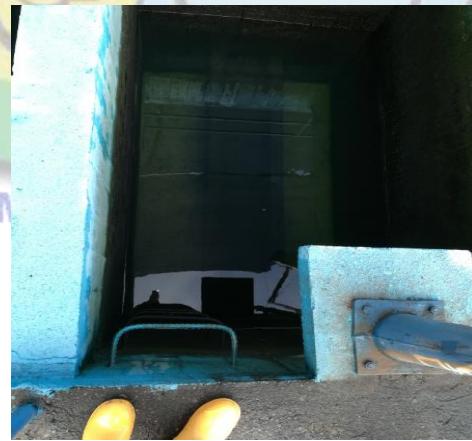
Fuente, tomada desde los lechos filtrantes.

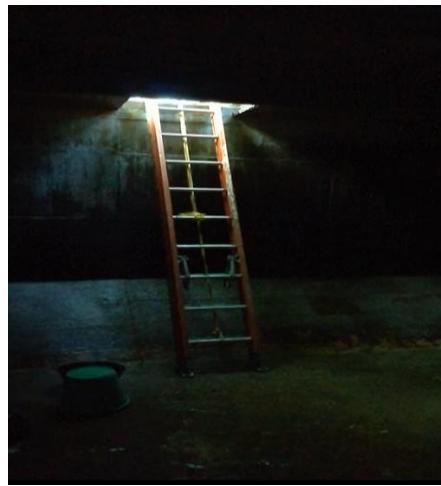
*Fuente, tomada desde el tanque
el tanque de almacenamiento.*

El tanque externo junto a la PTAP posee un sistema de purga con conexión al tanque interno de almacenamiento de allí pasa a una cámara de aducción (por medio de sistema de bombeo) del líquido y su respectiva disposición final (alcantarillado), de esta forma se realiza el vaciado de los tanques, posteriormente se dejan un nivel de agua de 15 cm de profundidad para utilizarla durante el lavado, el cual se hace restregando con cepillo las paredes y los pisos, luego se enjuaga y se adiciona solución de desinfectante (hipoclorito de sodio) por aspersión.

Una vez esté terminado el lavado del tanque se inicia el llenado del mismo, restableciendo el servicio cuando el tanque este lleno. Las actividades realizadas se anotan en la planilla de registro de lavado de tanques.

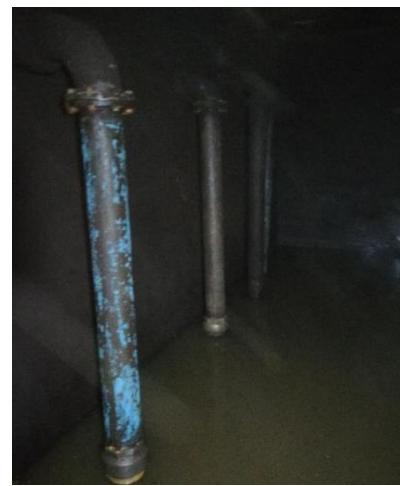
Fuente, tomada desde el tanque de almacenamiento.
