ANEXO 2

**EVIDENCIAS QUE SOPORTAN LA EJECUCIÓN DE LAS ACTIVIDADES
EVALUADAS CON LOS INDICADORES**

1 EVIDENCIAS - INDICADOR PARCIAL 1.1 EJECUCIÓN DE INVERSIONES ORIENTADAS A LA CALIDAD DEL SERVICIO EN EL SDL APROBADAS EN EL PLAN DE INVERSIÓN.

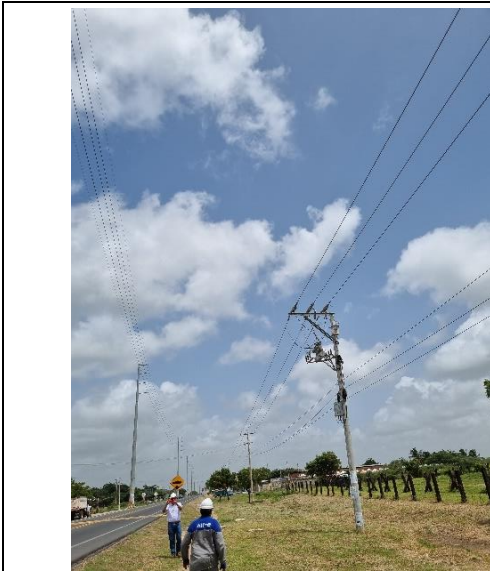
CIRCUITO MAICAO

11°23'01.0"N 72°16'11.0"W , Cambio conductor y estructuras

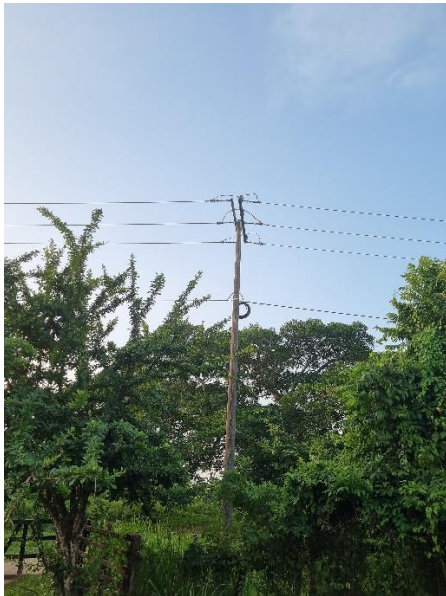
Cambio línea del centro, AAC 312,8 -
350 metros

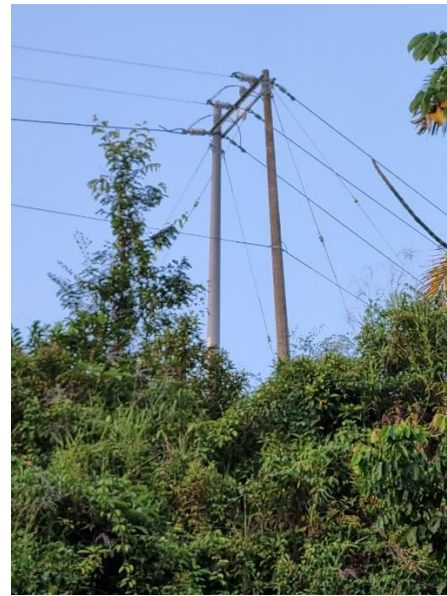
Termina tramo cambio conductor por
123,3 AAC 350 metros e inicia cambio
conductor por 312,8 AAC

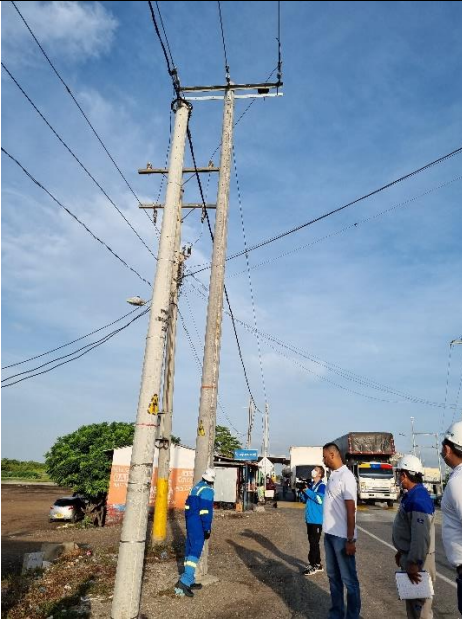
10°58'39.1"N 74°20'05.2"W
Poste de 14 x 1324

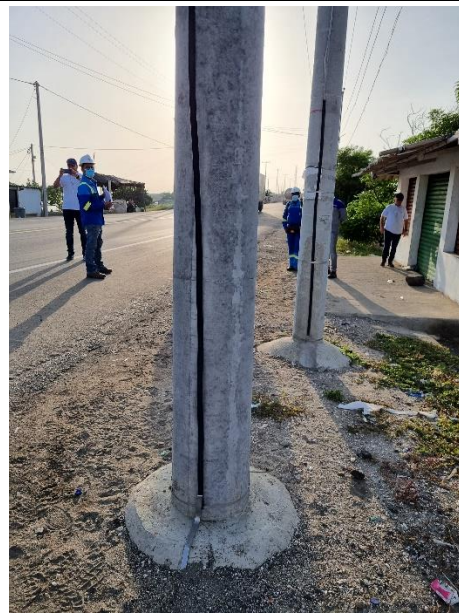
Puestas a tierra y cimentaciones

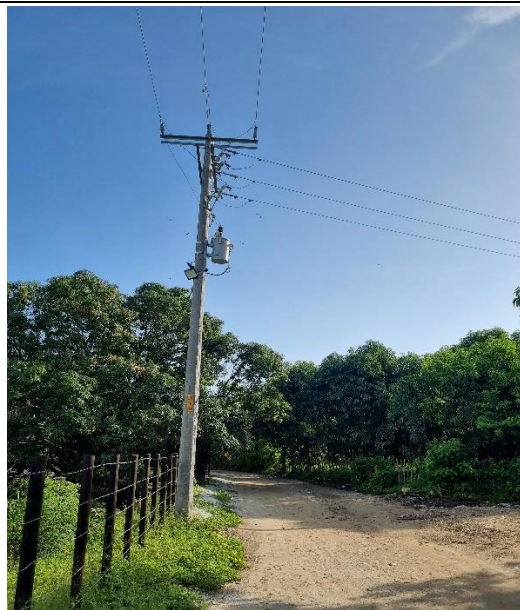
11°01'37.4"N 74°14'30.0"W
Poste de 14 x 1324

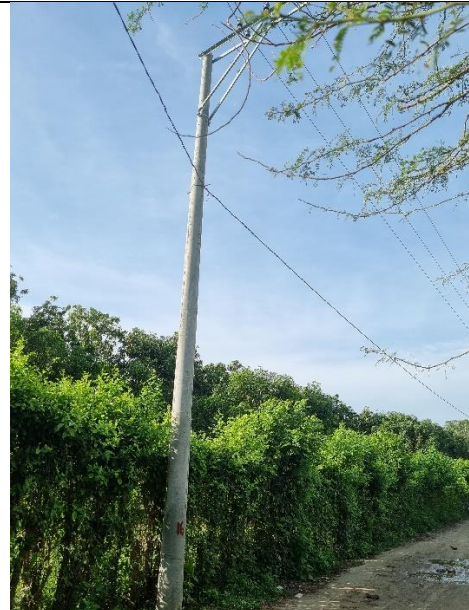
Poste 14 x 1030

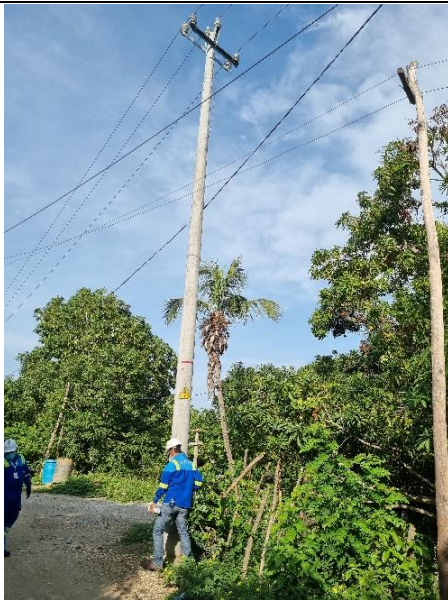
Poste 12 x 735 kg

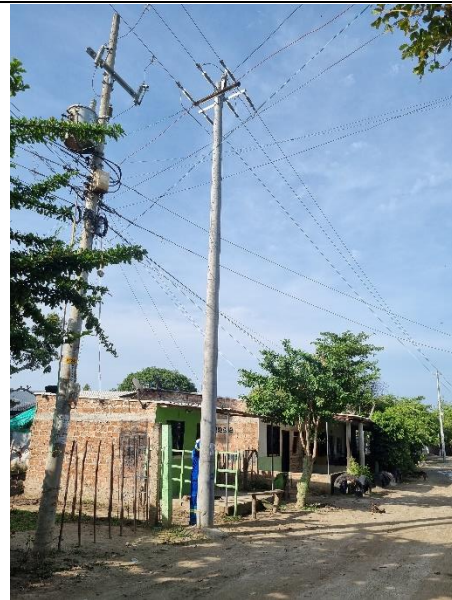
11°01'34.2"N 74°14'31.9"W
Poste 12 x 1030 Kg

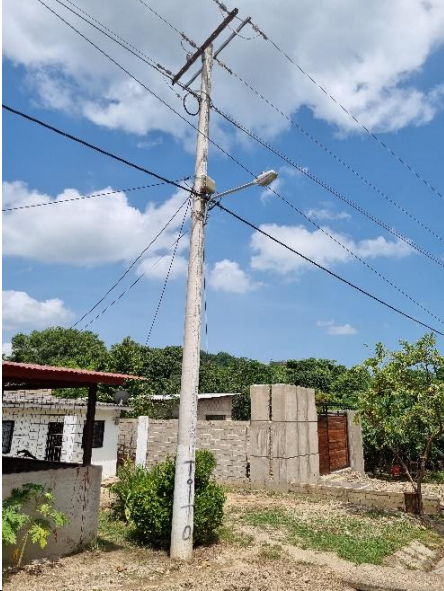
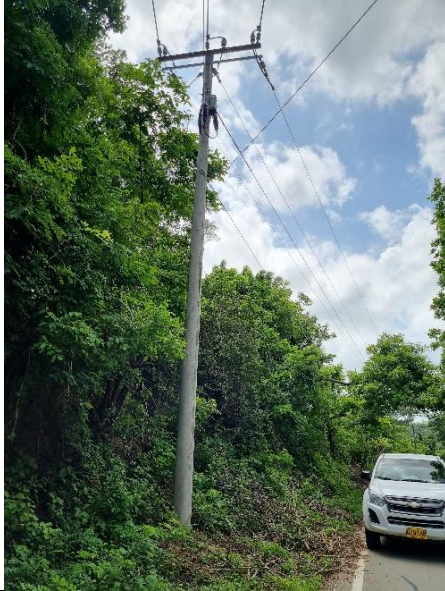
CIRCUITO EL SACO

<p>10°48'30.4"N 75°05'09.1"W Estructura arranque cable 4/0 desnudo</p>	<p>10°48'30.3"N 75°05'09.1"W Fin primer tramo cable 4/0 – 350 metros</p>

<p>10°48'38.5"N 75°06'22.3"W Inicio 2do tramo cable 4/0</p>	<p>10°48'38.2"N 75°06'13.6"W Fin 2do tramo cable 4/0</p>

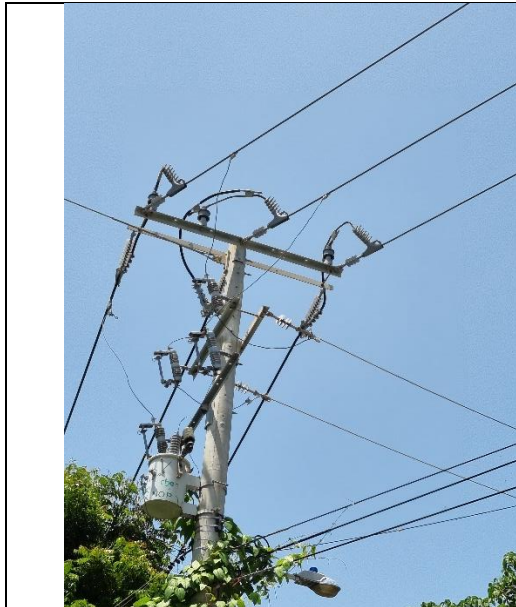
10°52'49.5"N 75°04'28.0"W
Estructura inicio cable 266 Kcmil

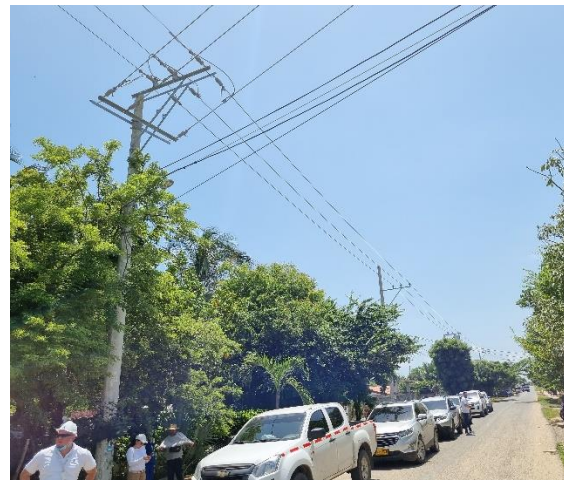
10°52'55.8"N 75°04'20.6"W
Estructura final cable 266 Kcmil- 1300 metros

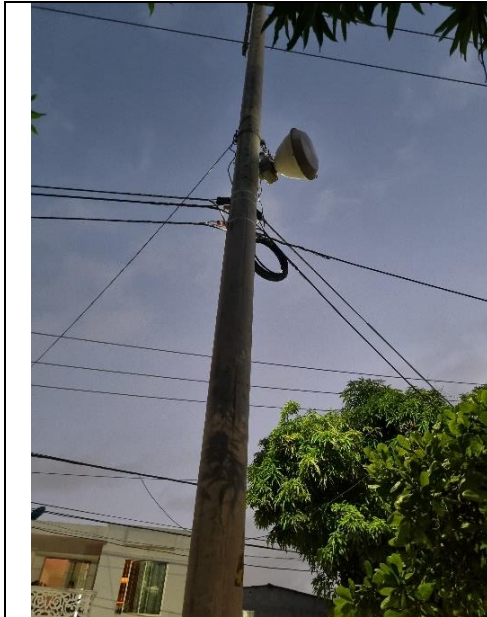
10°56'54.4"N 74°47'12.9"W
 Poste de 14 x 1324

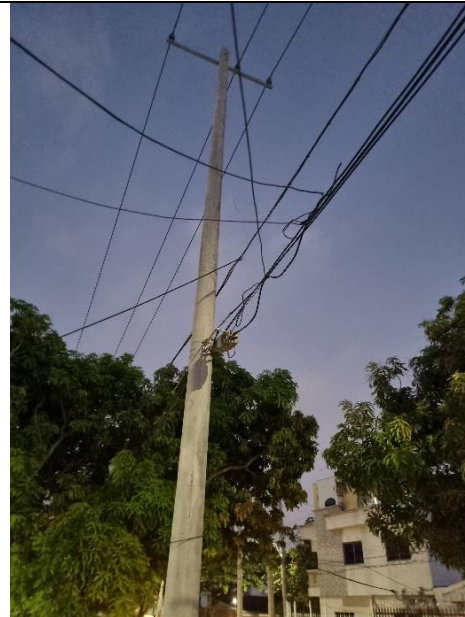
10°56'55.7"N 74°47'14.5"W
 Poste de 14 x 1030

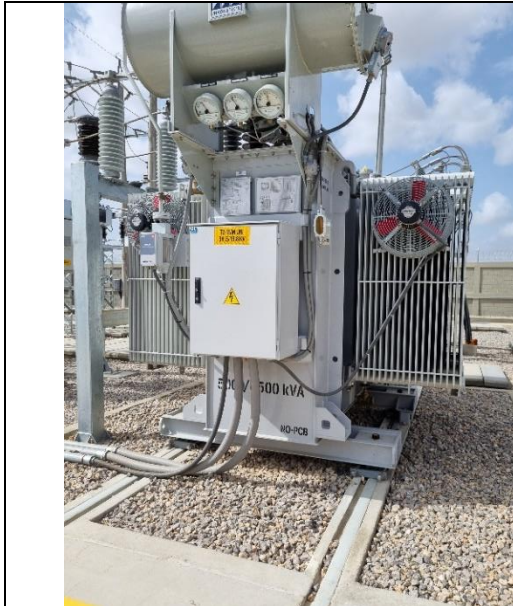
11°43'01.3"N 72°17'12.0"W
Transformador trifásico 6500 kVA

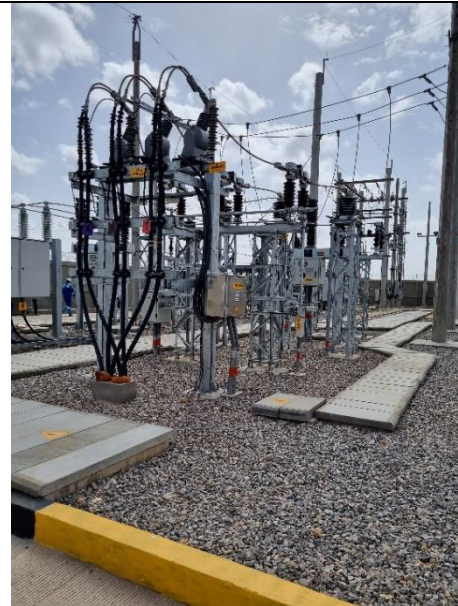
Modulo común bahía de línea convencional

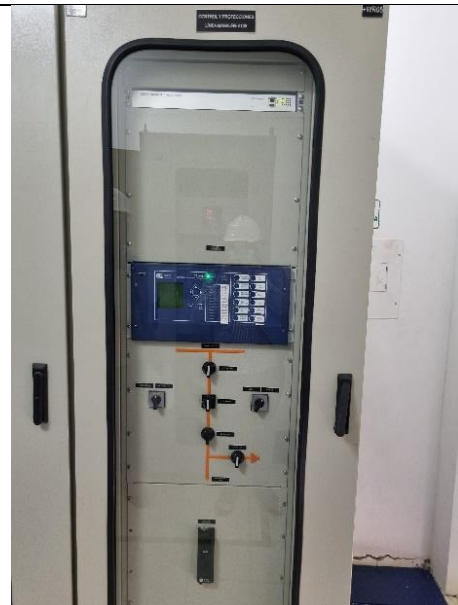
Control y protecciones bahía de línea- N3

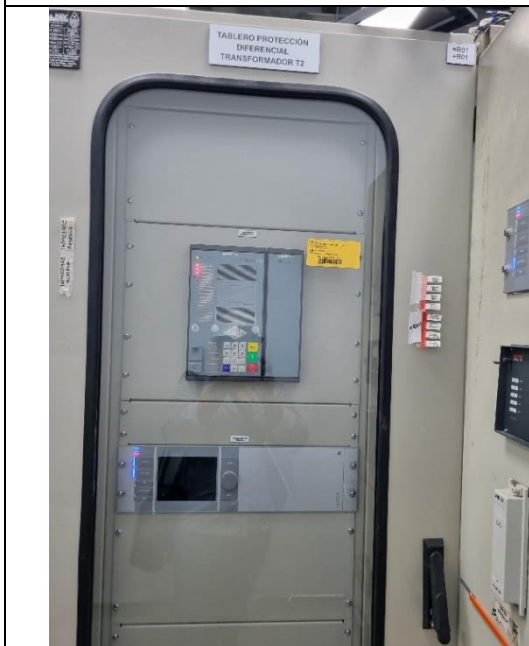
Tablero de control y protecciones bahía transformador N3- N3P2

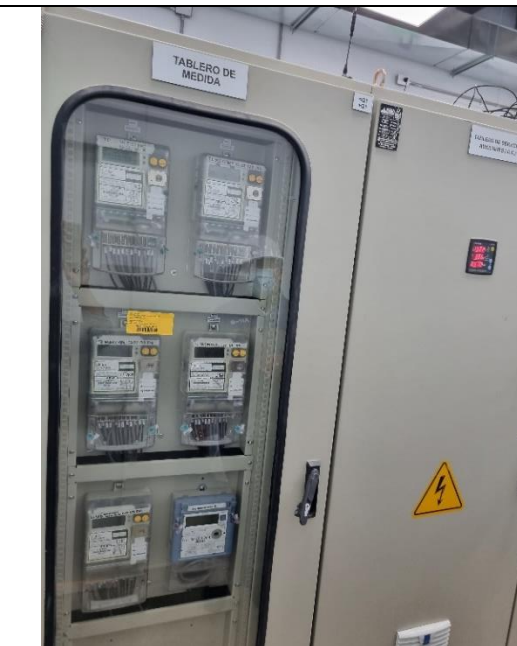
Equipo de medida N3-N3EQ1

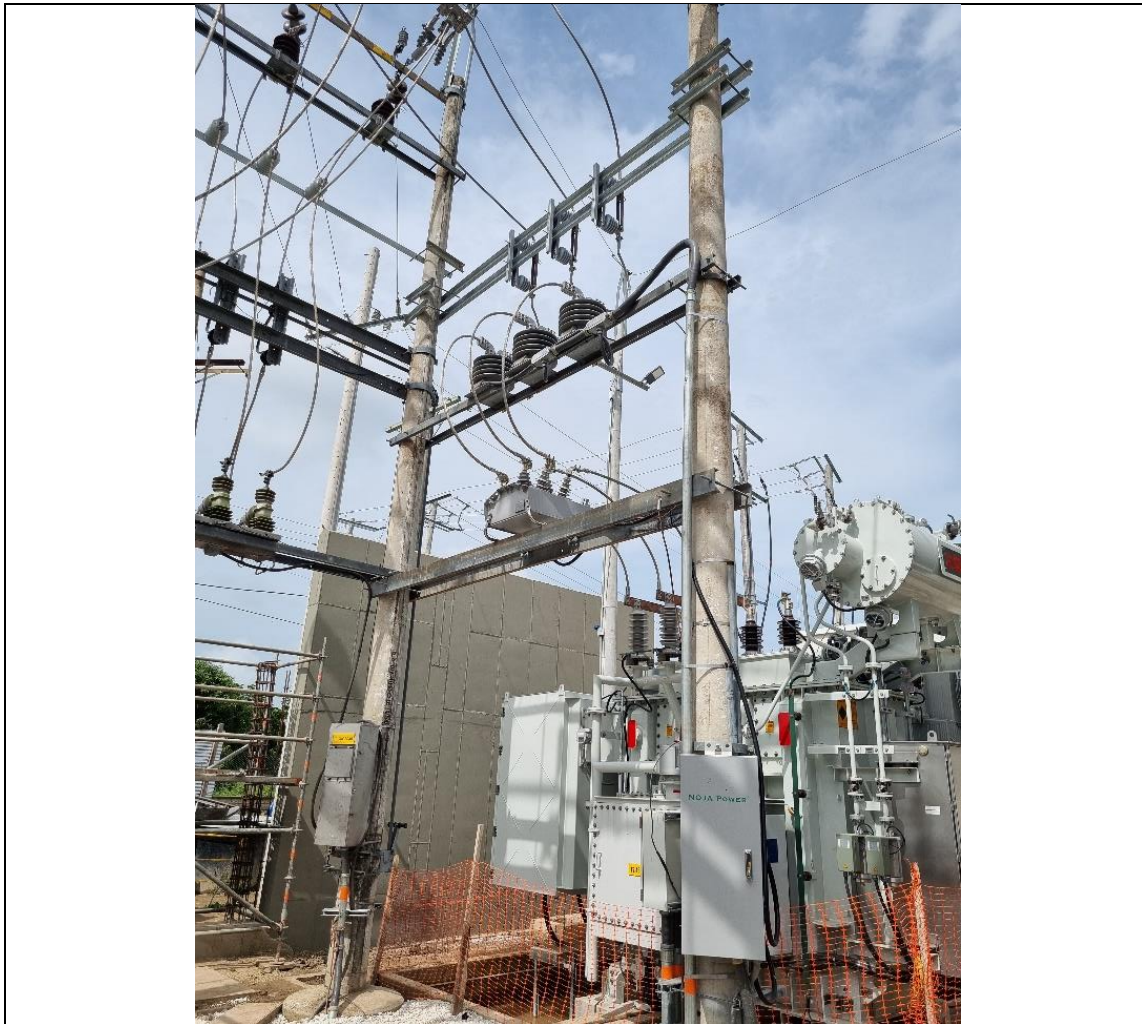
Bahía de línea – subestación Reducida N2S7

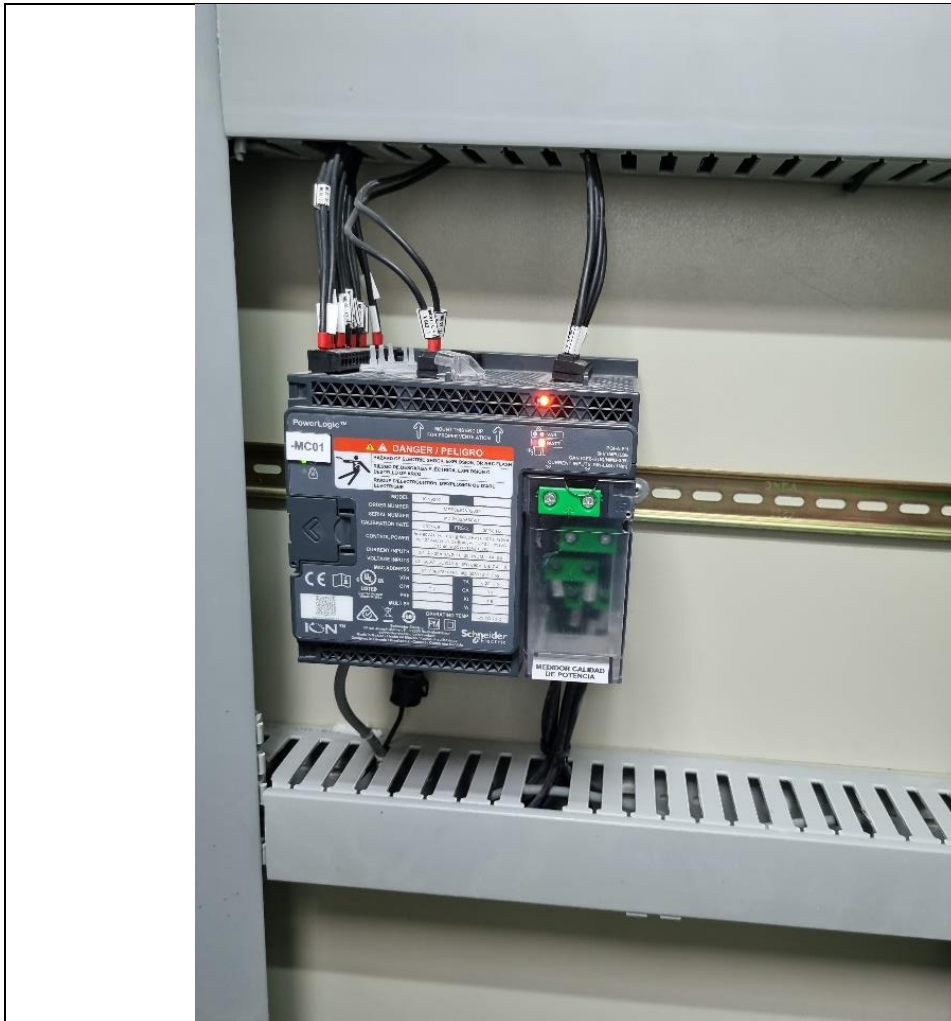
Unidad de calidad de potencia N2EQ34
