ANEXO 2

**EVIDENCIAS QUE SOPORTAN LA EJECUCIÓN DE LAS ACTIVIDADES
EVALUADAS CON LOS INDICADORES**

1. CONTINUIDAD DEL SERVICIO EN EL SDL

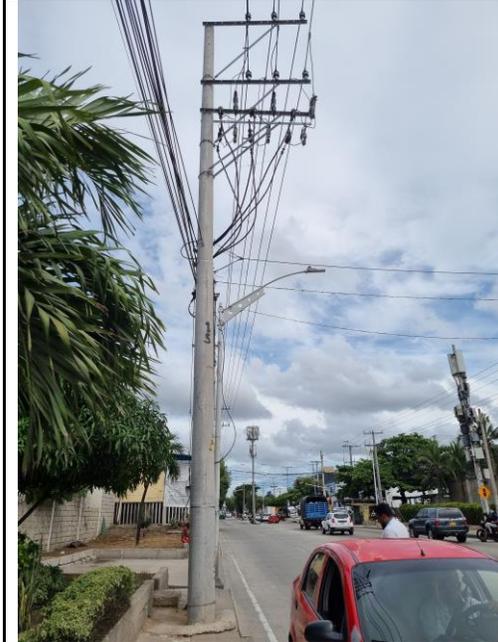
11°01'37.0"N 74°48'15.2"W, Poste de 14x1324.

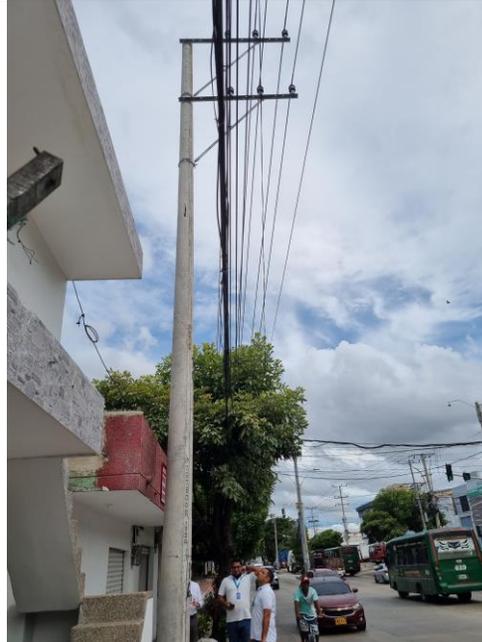
11°01'35.1"N 74°48'13.8"W, Poste de 14x1324.

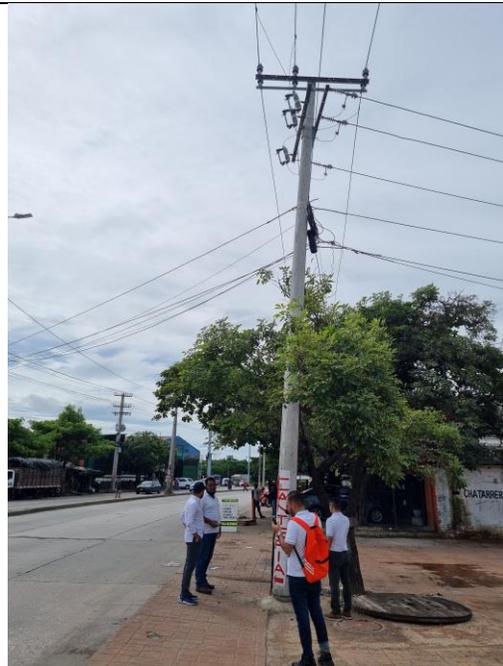
10°59'18.9"N 74°46'43.4"W, Poste de 12 x 1050

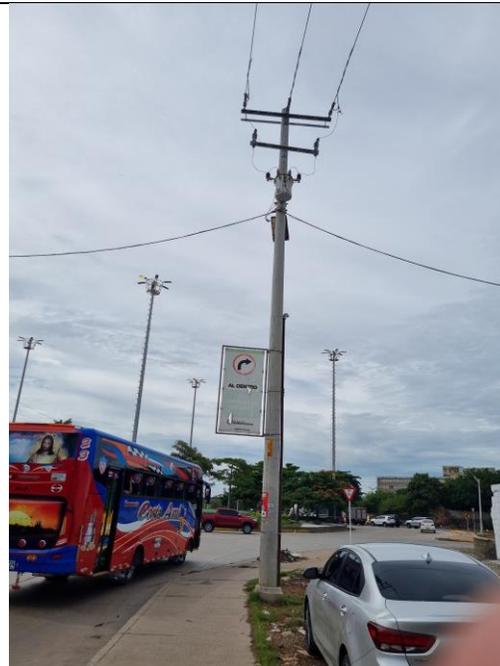
10°59'16.9"N 74°46'39.2"W, Estructura terminal tramo 6, conductor AAAC 246,9 244 ML

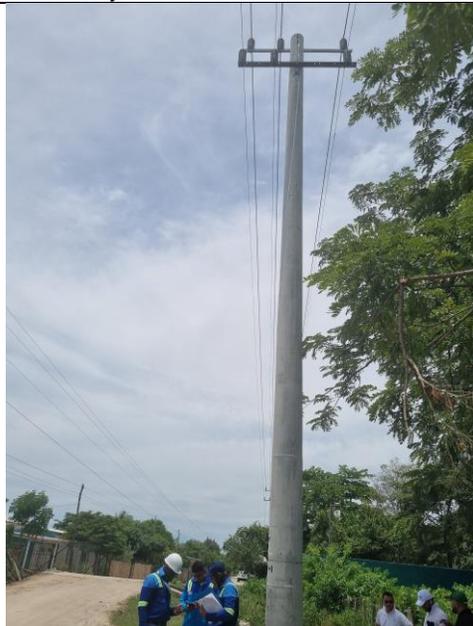
10°43'17.6"N 74°11'54.2"W, Poste de 14x2500 y SPT.

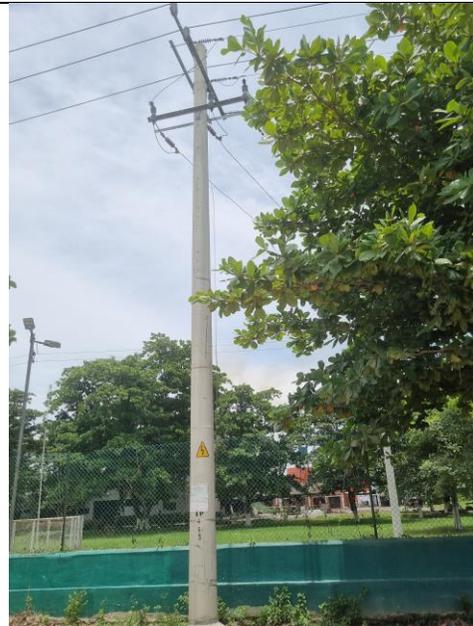
10°43'14.0"N 74°11'55.6"W, Poste de 14x2500 y SPT.

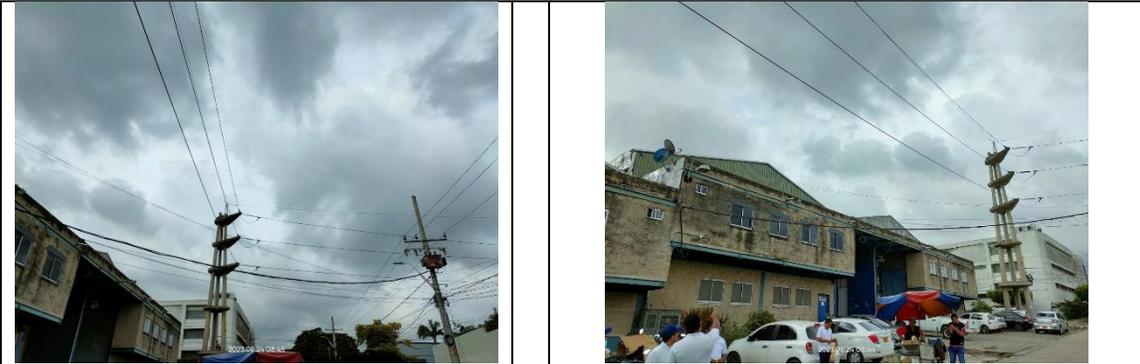
Vía 40 con carrera 67B.(Barranquilla)

AOE por proximidad a redes de AT en actividad de tendido de fibra óptica de un tercero.

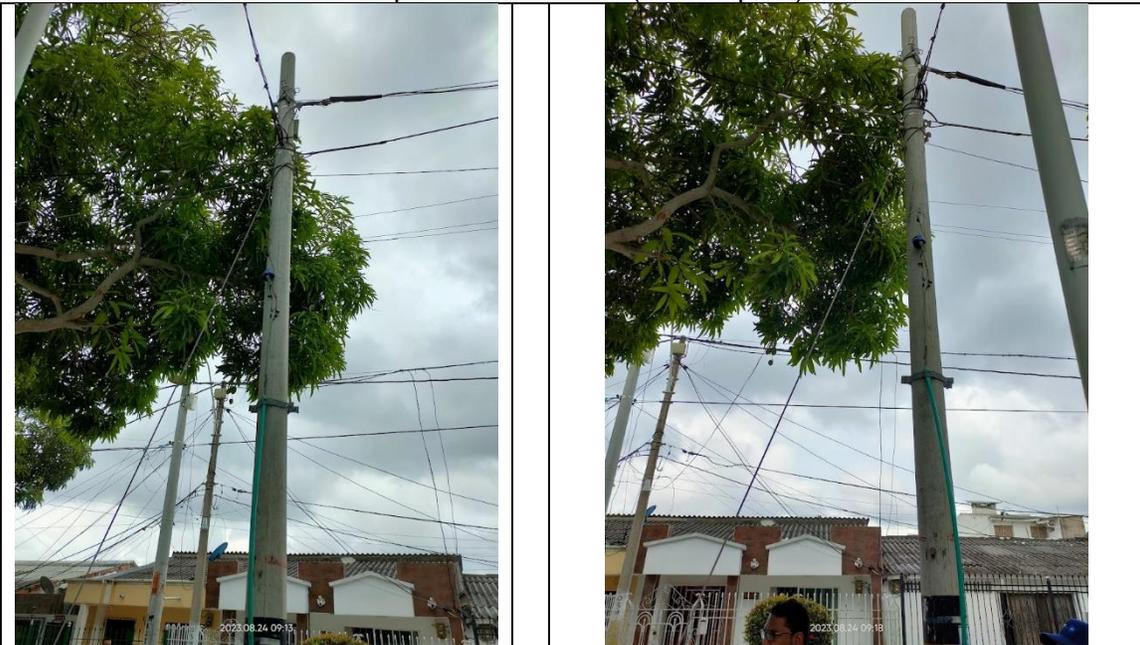
Parque de Los Burros (Barranquilla)

AOE infraestructura de tercero retenida AP aparentemente energizada

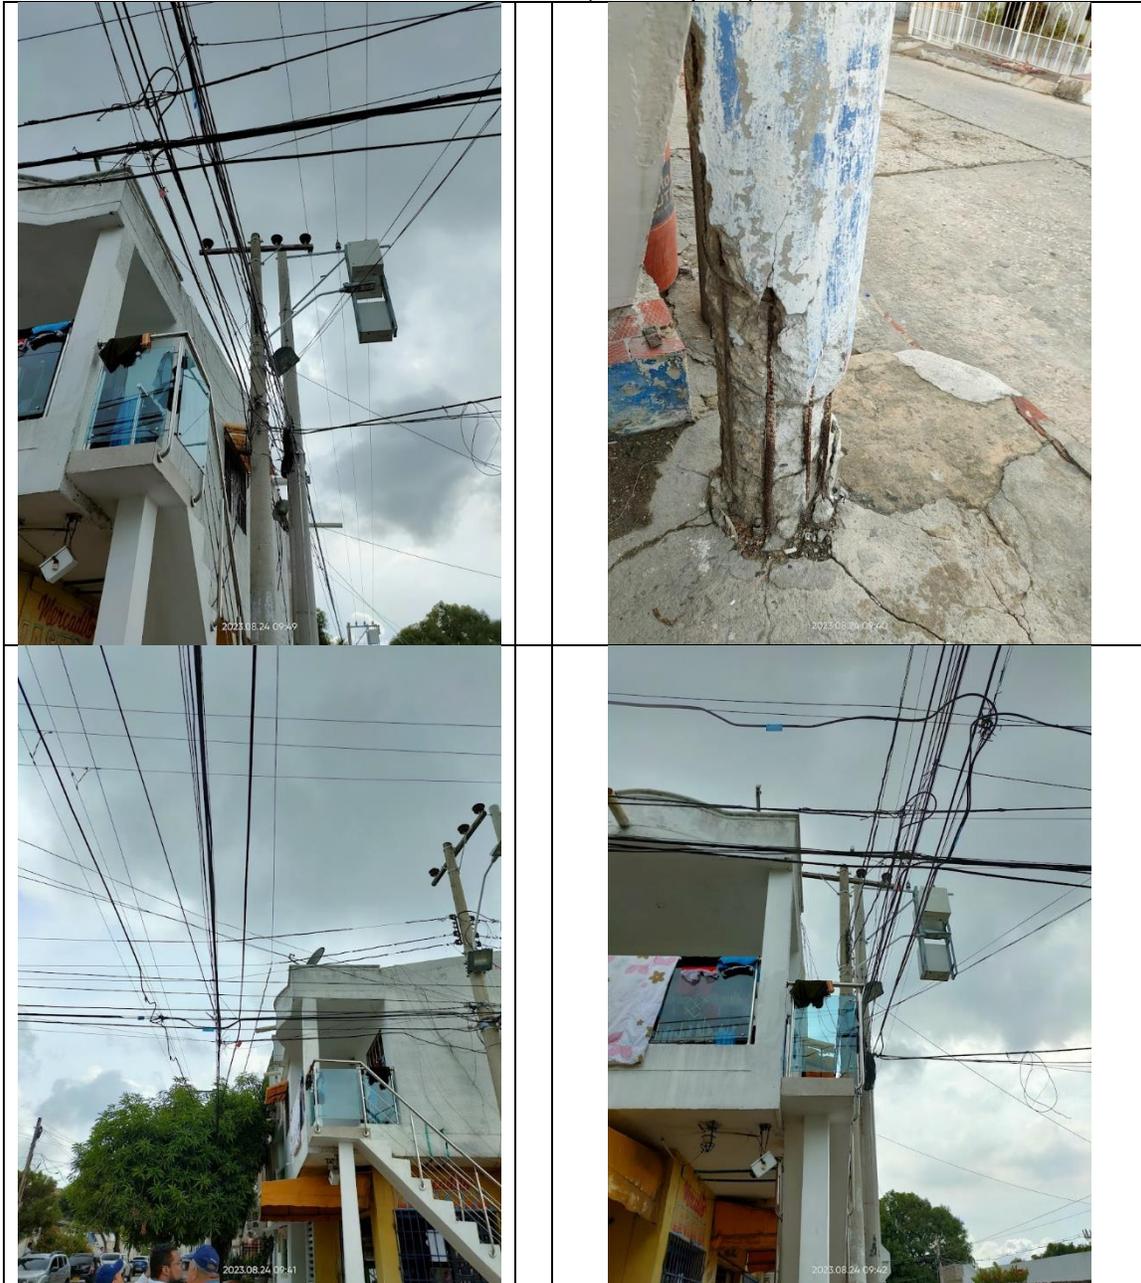
Barrio Cevillar (Barranquilla)

Apoyos en mal estado, redes de BT con violación de distancias de seguridad.

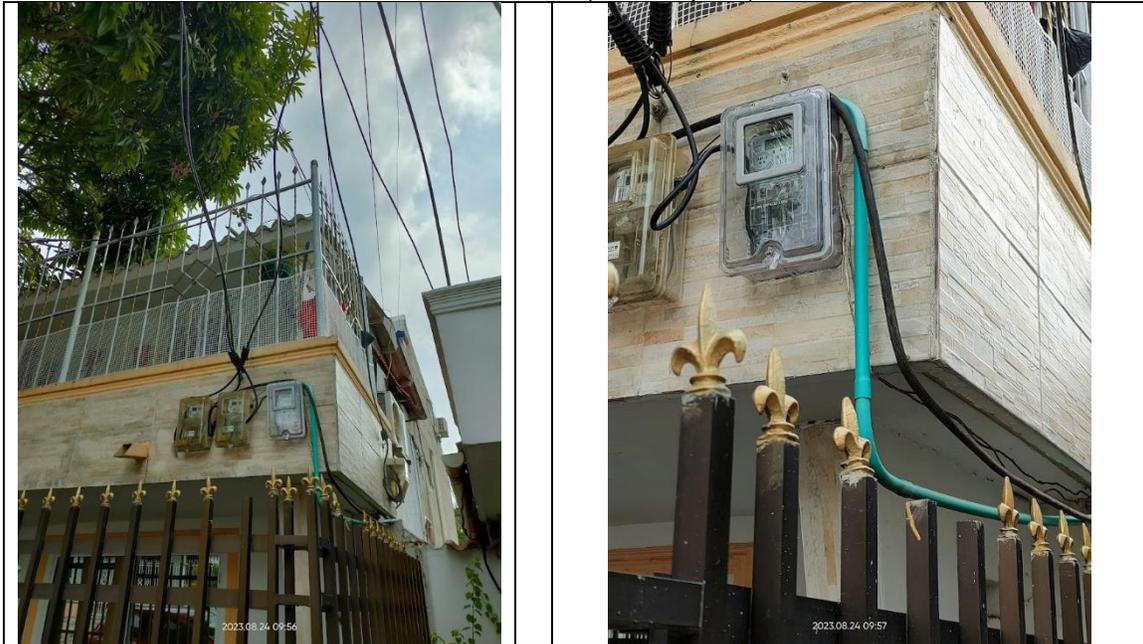
Barrio Cevillar (Barranquilla)

AOE presuntamente por conductores en mal estado aguas abajo medidor de energía.

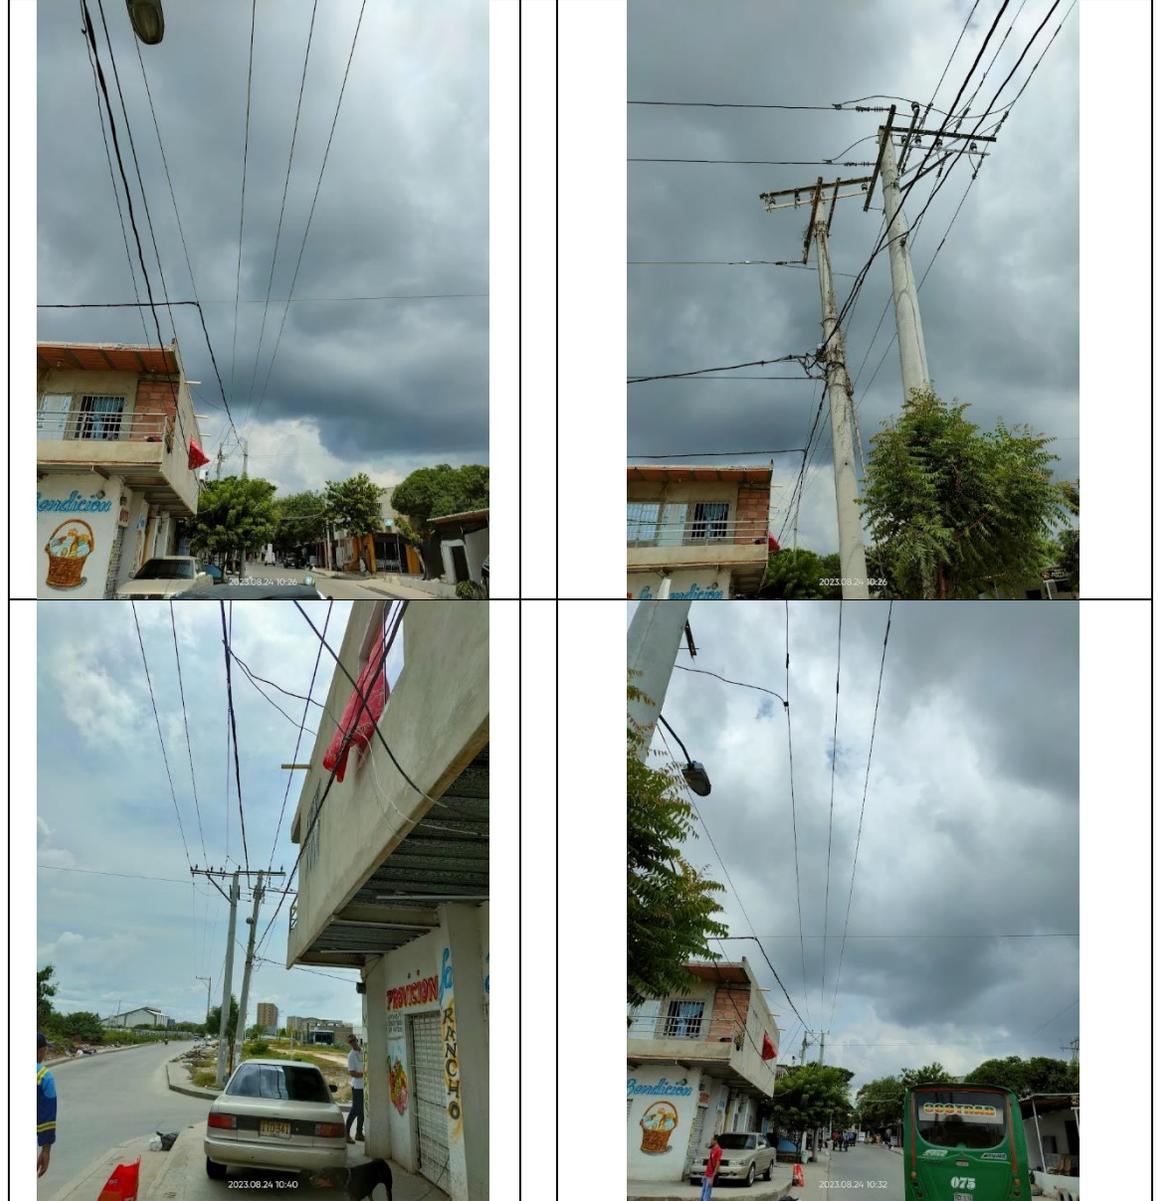
AOE sin información - Acercamiento de vivienda a red de MT la empresa traslado poste para garantizar distancias de seguridad.
