ANEXO 2

**EVIDENCIAS QUE SOPORTAN LA EJECUCIÓN DE LAS ACTIVIDADES
EVALUADAS CON LOS INDICADORES**

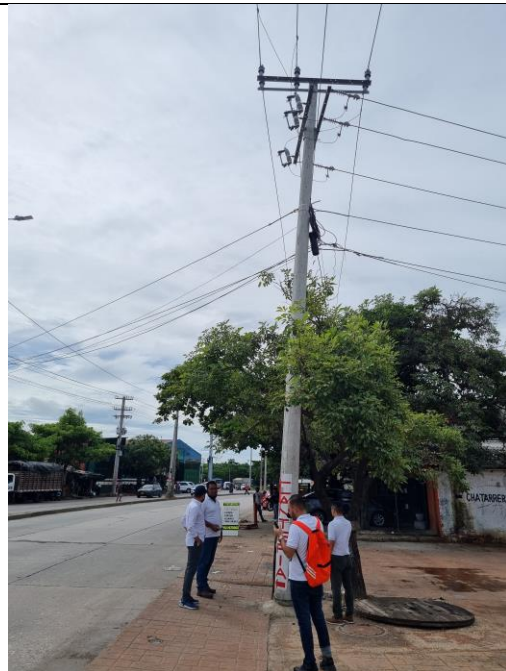
10°59'20.2"N 74°46'42.3"W, Poste de 12 x1350

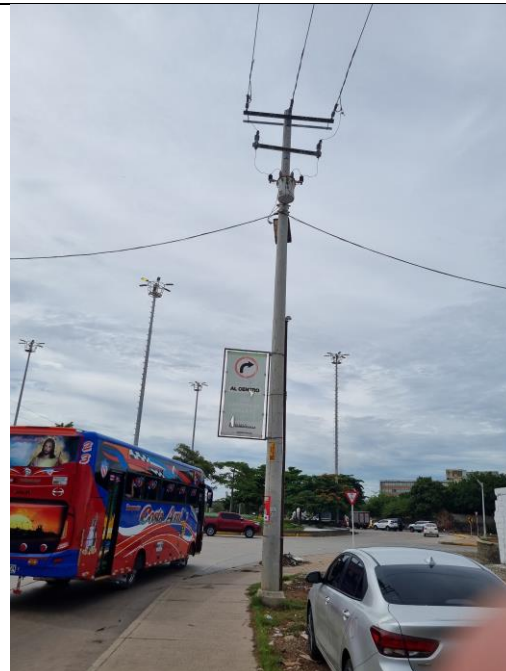
10°59'18.9"N 74°46'43.4"W, Poste de 12 x 1050

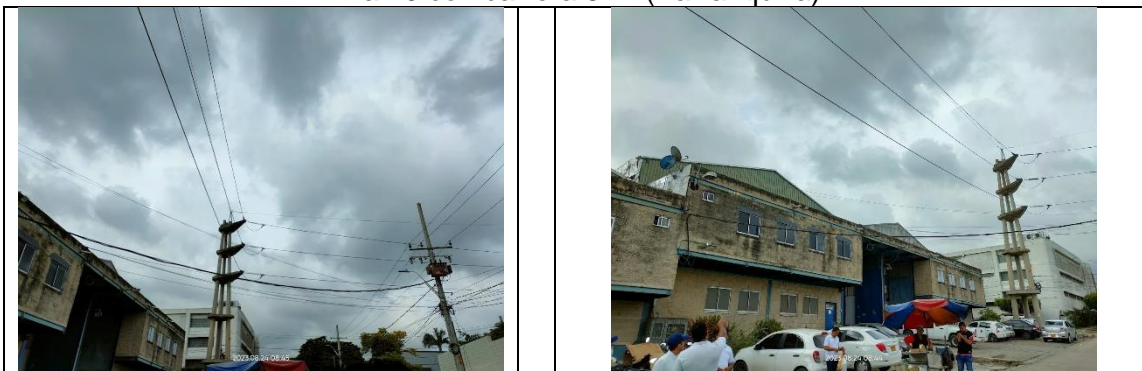
Vía 40 con carrera 67B.(Barranquilla)

AOE por proximidad a redes de AT en actividad de tendido de fibra óptica de un tercero.

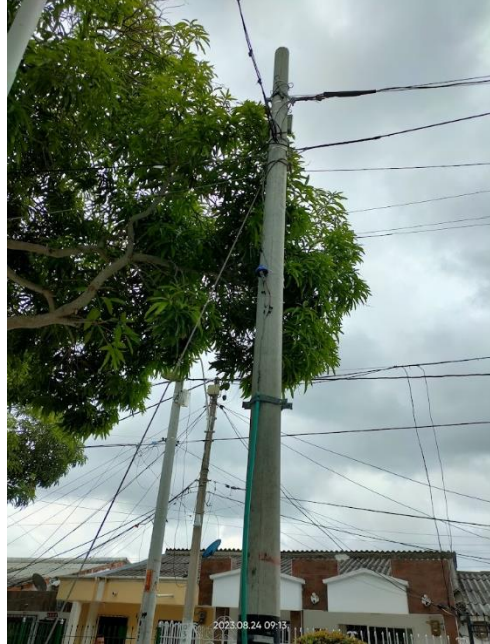
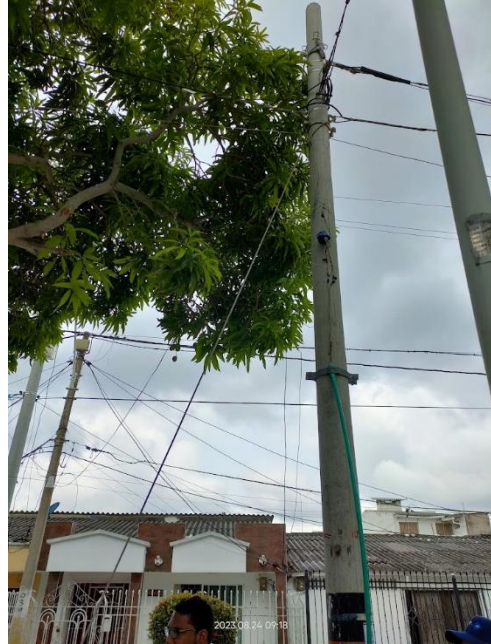
10°57'50.2"N 74°47'56.3"W
 AOE infraestructura de tercero retenida AP aparentemente energizada
 Fuente: SSPD visita en campo

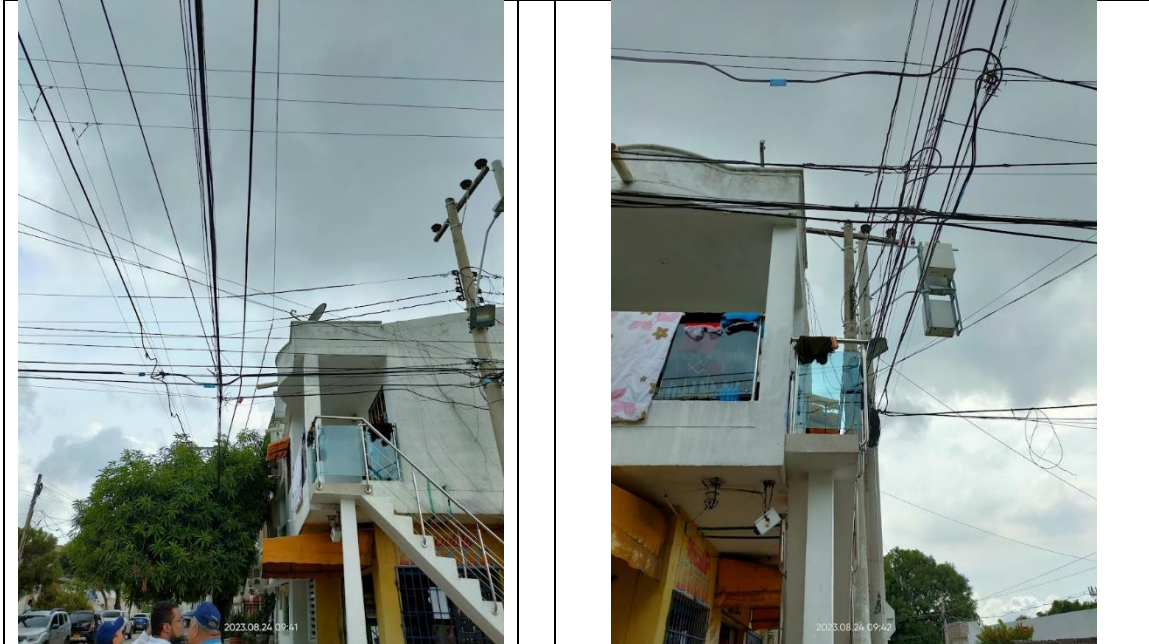
Apoyos en mal estado, redes de BT con violación de distancias de seguridad.
Proyecto no terminado por oposición de la comunidad

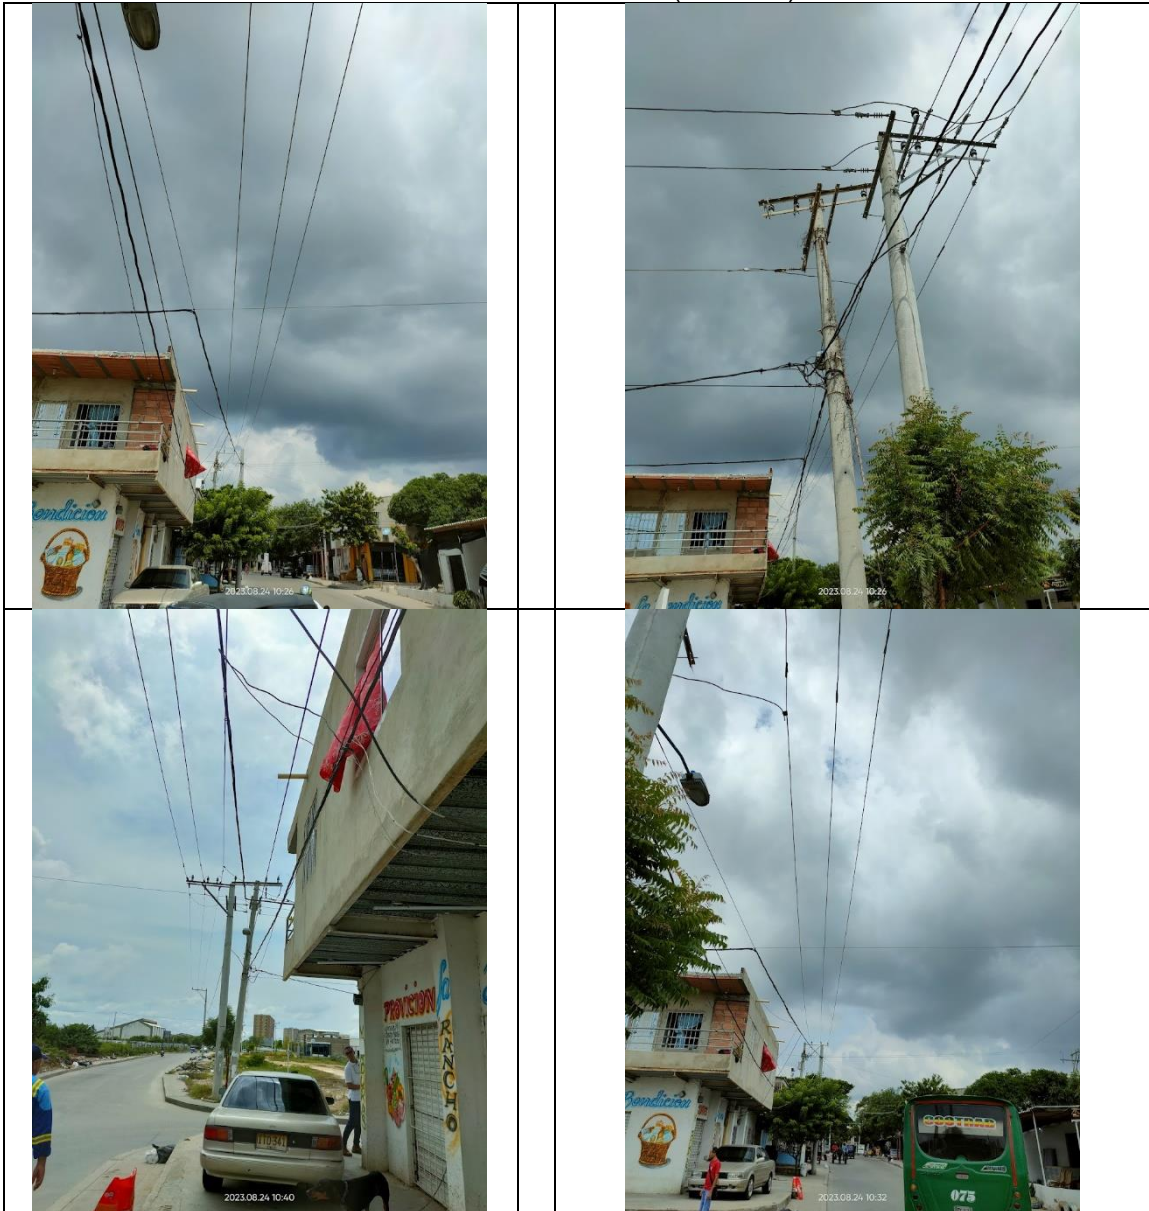
Carrera 24 con calle 48 (Soledad)

AOE sin información - Acercamiento de vivienda a red de MT la empresa traslado poste para garantizar distancias de seguridad.
