**ANEXO 2**

**EVIDENCIAS QUE SOPORTAN LA EJECUCIÓN DE LAS ACTIVIDADES  
EVALUADAS CON LOS INDICADORES**

**1 EVIDENCIAS - INDICADOR PARCIAL 1.1 EJECUCION DE INVERSIONES ORIENTADAS A LA CALIDAD DEL SERVICIO EN EL SDL APROBADAS EN EL PLAN DE INVERSION.**

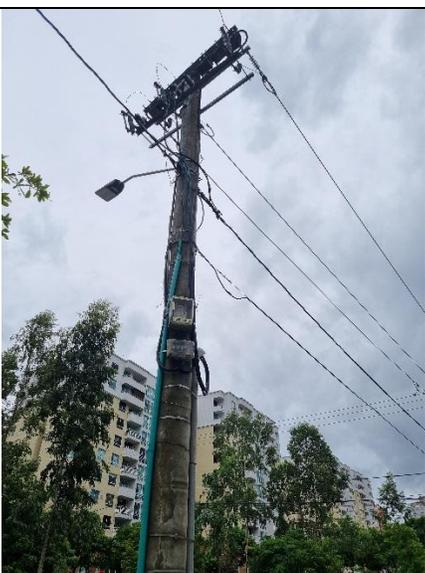
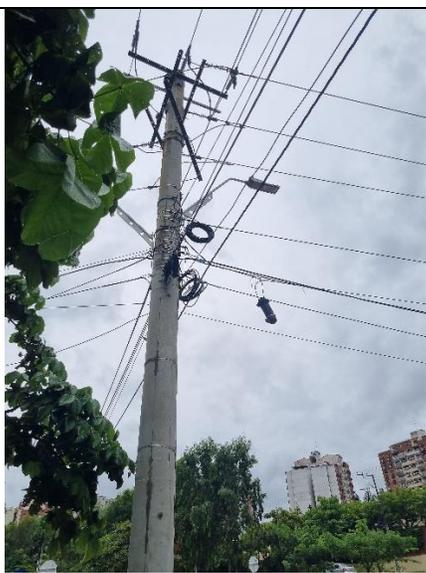
**CIRCUITO MIRAMAR**

<p>11°01'01.4"N 74°51'15.3"W Inicio tendido conductor AAC 394,5</p>	<p>11°00'19.4"N 74°50'04.6"W Estructura intermedia</p>

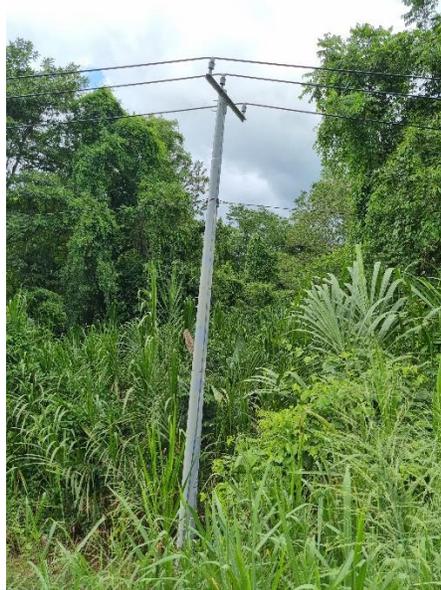
Poste de fibra 12 x510

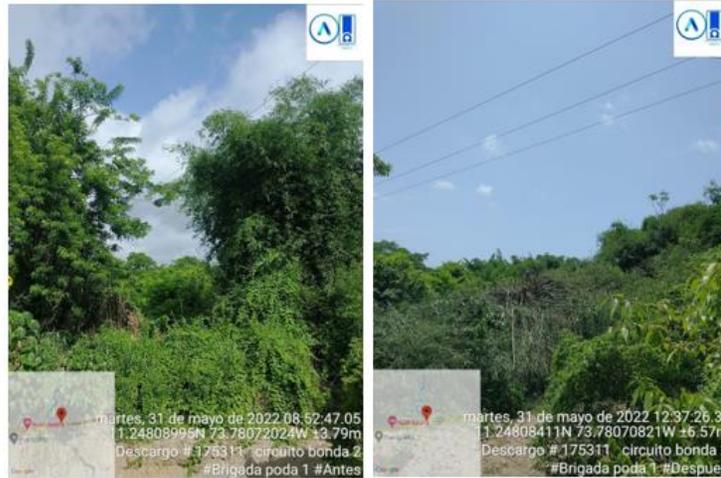
### CIRCUITO BONDA 2 – ACTIVIDAD PODA

DESCARGO	175311
FECHA	31/05/2022
DIRECCION	Troncal del caribe
BRIGADA	BL1301
CIRCUITO/LINEA	BONDA 2

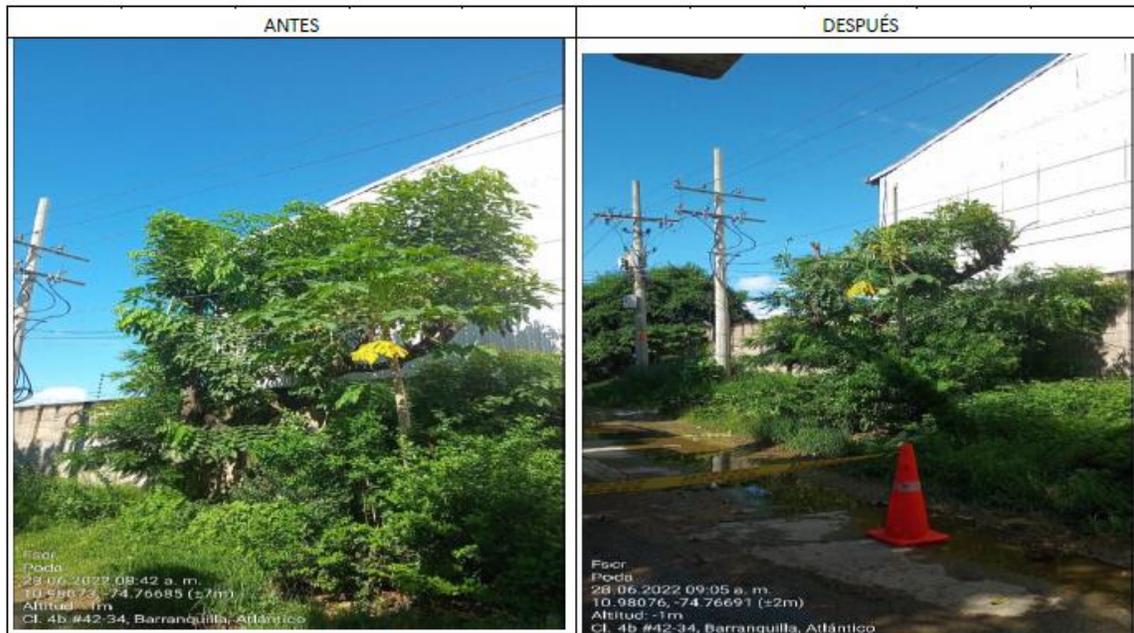
### CIRCUITO ZONA FRANCA – ACTIVIDAD PODA

Listado											Color	Número	Uso	AZI	Fecha Sol	Fecha Inicio	Fecha Fin	Integración Práctico	Número	Estado	SEI	En Tarea	Ver	Copiar	Imp	Yellow	184076	PRG	GUSTAVO ESQUEA NESÁ - 3185178847, 3185178847	22/03/2022 21:53	29/06/2022 08:00	28/06/2022 19:00	/EL RIO - ZONA FRANCA	CR1334	EJE	25	<input type="checkbox"/>	<input type="checkbox"/>	<input type="checkbox"/>	<input type="checkbox"/>	1														
Listado																																																										
Color	Número		Uso	AZI	Fecha Sol	Fecha Inicio	Fecha Fin	Integración Práctico	Número	Estado	SEI	En Tarea	Ver	Copiar	Imp																																											
Yellow	184076		PRG	GUSTAVO ESQUEA NESÁ - 3185178847, 3185178847	22/03/2022 21:53	29/06/2022 08:00	28/06/2022 19:00	/EL RIO - ZONA FRANCA	CR1334	EJE	25	<input type="checkbox"/>	<input type="checkbox"/>	<input type="checkbox"/>	<input type="checkbox"/>																																											
1																																																										
FECHA	28/06/2022																																																									
DIRECCIÓN	Calle 4b # 42-34																																																									
ESPECIE	Roble																																																									
BRIGADA	Gustavo Esquea																																																									
CIRCUITO	Zona Franca

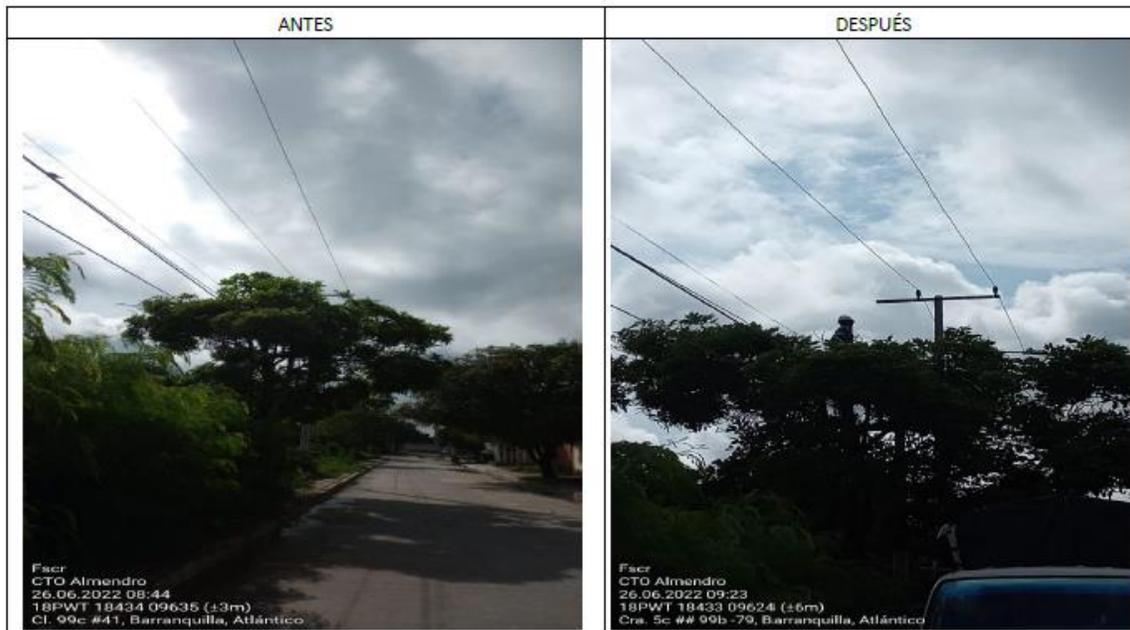
### CIRCUITO ALMENDROS

DESCARGO	184267	<a href="#">Listado</a> <a href="#">Diagrama de Gantt</a> <a href="#">Recierres</a> <a href="#">Coordinar OMS/BDL</a> <a href="#">Informe Via Libre</a>														
FECHA	26/06/2022	Color	Número	Tipo	AZT	Fecha Sol	Fecha Inicio	Fecha Fin	Instalación Principal	Metricula	Estado	SEM	En Toma	Ver	Copiar	Imp
DIRECCIÓN	Cra 5C # 99B - 79	Yellow	184267	PRG	GUSTAVO ESQUEA HESA - 3185176847, 3185176847	23/05/2022 17:30	26/06/2022 08:00	26/06/2022 16:00	/CORDIALIDAD - ALMENDROS (ATLANTICO)	CDL307	E/E	15	<input type="checkbox"/>			
ESPECIE	Roble															
BRIGADA	Marion Gonzalez															
CIRCUITO	Almendros

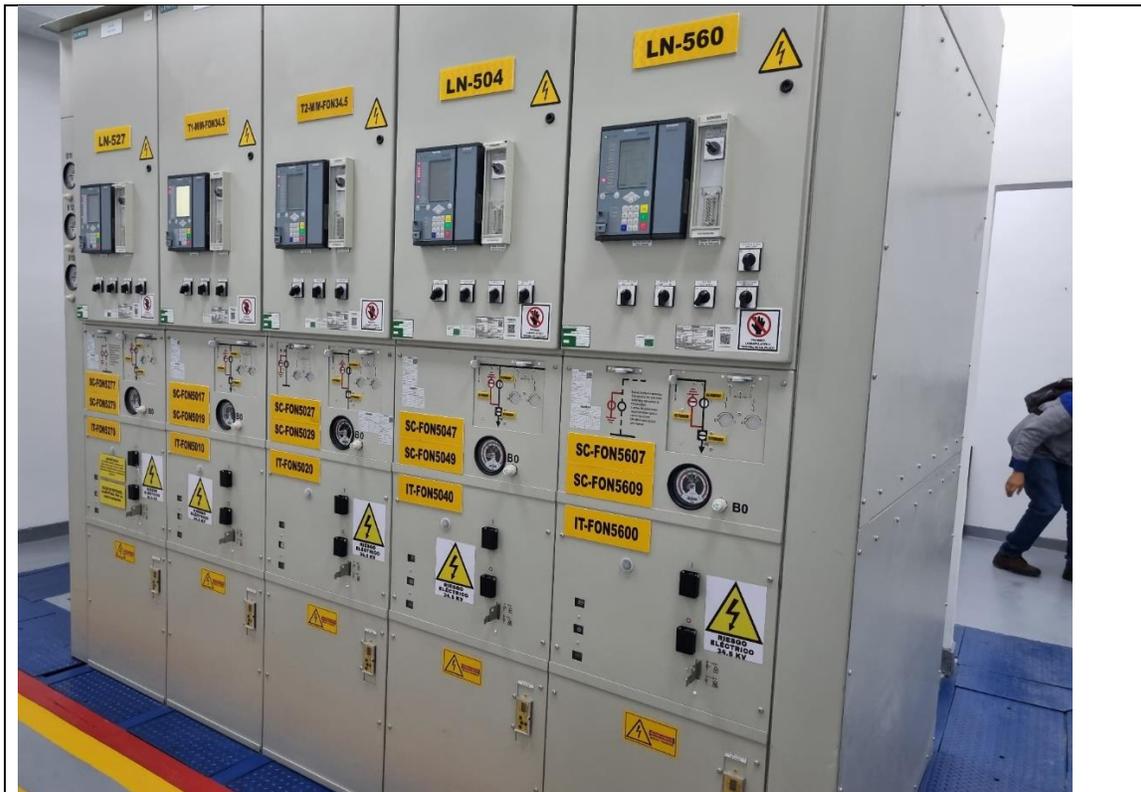
MXCT FON GABINETE GIS N3 IV – SUBESTACION FONSECA  
UBICACIÓN: 10°53'30.0"N 72°51'01.4"W

Gabinete de llegada – Salida tipo interior SF6 – Barra sencilla – UC NS361 – 3 UNIDADES  
Control y protección Bahía de línea N3- UC N3P1 – 3 UNIDADES

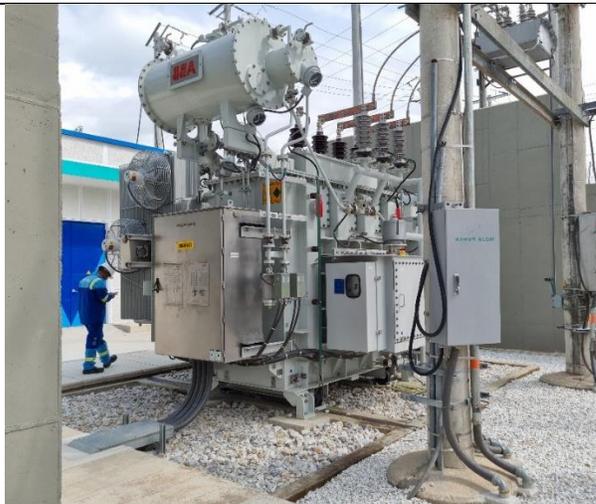
Modulo común bahía tipo 2  
convencional o encapsulada

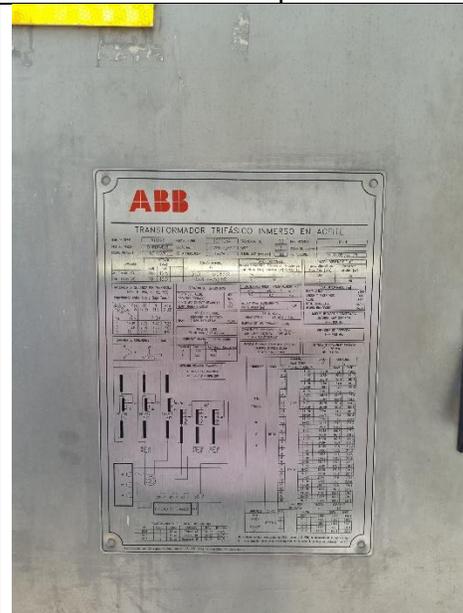
Transformador trifásico lado de alta nivel 3 capacidad final de 11 a 15 MVA – UC N3T4  
– 1 UNIDAD

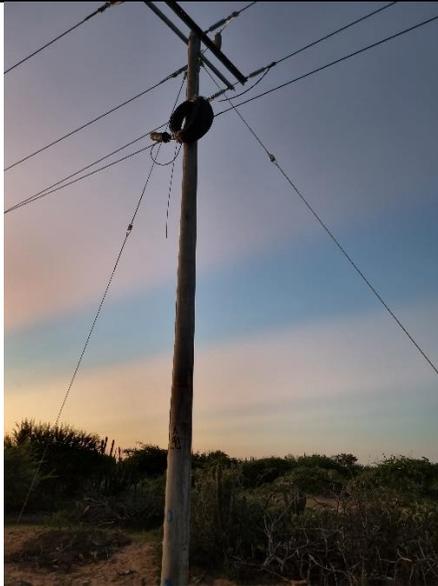
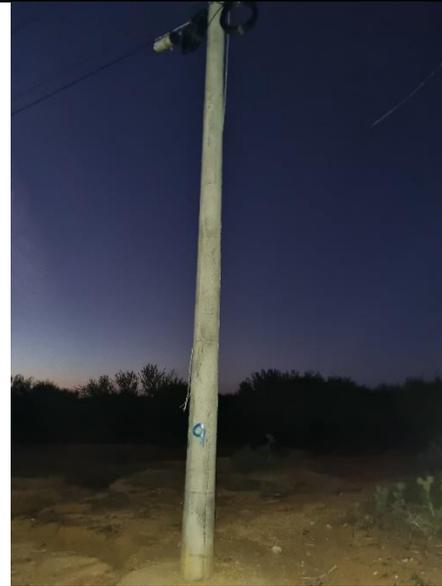
LINEA 34,5 KV – LN 529

<p>11°42'28.6"N 72°32'57.7"W          Estructura de inicio cable AAAC 394,5 – 4          kilómetros</p>	<p>11°43'34.0"N 72°31'04.0"W          Estructura inicio tramo AAAC 394,5 –          2 Kilómetros</p>

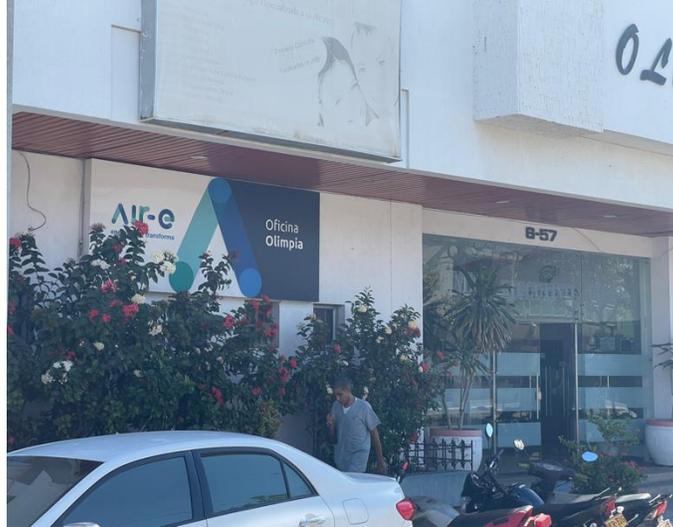
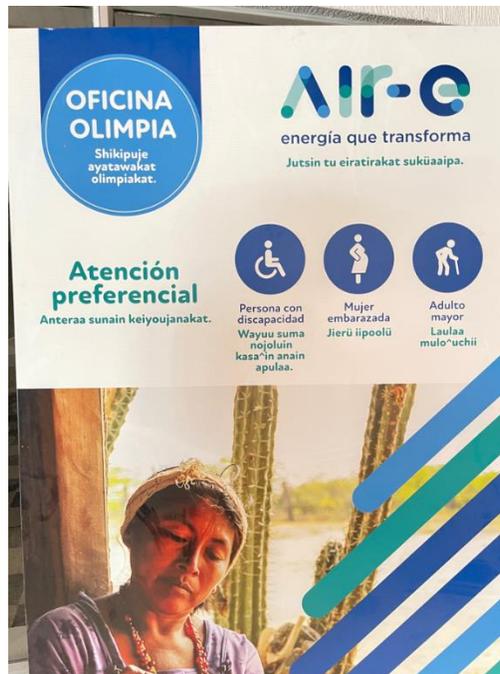
**Imagen oficina Atención al cliente Olimpia – Riohacha Guajira.**

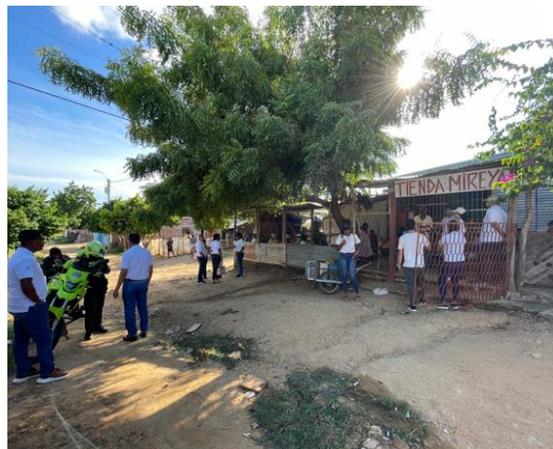
**Imagen proyecto de medición centralizada recargable “Las Marías” Riohacha – Guajira.**

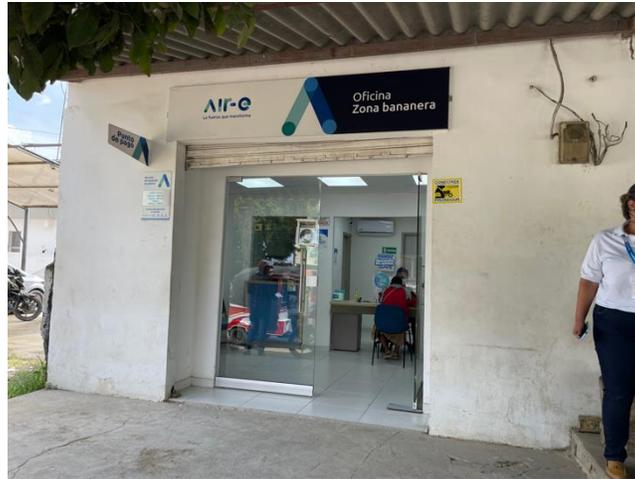
**Imagen oficina Atención al cliente Zona Bananera – Magdalena.**
