| <br><b>Superservicios</b> | <b>INFORME DE VIGILANCIA O<br/>INSPECCIÓN ESPECIAL,<br/>DETALLADA O CONCRETA</b> | <br><b>SIGME</b> |

### 1. Identificación del prestador

Se inspeccionó la operatividad de las actividades de recolección, transporte, barrido, limpieza, corte de césped, poda y lavado en el ASE 5 (localidad de Suba). A continuación, se presentan los resultados de la verificación realizada.

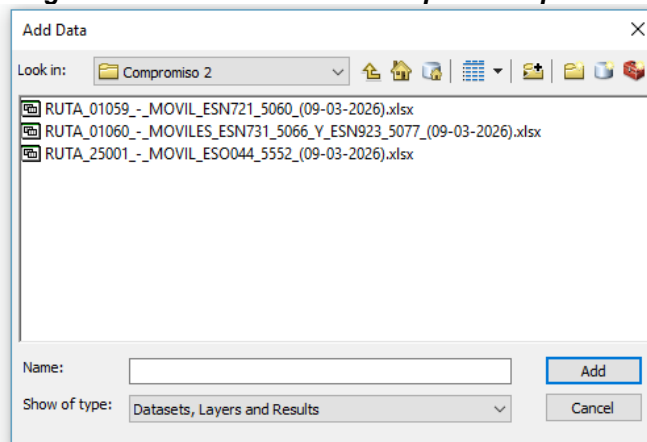
**Imagen 2. Vista software SIG- Carpeta compromiso 2**

En cuanto al requerimiento del seguimiento GPS de los vehículos compactadores ESO044, ESO721, ESO731, ESO719 y ESO726 del día 9 de marzo de 2026, el prestador indicó en el radicado SSPD No. 20265291128212 del 18/03/2026 que: “se remite la información solicitada mediante el anexo “1.4. Dentro de la carpeta asociada al compromiso 2”. Al verificar no fue posible visualizar los archivos en formato shape (shp), como se observa en la Imagen 2:

| Aspecto/Criterio | Condición Evaluada | Evidencia / soporte |
|---|---|---|
| <b>Técnico – Operativo</b> | Presunto incumplimiento de lo establecido en el artículo 2.3.2.2.2.3.49 del Decreto 1077 de 2015, toda vez que no fue posible verificar el seguimiento GPS de los vehículos compactadores inspeccionados durante la visita, ni de aquellos correspondientes al día 9 de marzo de 2026, cuya información fue allegada mediante radicado SSPD No. 20265291128212 del 18 de marzo de 2026. Lo anterior, debido a que los archivos remitidos con extensión .shp no pudieron ser visualizados, impidiendo corroborar el cumplimiento de las actividades de monitoreo y georreferenciación de las microrrutas de recolección y transporte. | <ul style="list-style-type: none"> <li>• Tabla 8</li> <li>• Imagen 2. Vista software SIG- Carpeta compromiso 2</li> <li>• Imagen 3 Vista software SIG – carpeta compromiso 1 y visual Sistema de Gestión documental- CRONOS</li> </ul> |

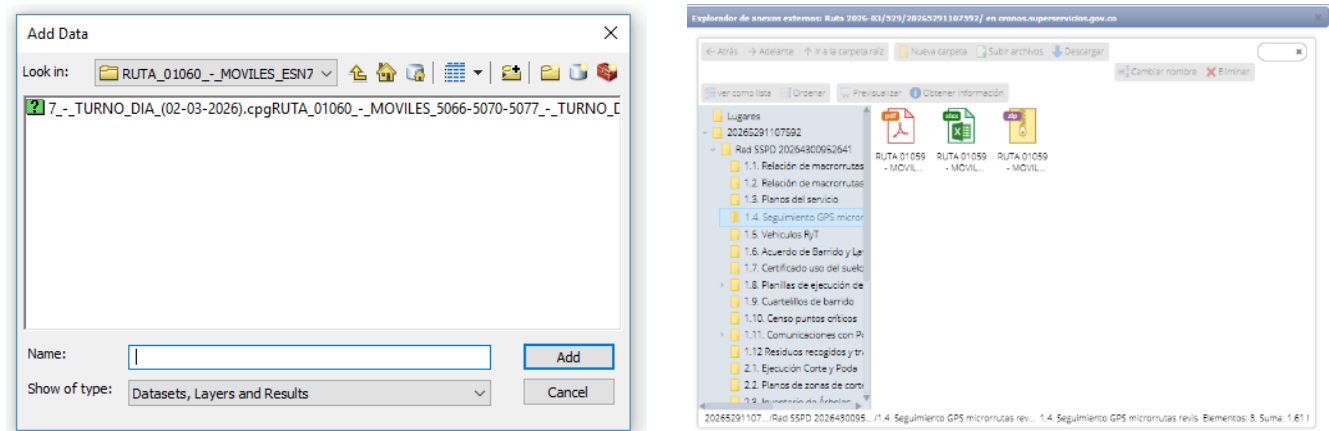
**Imagen 3 Vista software SIG – carpeta compromiso 1 y visual Sistema de Gestión documental- CRONOS**

Sin embargo no fue posible visualizar los archivos en formato shape (shp) como se observa en la Imagen 3, a la derecha explorador de Arc gis ya la izquiedad el contenido de cronos.

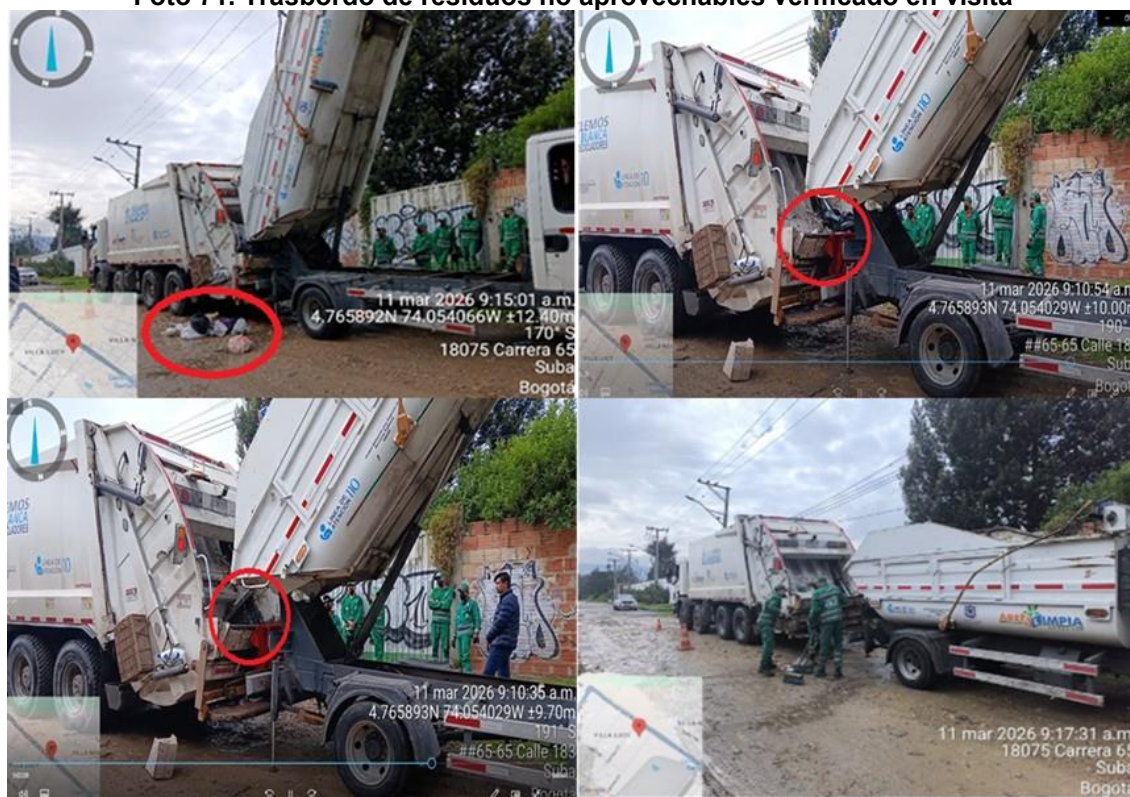
En ese sentido, se identifica un presunto incumplimiento del artículo 2.3.2.2.2.3.39. del Decreto 1077 de 2015.

**Foto 71. Traspardo de residuos no aprovechables verificado en visita**

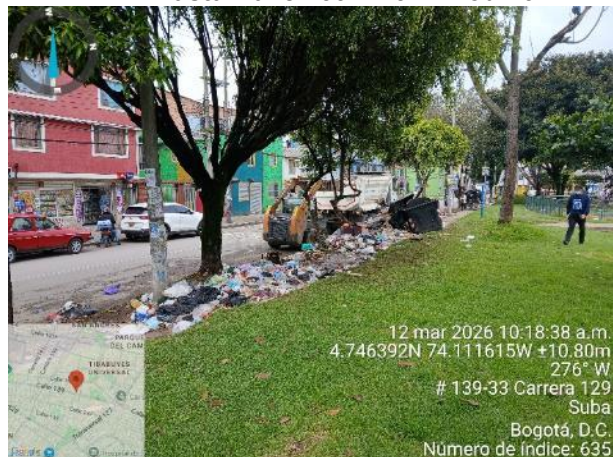
**Foto 73. Punto crítico ubicado en la Calle 139 # 127B hasta Calle 139 # 132 - Cod 46**

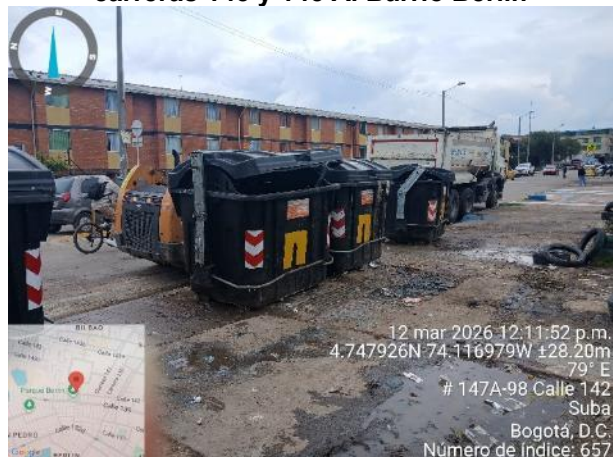
**Foto 75. Punto crítico ubicado en la Calle 142 entre carreras 145 y 145 A. Barrio Berlín**

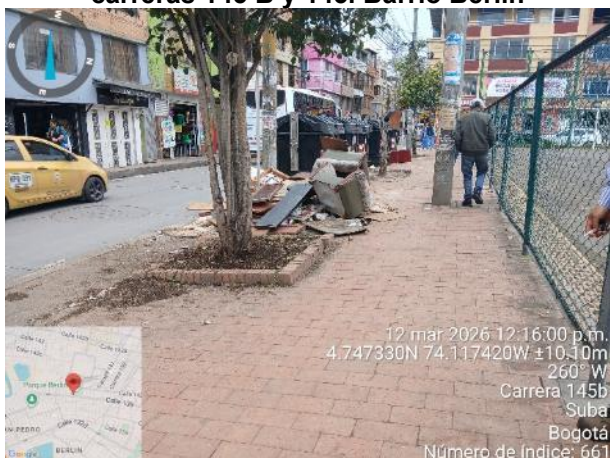
**Foto 76. Punto crítico ubicado en la Calle 139 entre carreras 145 B y 145. Barrio Berlín**

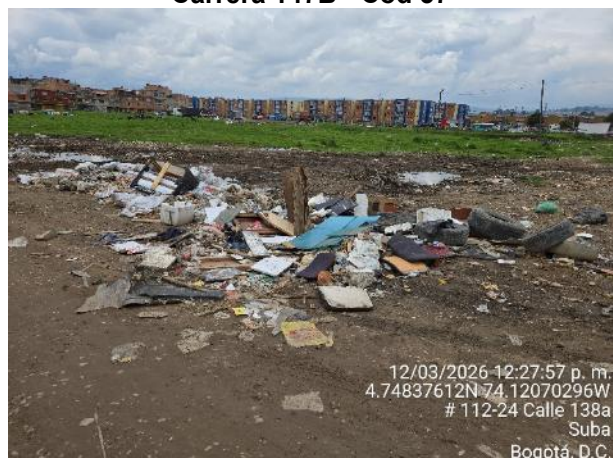
**Foto 77. Punto crítico ubicado en la Calle 142 con Carrera 147B - Cod 37**

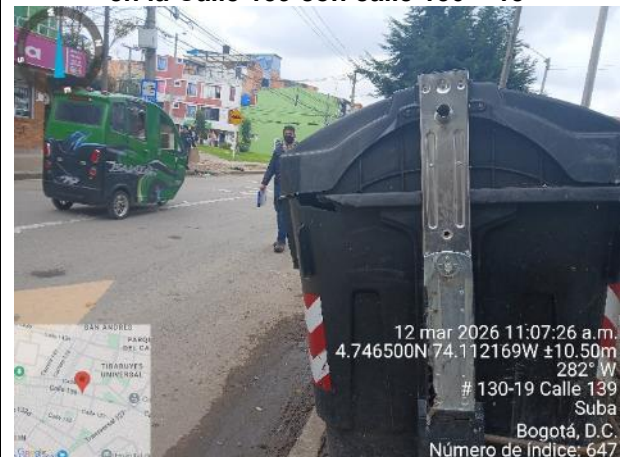
**Foto 130. Contenedor de código N0057 ubicado en la Calle 139 con calle 130 - 15**

| Aspecto/Criterio | Condición Evaluada | Evidencia / soporte |
|---|---|---|
| <b>Técnico – Operativo</b> | <p>Presunto incumplimiento de lo establecido en el numeral 5 del artículo 2.3.2.2.2.3.35 del Decreto 1077 de 2015 relacionado con el adecuado estado de presentación, limpieza e higiene por parte de la persona prestadora del servicio público de aseo de los contenedores.</p> <p>Ya que, si bien el prestador atendió la situación presentada en el contenedor ubicado en la Calle 139 con Carrera 130 No. 15, este hecho, sumado a las condiciones evidenciadas en los contenedores del Parque Berlín, permite inferir posibles deficiencias en las actividades de seguimiento, inspección y mantenimiento de los contenedores. Lo anterior sugiere la ausencia de revisiones periódicas y oportunas, pese a tratarse de situaciones que podrían presentarse de manera recurrente y afectar la adecuada operación del sistema de contenerización.</p> | <ul style="list-style-type: none"> <li>• Tabla 39. Verificación de la actividad de instalación, suministro e instalación de contenedores.</li> <li>• Tabla 37. Características de los contenedores</li> <li>• Foto 129</li> <li>• Foto 130</li> <li>• Foto 131</li> </ul> |
