1.1 **Nombre o razón social:** MUNICIPIO DE COGUA - CUNDINAMARCA

1.4 **Servicio público domiciliario (SPD) prestado objeto de la vigilancia o inspección:** Alcantarillado

2.1 **Año del programa al que pertenece la acción:** 2022

2.2 **Clase acción:** Vigilancia Inspección

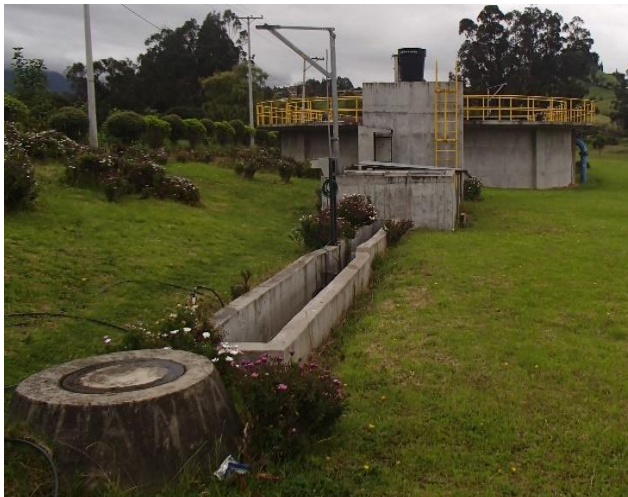
Imagen 1. Canaleta parshall y estación principal de bombeo

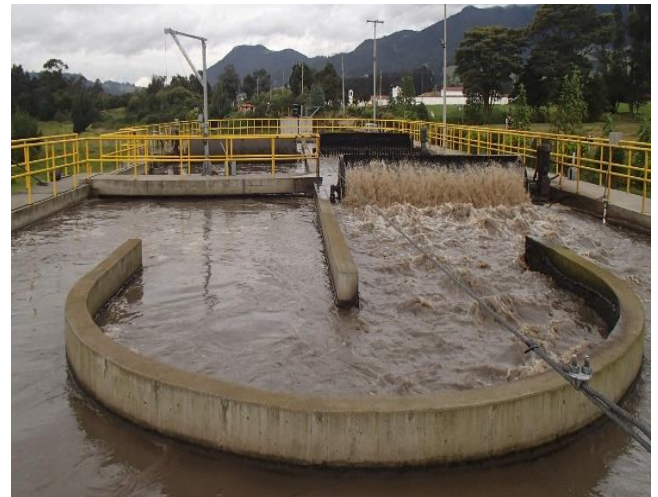
Imagen 2. Zanja de oxidación

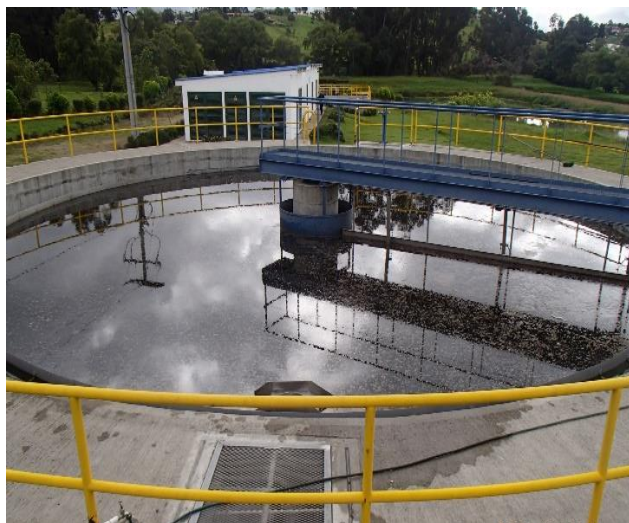
Imagen 3. Tanque de contacto

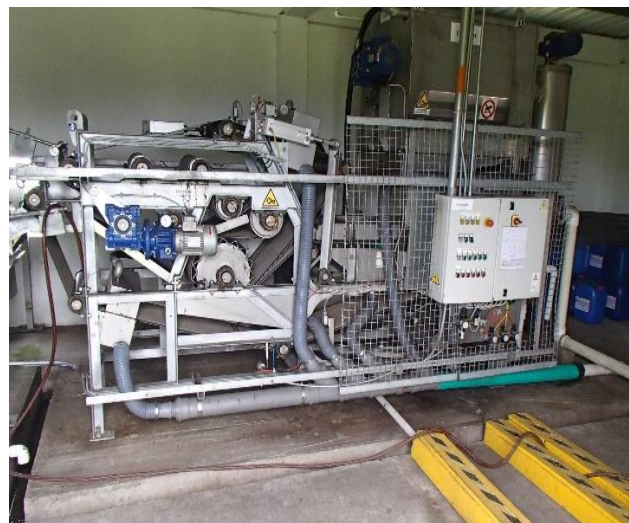
Imagen 4. Cuarto de máquinas

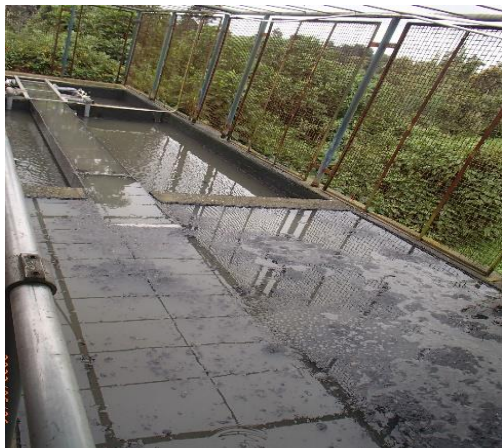
El sistema de tratamiento de aguas residuales de la vereda Rodamental es de tipo primario, la infraestructura se encontró fuera de operación, la alcaldía municipal aduce la afectación del sistema a hechos de vandalismo, puesto que según lo denunciado fue robado el sistema eléctrico y el motor principal mediante el cual se hace la inyección de aire, no obstante, el agua recolectada de la red de alcantarillado pasa por los distintos módulos del sistema para posterior vertimiento. Por otra parte, el sistema evidencia mantenimientos deficientes en toda su estructura, ante la presencia de material vegetal arbustivo, colmatación del tanque de aquietamiento, alta presencia de material orgánico, fuertes olores, entre otros (ver registro fotográfico).

Imagen 5. Tanque de aquietamiento y sedimentador

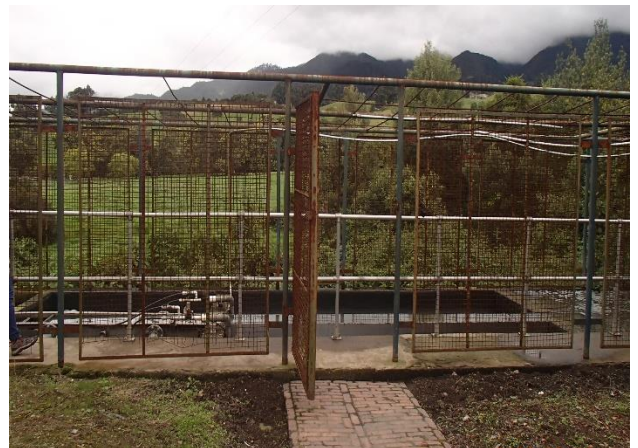
Imagen 6. Estructura de encerramiento deteriorada.

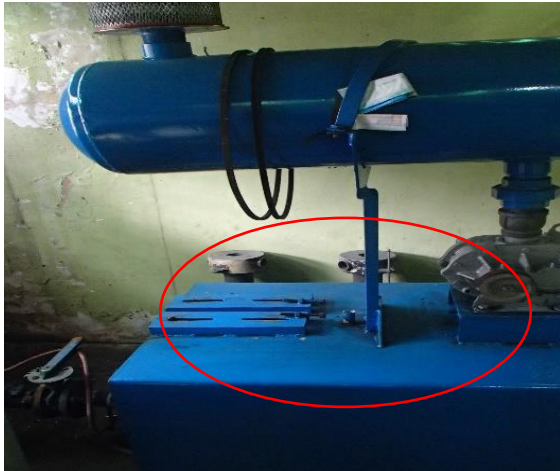
Imagen 7. Sistema de aireación sin motor

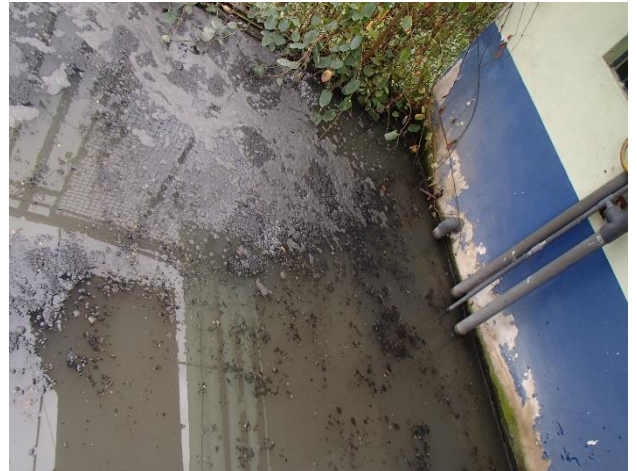
Imagen 8. Tanque colmatado

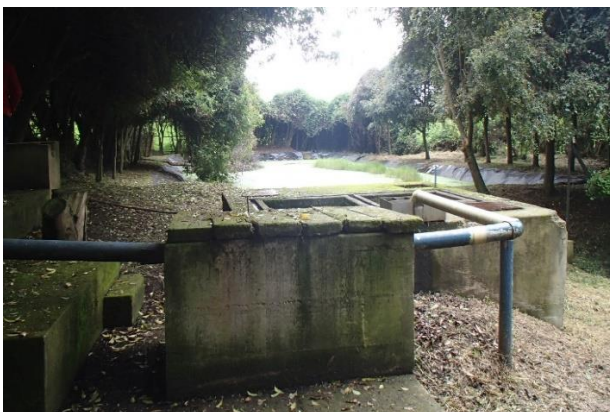
En el momento de la visita, el sistema identificado es de tipo primario y secundario, el cual se encontró en funcionamiento, no obstante, se evidenciaron deficiencias en los mantenimientos en cada uno de los módulos de tratamiento, adicionalmente, algunos componentes de la infraestructura requieren intervención dado que las placas y muros en concreto se encontraron agrietados. Por otra parte, la laguna facultativa contenía alta presencia de material vegetal flotante y material arbóreo de la flora riparia de la laguna. De igual manera, uno de los tanques de procesos se evidenció colmatado y la estructura exterior (tejado) estaba en riesgo de colapso (ver cuadro de registro fotográfico).

Imagen 9. Módulo de entrada de AR

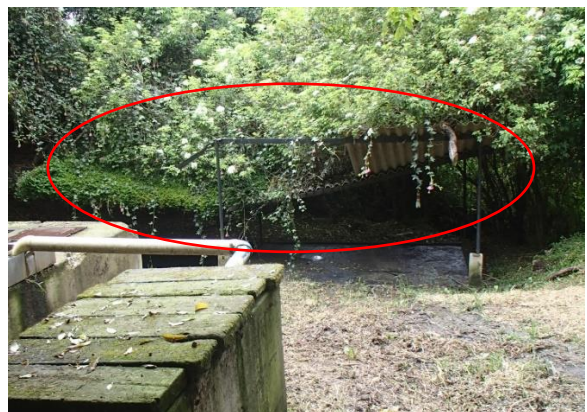
Imagen 10. Estructura averiada

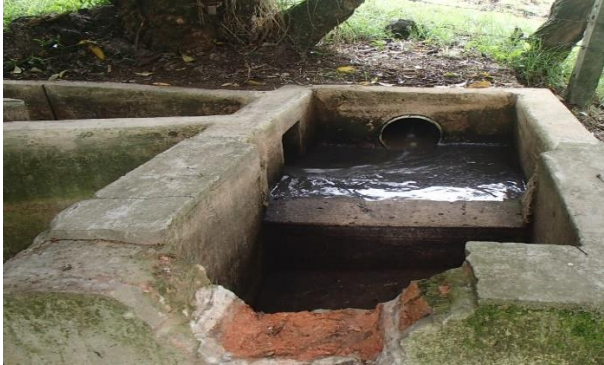
Imagen 11. Desarenador y sistema de alivio

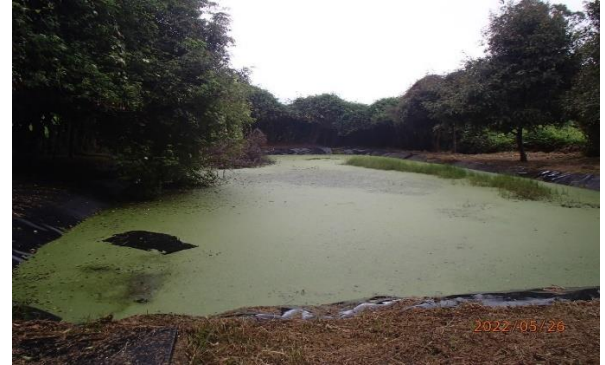
Imagen 12. Laguna facultativa

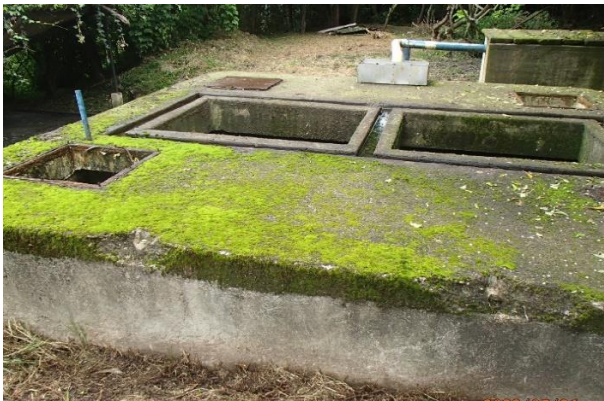
Imagen 13. Desarenador y sistema de alivio

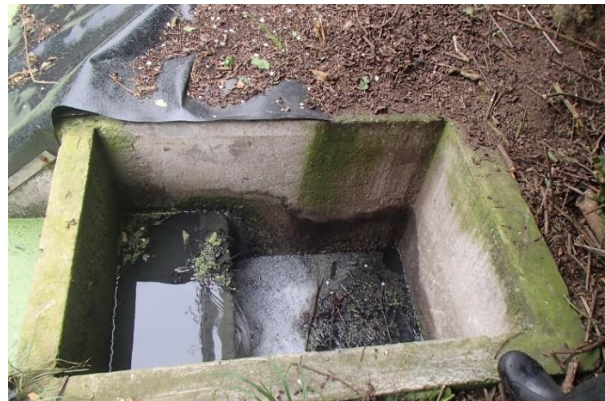
Imagen 14. Caja de vertimiento

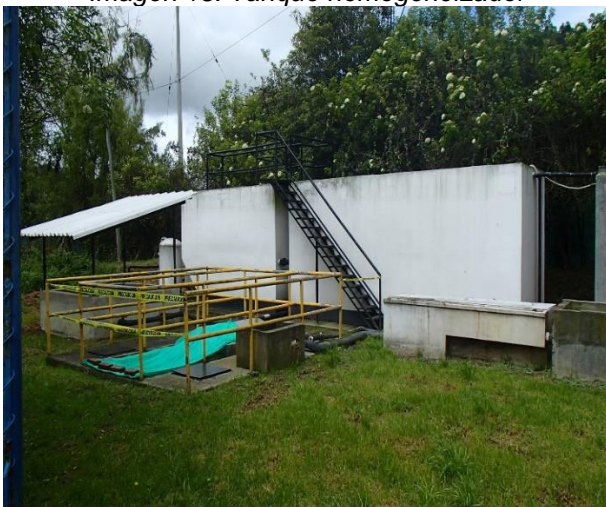
De acuerdo con lo observado en campo, la infraestructura tiene deficiencia en mantenimientos y limpiezas por ende su actual estado de deterioro; evidencia de ello es la excesiva cobertura vegetal presente en la laguna de oxidación, la cual no permite identificar el espejo de agua y a su vez promueve la eutrofización del agua estancada. De igual modo, el tanque de quietamiento y sedimentación están colmatados, el tanque homogeneizador tiene cubiertas artesanales (polisombra), el cuarto de máquinas deteriorado, entre otros.

Imagen 15. Tanque homogeneizador

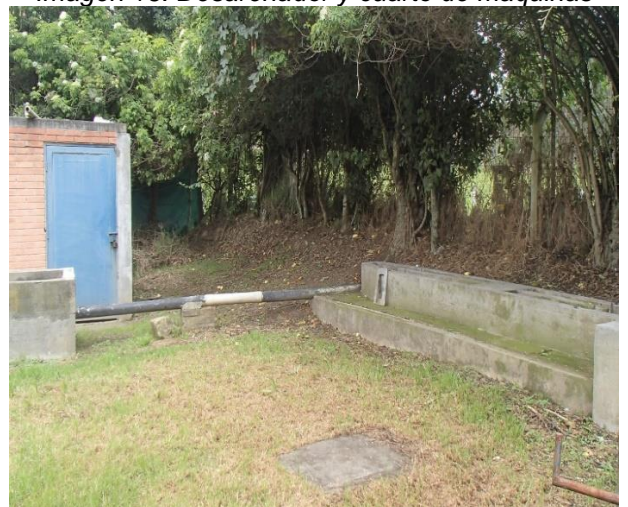
Imagen 16. Desarenador y cuarto de maquinas

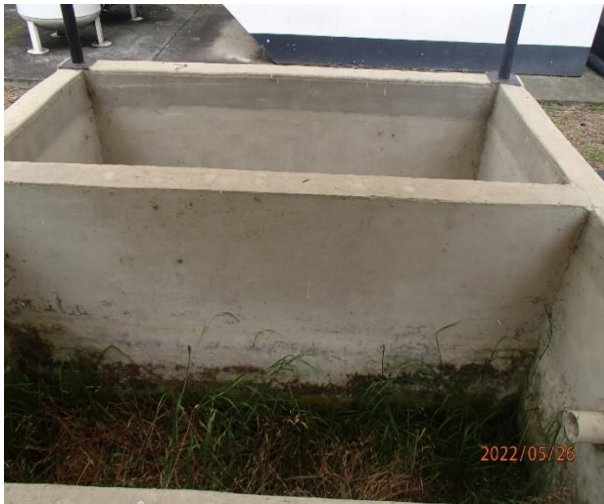
Imagen 17. Celda de secado de lodos

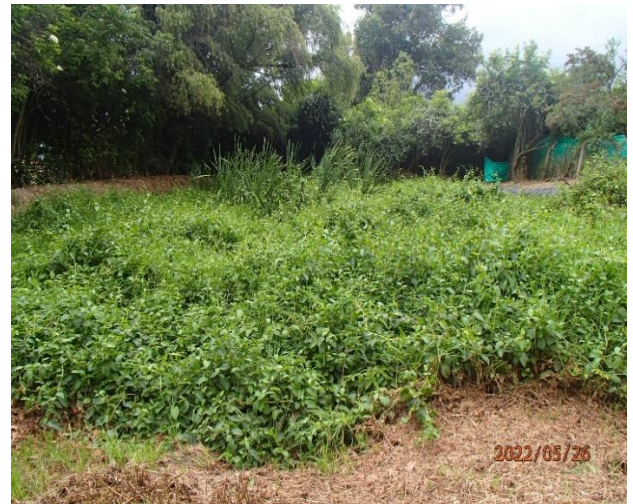
Imagen 18. Tanque colmatado

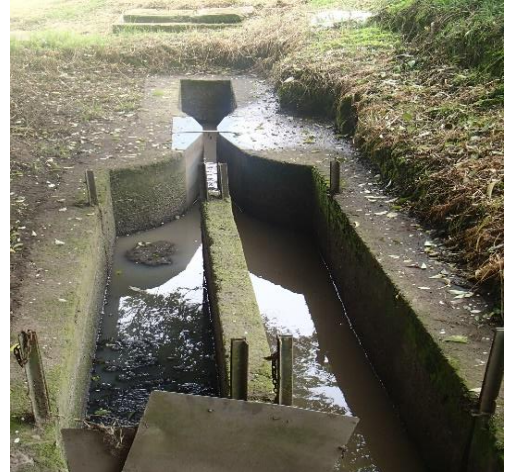
Imagen 20. Canaleta parshall y desarenador

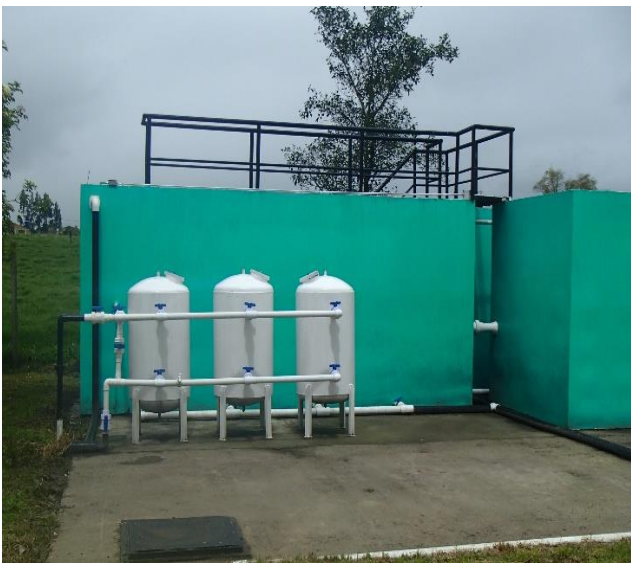
Imagen 21. Reactor aerobio

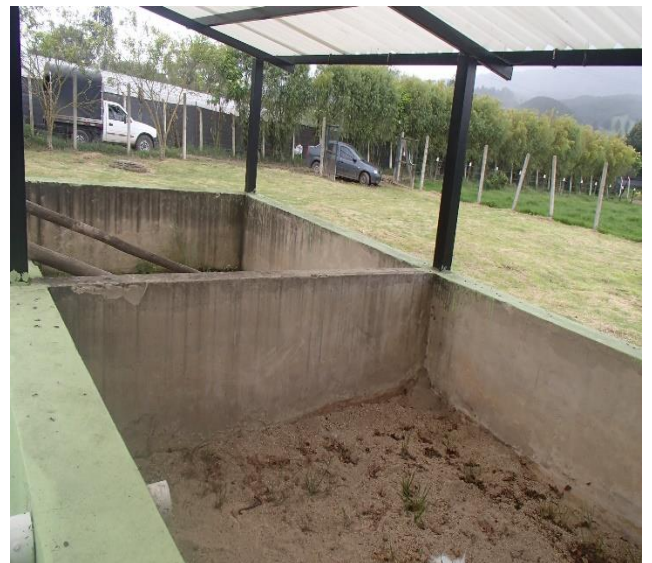
Imagen 22. Lecho de secado de lodos

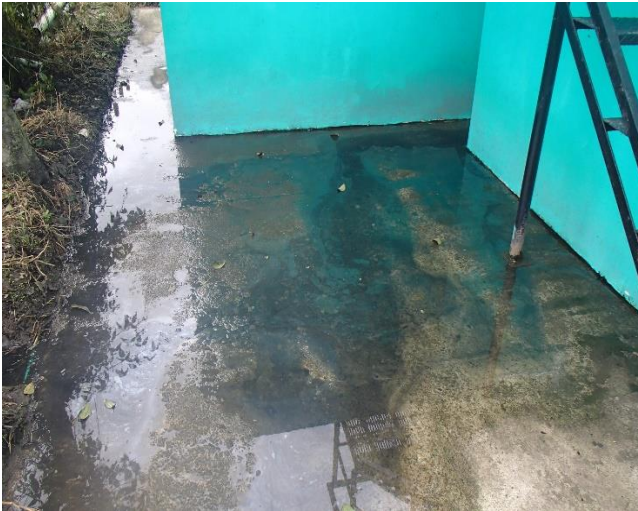
Imagen 23. Remanente de agua residual

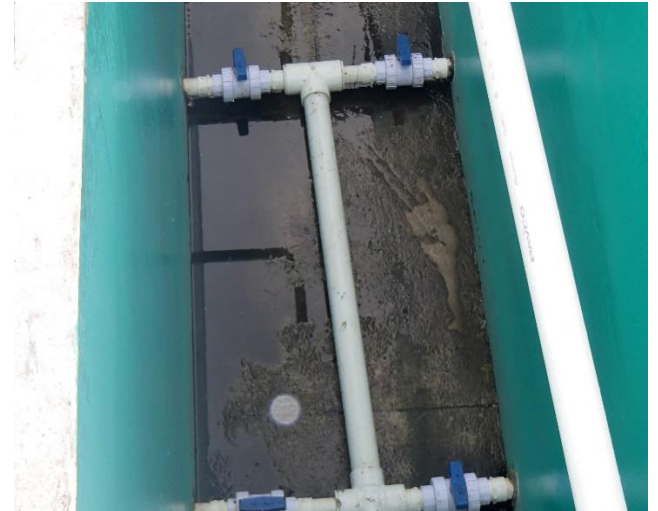
Imagen 24. Filtración de agua residual

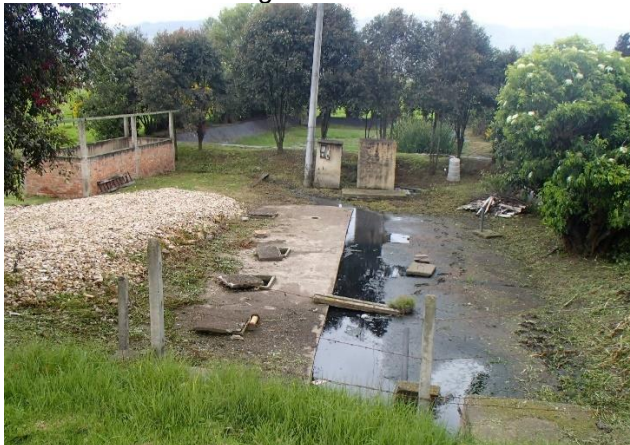
Imagen 25. PTAR

Los módulos que componen el sistema evidencian mantenimientos deficientes en toda su estructura, ante la presencia de agua residual en rebose del tanque, colmatación del mismo, desmantelación de la estructura del lecho de secado de lodos, laguna de oxidación igualmente colmatada, material vegetal arbustivo, malos olores, entre otros (ver registro fotográfico).

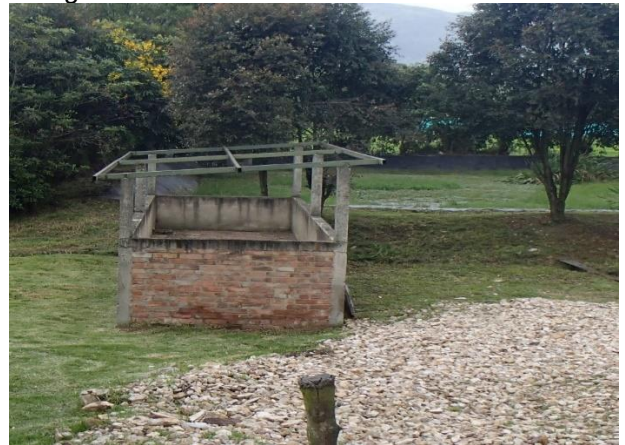
Imagen 26. Cuna de secado de lodos sin cubierta

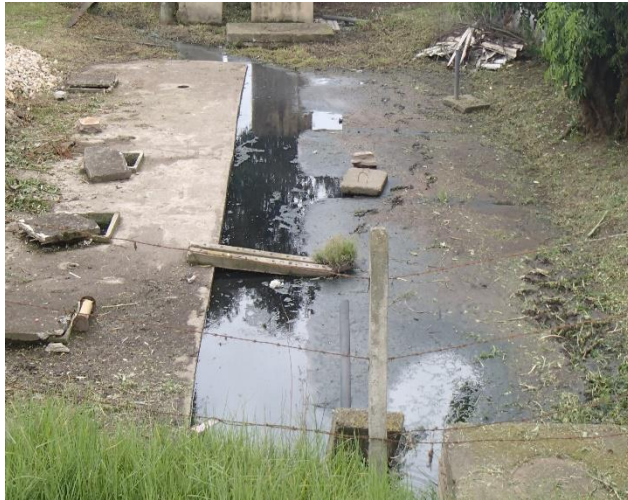
Imagen 27. Reactor aerobio

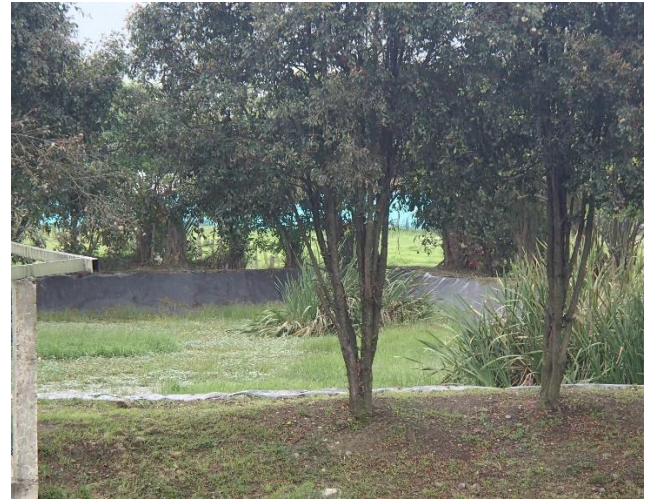
Imagen 28. Laguna de oxidación

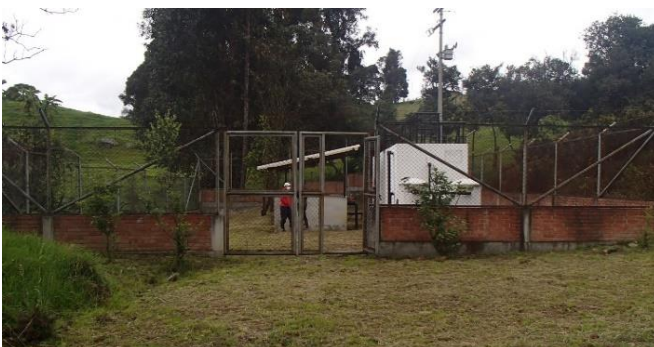
Imagen 29. PTAR

El sistema de tratamiento de aguas residuales El Olivo Escuela es de tipo primario y secundario. La infraestructura se encontró fuera de operación, la alcaldía municipal aduce la falta de recursos para realizar la intervención y optimización del sistema, teniendo en cuenta su estado. De acuerdo con lo observado en campo, la infraestructura tiene deficiencia en mantenimientos y limpiezas por ende su actual estado inoperativo. Adicionalmente, uno de los tanques presentaba estancamiento de agua residual con presencia de partículas orgánicas e inorgánicas, corrosión de estructura metálica, entre otros. Por otra parte, la celda de secado de lodos tiene alta presencia de vegetación y restos inorgánicos; el sedimentador tipo colmena se halló seco.

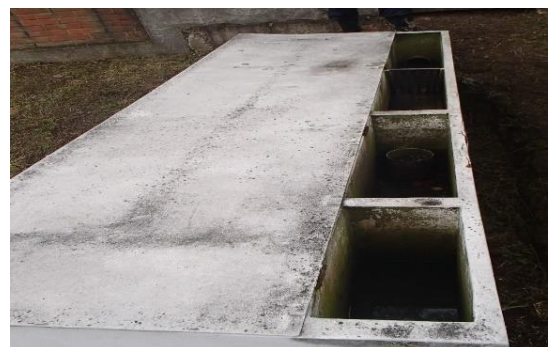
Imagen 30. Desarenador

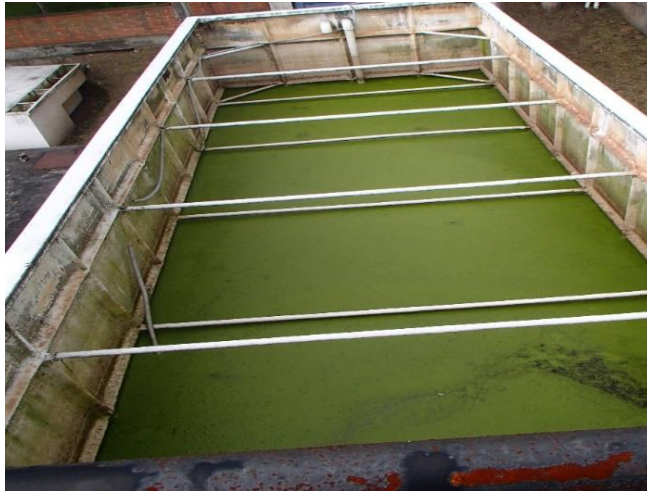
Imagen 31. Tanque con agua residual estancada.

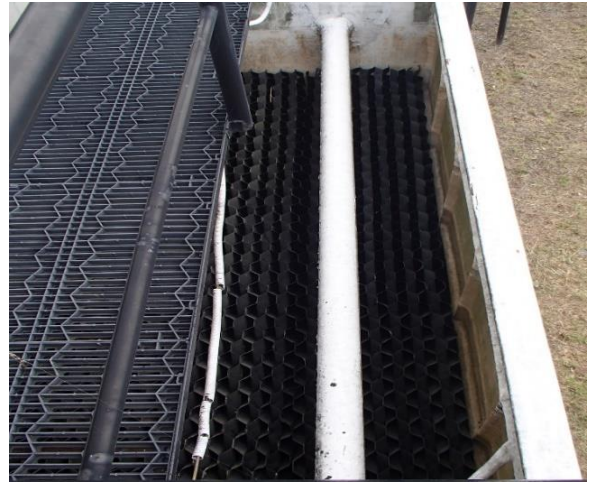
Imagen 32. Sedimentador colmena

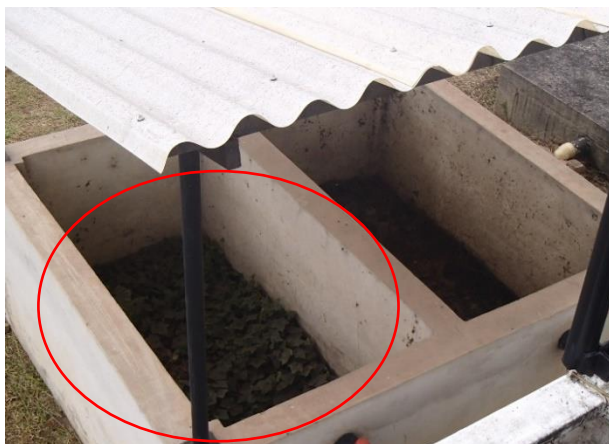
Imagen 33. Celda de secado de lodos

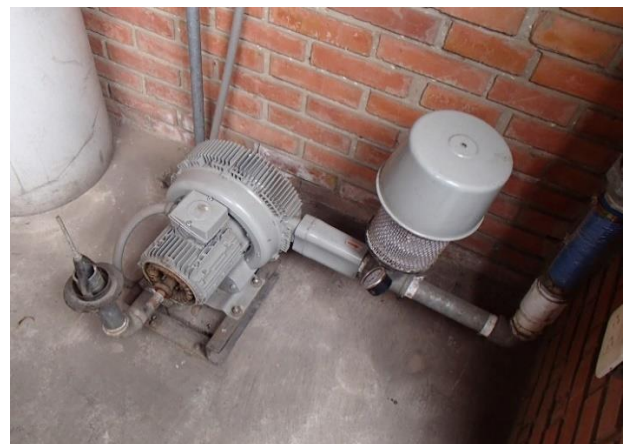
Imagen 34. Bomba de aireación

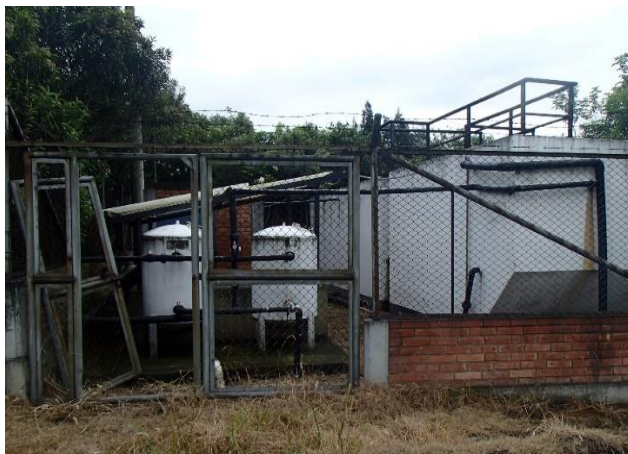
Imagen 35. PTAR

El sistema de tratamiento de aguas residuales es de tipo primario y secundario. La infraestructura se encontró fuera de operación y en condiciones de deterioro, la alcaldía municipal aduce la falta de recursos para realizar la intervención y optimización del sistema, teniendo en cuenta su estado y los costos para su funcionamiento. De acuerdo con lo observado en campo, la infraestructura tiene deficiencia en mantenimientos y limpiezas, evidenciado alta presencia de material de hojarasca, tubería rota, corrosión de componentes metálicos de la estructura, entre otros. Adicionalmente uno de los tanques presentaba estancamiento de agua residual con presencia de material orgánico e inorgánico.

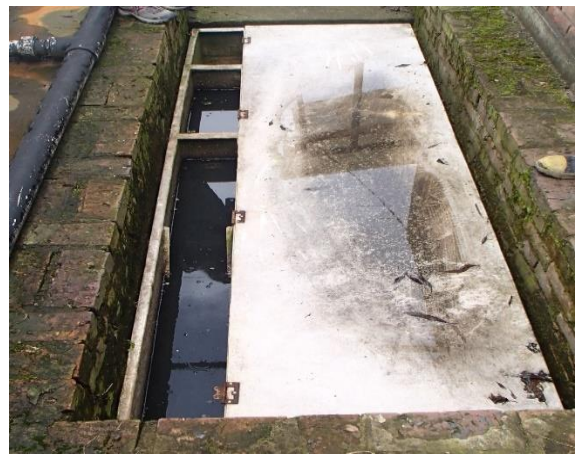
Imagen 36. Módulo desarenador

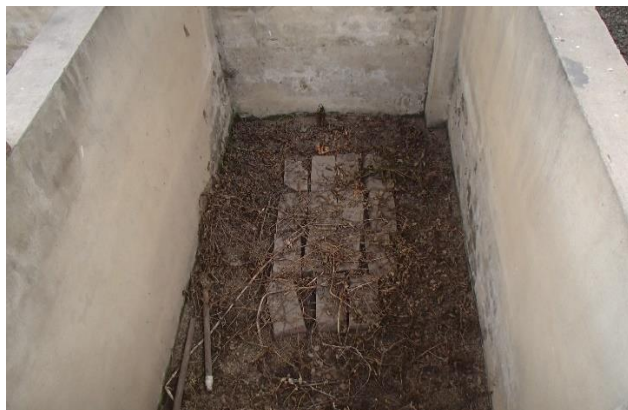
Imagen 37. Celda de secado de lodos

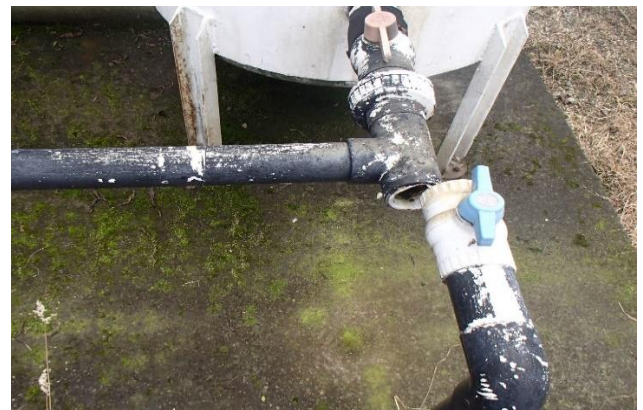
Imagen 38. Fracturación de conexión hidráulica

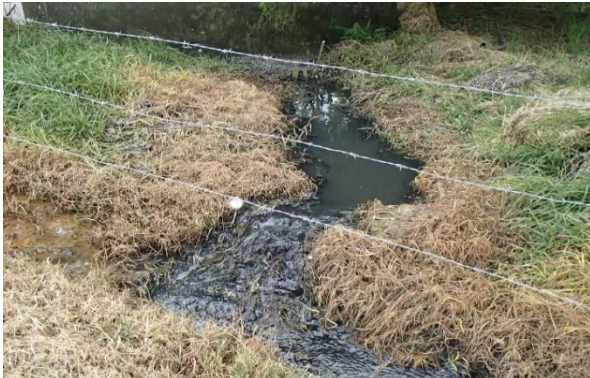
Finalmente, la estructura de encerramiento del sistema se encontró igualmente averiada y en estado de corrosión. Es importante mencionar que, el agua recolectada de la red de alcantarillado pasa por una parte del sistema para posterior vertimiento a una laguna que se encuentra contigua a la PTAR, a su vez el agua es descargada a un canal abierto.

Imagen 39. Vertimiento a canal abierto

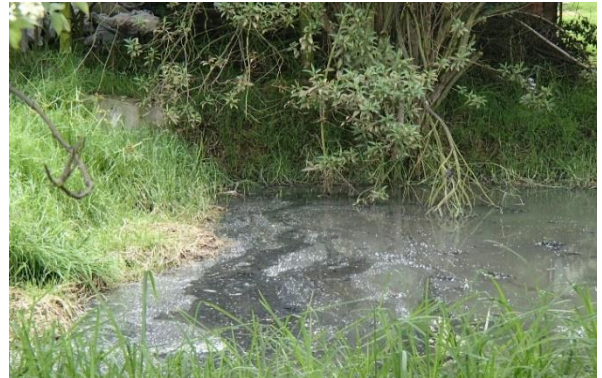
Imagen 40. Laguna de agua residual

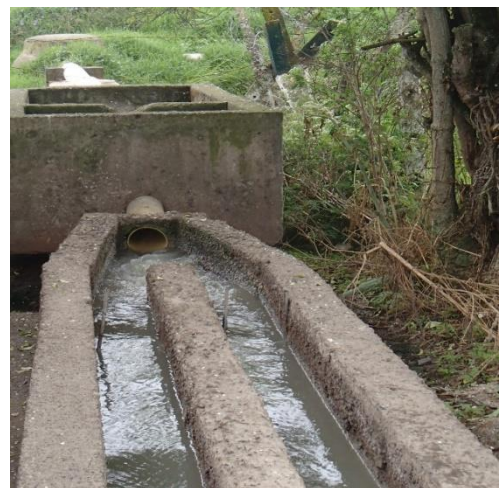
La estructura en concreto del desarenador y la placa superior del reactor se evidenciaron en deterioro, al igual que la tubería que transporta el agua residual entre cada proceso unitario. Por otra parte, la laguna de oxidación evidencia colmatación por sedimentos, excesiva cobertura vegetal presente en el espejo de agua, adicionalmente hay elevada presencia de malos olores.

Imagen 42. Desarenador

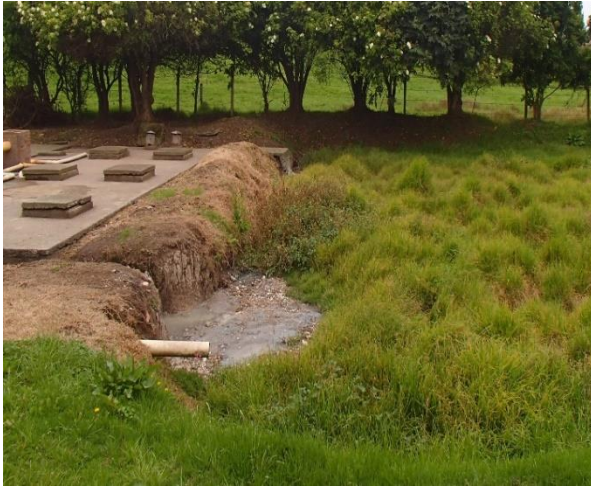
Imagen 43. Punto de descarga a la laguna de oxidación

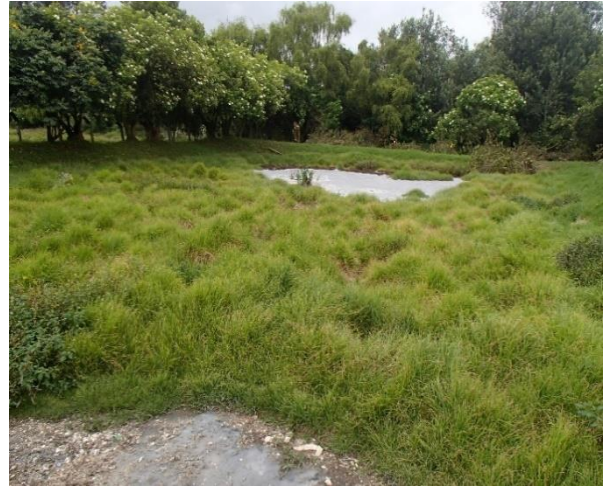
Imagen 44. Laguna de oxidación

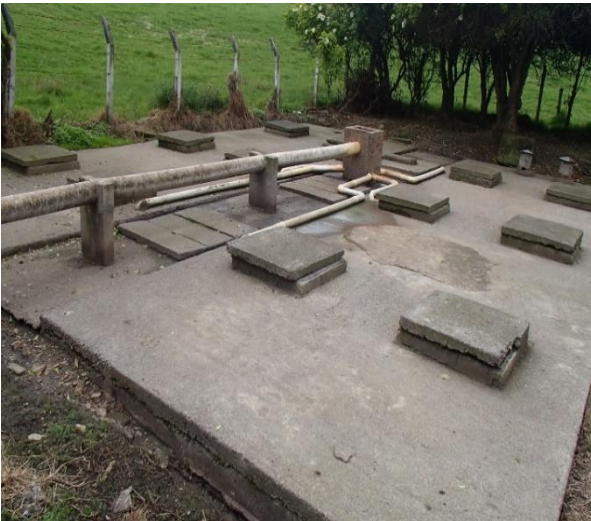
Imagen 45. Reactor anaerobio

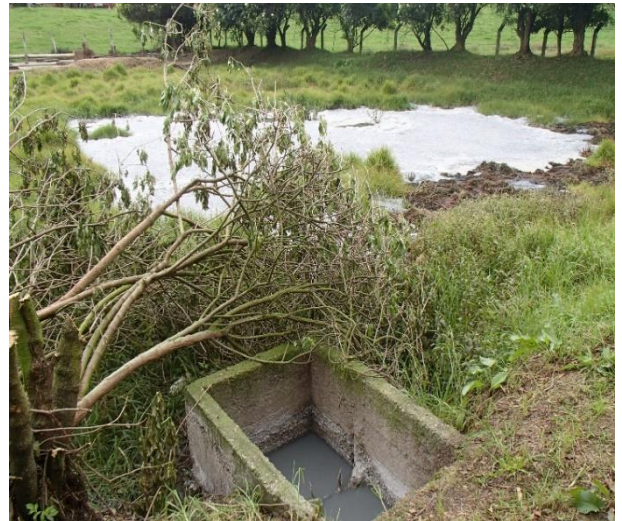
Imagen 46. Cámara de paso a descarga
