| <br><b>Superservicios</b> | <b>INFORME DE VIGILANCIA O<br/>INSPECCIÓN ESPECIAL,<br/>DETALLADA O CONCRETA</b> | <br><b>SIGME</b> |

| <b>2.5. Ubicaciones físicas o virtuales objeto de la acción:</b> | Km 2 Vía Gaira Troncal Del Caribe y Kilómetro 2 vía Bahía Concha, Santa Marta, Magdalena |

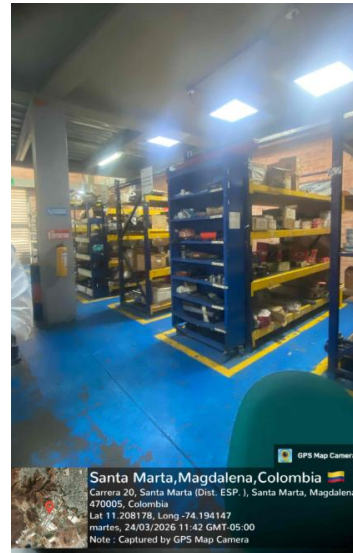
**Foto 10 Almacenamiento de insumos**

| NUMERAL ARTÍCULO 2.3.2.2.3.50<br>DEL DECRETO 1077 DE 2015 | OBSERVACIÓN |
|---|---|
| 1. Contar con áreas adecuadas para el parqueo y maniobra de los vehículos, depósito de insumos para la prestación de servicio, zona de control de operaciones, vestidores e instalaciones sanitarias para el personal, y oficinas administrativas. | El predio cuenta con áreas adecuadas para para el parqueo y maniobra de los vehículos, depósito de insumos para la prestación de servicio, zona de control de operaciones, vestidores e instalaciones sanitarias para el personal, y oficinas administrativas.<br><br>Ver Foto 1 valla base de operaciones, Foto 2 Entrada a la base de operaciones, Foto 3 Oficinas administrativas, Foto 6 Parqueadero vehículos, Foto 5 Vestidores operarios Foto 10 Almacenamiento de insumos Foto 9 Monitoreo a la operación. |

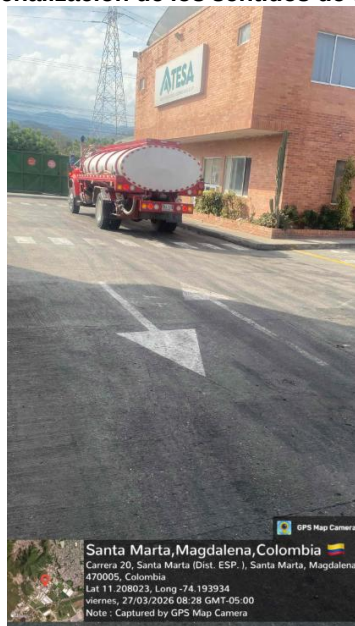
**Foto 11 señalización de los sentidos de circulación**

| NUMERAL ARTÍCULO 2.3.2.2.3.50<br>DEL DECRETO 1077 DE 2015 | OBSERVACIÓN |
|---|---|
| 3. Contar con una adecuada señalización en las diferentes áreas, así como de los sentidos de circulación. | Se observó la demarcación de los sentidos de circulación en piso y pegados a la pared, así mismo, se observó la demarcación de las diferentes áreas. Ver Foto 11 señalización de los sentidos de circulación, Foto 12 señalización de áreas |

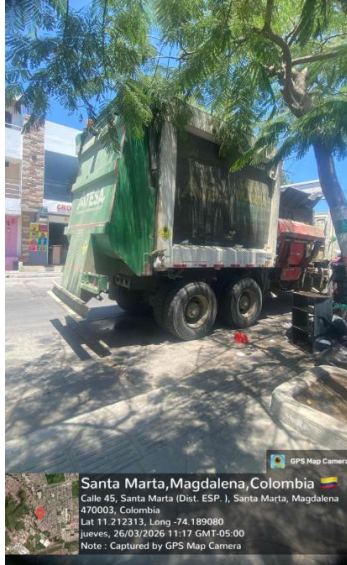
**Foto 19 pérdida de lixiviado vehículo KMZ144**

- La carencia de equipos en condiciones adecuadas de funcionamiento para la recolección y transporte de residuos, evidenciada en la pérdida de lixiviados en todos los vehículos destinados a la recolección de residuos no aprovechables, constituye un riesgo crítico para la prestación del servicio público de aseo por parte de ASEO TÉCNICO DE LA SABANA S.A.S E.S.P. Esta deficiencia compromete la continuidad y calidad del servicio, afectando directamente a los usuarios y generando potenciales impactos negativos en la gestión ambiental y sanitaria del Distrito de Santa Marta.

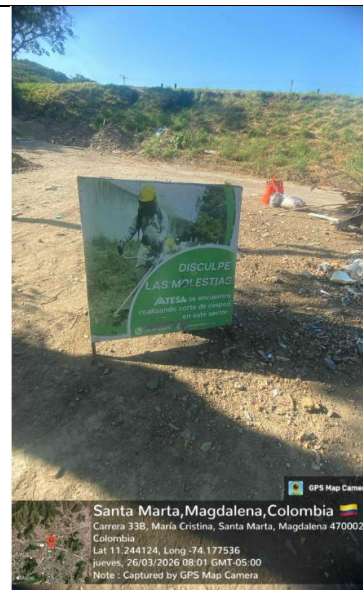
| <b>Foto 71</b> Encerramiento área objeto de corte | <b>Foto 72</b> Valla informática sin información de contacto completa |
